Bewertungsgutachten

FIN WBSLX91070D139345

Fahrzeugart	Personenkraftwagen
Hersteller	BMW
Typ / Verkaufsbezeichnung	Baureihe M6 Coupe (F13M)(2012->) / M6 Coupe
Aufbauart	Coupe
Fahrzeug-Ident.-Nr.	WBSLX91070D139345
Türen	2
Sitzplätze	4
Farbe	Orange
Lackierung	B50
Polster / Farbe	Leder / Schwarz
Energiequelle / Kraftstoff	Benzin
Motorart / Zylinderanzahl	V-Motor / 8
Leistung / Hubraum	412 kW / 4395 cm ³
Getriebe / Gänge	Automatik / 7
Felgen	Leichtmetall
Laufleistung geschätzt	75.000 km
	Fahrzeug ohne Spannungsversorgung

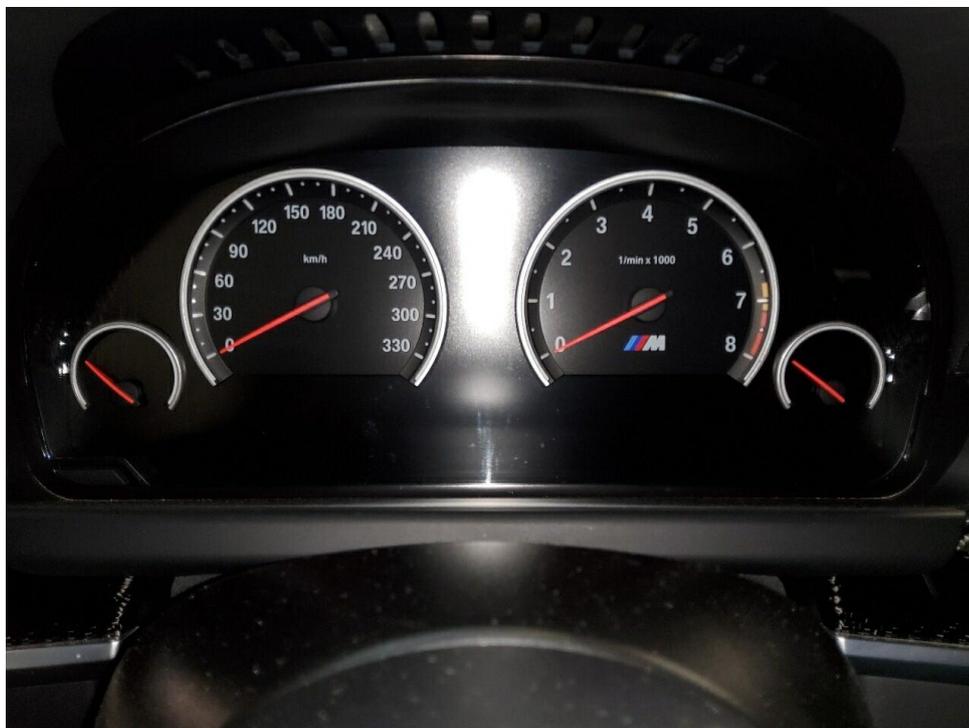
Zur Besichtigung lag lediglich ein Fahrzeugschlüssel vor. Das Fahrzeug war ohne Spannungsversorgung, sodass die elektrischen Bauteile nicht geprüft werden konnten. Ferner konnte auch der Kofferraum nicht entriegelt werden, sodass auch dieser nicht geprüft werden konnte. Ein Motorlauf konnte ebenfalls nicht durchgeführt werden.

Bild 4 : Kombiinstrument
Fahrzeug ohne Spannungsversorgung

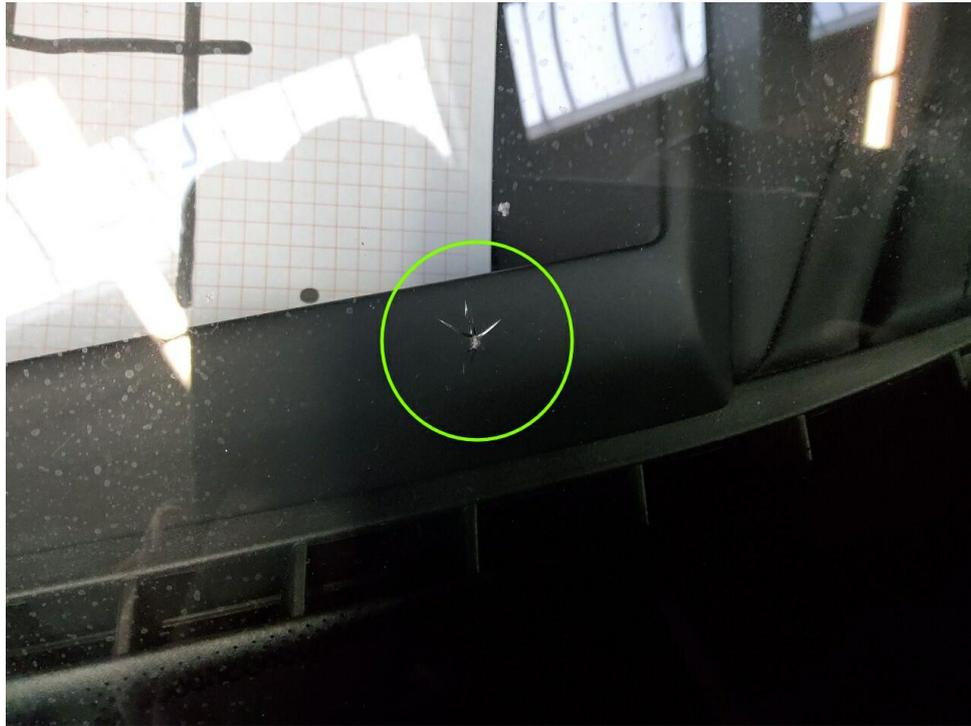
Bild 5 : Frontscheibe, Steinschlag mit Rissbildung

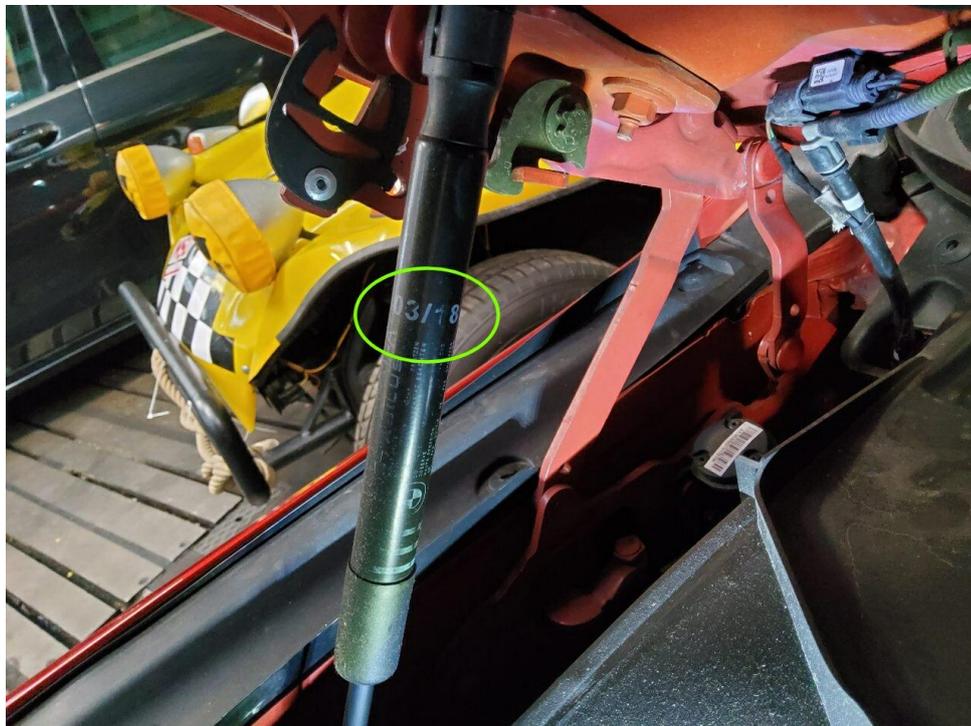
Bild 6 : Motorraum, Motorhaubendämpfer Verschleißgrenze überschritten

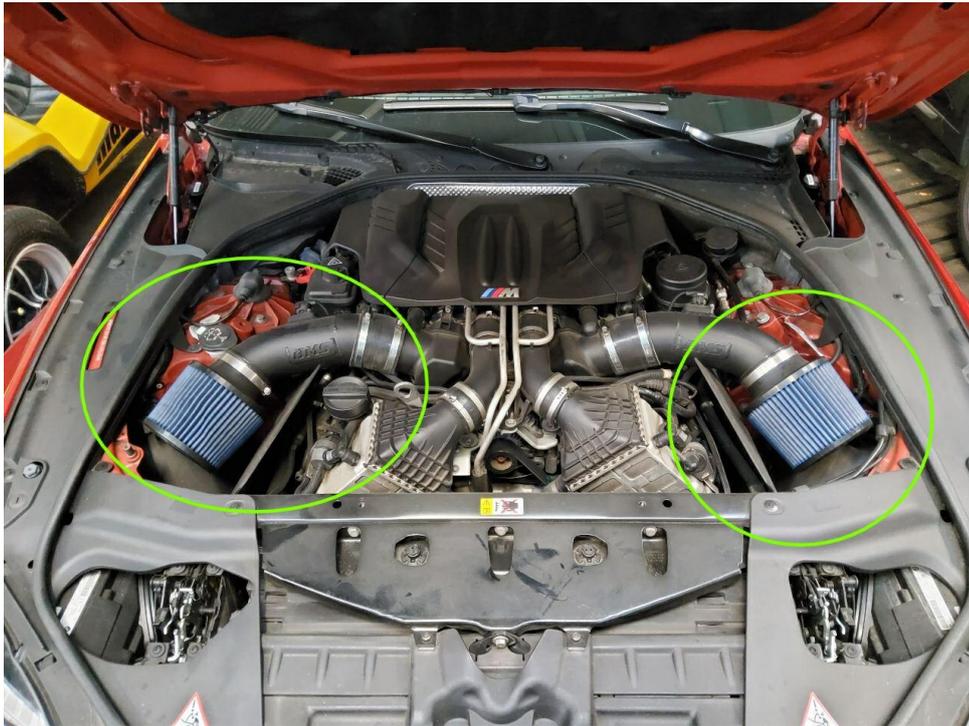
Dach, Carbon verschrammt, Minderwert; Motorraum, beide Luftfilterkästen fehlen, erneuern (Bild 7); Rad vorn rechts, Leichtmetallfelge am Felgenhorn verschrammt, smart repair (Bild 10); Rad hinten rechts, Reifen drucklos, prüfen und Befund festlegen, Schadenerweiterung möglich (Bild 11); Frontscheibe, Steinschlag mit Rissbildung, erneuern (Bild 5); Motorraum, Motorhaubendämpfer Verschleißgrenze überschritten 03/2018; Kotflügel vorne rechts Lackierung, verschrammt, lackieren mit Lackaufbau (Bild 9); Seitenteil hinten links Lackierung, verschrammt, lackieren mit Lackaufbau (Bild 13); Stoßfänger vorne Lackierung, verschrammt, lackieren mit Lackaufbau (Bild 8); Lackvorbereitung;

Bild 7 : Motorraum, beide Luftfilterkästen fehlen

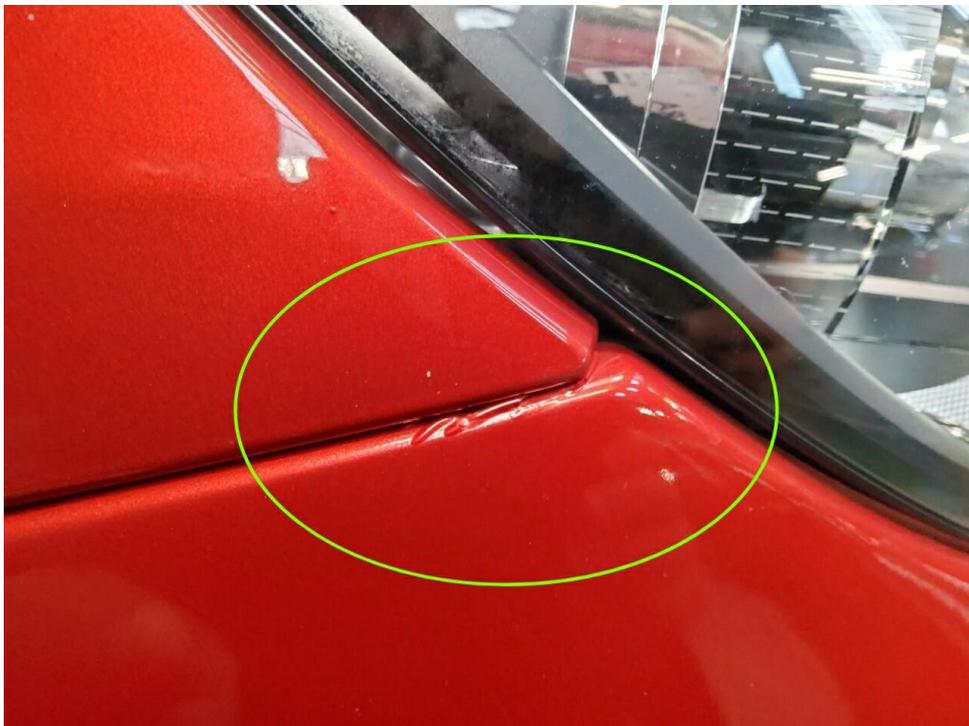
Bild 8 : Stoßfänger vorne Lackierung, verschrämmt, lackieren mit Lackaufbau

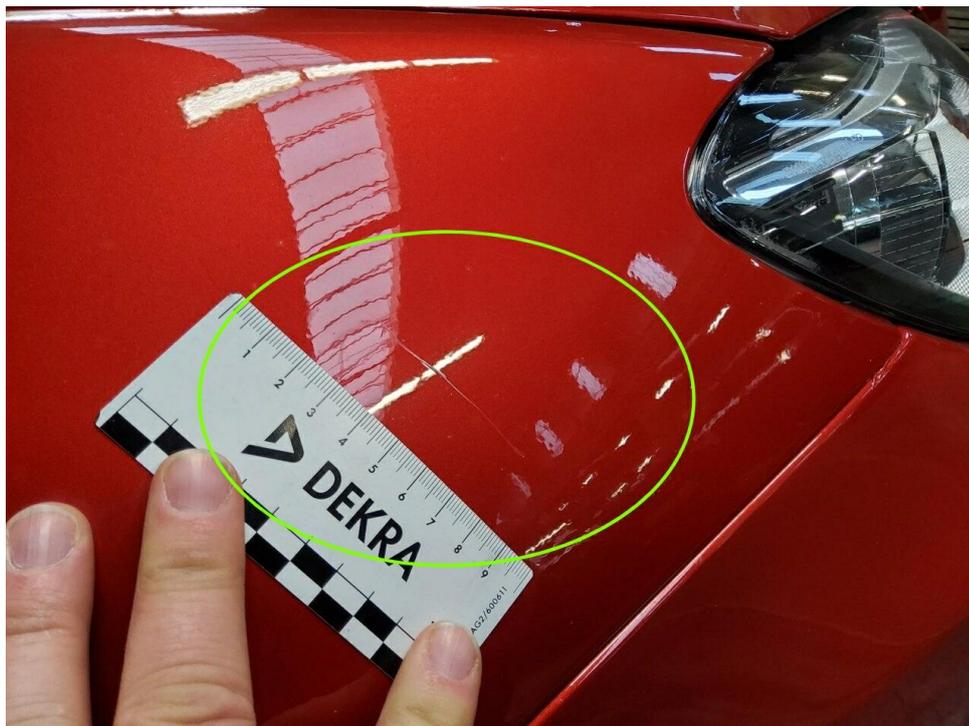
Bild 9 : Kotflügel vorne rechts Lackierung, verschrammt, lackieren mit Lackaufbau

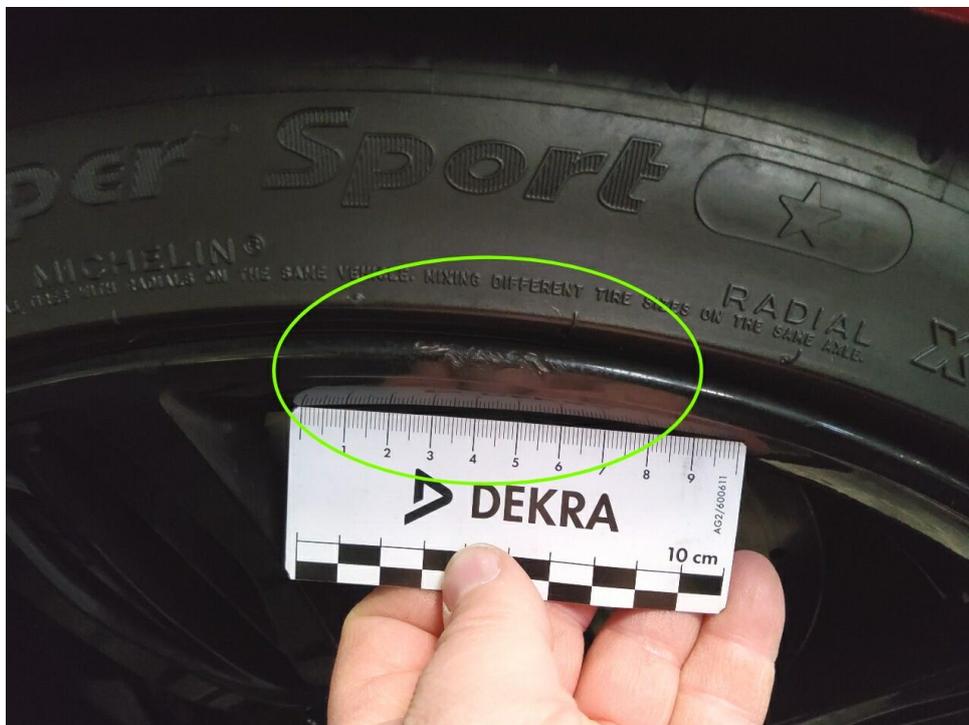
Bild 10 : Rad vorn rechts, Leichtmetallfelge am Felgenhorn verschrammt

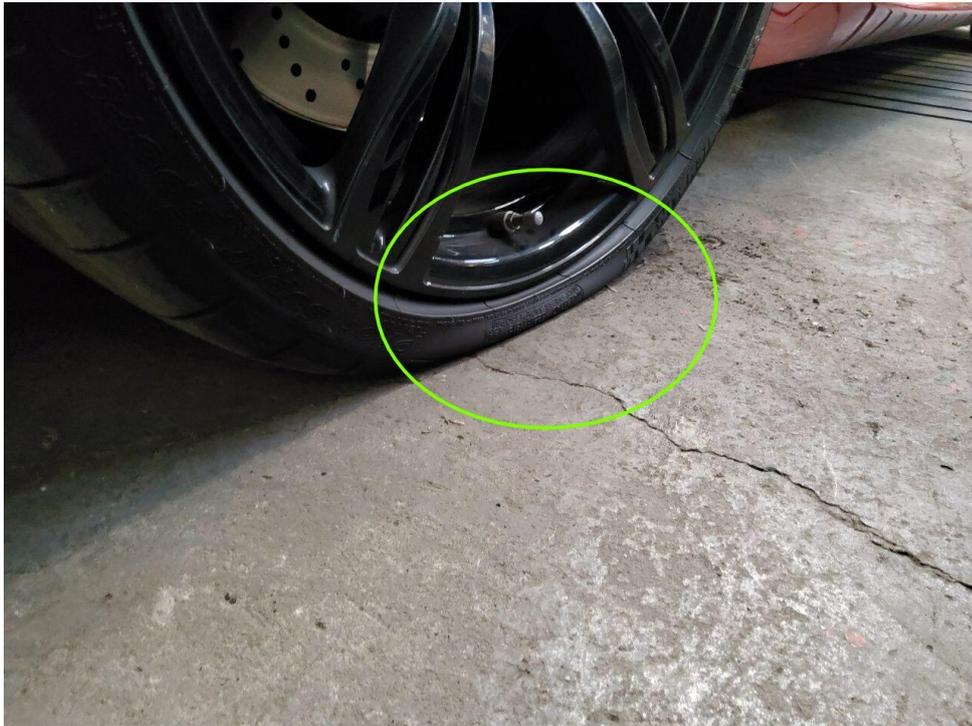
Prüfposition/en: Schadenerweiterung nach Diagnose nicht auszuschließen.

Bild 11 : Rad hinten rechts, Reifen drucklos

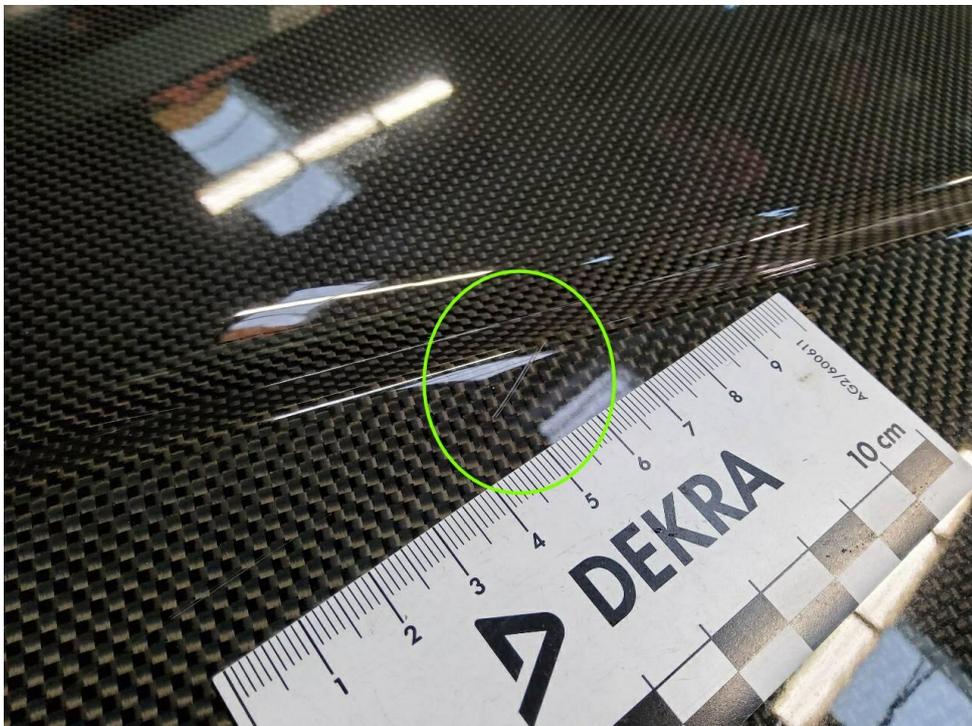
Bild 12 : Dach, Carbon verschrämmt

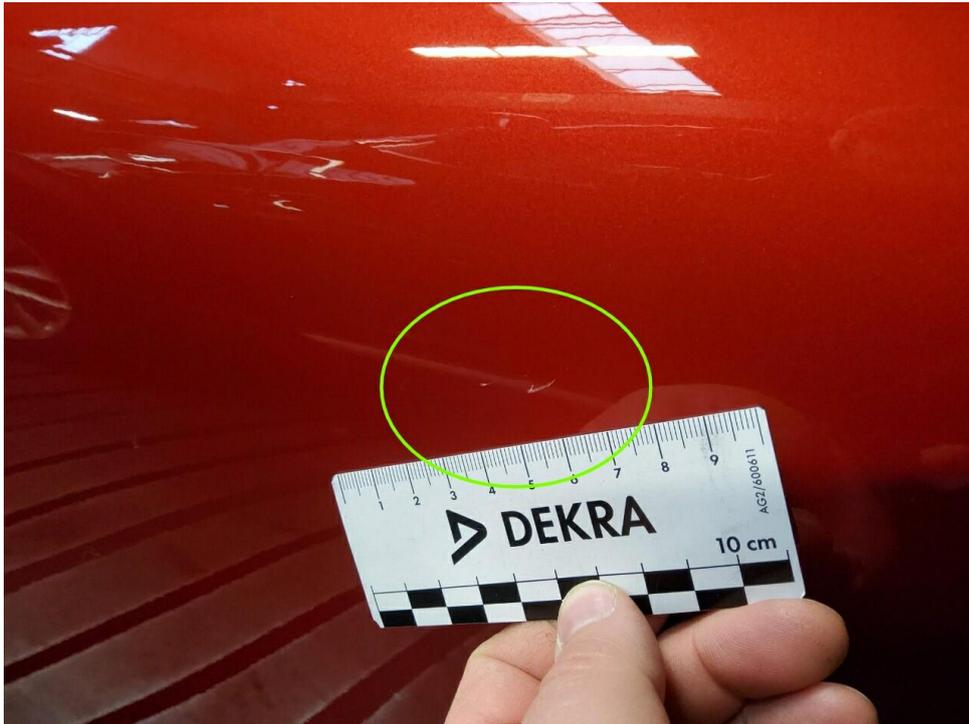
Bild 13 : Seitenteil hinten links Lackierung, verschrammt, lackieren mit Lackaufbau
