Polizeipräsidium Unterfranken • Frankfurter Straße 79 • 97082 Würzburg

### Fahrzeugzustandsbeschreibung VW Passat Limousine 2.0 FSI, Typ: 3C

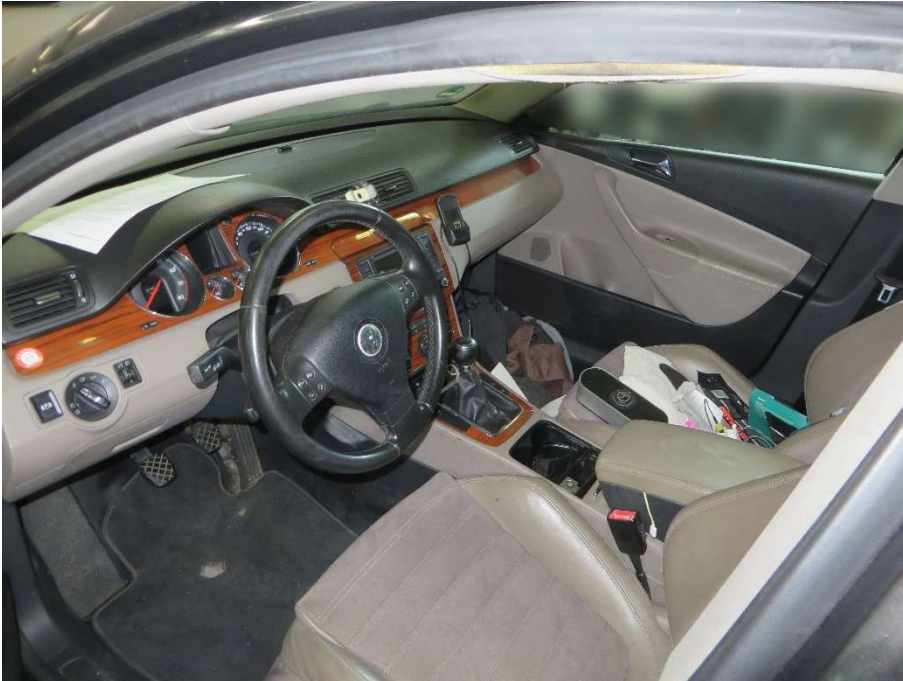
Innenraum vorne, verschmutzt; Dachinnenverkleidung beschädigt

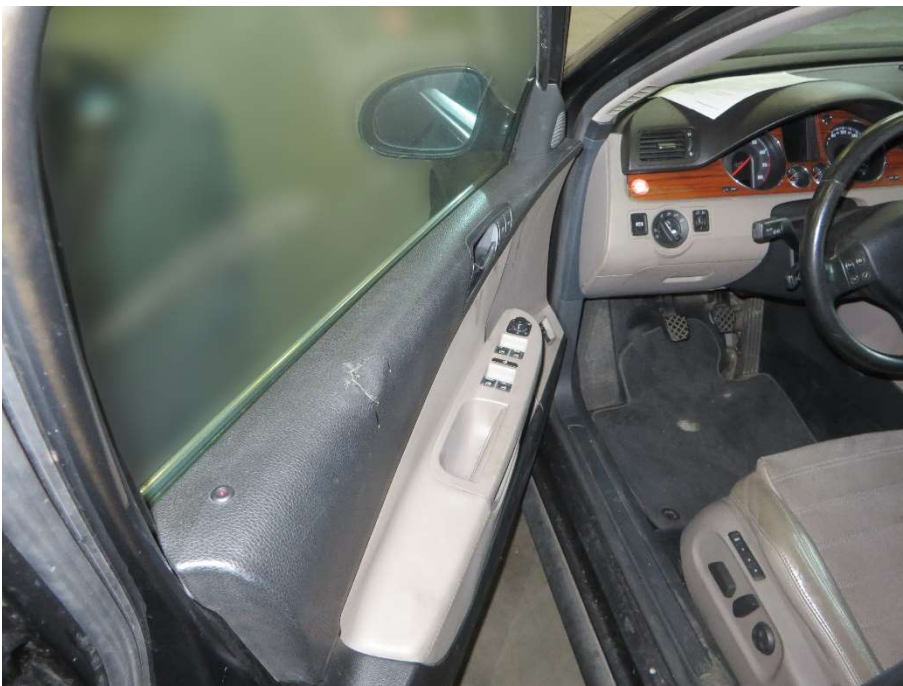
Tür vorne links, Türinnenverkleidung beschädigt

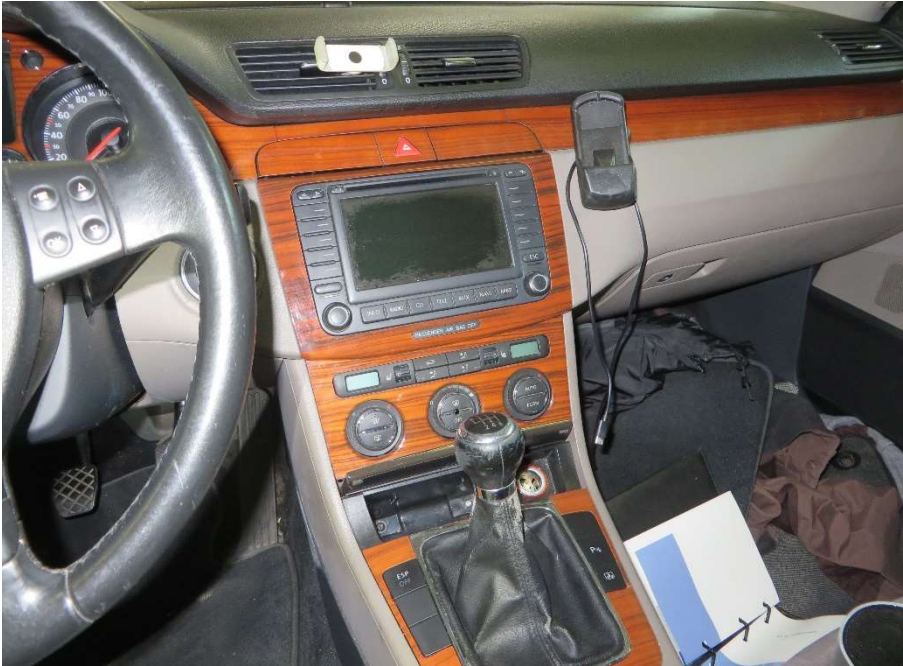
Mittelkonsole, Bildschirm Infotainmentsystem verkratzt; Schaltknauf stark abgenutzt

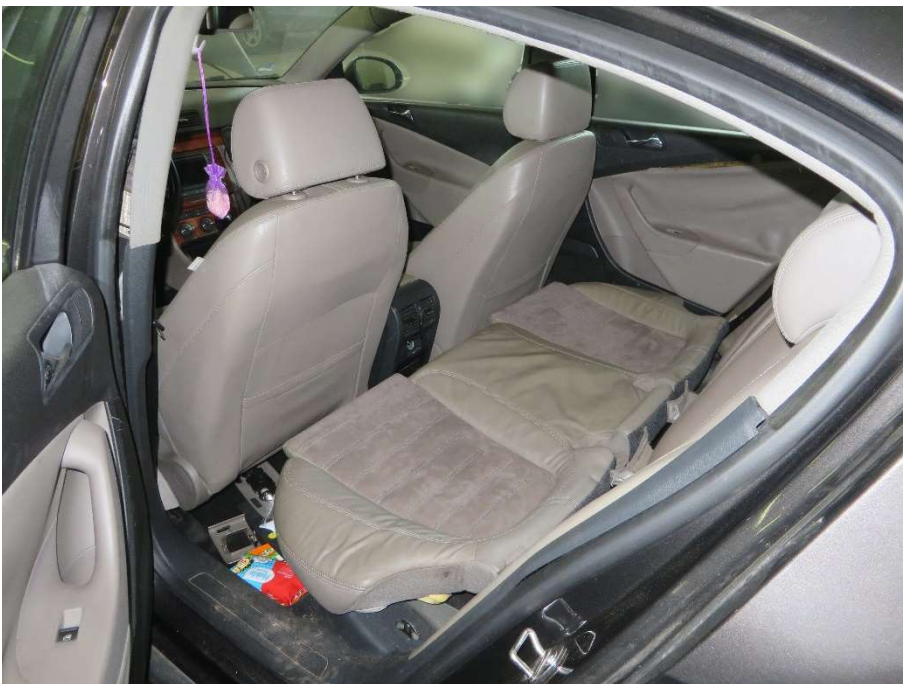
Innenraum hinten, verschmutzt; Sitzbank lose

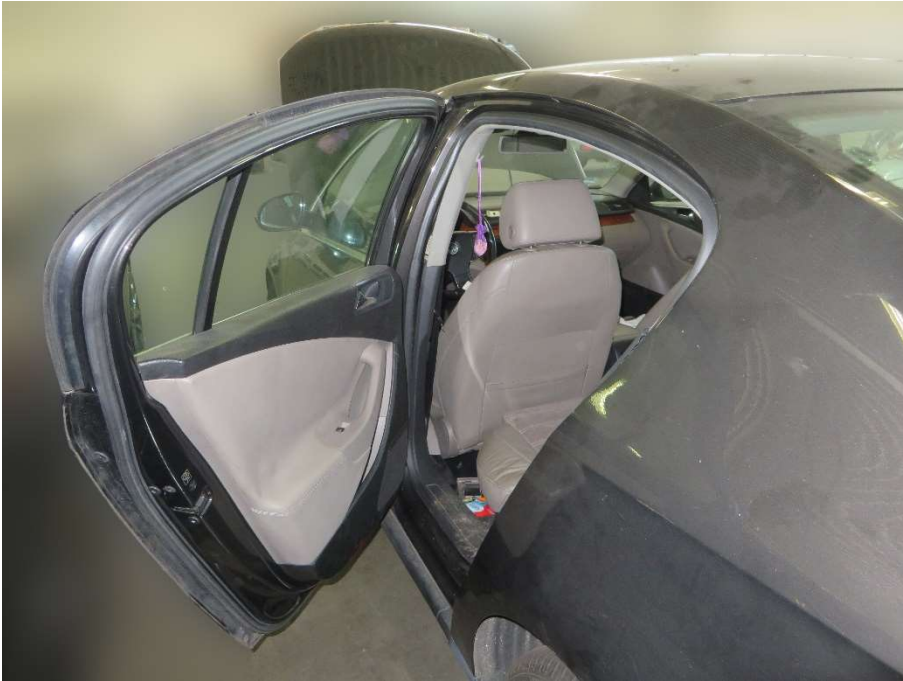
Tür hinten links, Türinnenverkleidung lose

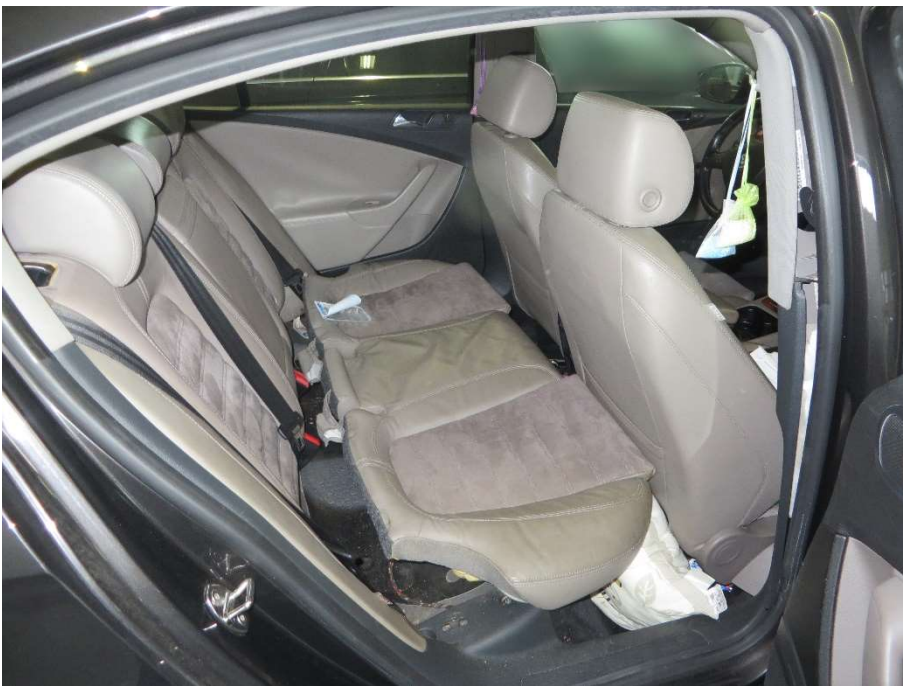
Innenraum hinten, verschmutzt; Sitzbank lose

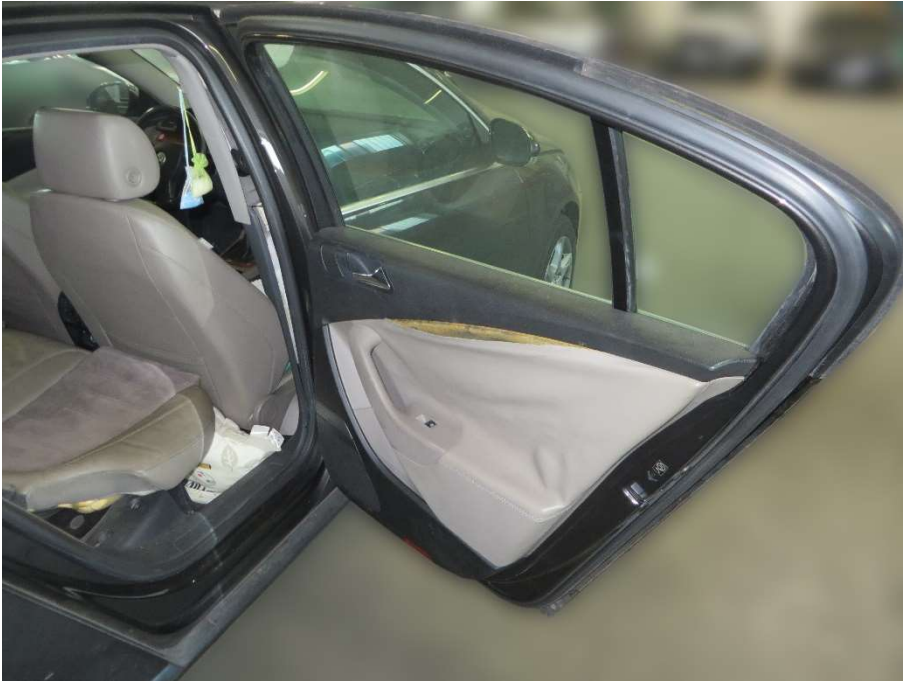
Tür hinten rechts, Türinnenverkleidung beschädigt

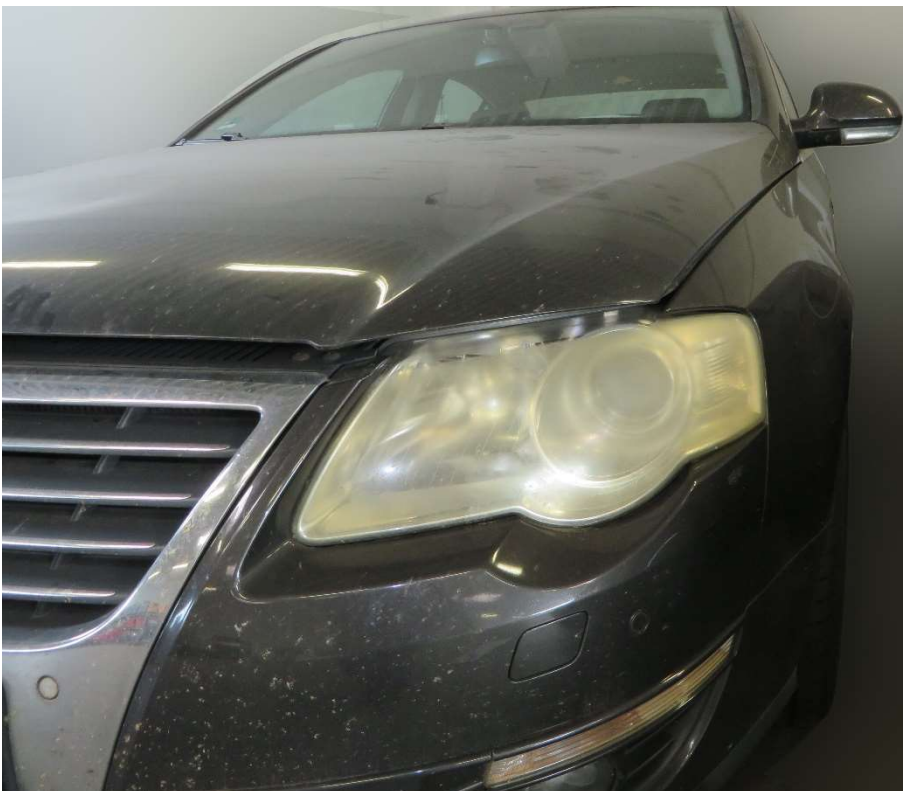
Scheinwerfer vorne links Abschlusscheibe matt

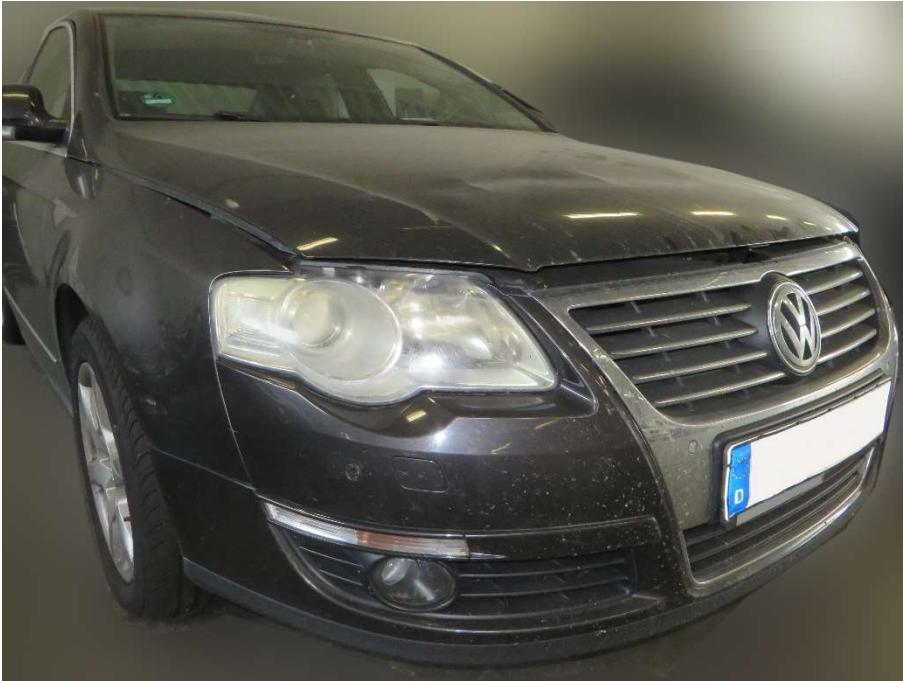
Motorhaube beschädigt, stark eingedellt; Scheinwerfer vorne rechts Abschlusscheibe matt

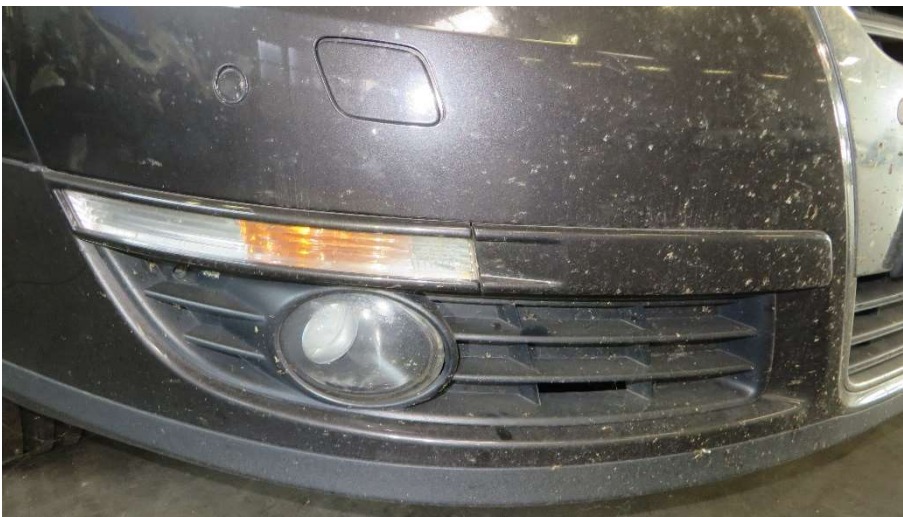
Nebelscheinwerfer Verkleidung rechts Befestigung mangelhaft

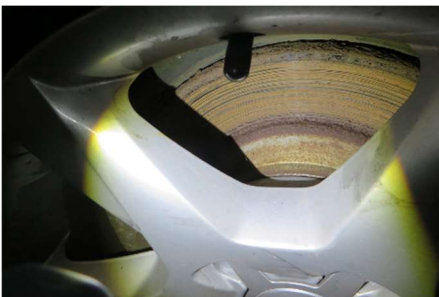
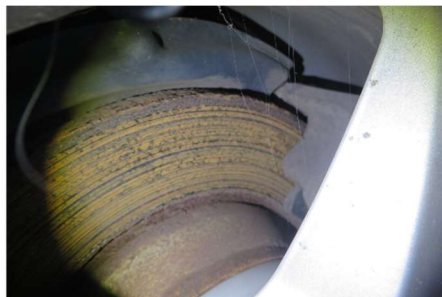
Bremsscheibe 2. Achse links

Bremsscheibe 2. Achse rechts

Bremsscheibe 2. Achse links und rechts stark korrodiert

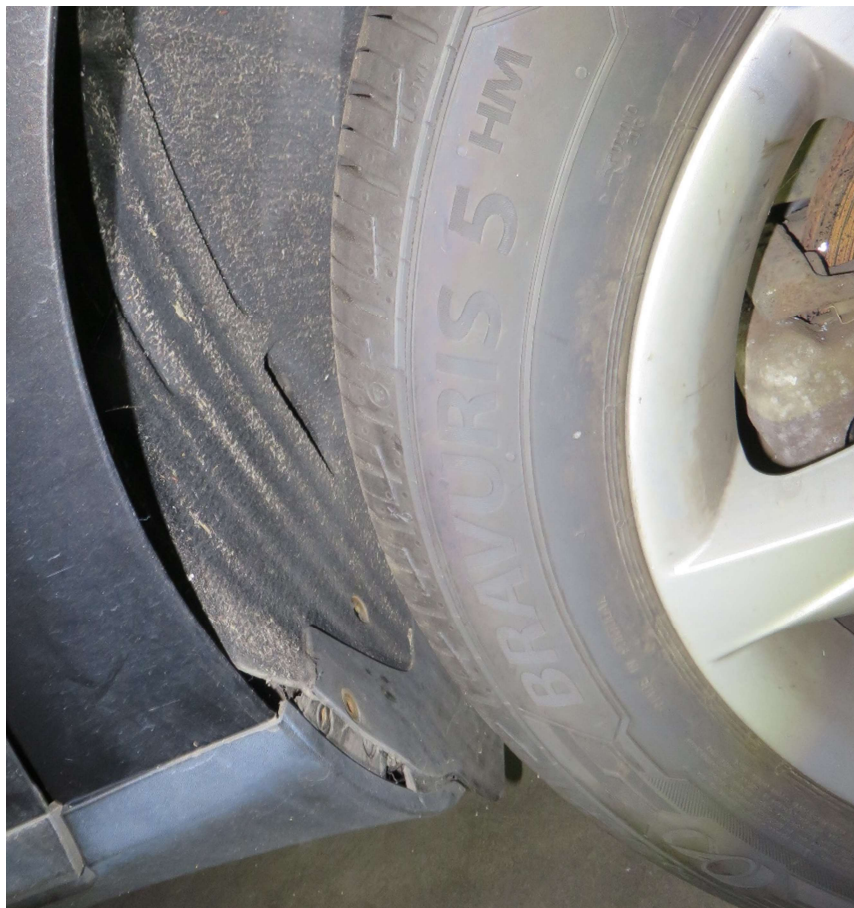
Radhausinnenverkleidung 2. Achse links Befestigung mangelhaft
