Polizeipräsidium Unterfranken • Frankfurter Straße 79 • 97082 Würzburg

### Fahrzeugzustandsbeschreibung Leichtkraftrad Honda CB 125F, Typ: JC64

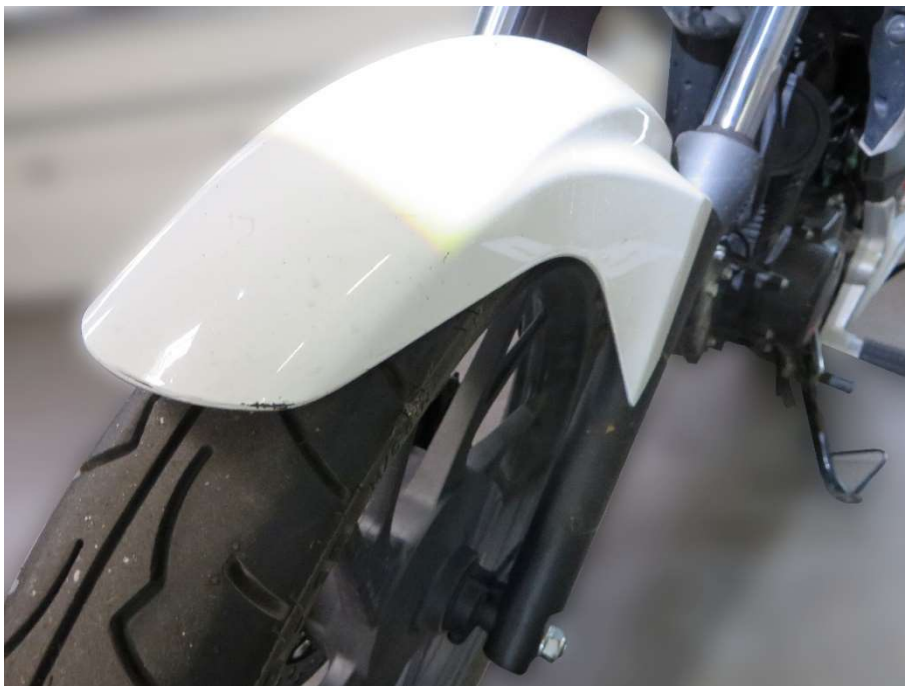
- Batterie tiefentladen
- Reifen 1. und 2. Achse weisen Alterungsriss auf
- Seitenverkleidung vorne rechts Befestigung mangelhaft und verkratzt
- Sitzverkleidung hinten links verkratzt
- Fußrastenplatte links beschädigt und Befestigung mangelhaft
- Seitenverkleidung vorne links Befestigung mangelhaft, gebrochen und stark verkratzt
- Kupplungshebel verbogen und beschädigt
- Scheinwerferverkleidung und -maske beschädigt und verkratzt
- Kotflügel vorne verkratzt
- Kettensatz defekt

Kotflügel vorne beschädigt/ verkratzt

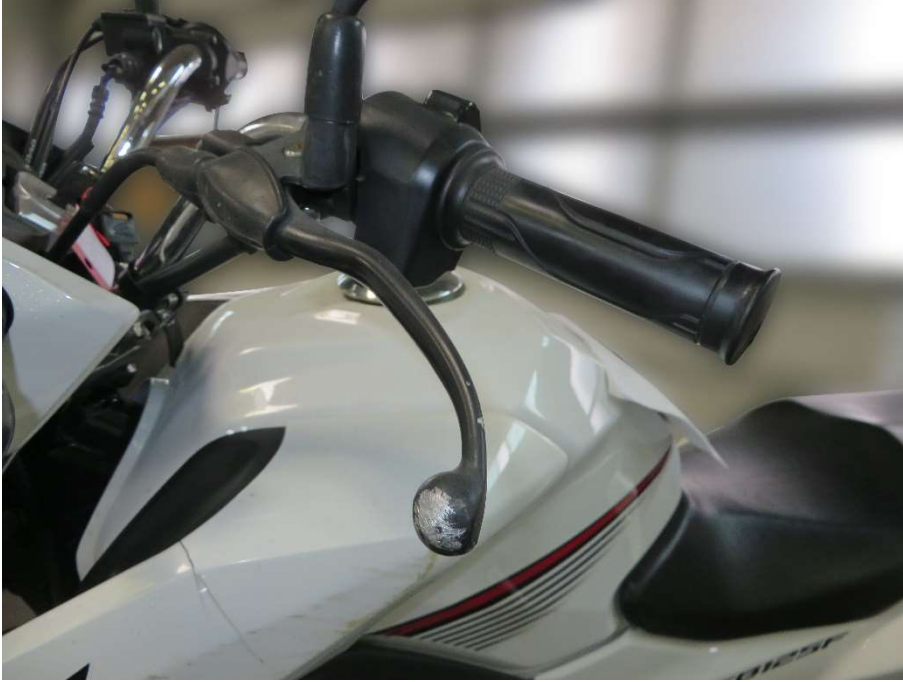
Kupplungshebel verbogen und beschädigt

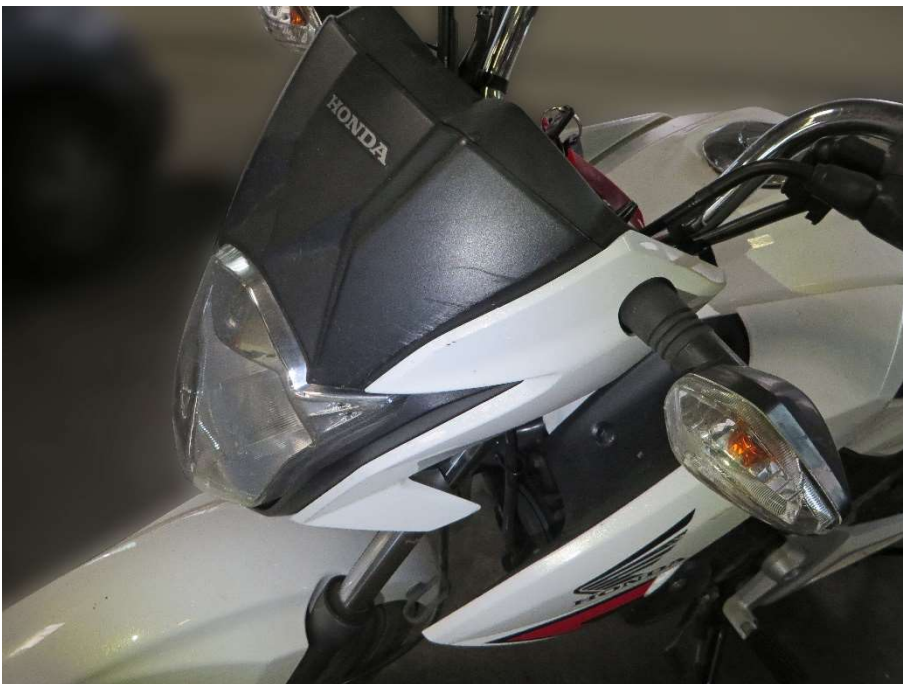
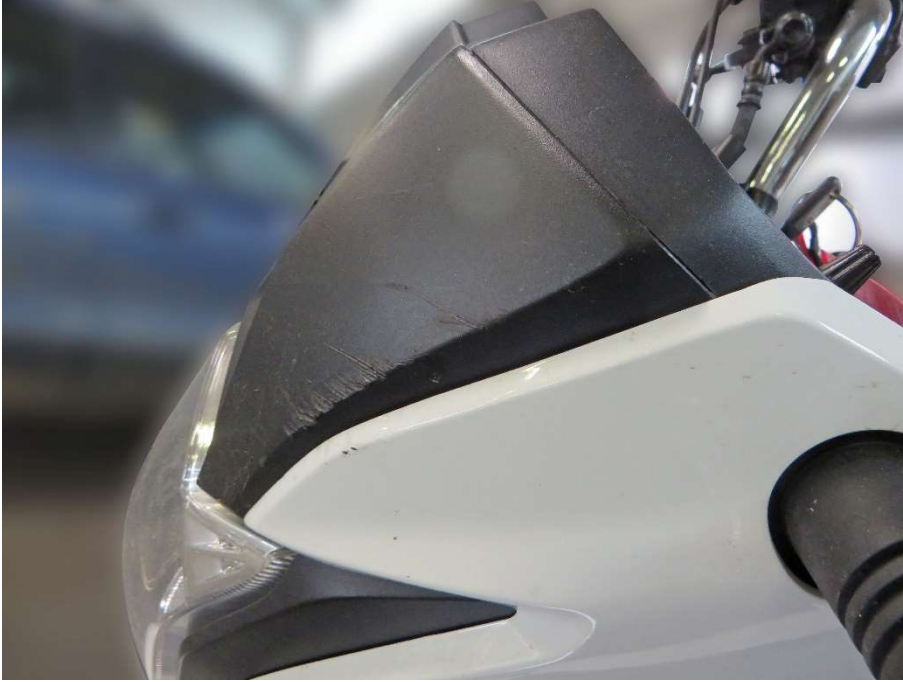
Scheinwerferverkleidung und -maske beschädigt und verkratzt

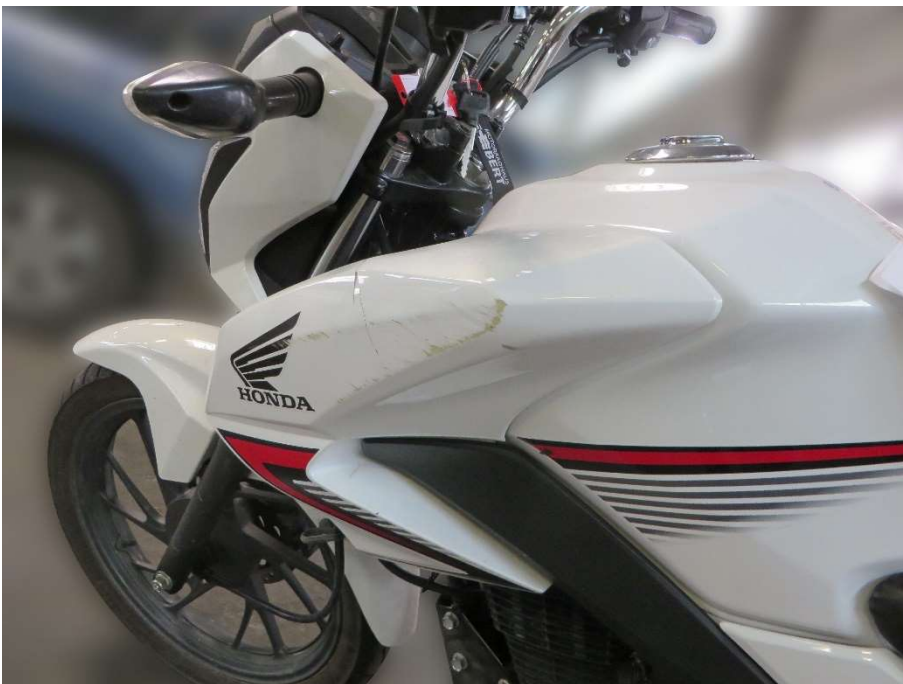
Seitenverkleidung vorne links Befestigung mangelhaft, gebrochen und stark verkratzt

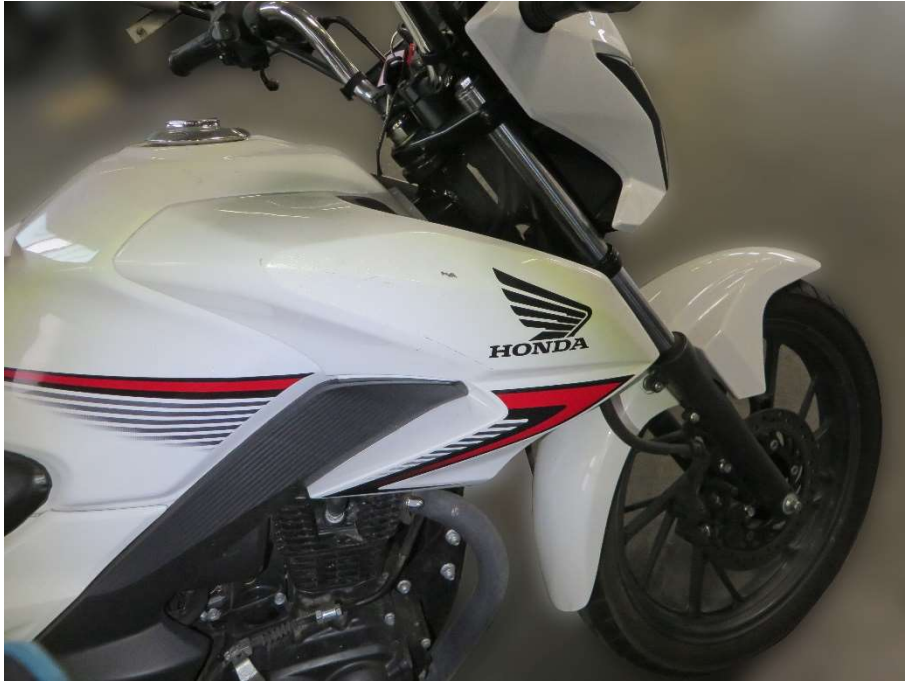
Seitenverkleidung vorne rechts Befestigung mangelhaft und verkratzt

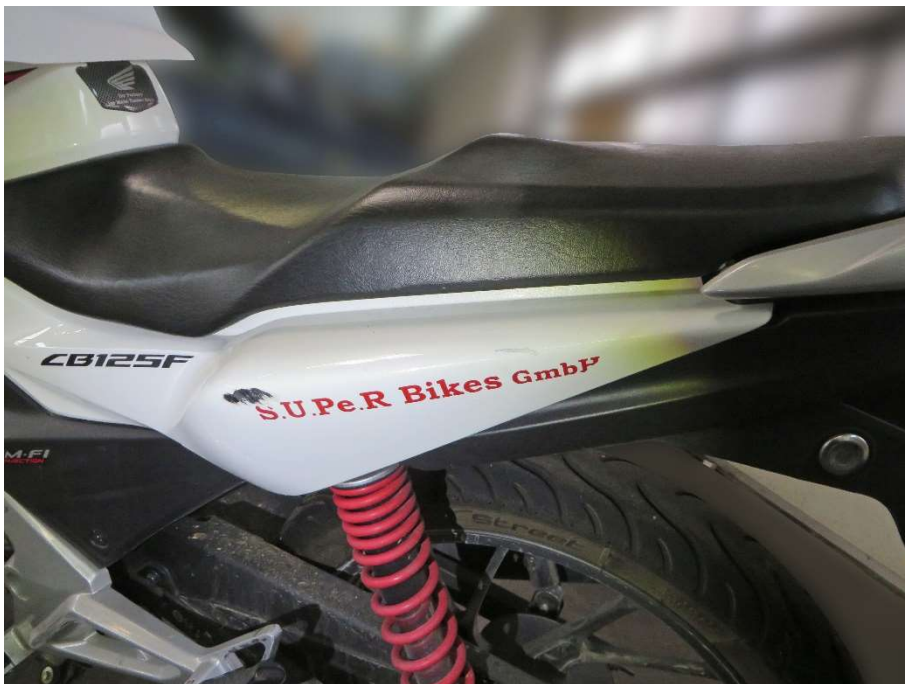
Sitzverkleidung hinten links verkratzt

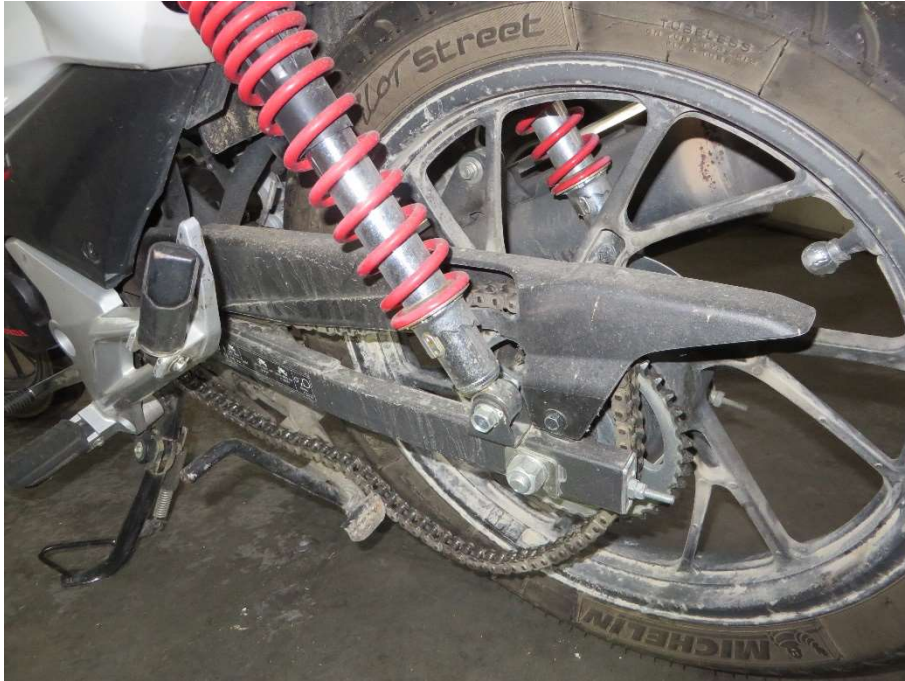
Kettensatz defekt

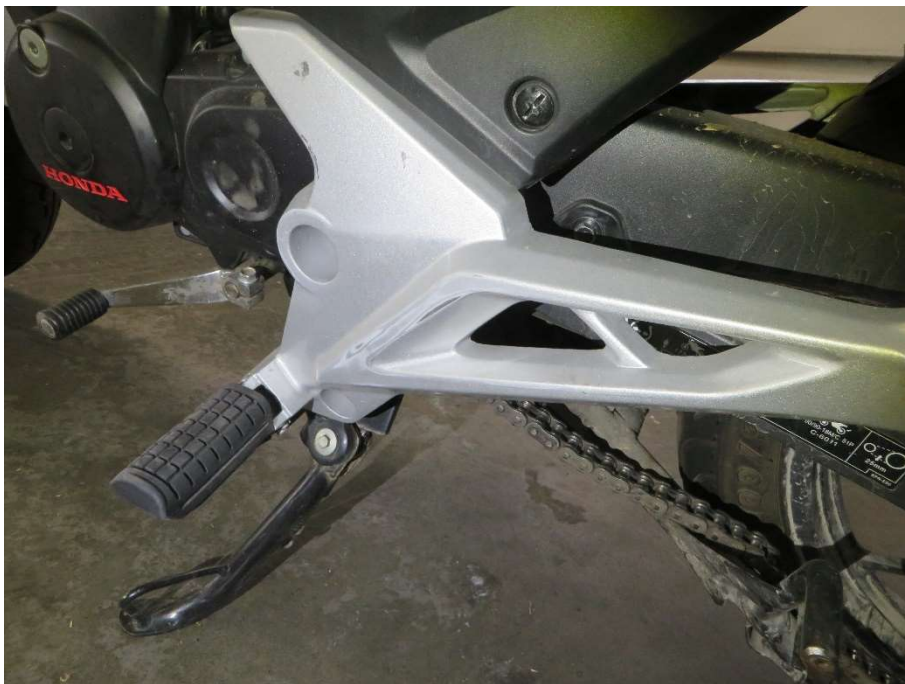
Fußrastenplatte links beschädigt und Befestigung mangelhaft
