## Mitteilung zur Festlegung des Fahrzeugwertes

| Hersteller: | BMW |
| Typ: | 320D Limousine |
| Fahrzeug-Identifizierungsnummer: | WBAPN11090A [REDACTED] |

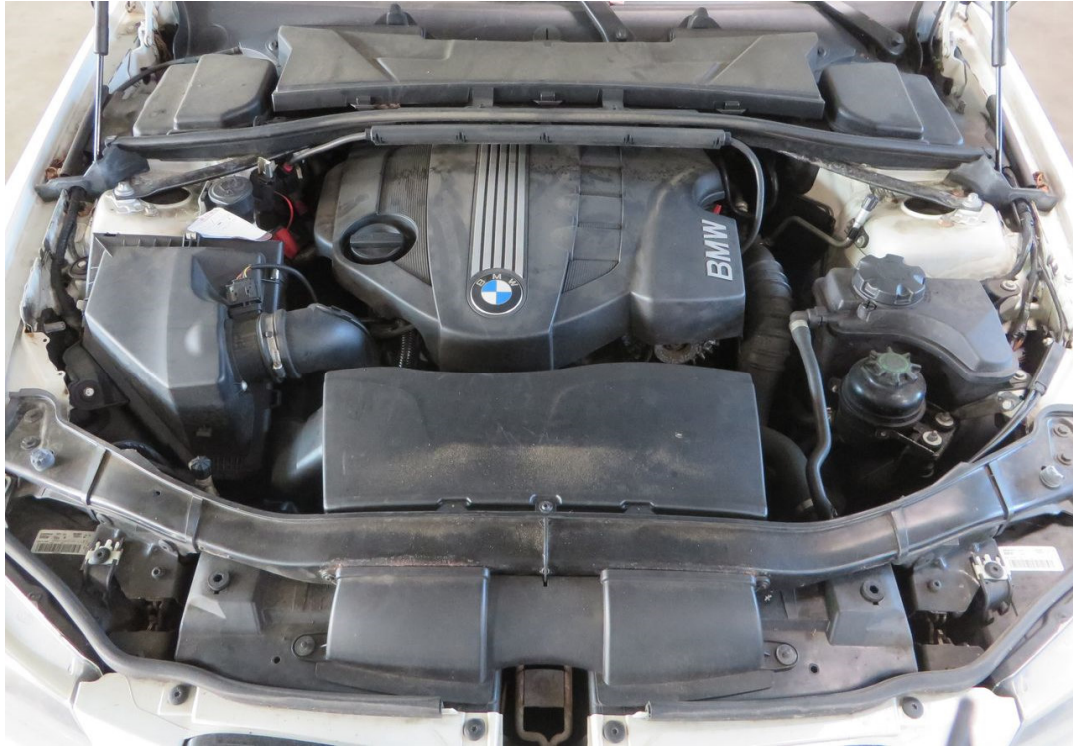
Bild 5: Ansicht Motorraum

- Batterie tiefentladen/ defekt
- Reifen verschlissen / überaltert
- Service fällig
- Motor konnte nicht gestartet werden
- Stoßfänger vorne rechts unten beschädigt
- Hydraulikschläuche und Riemenscheiben im Motorraum teilweise deutlich korrodiert
- Unterbodenverkleidung im Motorbereich deutlich ölig verschmutzt (Ölverlust von Motor bzw. Anbauteilen ist möglich)

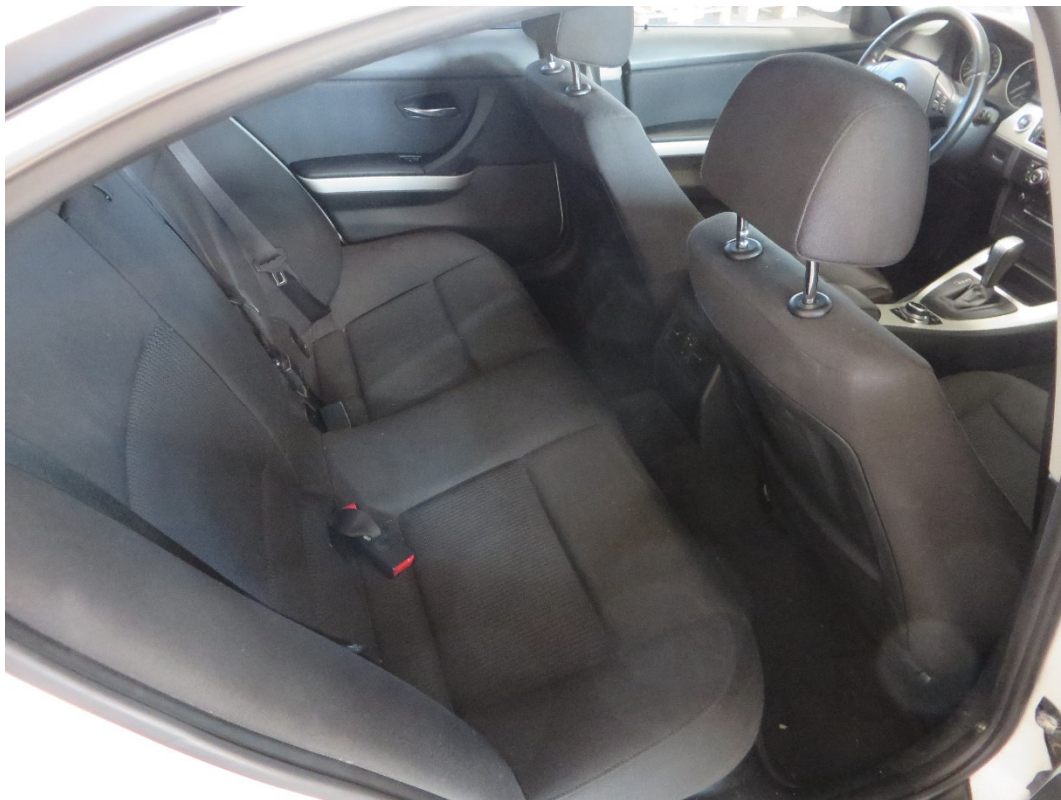
Bild 6: Ansicht Innenraum hinten

- Das Fahrzeugäußere ist aufgrund der Sicherstellungsdauer deutlich verschmutzt
- Der Fahrzeuginnenraum ist leicht verschmutzt
- Die hinteren Sitzpolster sind stark fleckig
