**Gutachten-Nr. 109065302**

## Fahrzeugbewertung

TÜV SÜD Auto Service GmbH  
Schaden- und Wertgutachten

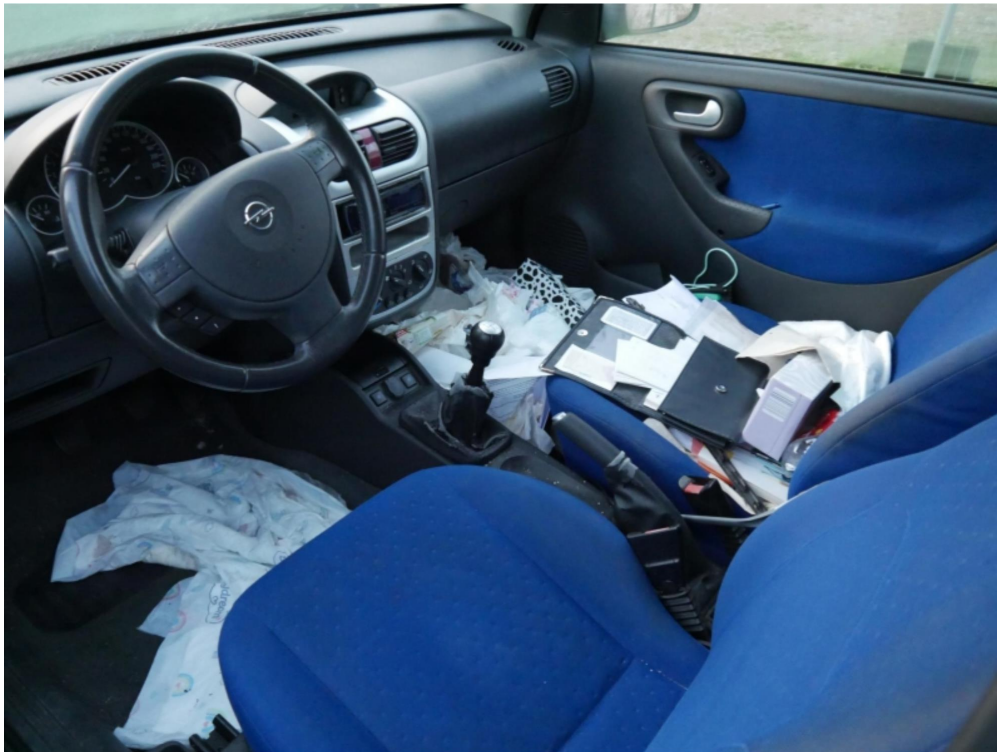
**Bild 7**

Der Innenraum war ungepflegt.

Innenraum

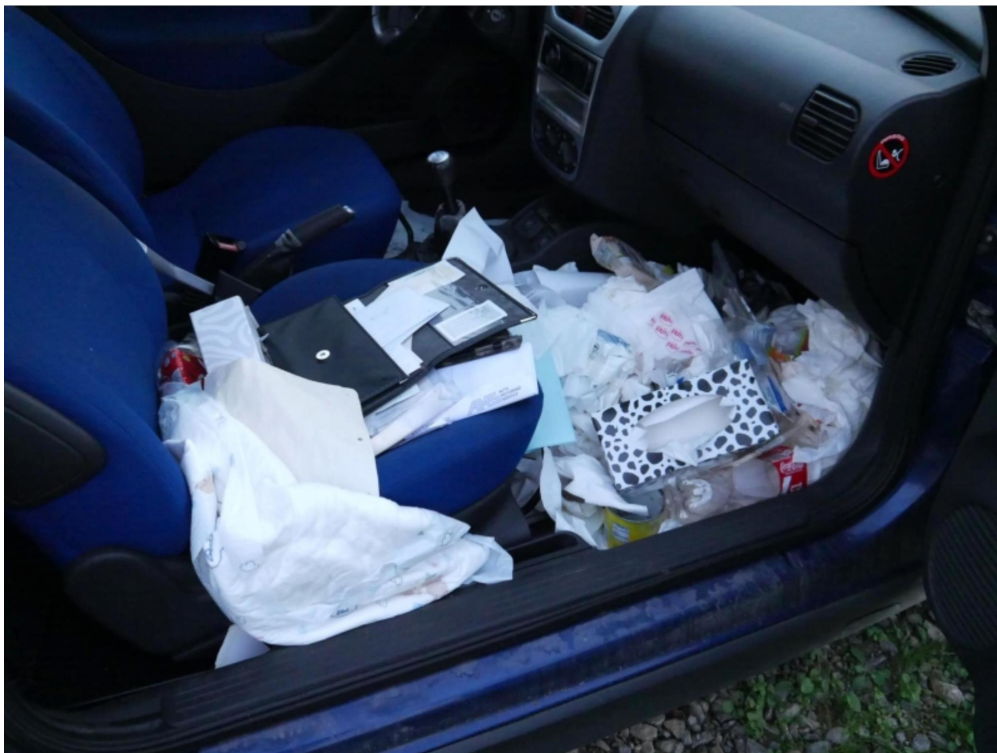
**Bild 8**

Innenraum

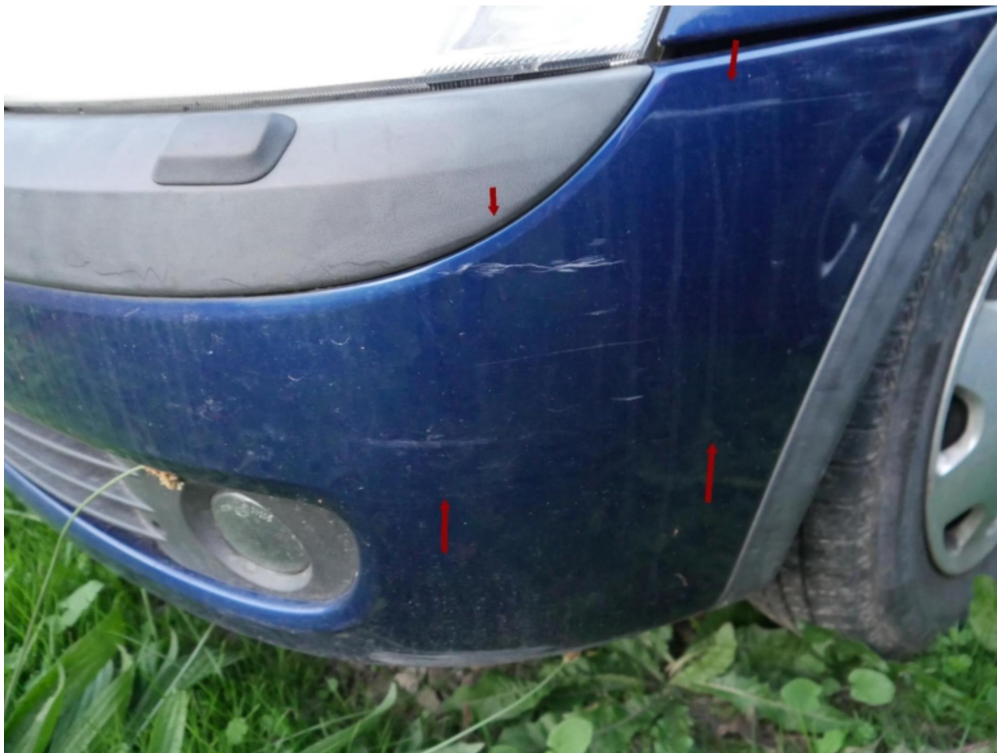
**Bild 10**

Stoßfänger vorne  
links

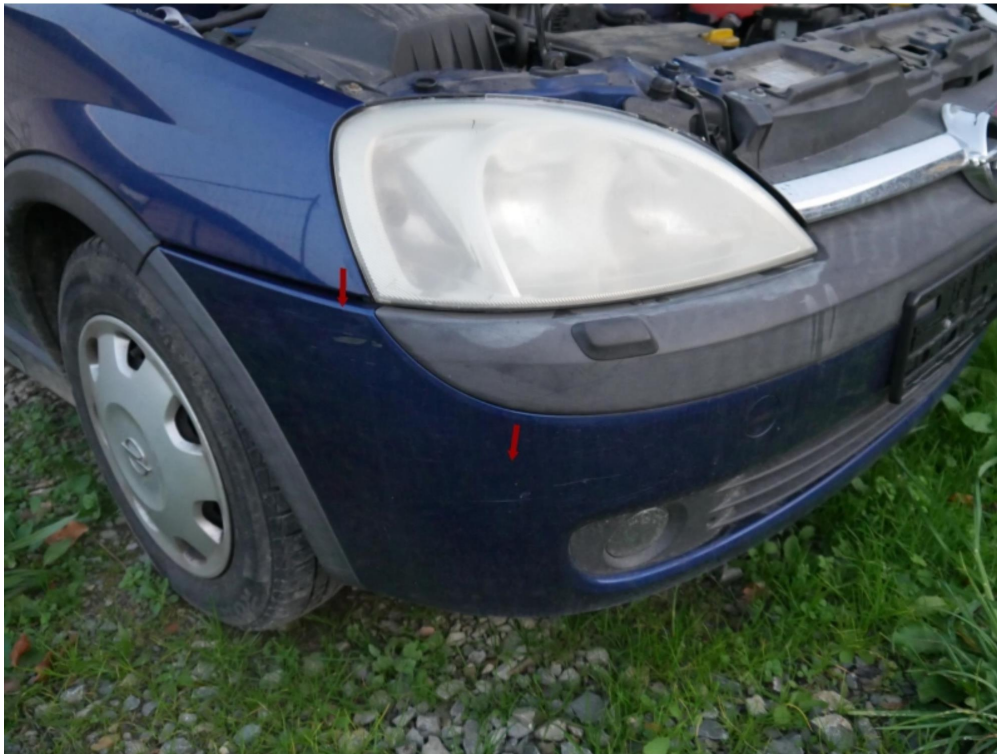
**Bild 11**

Stoßfänger vorne  
rechts

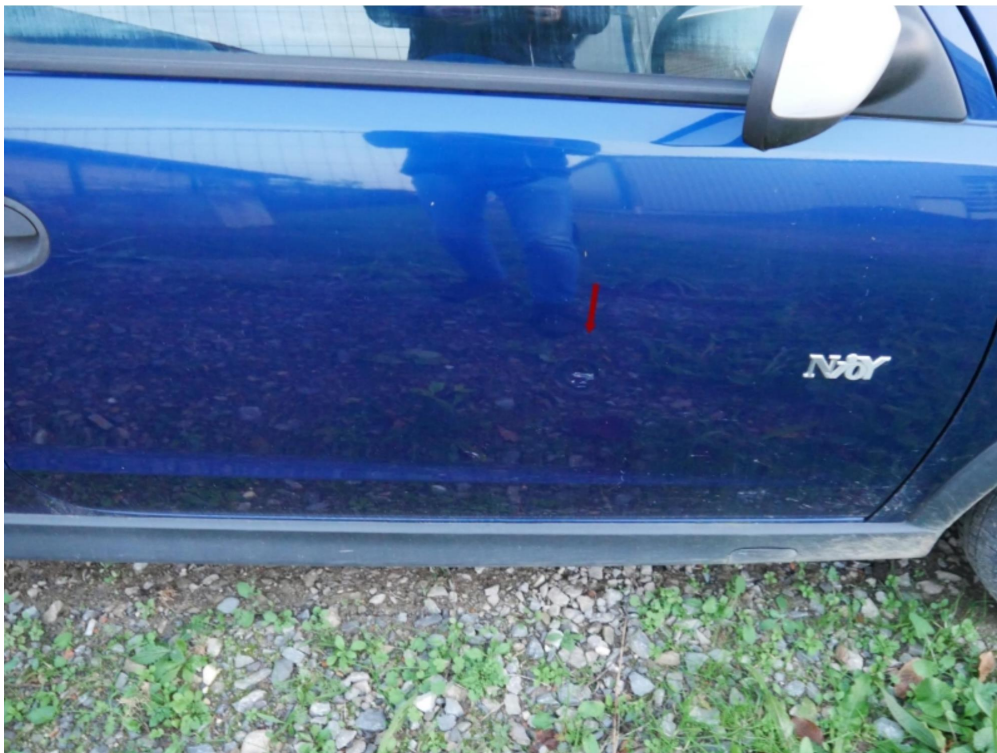
**Bild 12**

Tür rechts

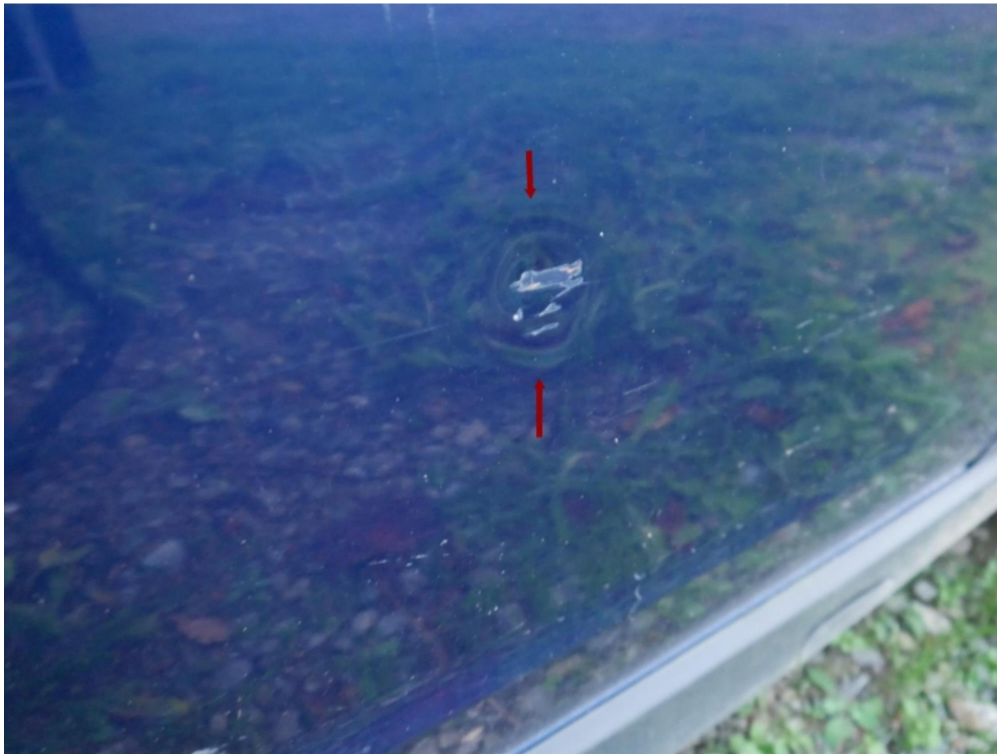
**Bild 13**

Tür rechts

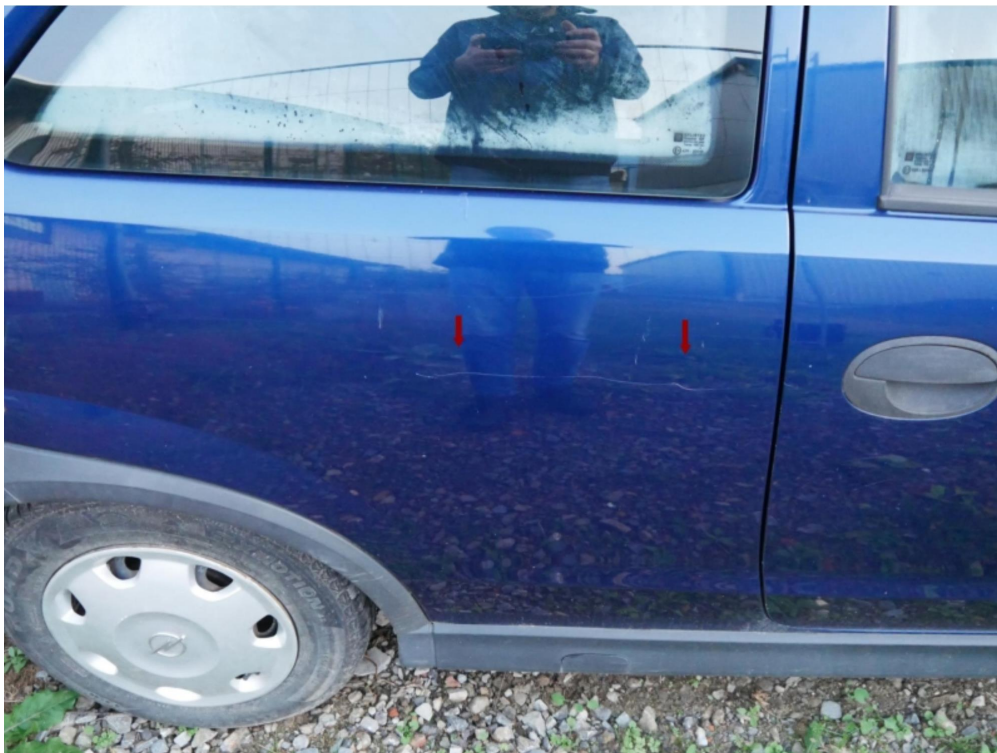
**Bild 14**

Seitenteil rechts

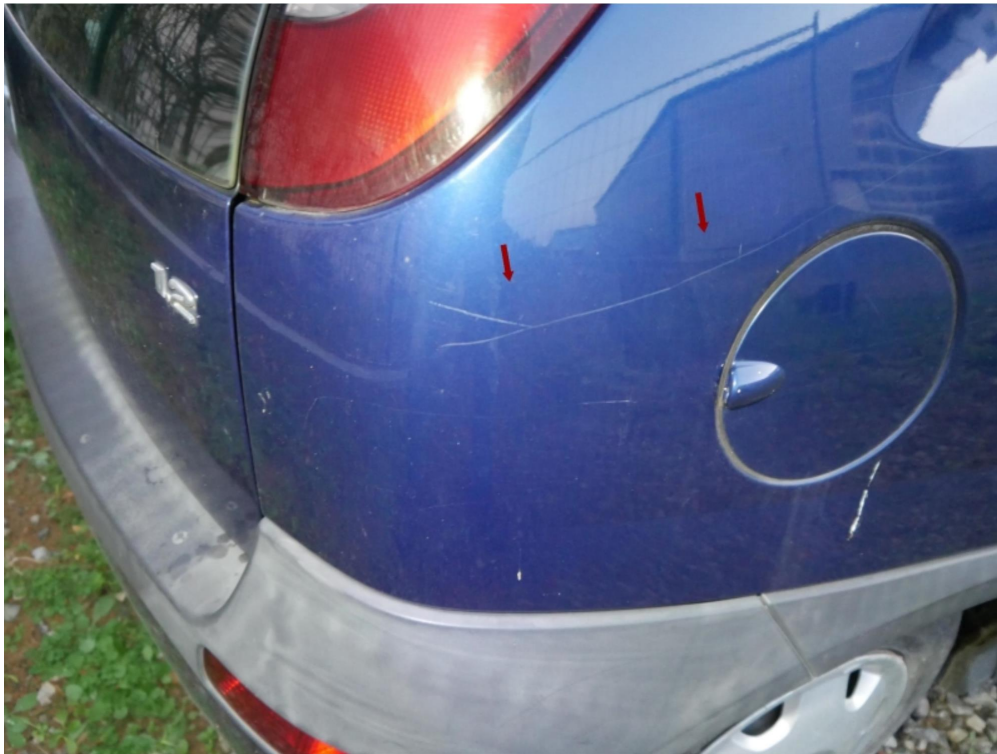
**Bild 15**

Seitenteil hinten  
rechts

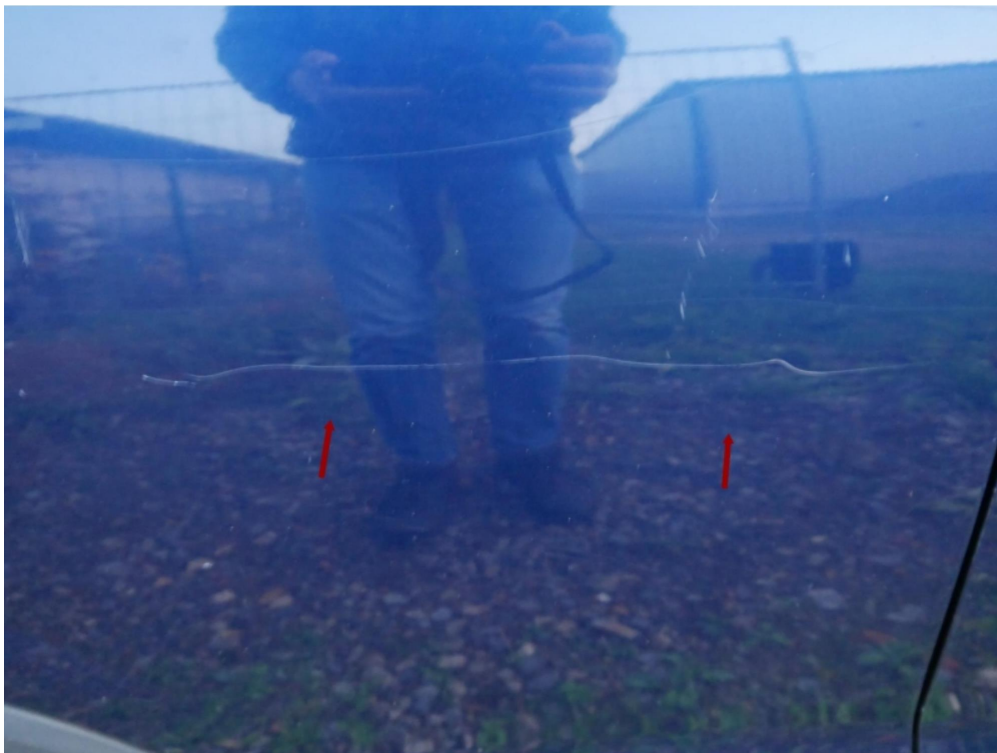
**Bild 16**

Seitenteil rechts

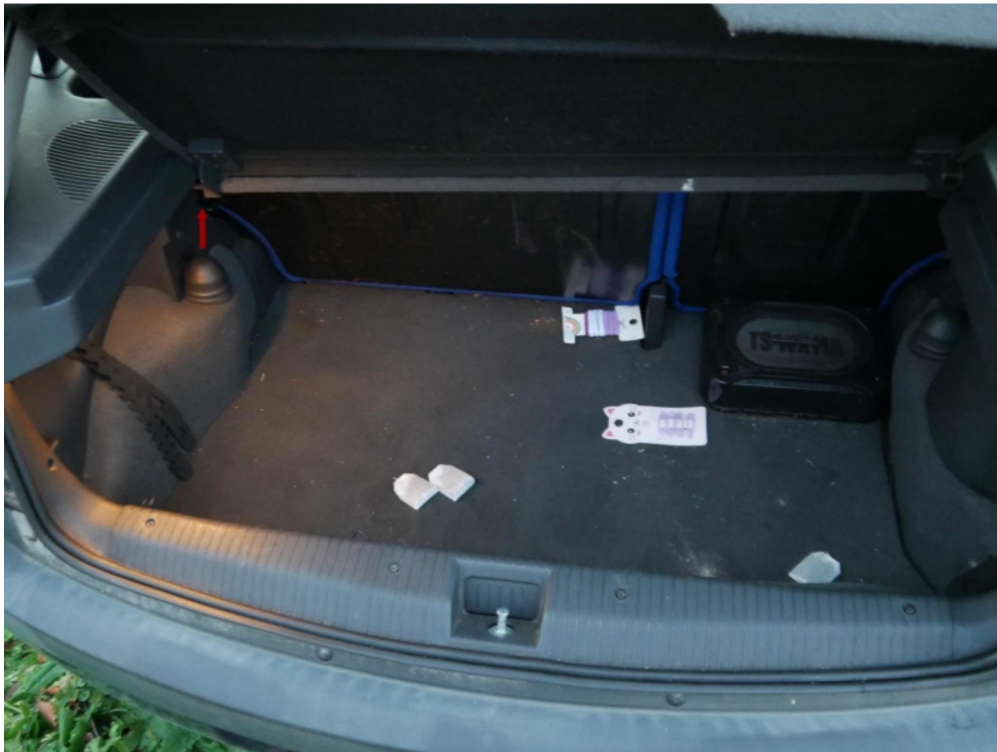
**Bild 17**

Ablage Kofferraum

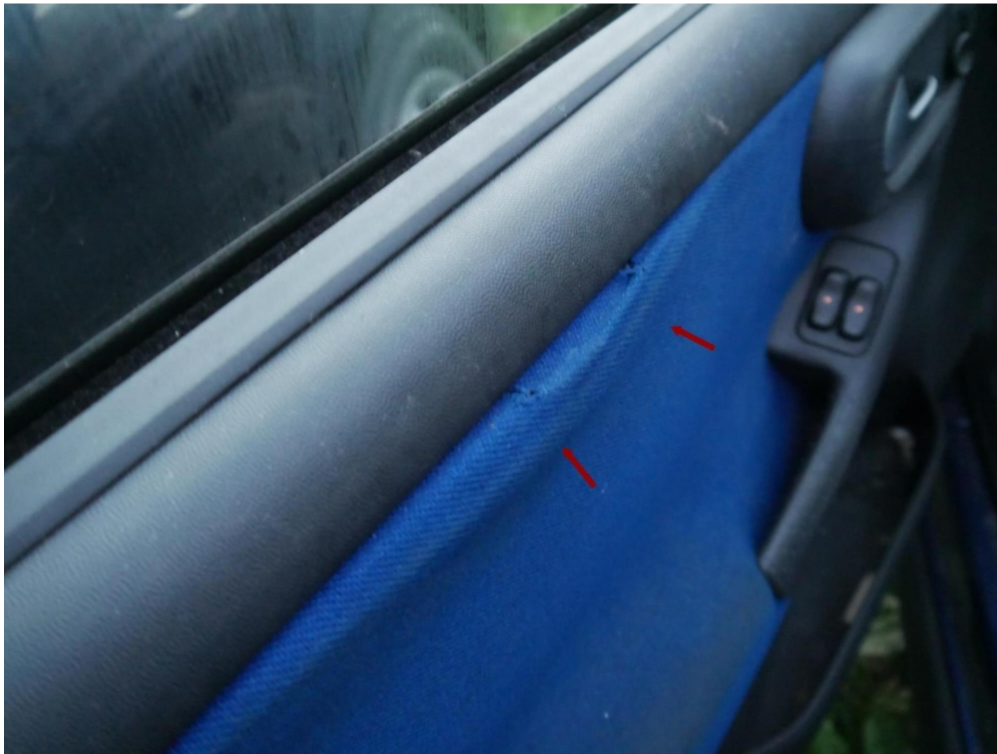
**Bild 19**

Verkleidung Tür  
links

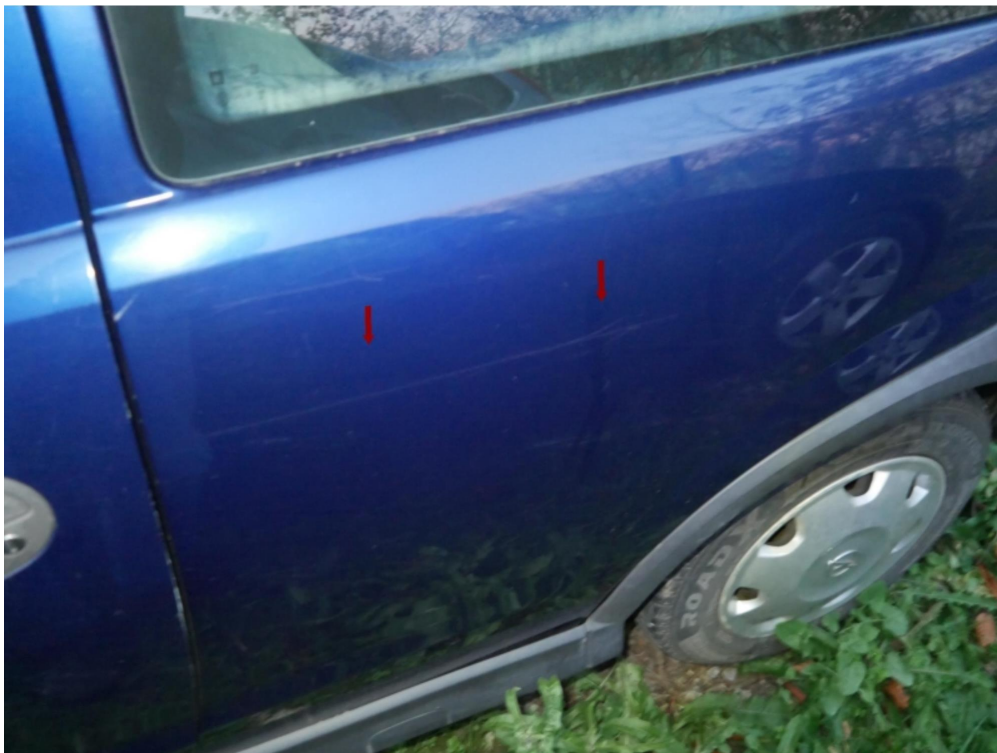
**Bild 20**

Seitenteil links

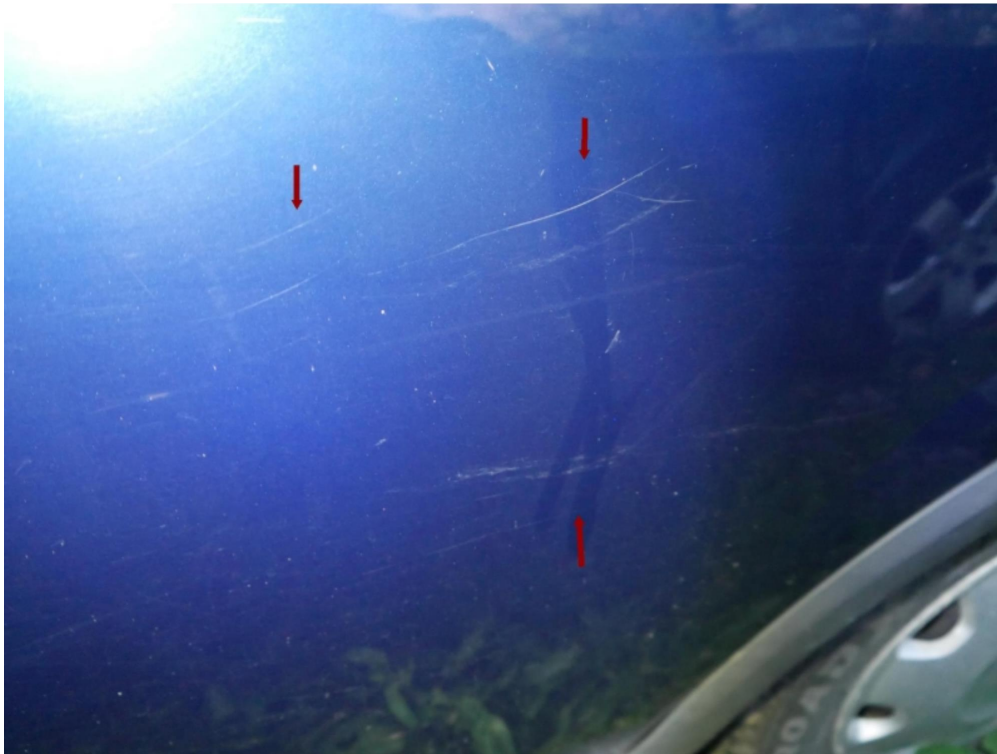
**Bild 21**

Seitenteil links

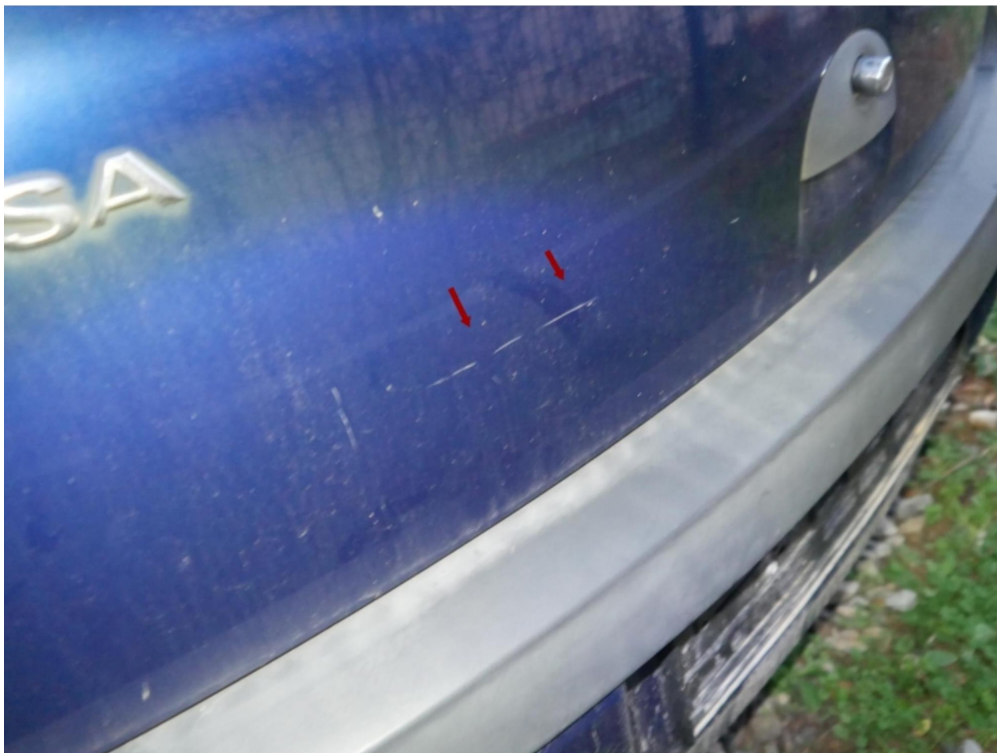
**Bild 22**

Heckklappe

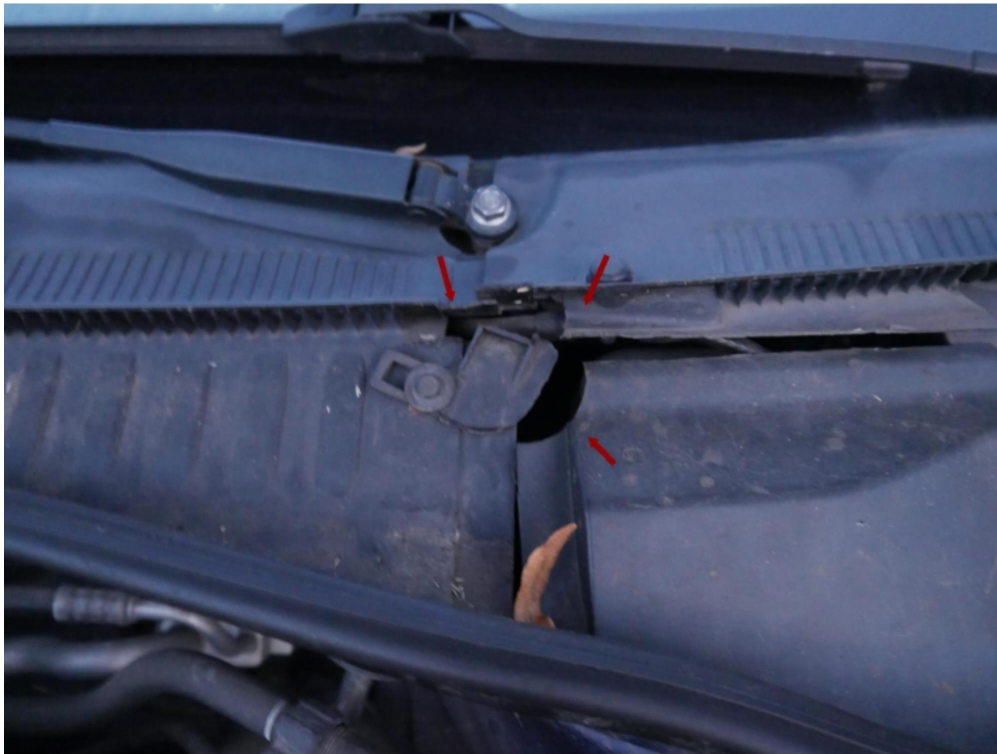
**Bild 23**

Wasserkasten
