Bewertungsgutachten

Sonderkennzeichen**FIN WDD1690311J** [REDACTED]

Fahrzeugart	Personenkraftwagen
Hersteller	Mercedes Benz
Typ / Verkaufsbezeichnung	A-Klasse / 150
Aufbauart	Kombi
HSN / TSN	0999 / ALT
Fahrzeug-Ident.-Nr.	WDD1690311J4 [REDACTED]
Türen	5
Sitzplätze	5
Farbe (Hersteller)	Polarsilber
Lackierung	Metallic
Polster	Stoff
Energiequelle / Kraftstoff	Benzin
Motorart / Zylinderanzahl	Reihenmotor / 4
Leistung / Hubraum	70 kW / 1498 cm ³
Schadstoffklasse	EURO 4
Getriebe / Gänge	Schaltgetriebe / 5
Felgen	Leichtmetall
Km-Stand abgelesen	243.939

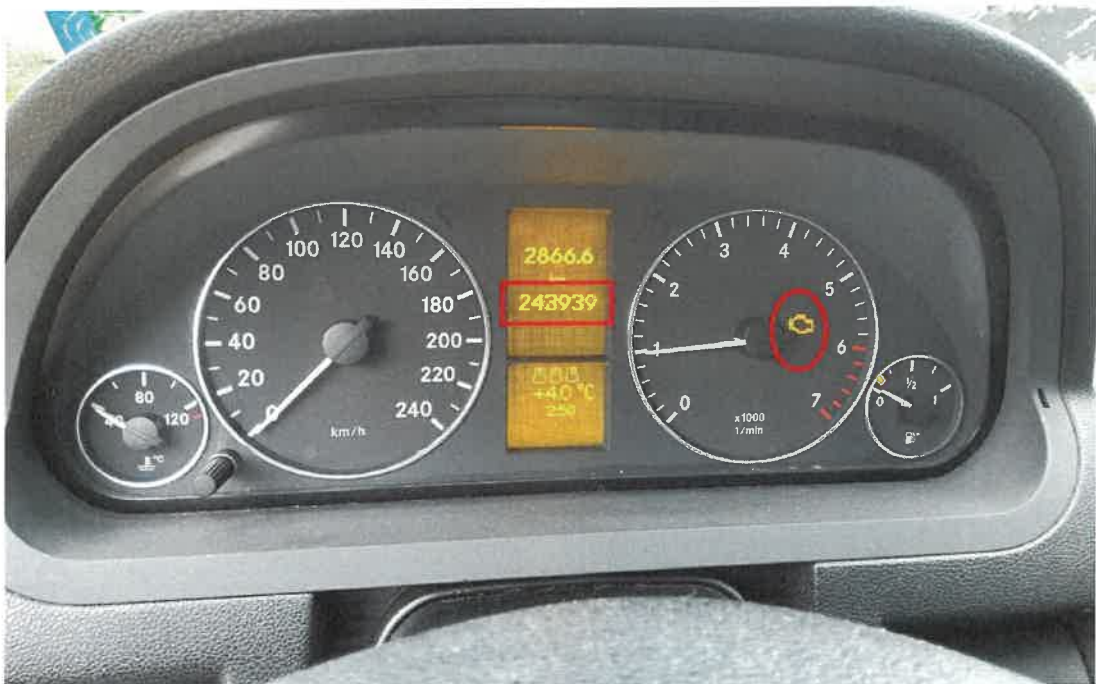
Bild 4 : Kombiinstrument

Service D fällig; Motorkontrollleuchte leuchtet dauerhaft, prüfen und Befund festlegen, Schadenerweiterung möglich; Frontscheibe gebrochen, erneuern; Stoßfänger vorn verschrammt, lackieren; Seitenschaden rechts (Fondtür und Kniestück der Seitenwand eingedrückt), instandsetzen; Lüftungsdüsen Armaturentafel mittig gebrochen, erneuern; Fahrersitz Brandloch, smart repair; Fondtürverkleidung links beschädigt, erneuern; Stoßfängerverkleidung hinten verformt und Lackschäden, erneuern; Griffleiste Heckklappe gebrochen, erneuern; Rückleuchte rechts innen feucht, erneuern; linke Seitenwand Delle, drücken; Motorhaube Delle, drücken; Dachrahmen links Delle, drücken; Dach Delle, drücken; Abdeckung Heckwischer / Scheibenwaschdüse fehlt, erneuern; Kofferraumverkleidungen und Kofferraumboden verschmutzt, reinigen.
