## Gutachten

DEKRA-Nr. 2023-112/23288/701670/1829576359 vom 20.03.2023

Auftragsgemäß ist mit Beschluss des Landgericht Hannover vom 03.02.2023 ein schriftliches Gutachten zur Ermittlung des Wertes des Kraftfahrzeuges Mercedes Benz, amtliches Kennzeichen [REDACTED] und der Fahrgestellnummer WDD2120061B218221 zu erstatten.

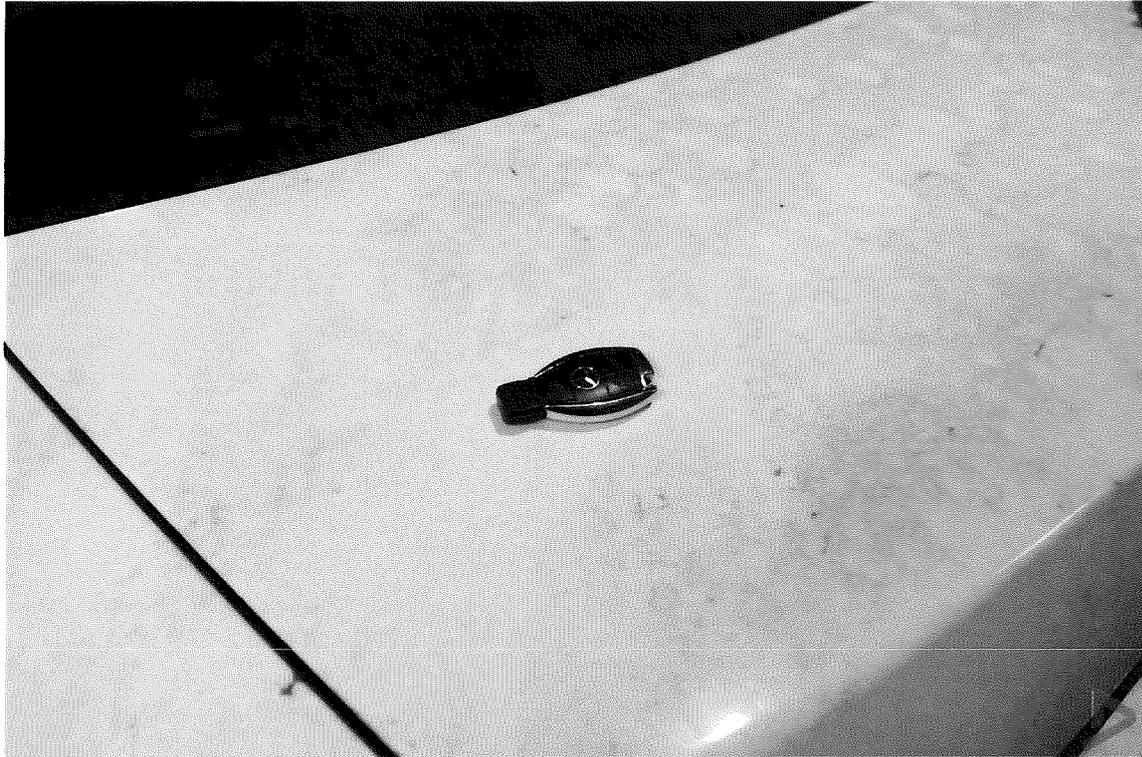
Zur Verfügung gestellt wurde ein Schlüssel. Entsprechend ist pauschal eine Erneuerung der Schließanlage in Ansatz zu bringen.

**Bild 5: Zur Verfügung gestellter Schlüssel**

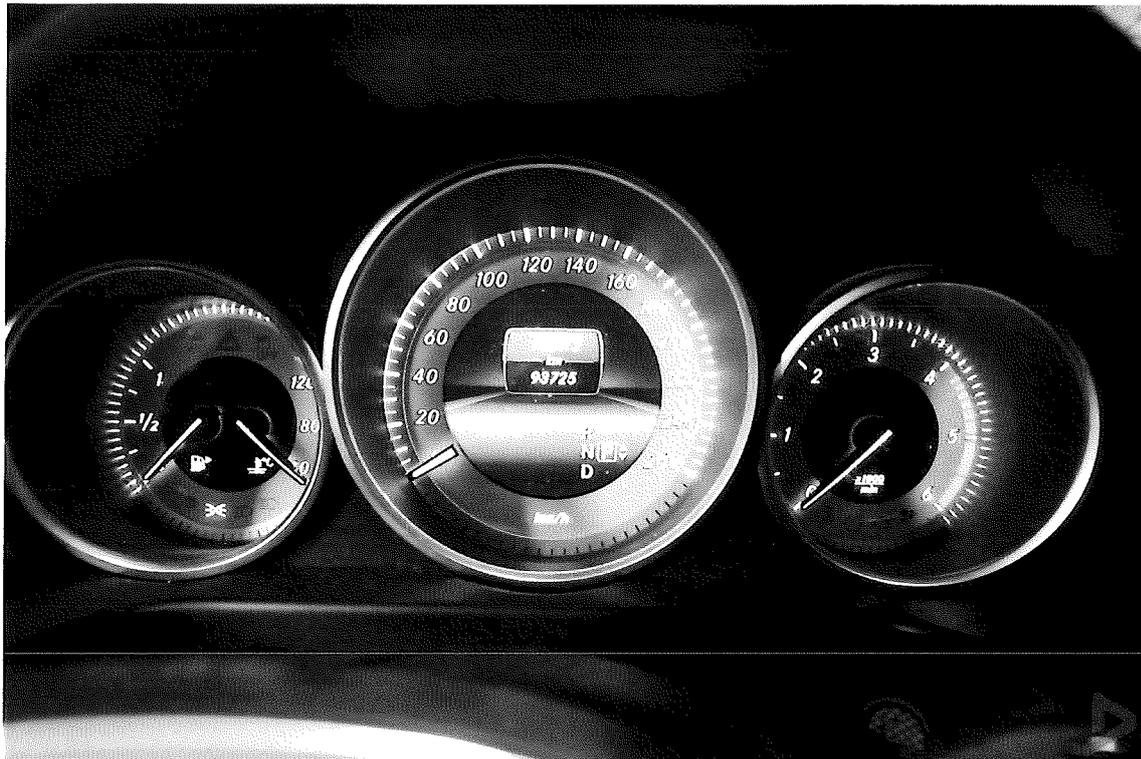
Das Fahrzeug ist mit einem 4-Zylinder Dieselmotor ausgestattet und weist dabei laut Abfrage eine Stoff-Leder-Kombination als Polsterung und die Außenfarbe weiß auf. Es ist eine Laufleistung von 93.725 km abgelesen worden.

Der Hauptuntersuchungstermin ist abgelaufen und war abzulesen mit 10/2020.

**Bild 7: Kombiinstrument**

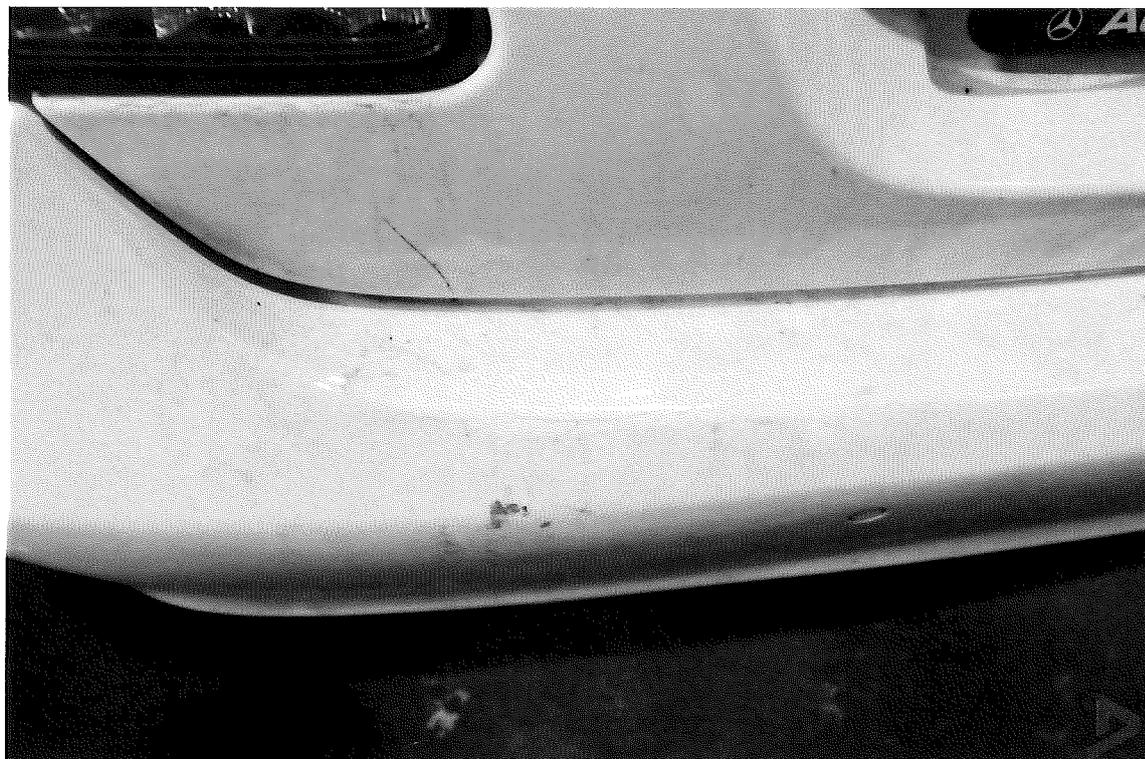
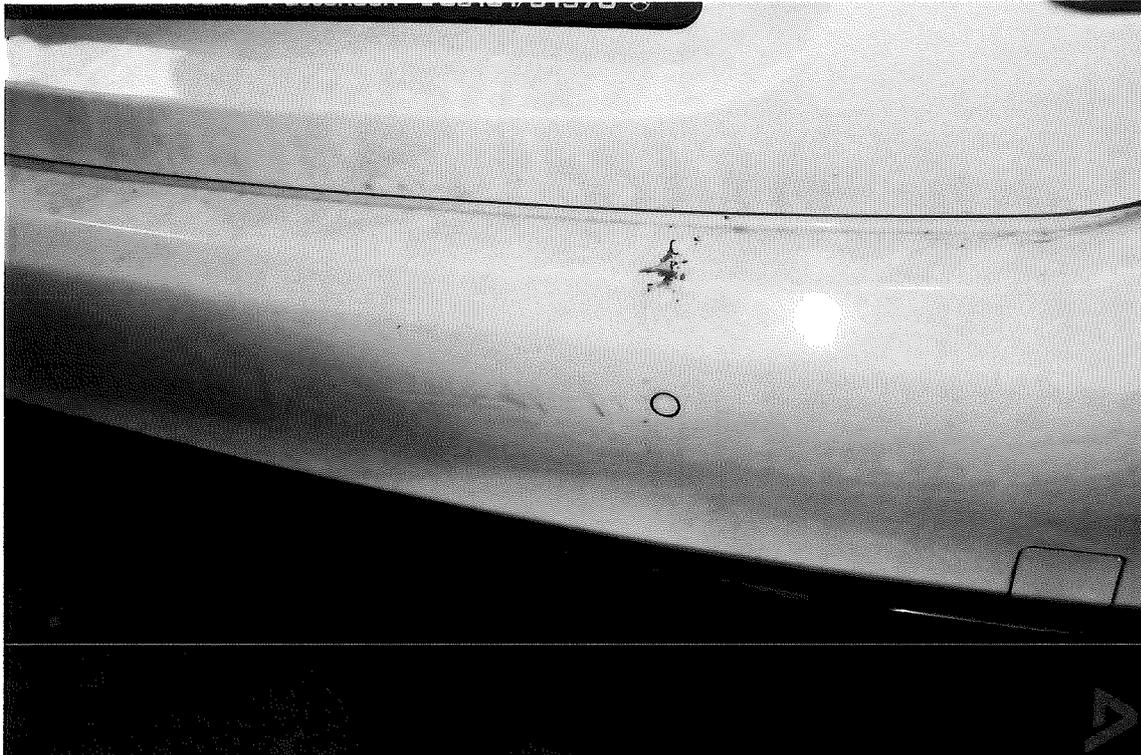
Ferner wurden jedoch Vorschäden festgestellt. Die hintere Stoßfängerverkleidung ist gestaucht und wäre zu erneuern. Ferner ist an der vorderen Stoßfängerverkleidung ebenfalls plastische Deformation festzustellen. Diese ist im Bereich mittig des Fahrzeuges am amtlichen Kennzeichen darüber sowie auch am Grill ersichtlich und müsste entsprechend ebenfalls instandgesetzt werden. Weiterhin sind Verschrammungen am vorderen rechten Kotflügel ersichtlich sowie auch an der Spiegelkappe rechts, dort ist entsprechend Material abgeschabt.

**Bild 8: Schaden Heckbereich**

**Bild 9: Schaden Heckbereich**

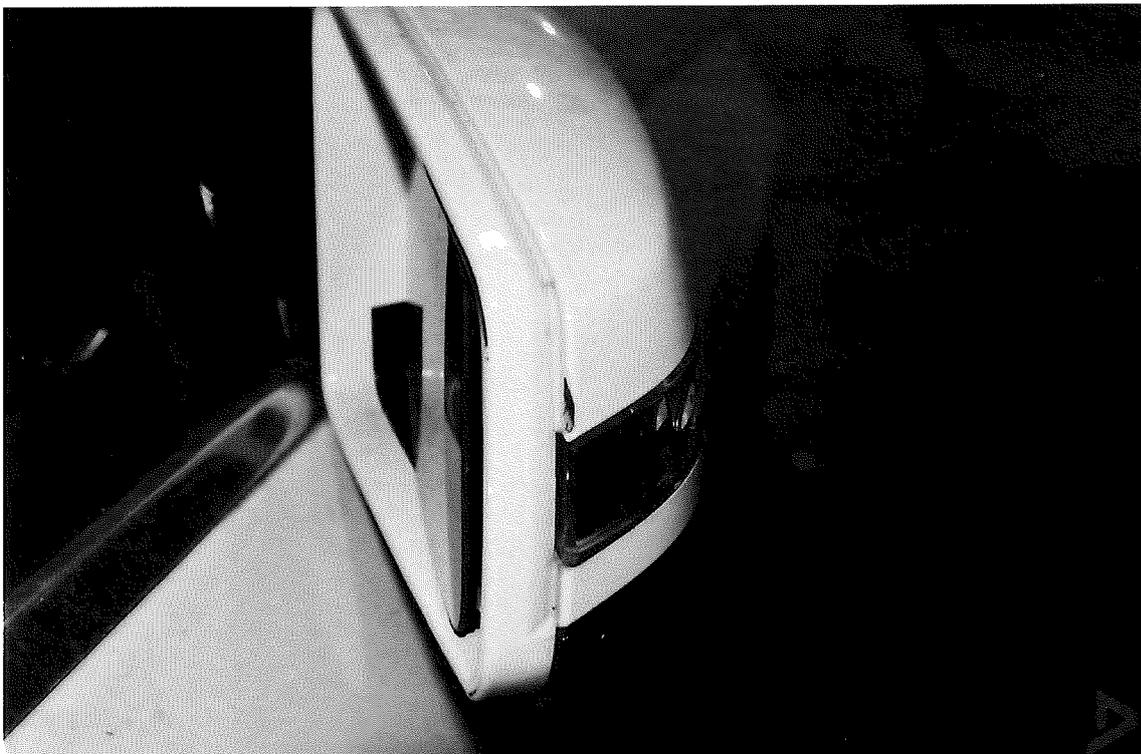
**Bild 10: Beschädigung Außenspiegel rechts**

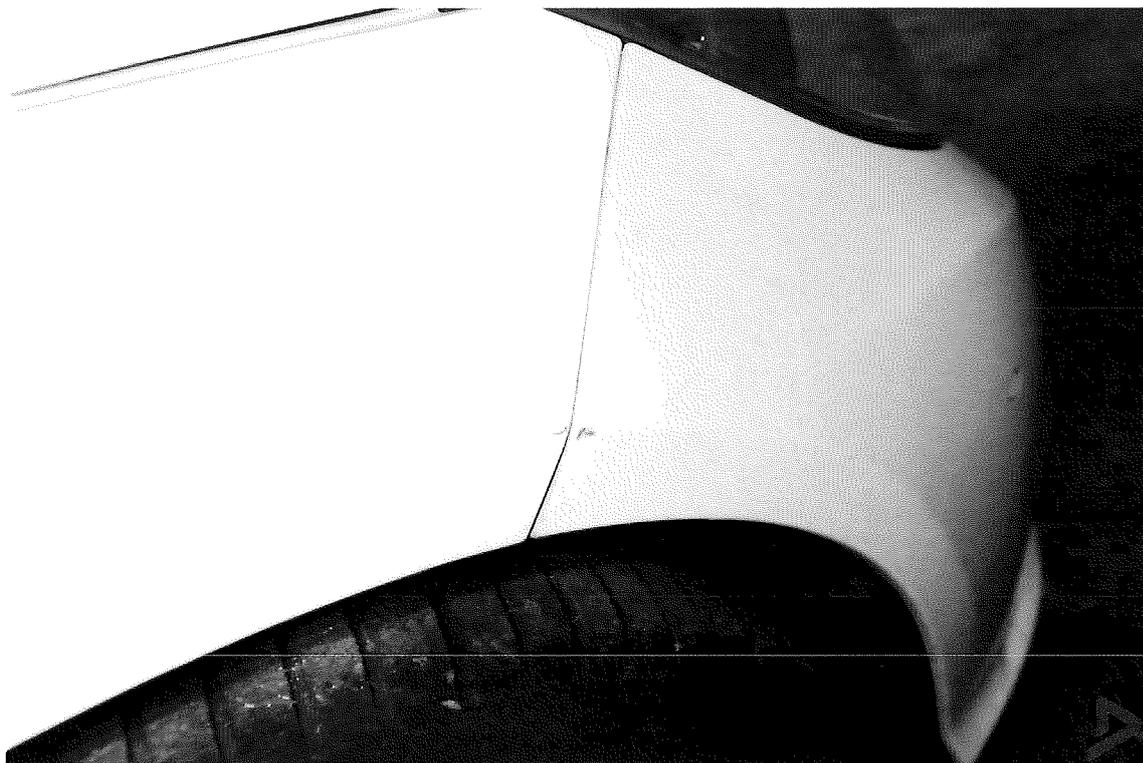
**Bild 11: Beschädigung seitlich vorne rechts**

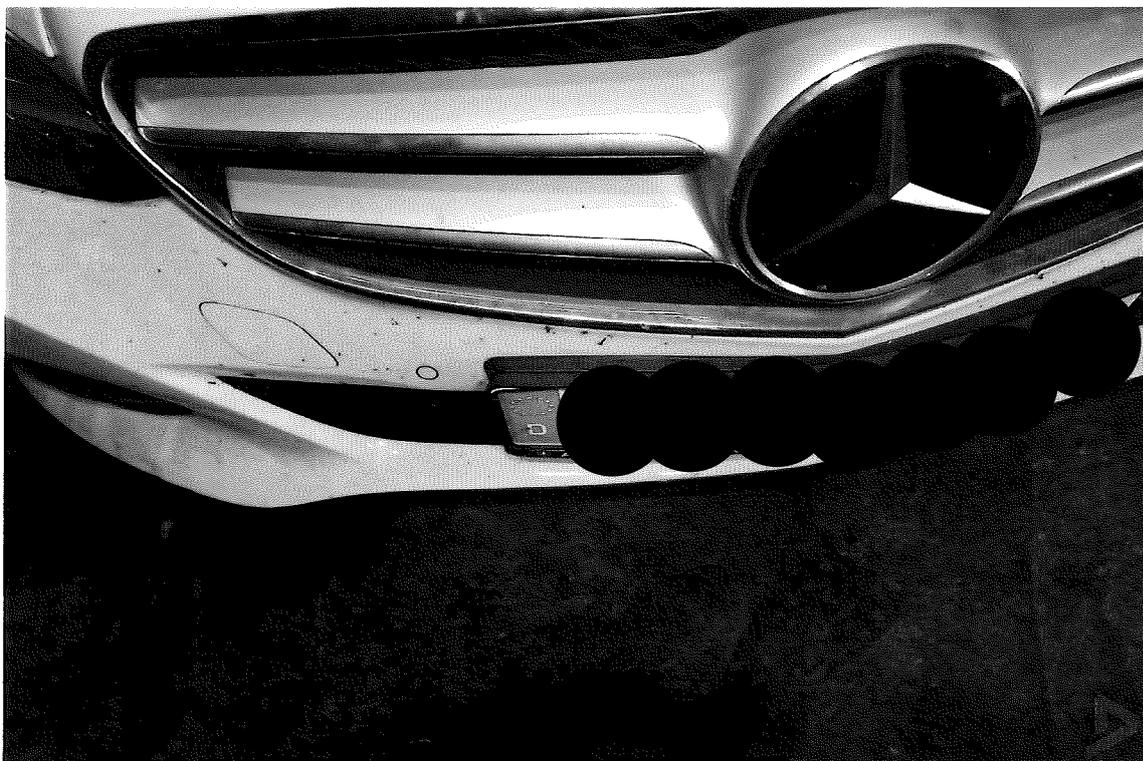
**Bild 12 Beschädigung Frontbereich**

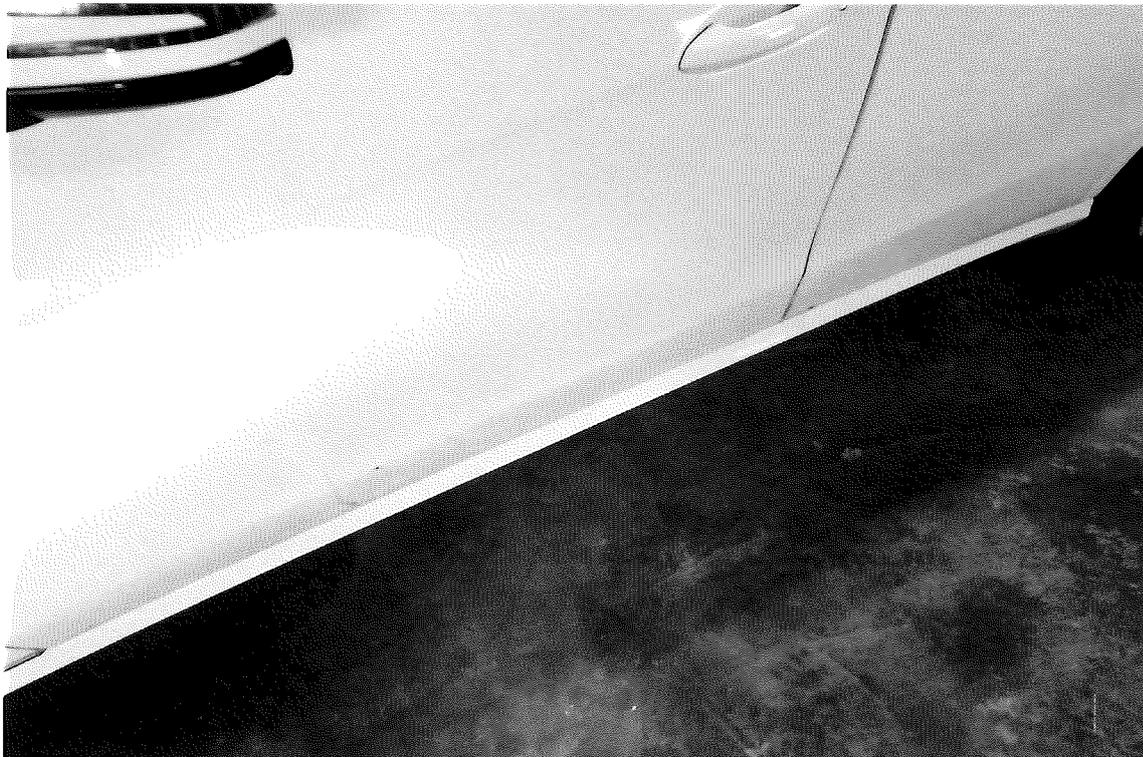
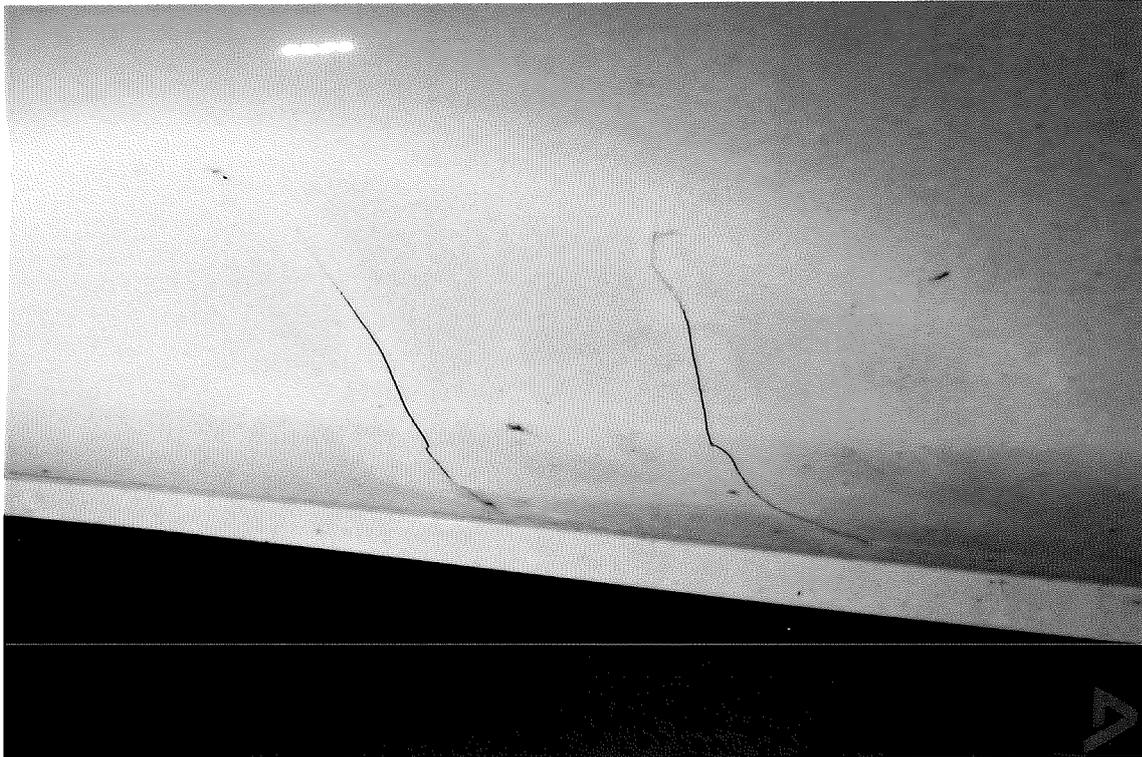
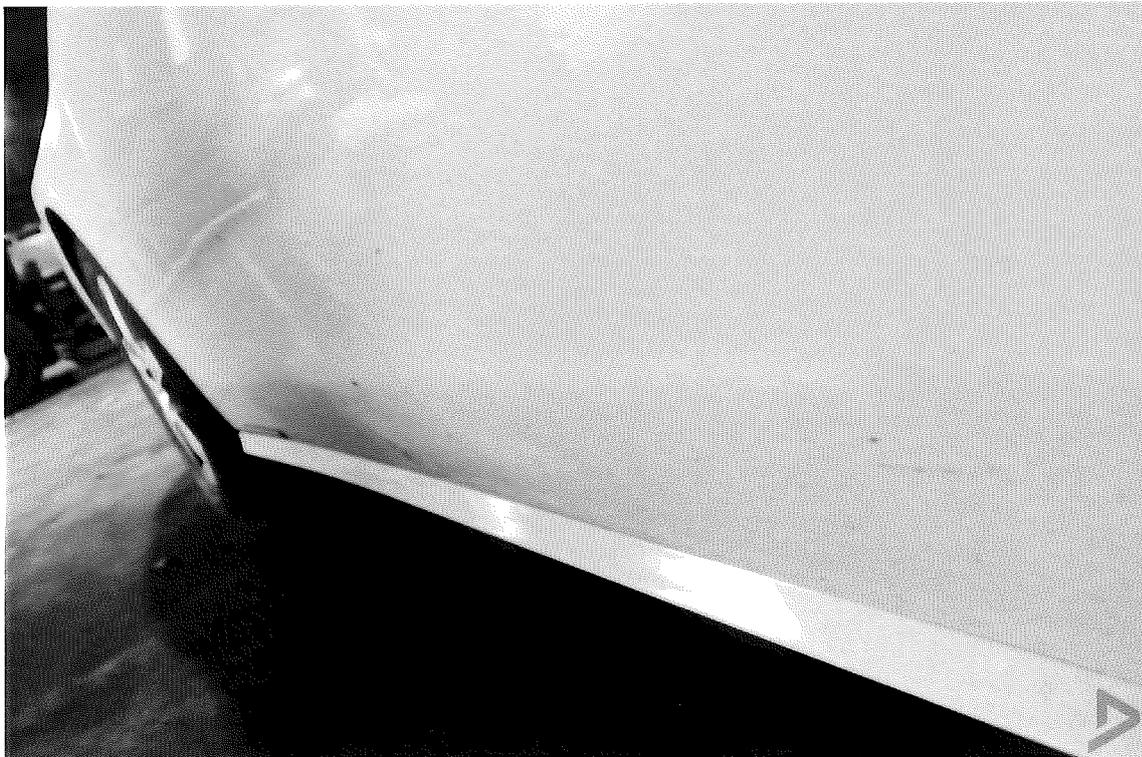
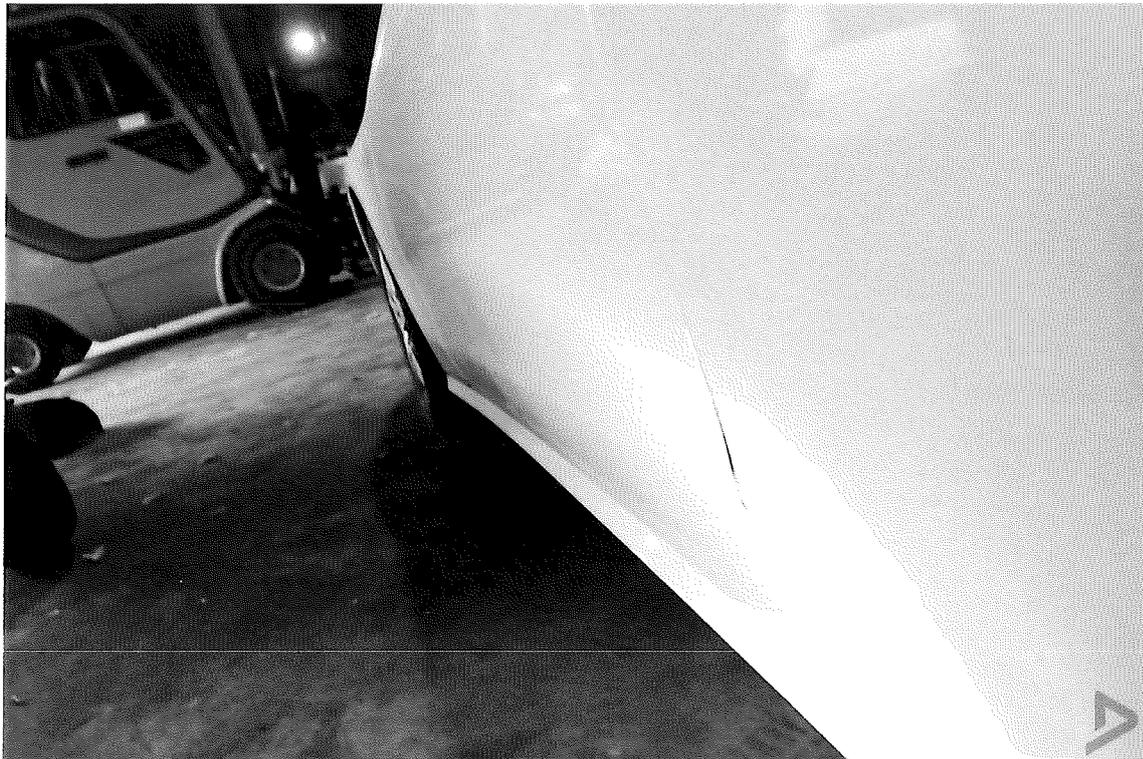
Weiterhin wurde festgestellt, dass ein reparierter Vorschaden vorlag. Dieser ist jedoch nicht fach- und sachgerecht durchgeführt worden. Das Seitenteil hinten links sowie beide linken Türen wurden instandgesetzt. Hinsichtlich des Seitenteils links im Bereich des Kniestücks ist eine maximale Spachteldicke von ca. 1,2 mm festzustellen, womit dieser Bereich als noch sach- und fachgerecht zu beurteilen wäre.

Weiterhin liegen jedoch nicht fach- und sachgerecht reparierte Vorschäden an den beiden linken Fahrzeugtüren vor. Diese sind in derart festzustellen, dass sich insbesondere an der Fahrertür bereits der Spachtelauftrag wieder ablöst und Rissbildung im Lackmaterial festzustellen ist. Ferner ist an beiden Türen im Bereich geringfügig oberhalb des Schwellers der Spachtelauftrag derart dick ersichtlich, dass keine Lackschichtdickenmessung mehr möglich war, da diese außerhalb des Messbereichs lag. Zudem ist die Konturkante im unteren Bereich nicht korrekt nachgeformt worden. Es sind somit beide linken Türen zu erneuern.

**Bild 14: Nicht fach- und sachgerechte Instandsetzung linksseitig**

**Bild 15: Nicht fach- und sachgerechte Instandsetzung linksseitig**

**Bild 16: Nicht fach- und sachgerechte Instandsetzung linksseitig**

**Bild 17: Nicht fach- und sachgerechte Instandsetzung linksseitig**
