Gutachten

2011 Js 58830/19

Bezüglich des in Rede stehenden Vorgangs sei ausgeführt, dass in dem Ermittlungsverfahren gegen Herrn Bestvater ein Mercedes Benz SLK 350 Cabriolet, schwarz, mit dem amtlichen Kennzeichen , zu untersuchen sei.

SLK 350 Cabriolet

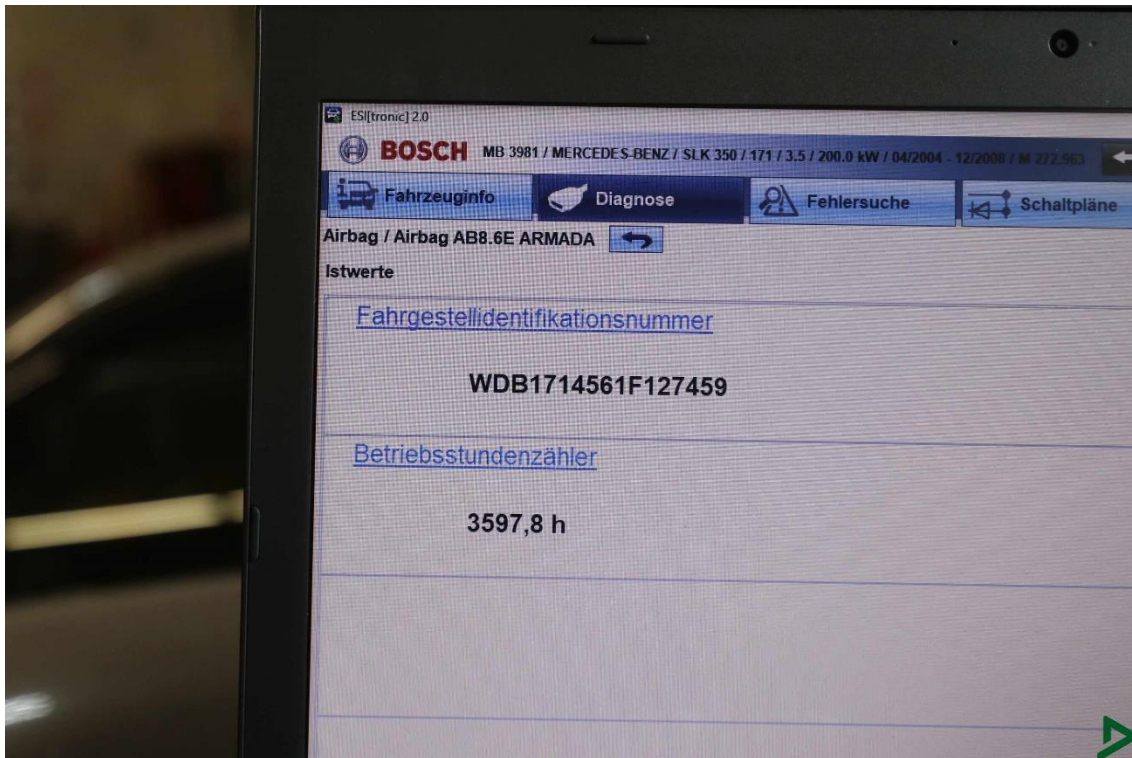
Des Weiteren konnte ein Betriebsstundenzähler von 3.597,8 Stunden für das Airbagsteuergerät ausgelesen werden. Sei die angezeigte Laufleistung von 50.372 km damit verglichen, ergibt sich eine Durchschnittsgeschwindigkeit von rund 14 km/h. Dieser Wert ist nach Erfahrung des Sachverständigen als deutlich zu gering zu beurteilen. Prinzipiell sind Durchschnittsgeschwindigkeiten von rund 50 km/h als plausibel anzunehmen. Gewisse Toleranzen nach oben und unten sind natürlich aufgrund des jeweiligen Fahrverhaltens möglich.

Bild 1: Auslesung Airbagsteuergerät

Zusammenfassend ist somit auszuführen, dass die am Fahrzeug angezeigte Laufleistung von 50.372 km nicht der Laufleistung des Fahrzeuges entspricht. Dieses weist eine tatsächliche Laufleistung von rund 212.377 km auf.

Ergänzend sei ausgeführt, dass aufgrund des geflashten Kombiinstrumentes dieses aus technischer Sicht zu erneuern sei, da nicht ersichtlich ist, welche Programmierung alle geändert wurden und somit eine Fehlfunktion ausgelöst werden könnte, die die Verkehrssicherheit beeinträchtigen könnte. Die Erneuerung des Kombiinstrumentes ist mit rund (inkl. MwSt.) EUR 1.000,00 in Ansatz zu bringen. Dieses wäre entsprechend zusätzlich vom Wert des Fahrzeuges abzuziehen.

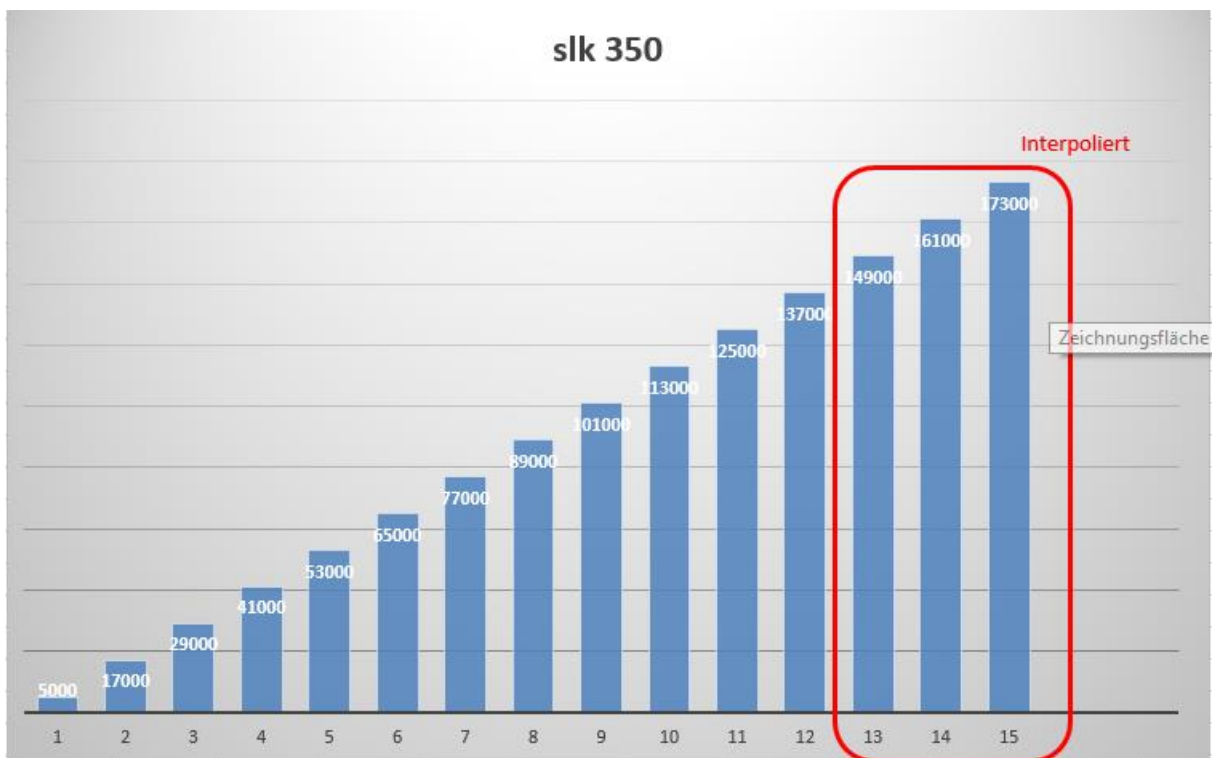
Nach Einsichtnahme entsprechend älterer Listen für das in Rede stehende Fahrzeug wurde eine Kategorisierung des Fahrzeuges in die Kategorie 2.2 für durchschnittliche Laufleistungen festgestellt. Diese Kategorie wurde hinsichtlich des hier zu erwartenden Alters interpoliert. Die interpolierten zu erwartenden durchschnittlichen Laufleistungen sind, wie nachstehend dargestellt noch deutlich geringer als die ermittelte Laufleistung. Dieses bedeutet dass, das Fahrzeug unter einer tatsächlichen Laufleistung von rund 212.000 km oberhalb des Durchschnitts anzusehen ist.

Bild 2: Interpolierte zu erwartende durchschnittliche Laufleistung lt. Schwacke
