vom 09.03.2026

## Bewertungsgutachten

| Typ / Verkaufsbezeichnung | Levante (M161)(04.2016->) / Levante 3,0 V6 Diesel |

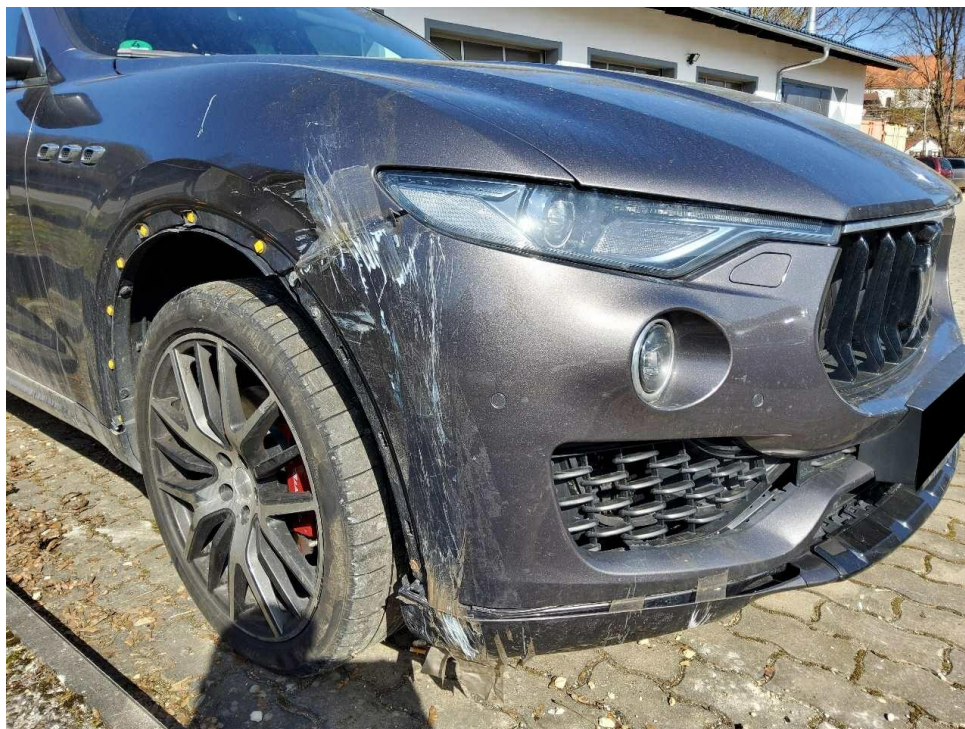
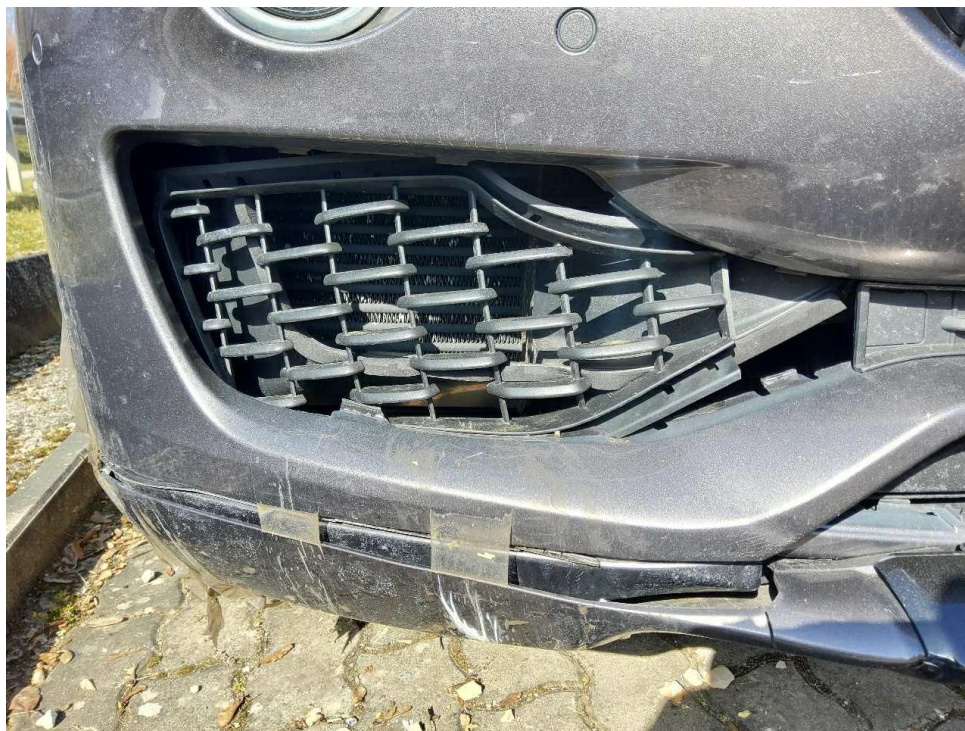
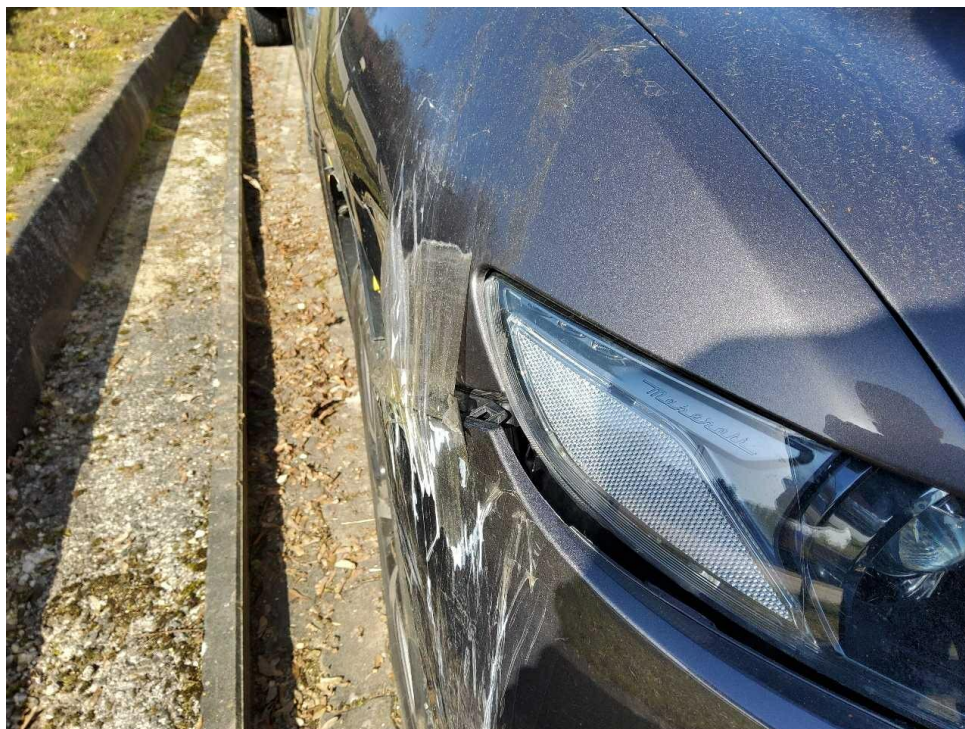
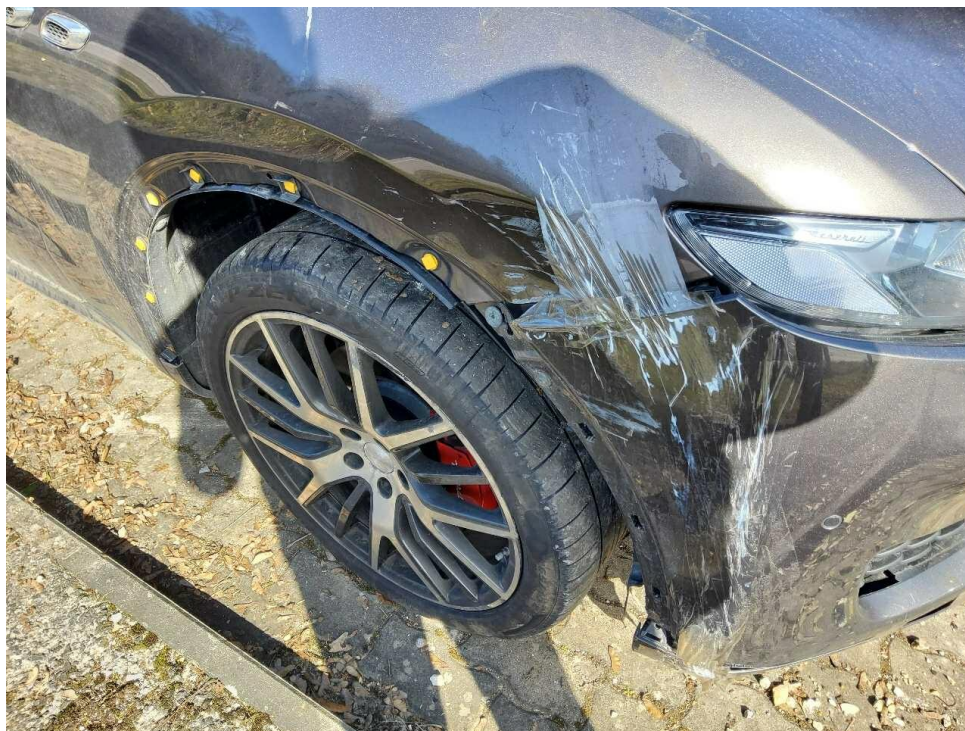
Motorkontrollleuchte aktiv, prüfen und Befund festlegen, Schadenerweiterung möglich; Ölservice leuchtet auf; Frontschaden rechts (Bild 7, 8, 9, 10); Leichtmetallfelgen verschrammt (Bild 12); Radhausschale vorn links gebrochen (Bild 11); Heckklappe schließt nicht sauber (Bild 13). Seitenteil rechts so wie Radlaufblende rechts und Stoßfängerverkleidung hinten rechts verschrammt (Bild 14, 15).

Bild 7 : Frontschaden rechts

Bild 8 : Frontschaden rechts

Bild 9 : Frontschaden rechts

Bild 10 : Frontschaden rechts

Kalkulation Frontschaden rechts Nr.: 1103 vom: 06.03.2026

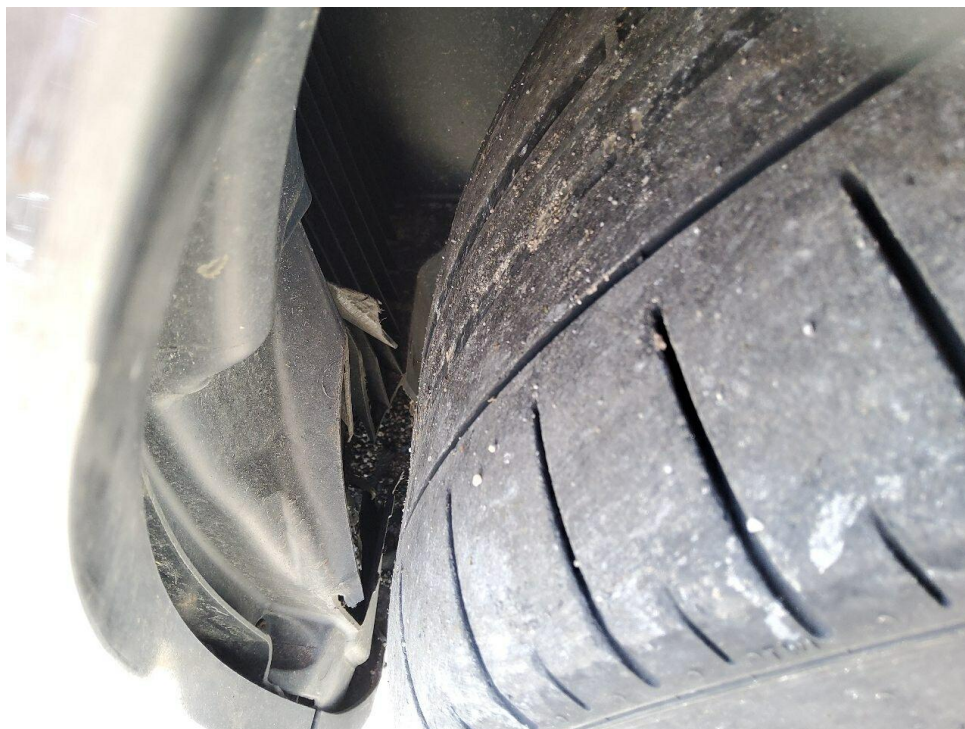
Bild 11 : Radhausschale vorn links gebrochen

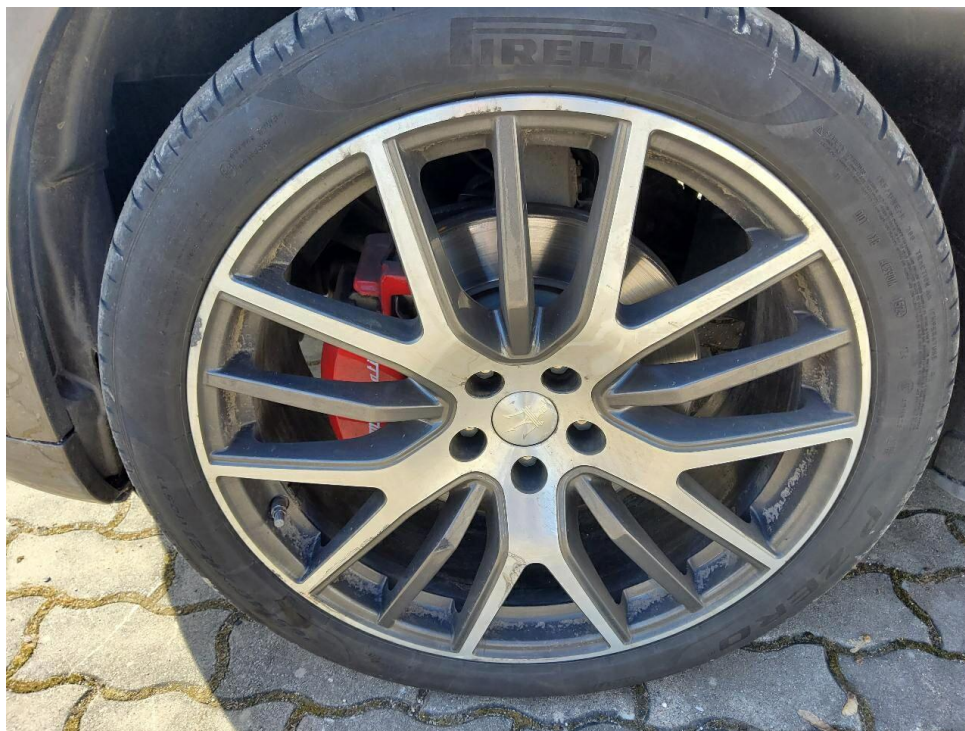
Bild 12 : Leichtmetallfelgen verschrammt

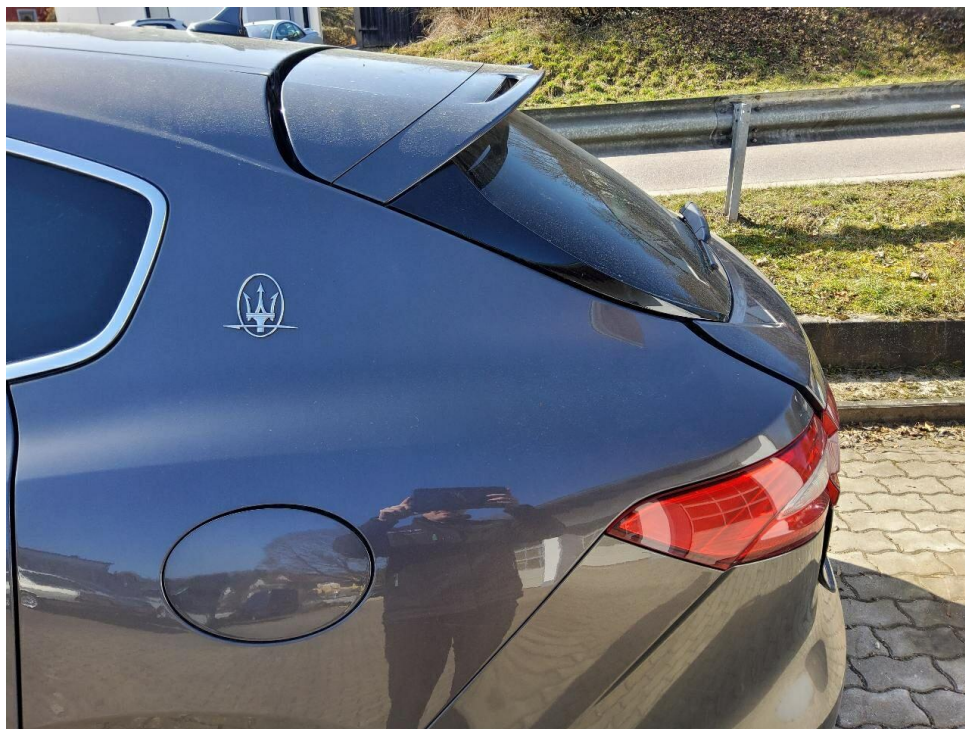
Bild 13 : Heckklappe schließt nicht sauber

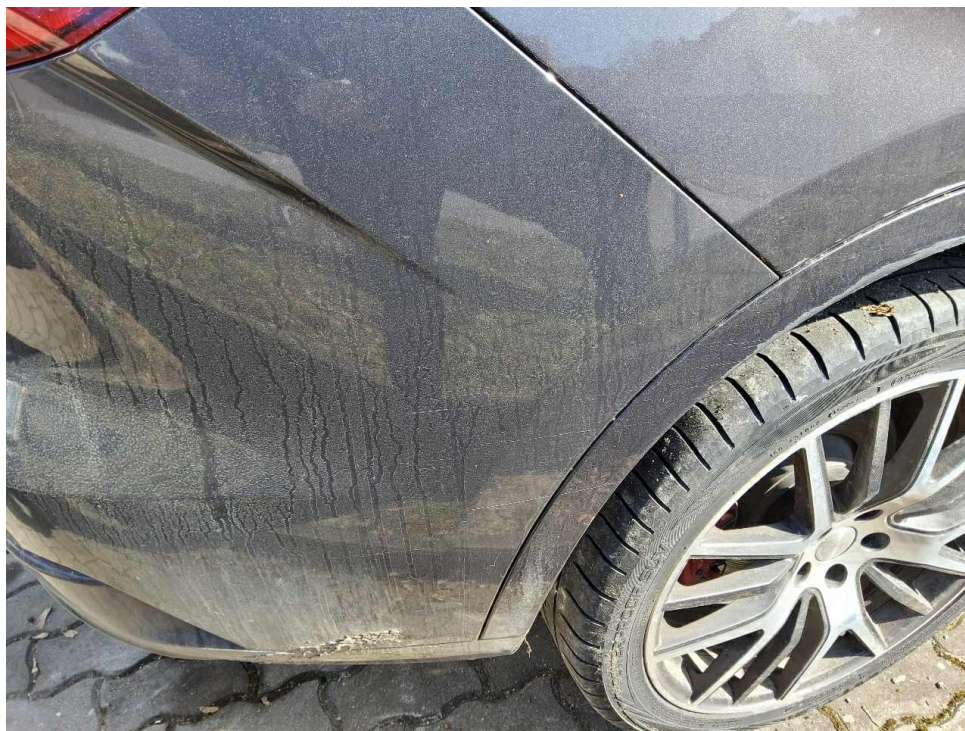
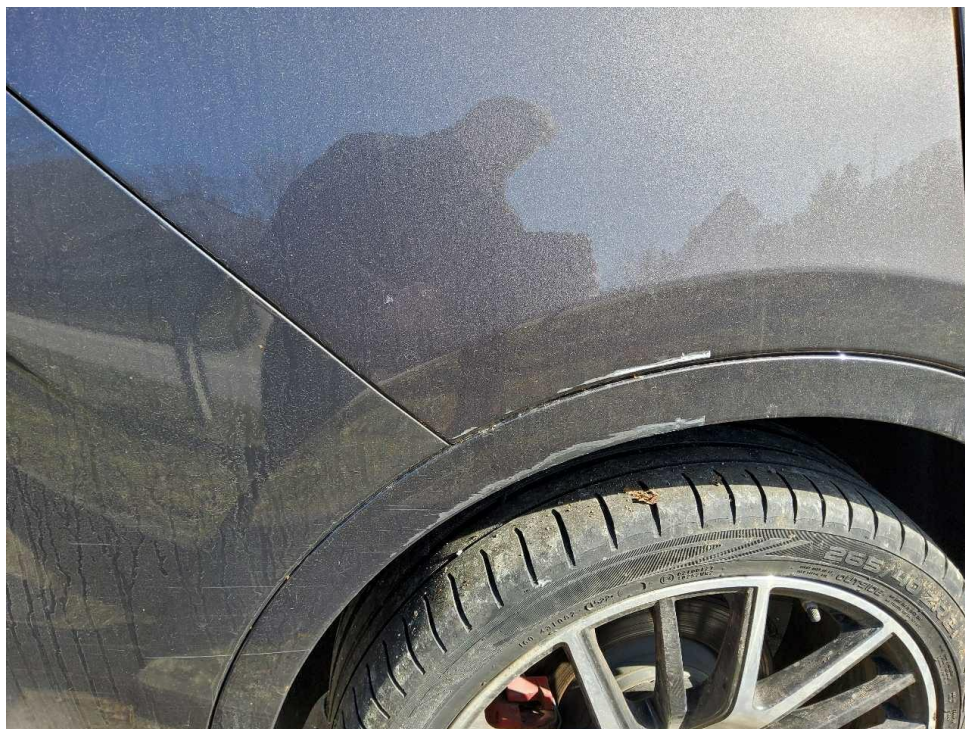
Bild 14 : Seitenteil rechts so wie Radlaufblende rechts und Stoßfängerverkleidung hinten rechts verschrammt

Bild 15 : Seitenteil rechts so wie Radlaufblende rechts und Stoßfängerverkleidung hinten rechts verschrammt
