DEKRA Automobil GmbH Niederlassung  
Regensburg

## Bewertungsgutachten

| Typ / Verkaufsbezeichnung | 5er / 520i |

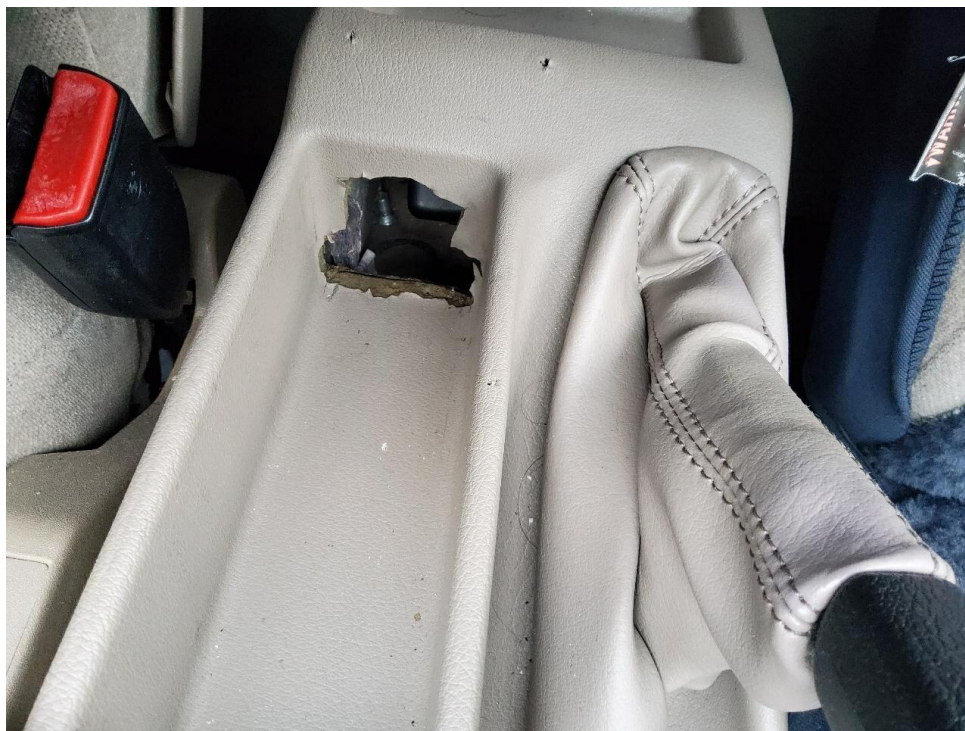
Loch in der Mittelkonsol (Bild 6); Drehkurbel des Schiebedaches abgerissen (Bild 7); Türverkleidung vorn rechts eingeschnitten (Bild 8); Kühlmittelverlust im Motorraum ersichtlich (Bild 9); Dämmmatte Motorhaube angenagt (Bild 10); Standschäden an den Bremsscheiben vorhanden (Bild 11); Leichtmetallfelge vorn links verschrammt (Bild 12); Stoßfänger vorn sowie Stoßfängerleiste vorn verschrammt (Bild 13, 14); Leichtmetallfelge vorn rechts verschrammt (Bild 15); Korrosionsunterwanderung an den Türen vorhanden (Bild 16); Tür vorn links Verfärbung in der Lackstruktur vorhanden (Bild 17); Stoßleiste hinten links sowie Seitenwand hinten links verkratzt (Bild 18, 19); Ölverlust im Bereich des Motors vorhanden (Bild 20); Servicepauschale aufgrund fehlendem Wartungsnachweis; Fahrzeug springt nicht an, prüfen und Befund festlegen, Schadenerweiterung möglich.

Bild 6 : Loch in der Mittelkonsol

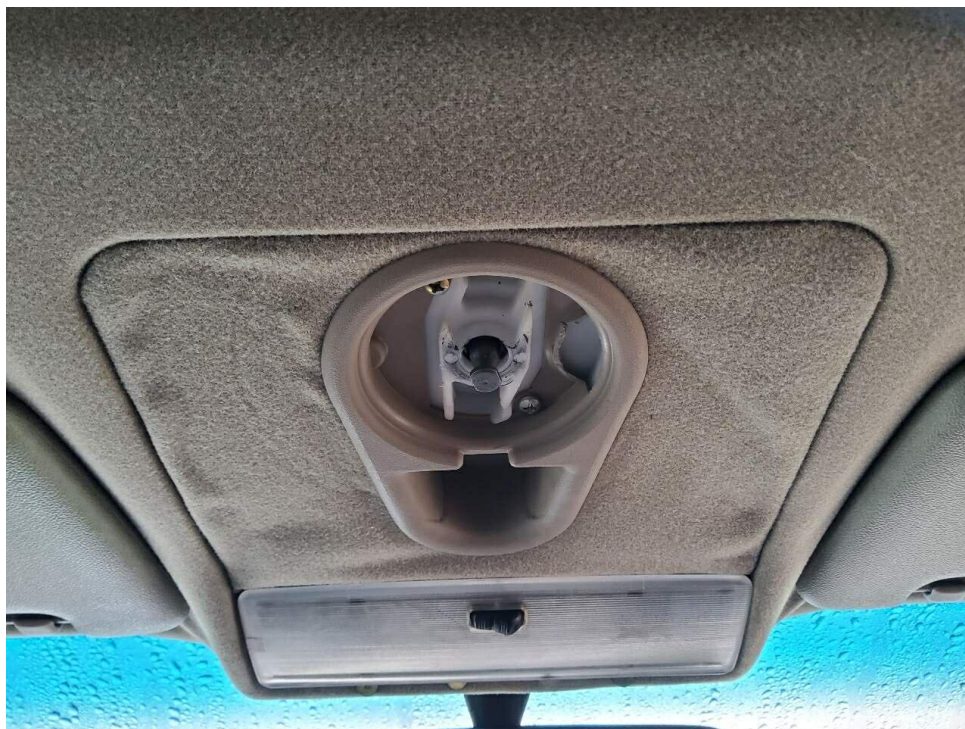
Bild 7 : Drehkurbel des Schiebedaches abgerissen

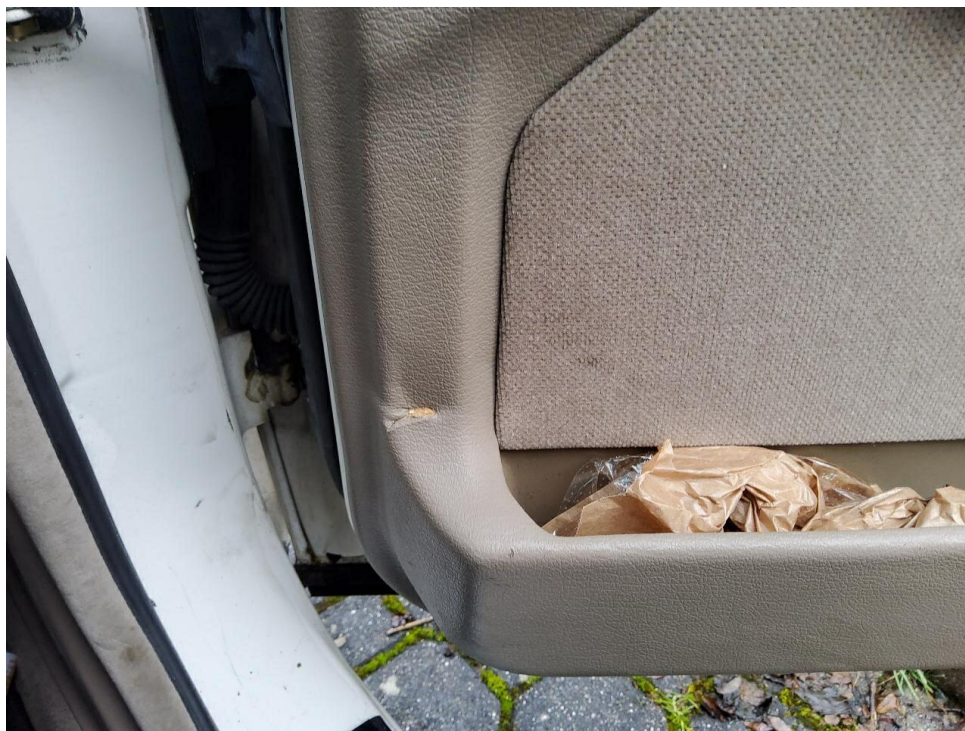
Bild 8 : Türverkleidung vorn rechts eingeschnitten

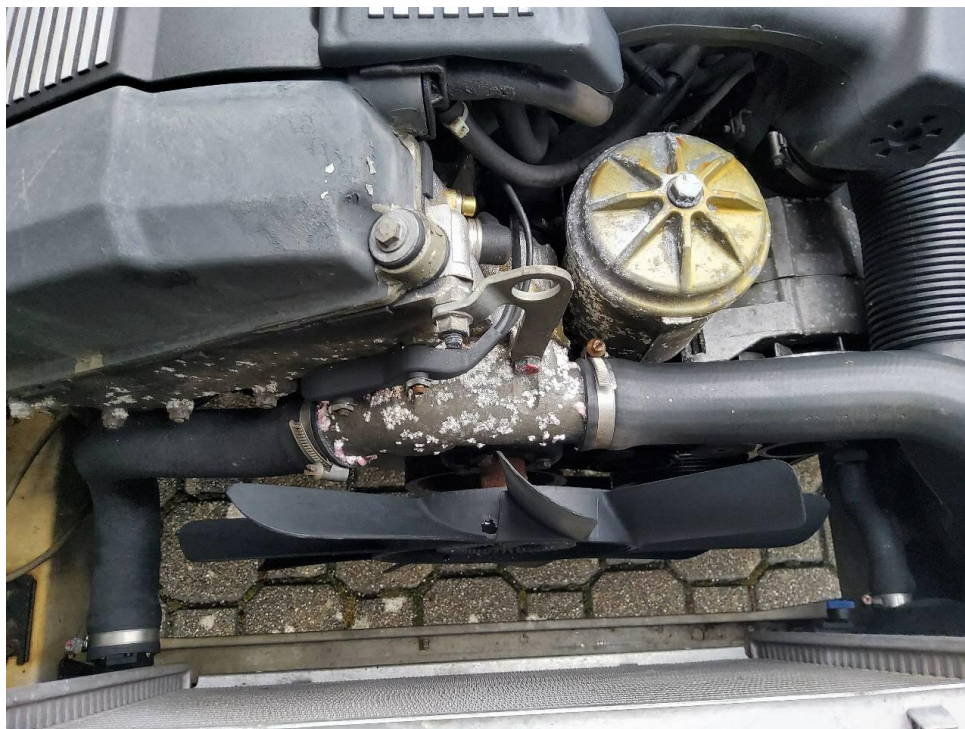
Bild 9 : Kühlmittelverlust im Motorraum ersichtlich

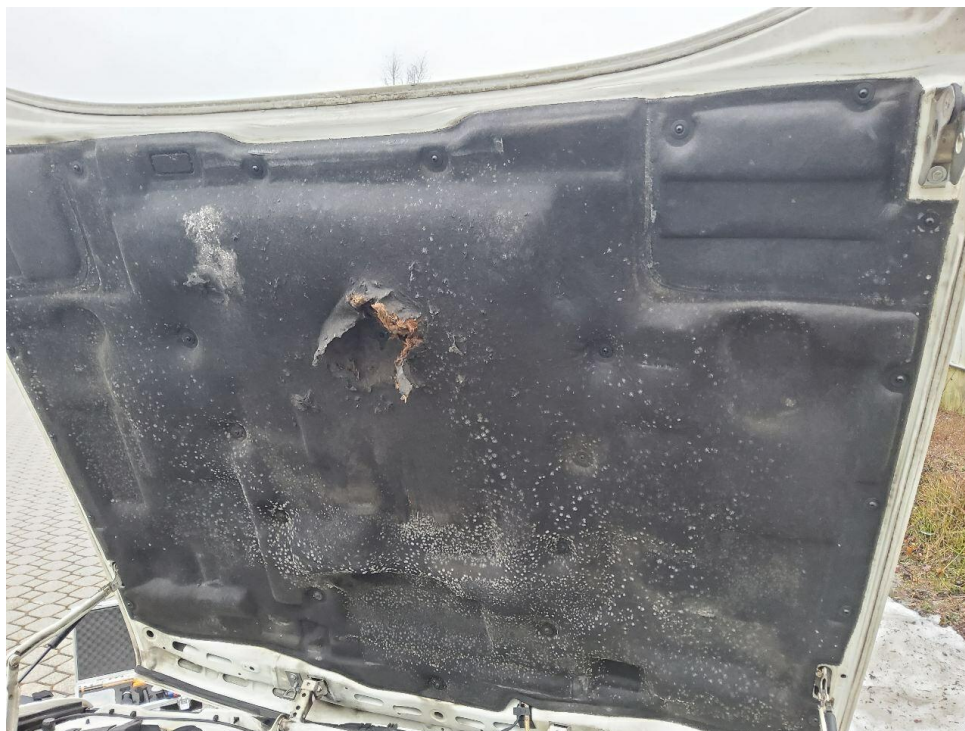
Bild 10 : Dämmmatte Motorhaube angenagt

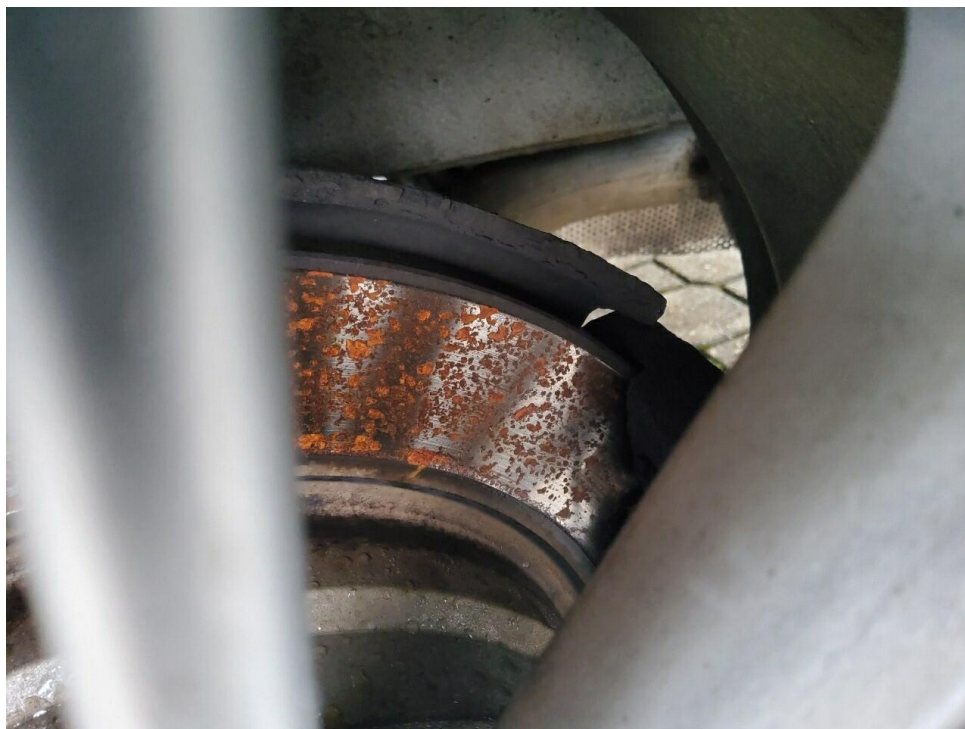
Bild 11 : Standschäden an den Bremsscheiben vorhanden

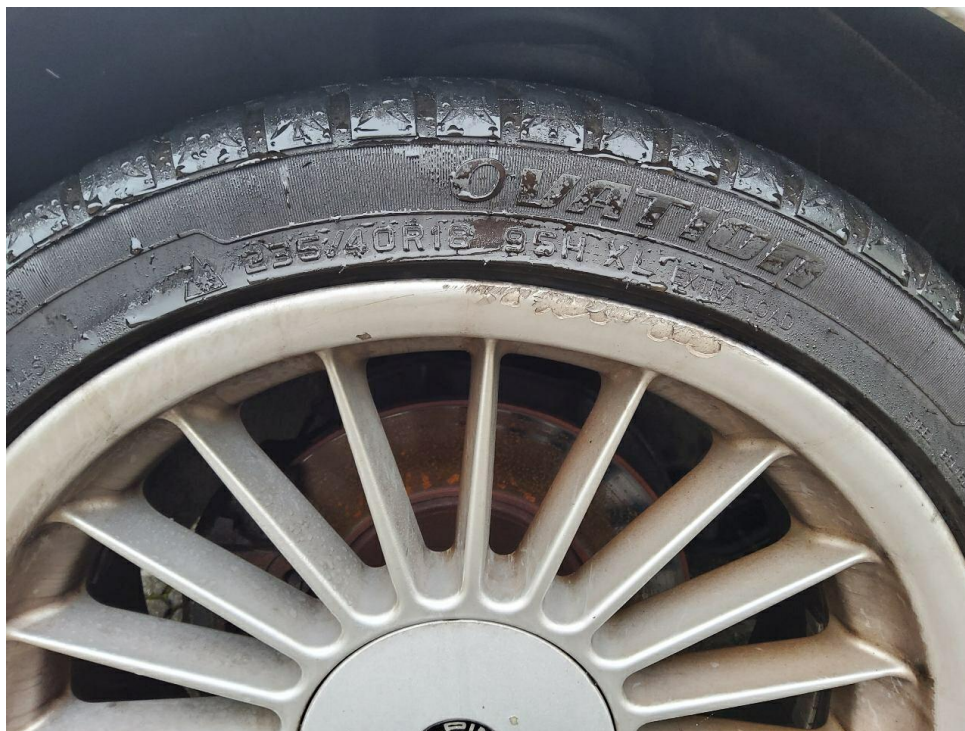
Bild 12 : Leichtmetallfelge vorn links verschrammt

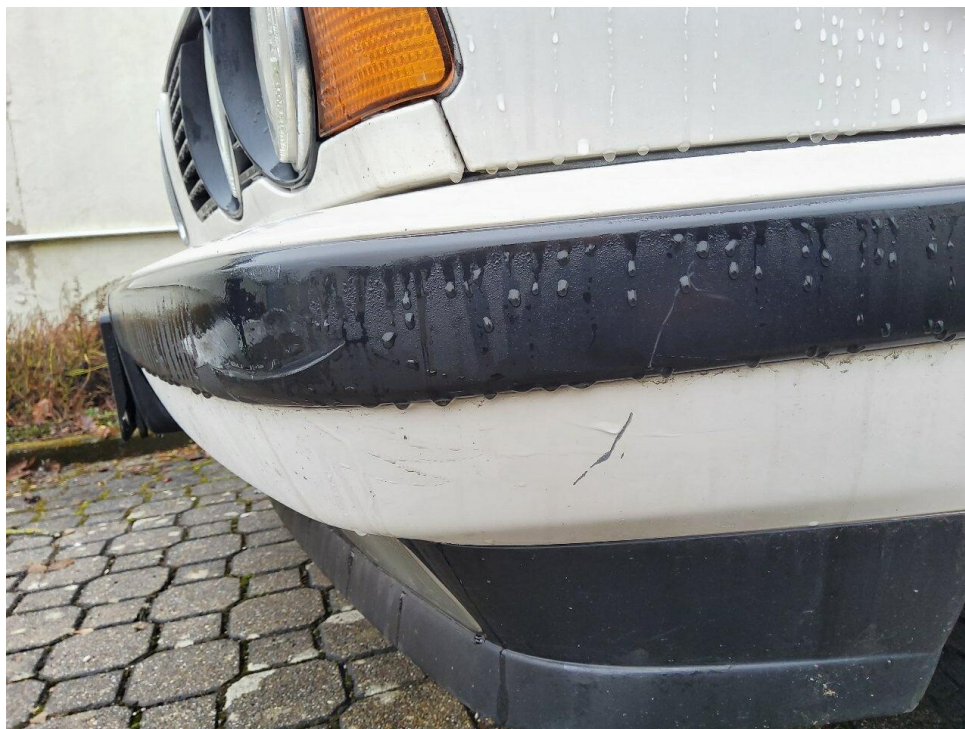
Bild 13 : Stoßfänger vorn sowie Stoßfängerleiste vorn verschrammt

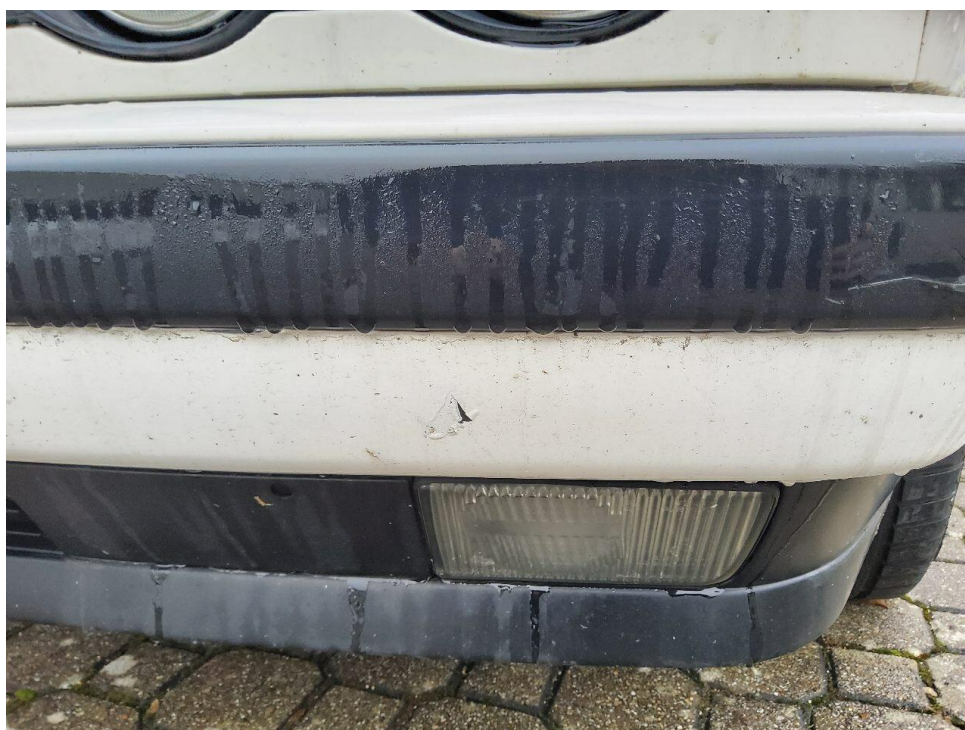
Bild 14 : Stoßfänger vorn sowie Stoßfängerleiste vorn verschrammt

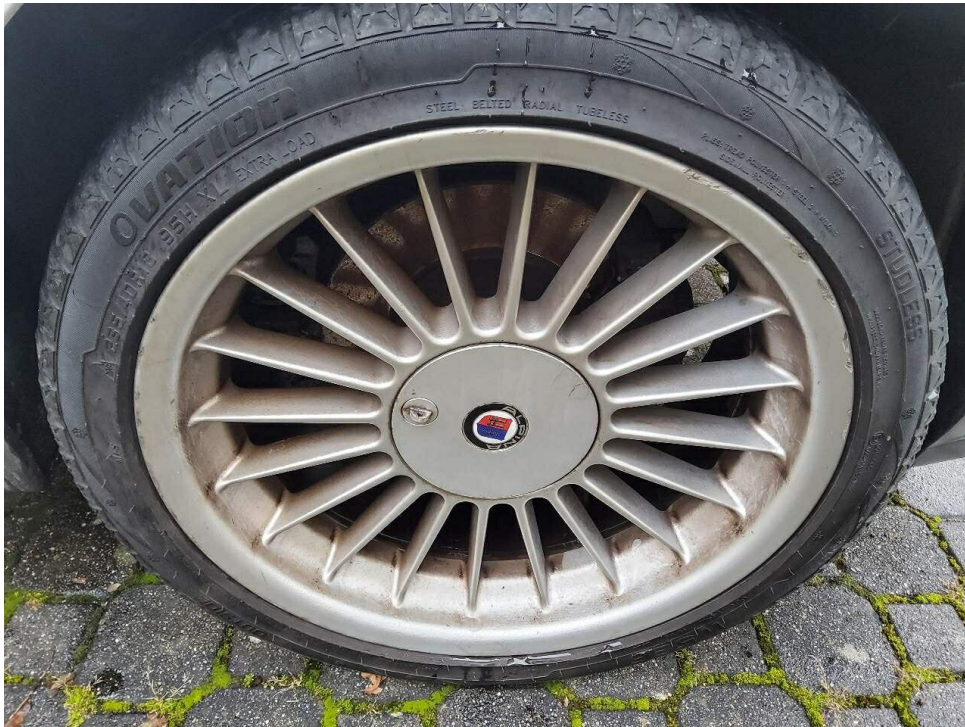
Bild 15 : Leichtmetallfelge vorn rechts verschrammt

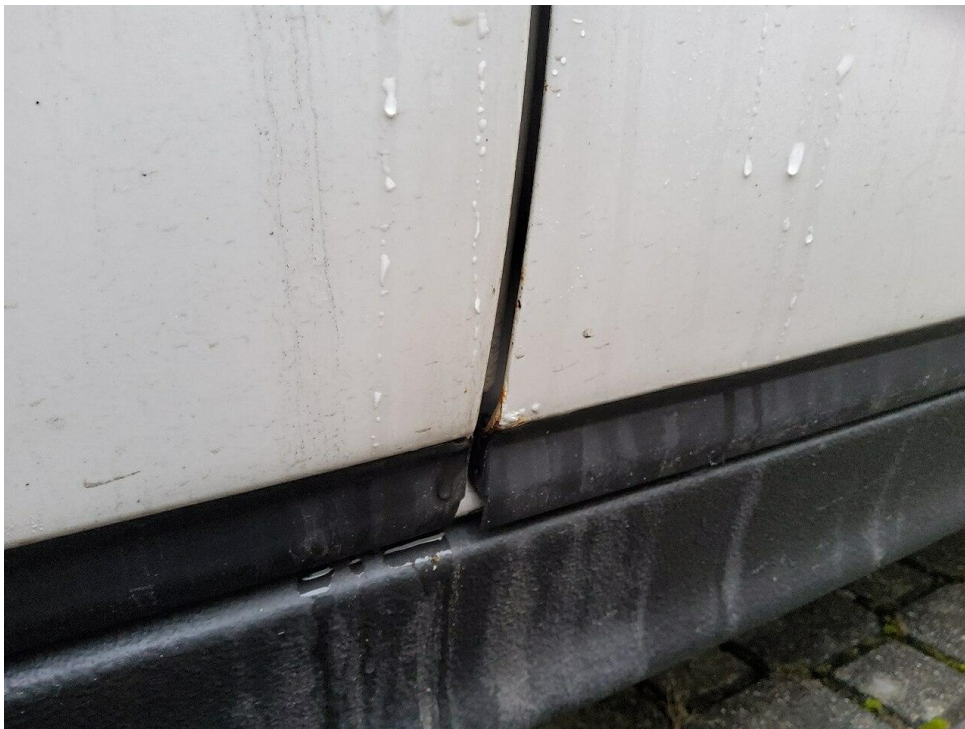
Bild 16 : Korrosionsunterwanderung an den Türen vorhanden

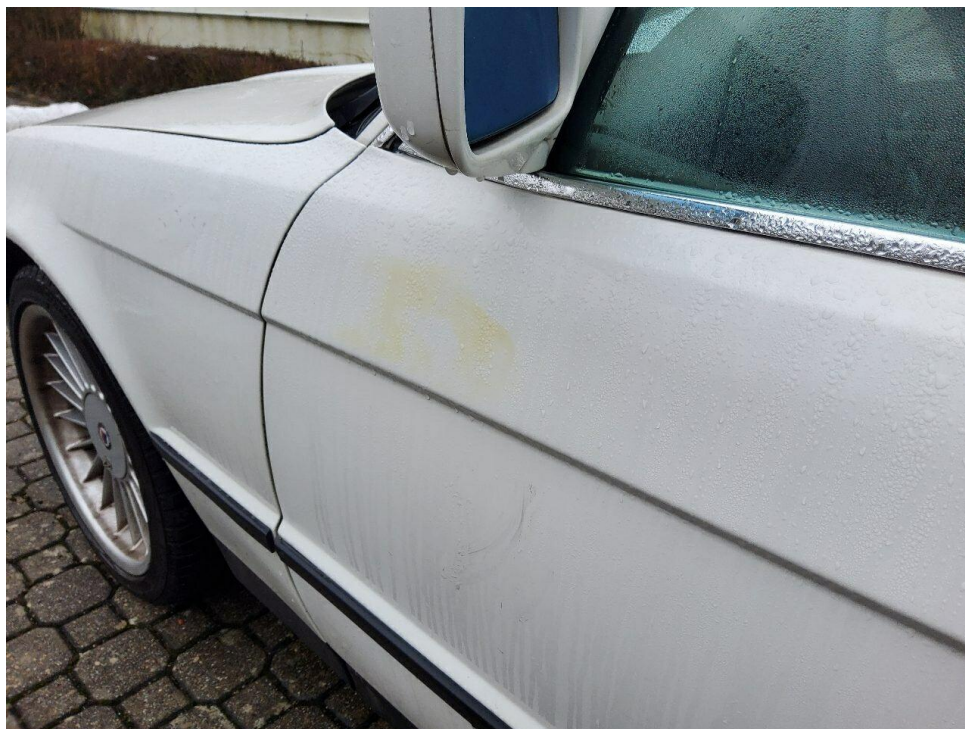
Bild 17 : Tür vorn links Verfärbung in der Lackstruktur vorhanden

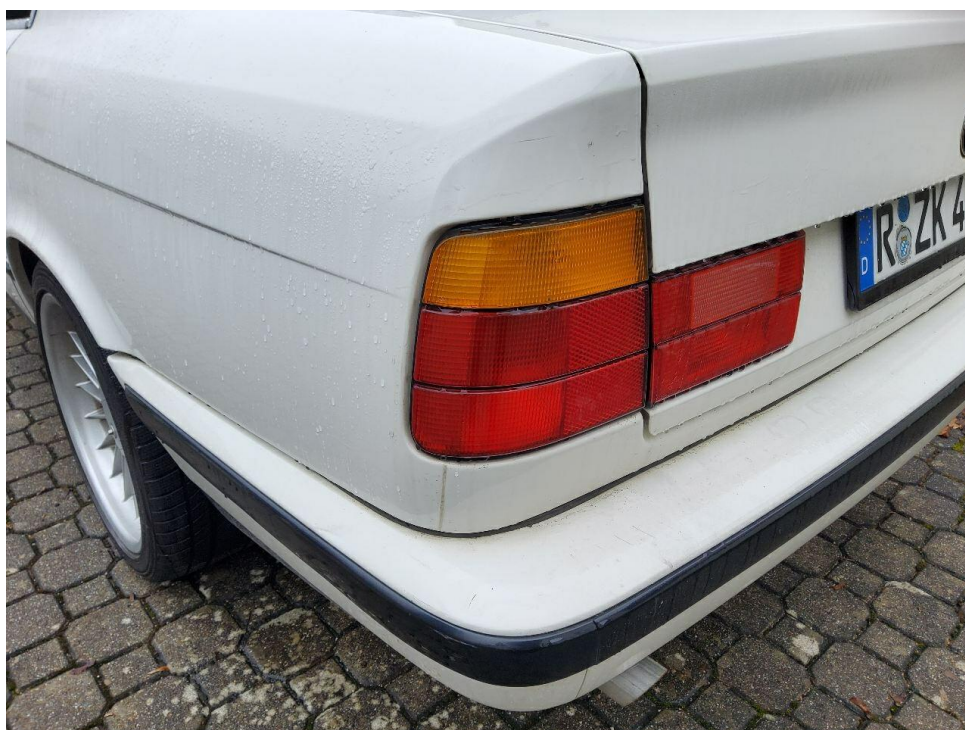
Bild 18 : Stoßleiste hinten links sowie Seitenwand hinten links verkratzt

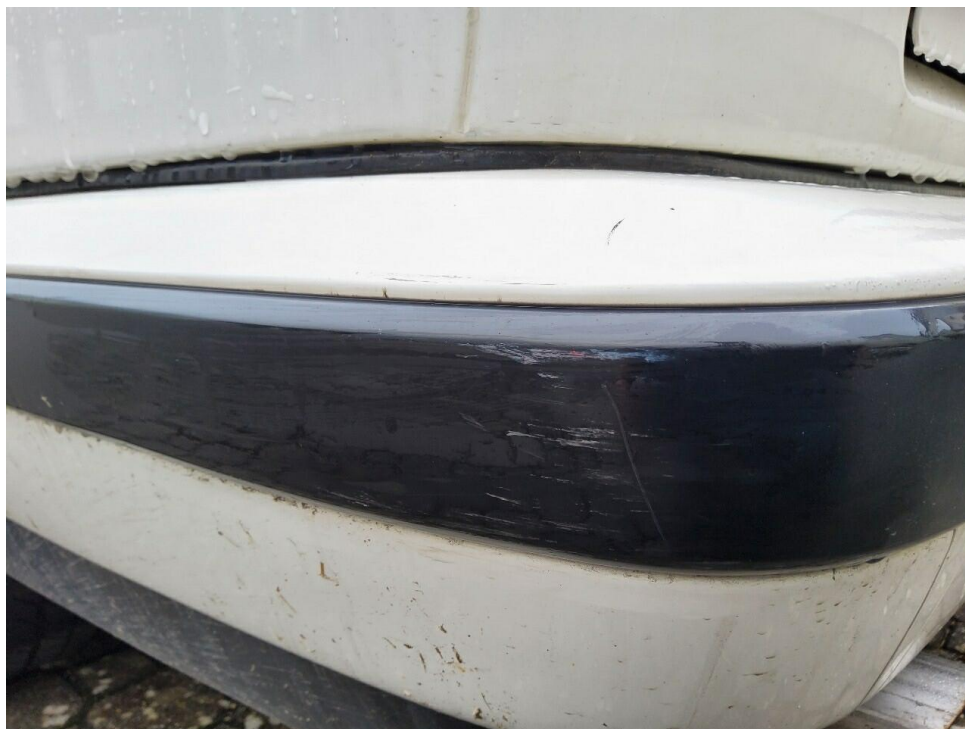
Bild 19 : Stoßleiste hinten links sowie Seitenwand hinten links verkratzt

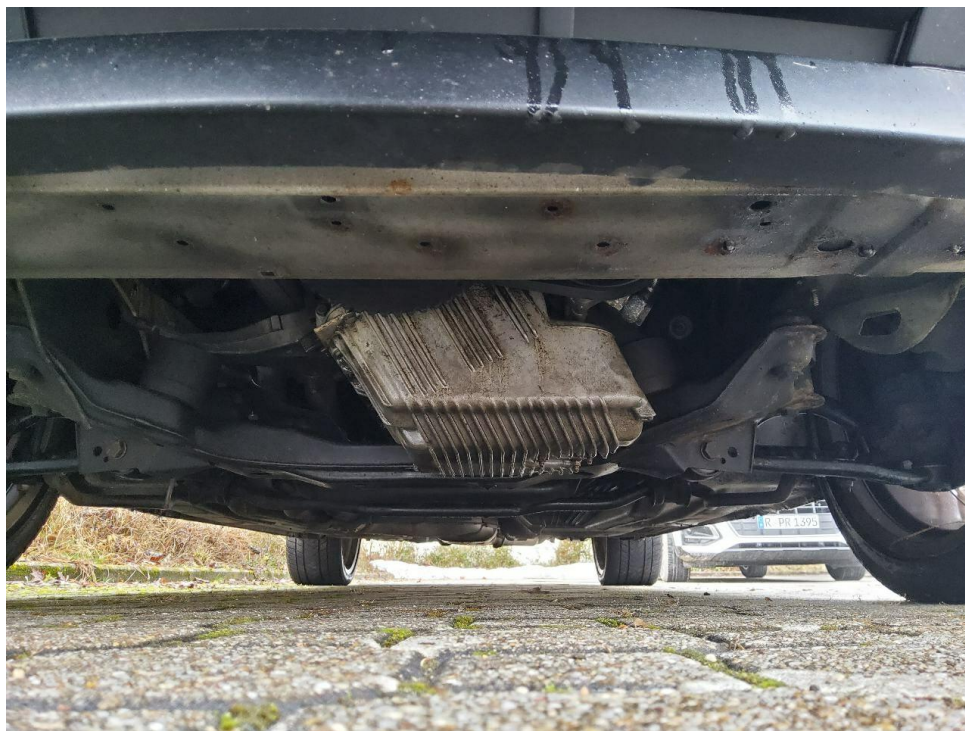
Bild 20 : Ölverlust im Bereich des Motors vorhanden
