DEKRA Automobil GmbH
Gündlinger Str. 22, 79111 Freiburg

Bewertungsgutachten

Fahrzeugart	Lastkraftwagen
Hersteller	Daimler (D)
Marke	Mercedes-Benz
Typ / Verkaufsbezeichnung	906 KA 35 / 313 CDI Sprinter 906.633
Aufbauart	Geschlossener Kasten
HSN / TSN	1313 / BAU
Fahrzeug-Ident.-Nr.	WDB9066331S394891

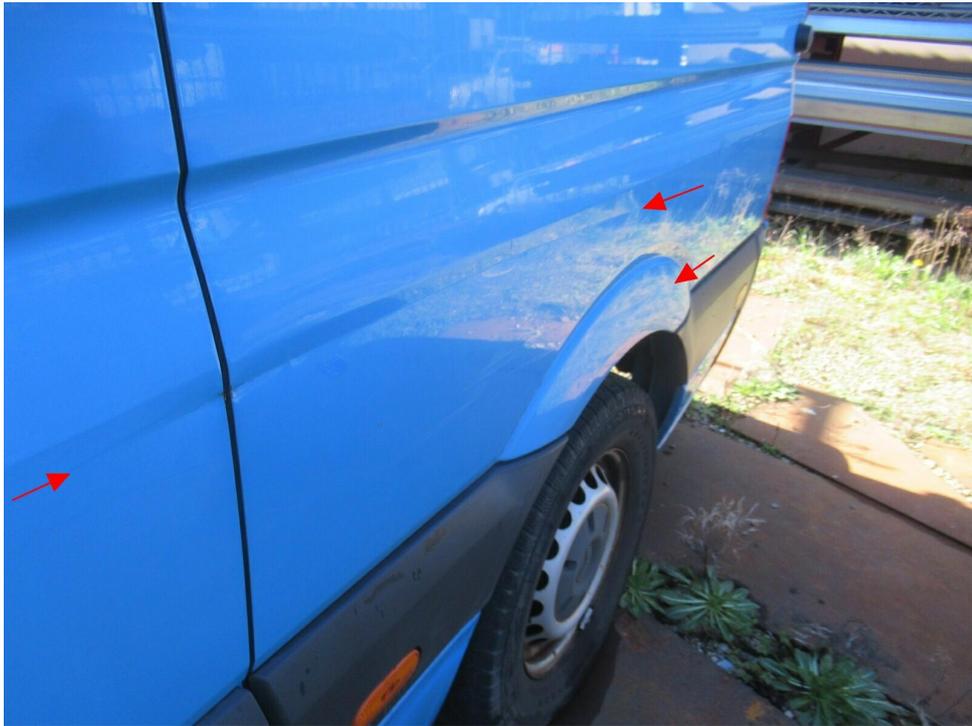
- Hochdach links mitte verschrammt / eingedellt, lackieren mit Lackaufbau (Bild 10)
- Seitenwand links verschrammt / eingedrückt, lackieren mit Lackaufbau (Bild 7)
- Tür vorne rechts, eingedrückt, unterhalb, lackieren mit Lackaufbau (Bild 8)
- Stoßfänger vorne gebrochen, erneuern (Bild 9)
- Grillblende eingedellt, lackieren mit Lackaufbau (Bild 9)
- Tür vorne links großflächig eingedellt, lackieren mit Lackaufbau (Bild 11)
- Schalter für Fensterheber rechts gebrochen, erneuern
- Starterbatterie entladen, erneuern
- Inspektion und Bremsflüssigkeitswechsel überfällig, durchführen

Bild 7 : Seitenwand links verschrammt / eingedrückt

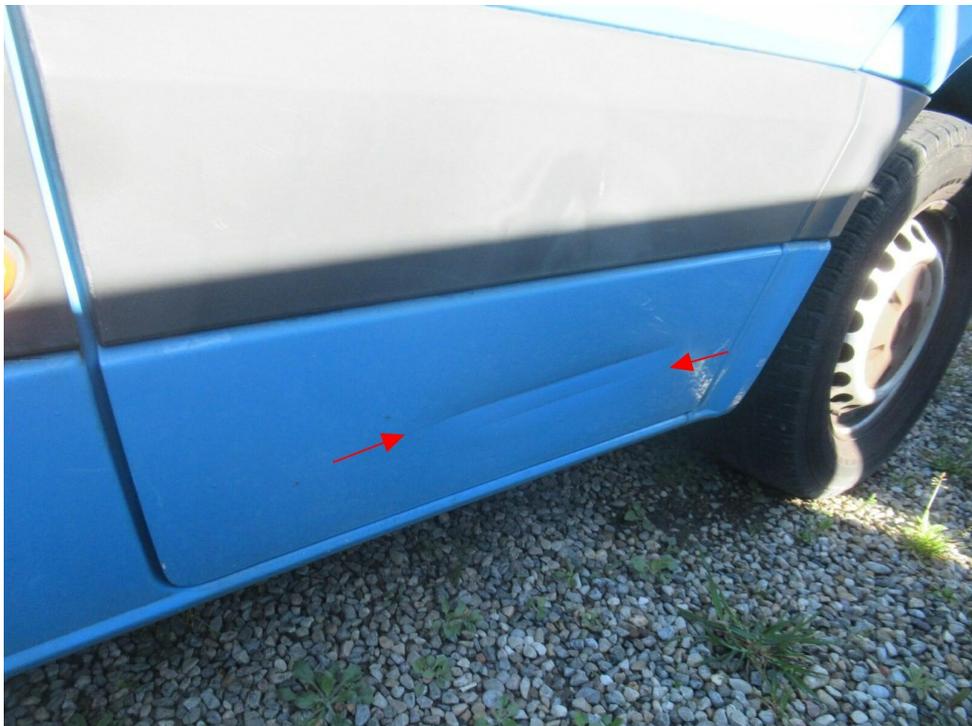
Bild 8 : Tür vorne rechts, eingedrückt, unterhalb

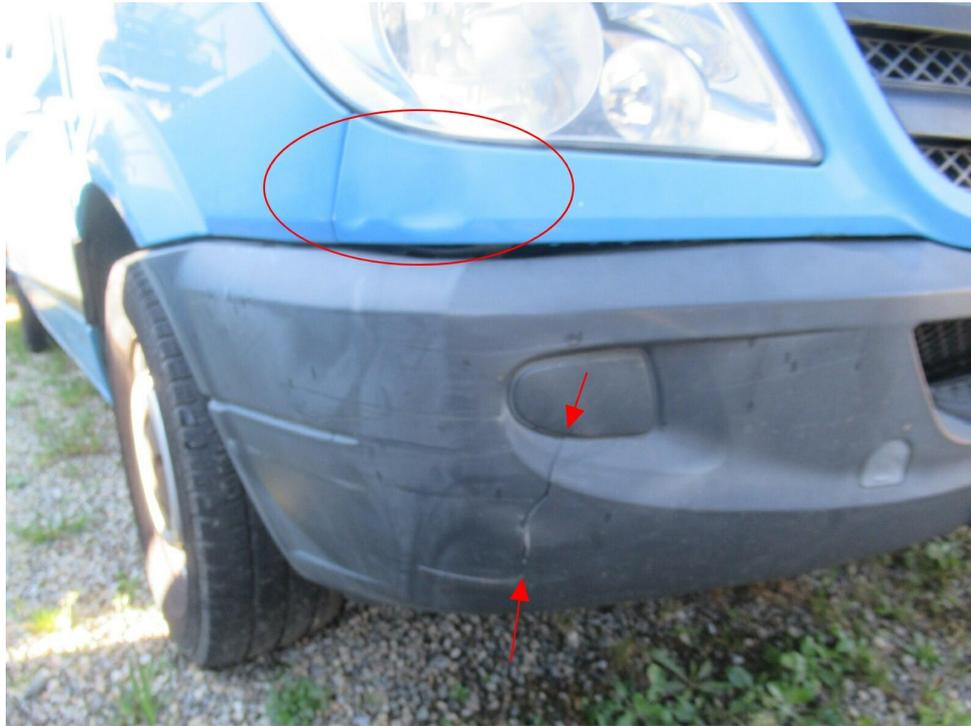
Bild 9 : Stoßfänger vorne gebrochen
Grillblende eingedellt

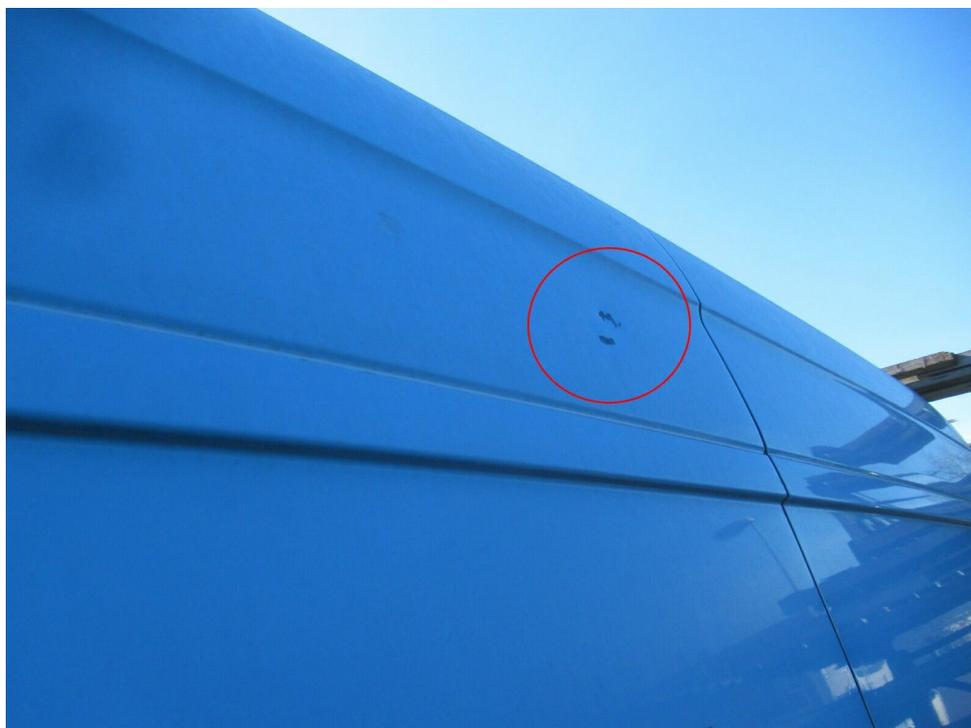
Bild 10 : Hochdach links mitte verschrammt / eingedellt

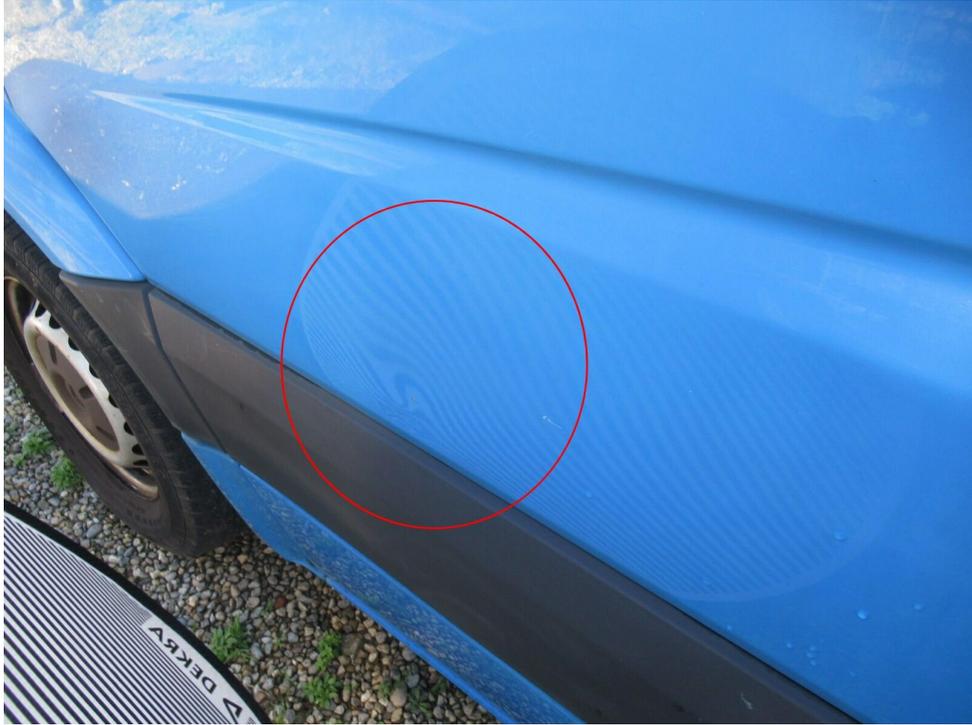
Bild 11 : Tür vorne links großflächig eingedellt
