DEKRA Automobil GmbH

## Bewertungsgutachten

**FIN ZBB128**

vom 30.10.2024

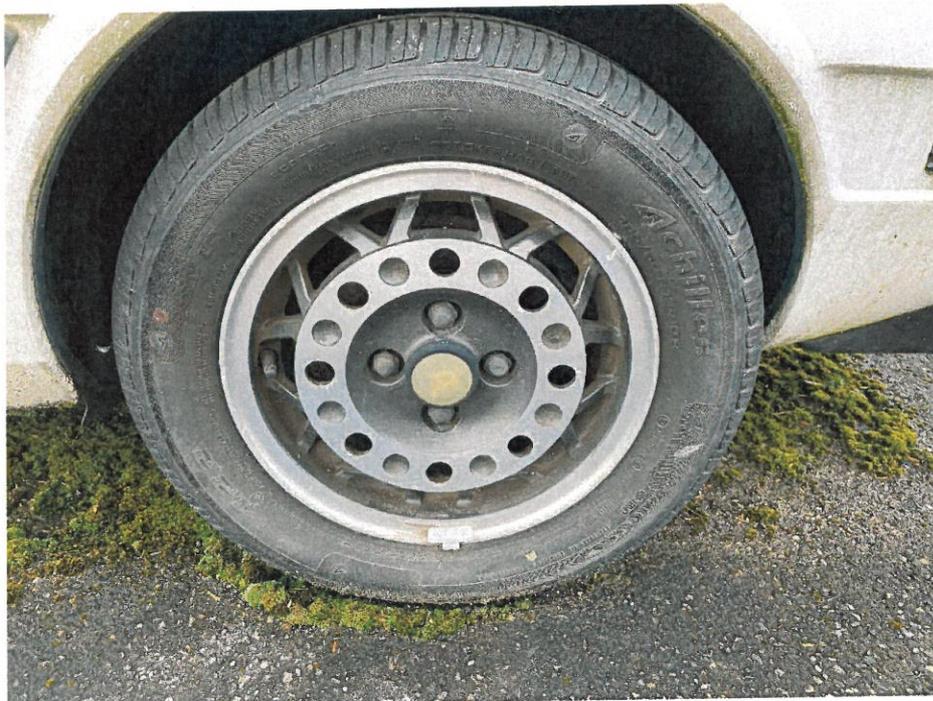
Bild 8 : montierte Bereifung

Achse	Reifenbezeichnung	Hersteller/Typ	Art	Profiltiefe
1 links	185 / 60 R 13 80 H	Achilles / Desert	S/O	5 mm
rechts	185 / 60 R 13 80 H	Achilles / Desert	S/O	5 mm
2 links	185 / 60 R 13 80 H	Achilles / Desert	S/O	5 mm
rechts	185 / 60 R 13 80 H	Achilles / Desert	S/O	5 mm
