Wertgutachten

Fahrzeugbewertung

OHNE
WWWZZZ14ZHW [REDACTED]

Fabrikat : VW
Typ / Untertyp : Caddy 1 / Grundmodell (Individual Umbau)
Motorart / Zylinder / Motorbauart : Benzin / 4-Zylinder / Reihe
Plätze : 2

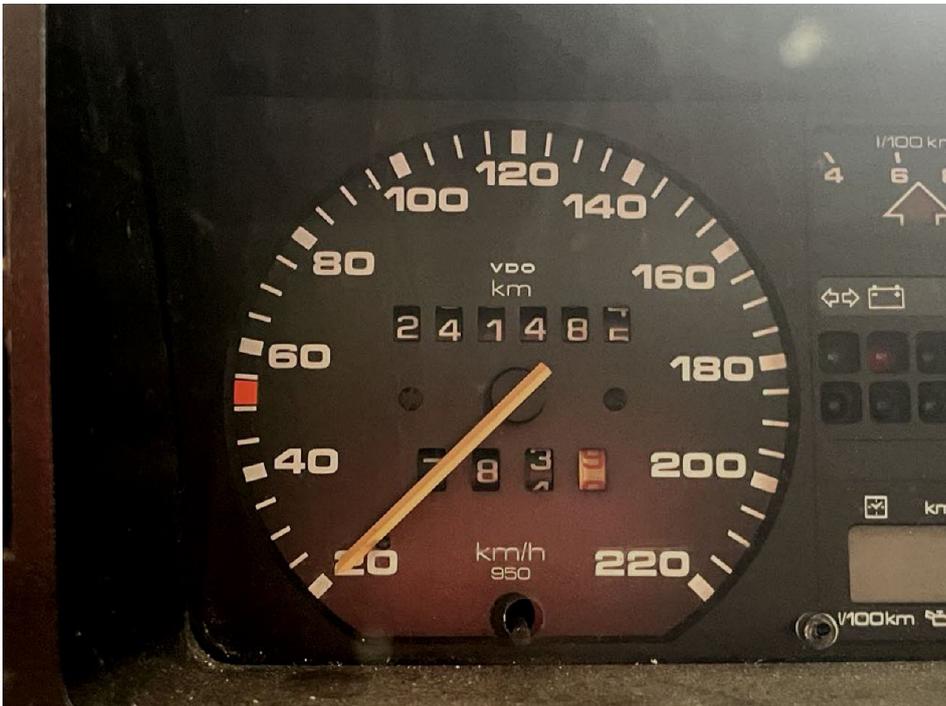
Bild 2 Kilometerstand

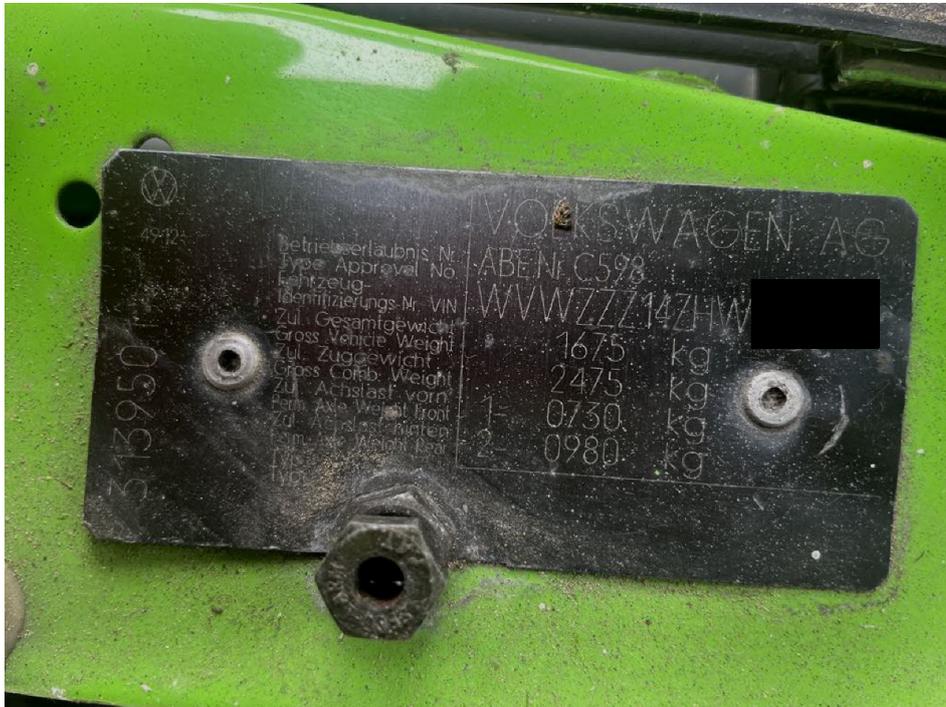
Bild 3 Fahrgestellnummer

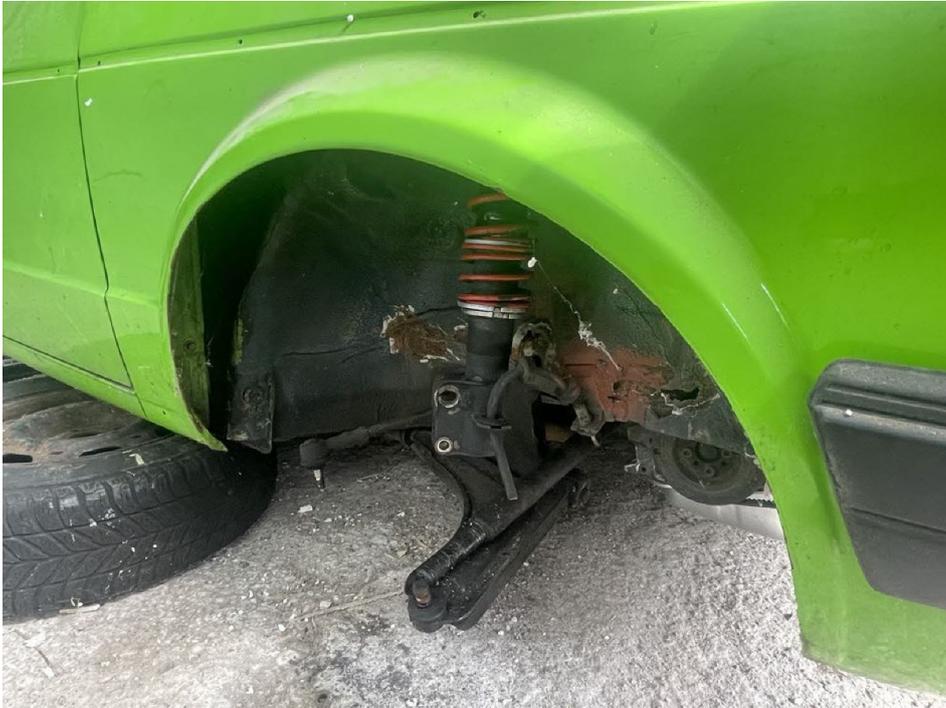
- Sonstiges : fehlende Radaufhängung links und rechts an der Vorderachse
- Reparierte Vorschäden : Im Zuge der Besichtigung lagen keine Informationen über behobene Schäden vor. Weiterhin konnten augenscheinlich im Rahmen der Besichtigung keine behobenen Vorschäden festgestellt werden.
- Unreparierte Vorschäden : Im Rahmen der Besichtigung konnten keine, nicht behobenen Vorschäden festgestellt werden. Übliche Spuren des Gebrauches können als gegeben betrachtet werden.

Das Fahrzeug war zum Besichtigungszeitpunkt nicht fahrfähig, sondern nur schleppfähig.

Bild 7 fehlende Radaufhängung an der Vorderachse

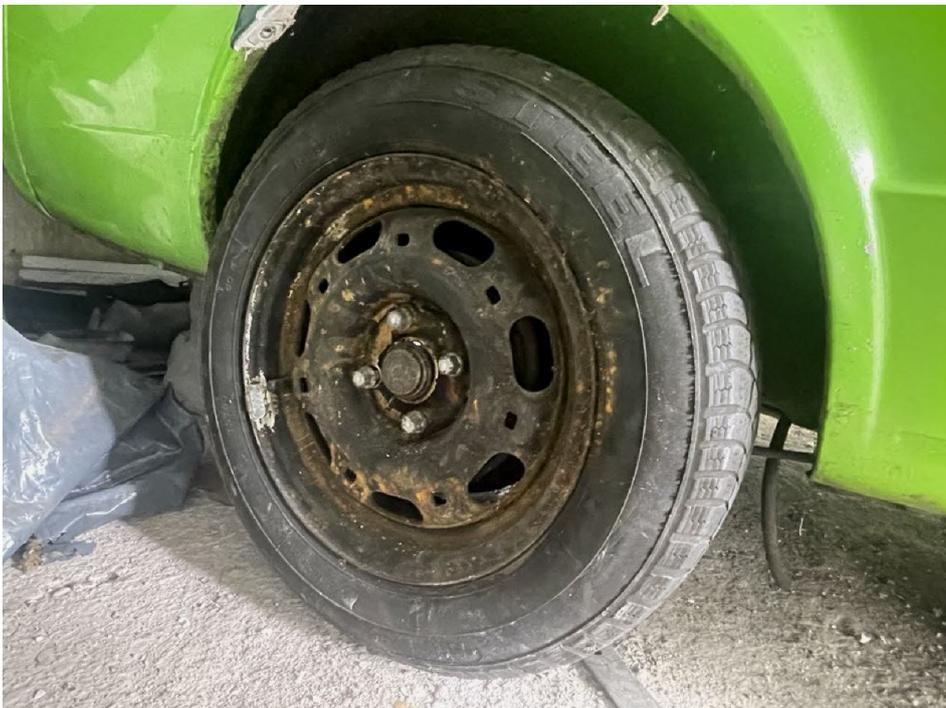
Bild 8 montierte Bereifung an der Hinterachse

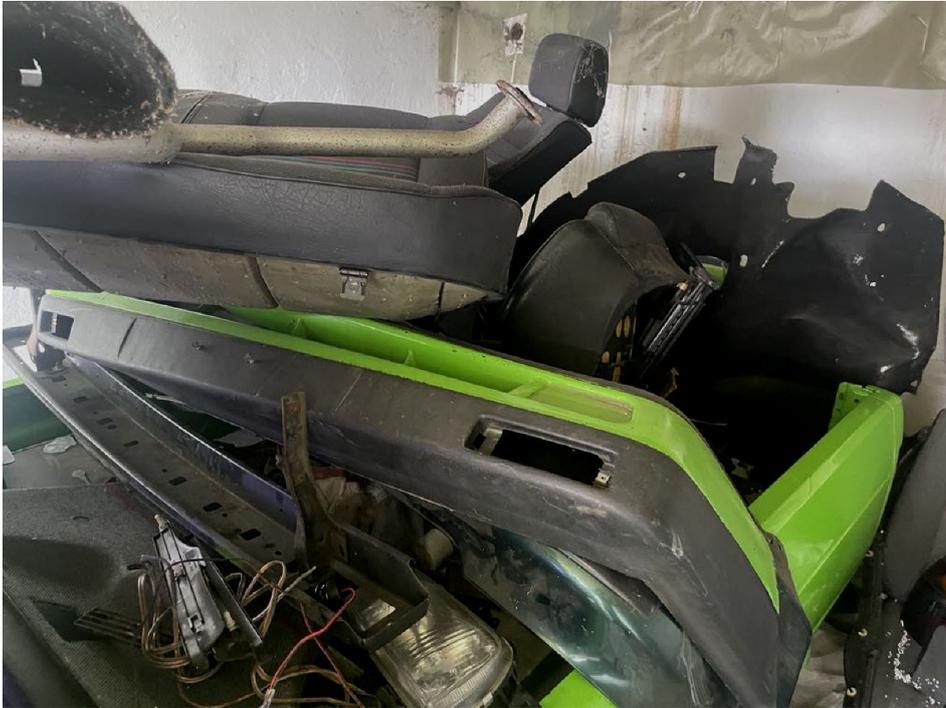
Bild 11 diverse Volkswagen Ersatzteile auf Ladefläche

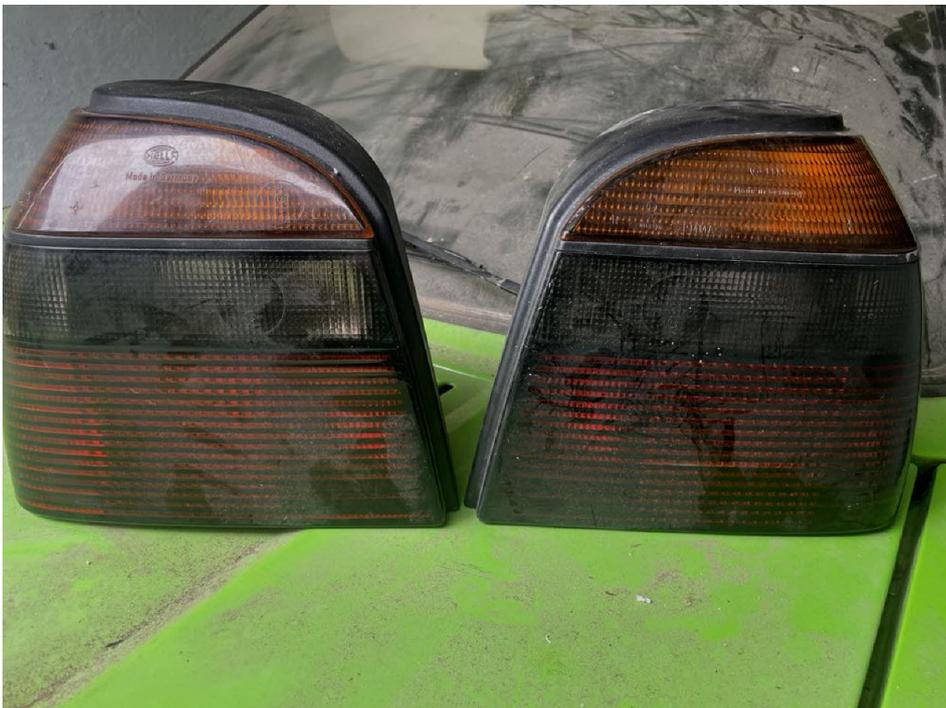
Bild 12 abgedunkelte Hella-Rückleuchten vom Volkswagen Golf III Modell
