### Befund und Gutachten zu 21E19/25

Gutachten: Nr.: OLGI-25-8

## YAMAHA, XVS 1100 Drag Star

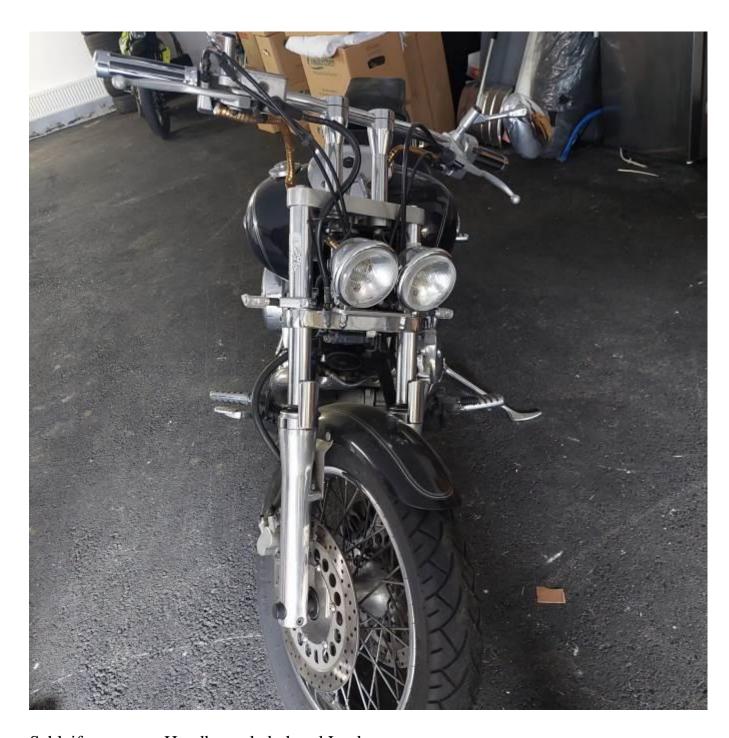
Schleifspuren am Handbremshebel und Lenker

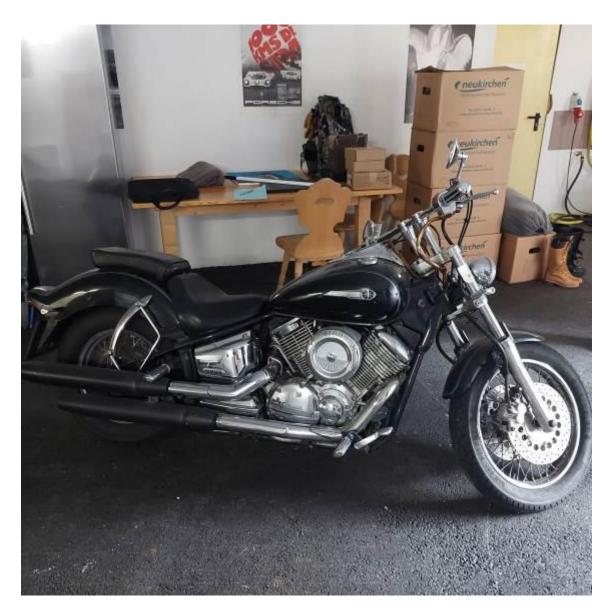
Anrostungen

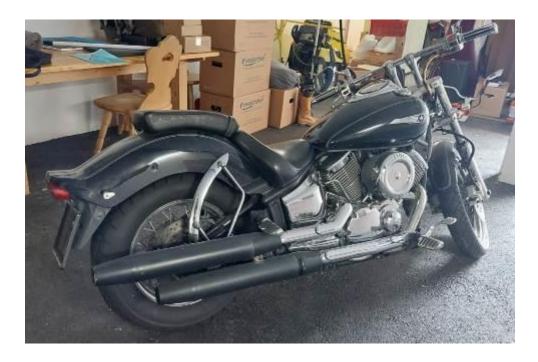
Schleifspuren /

Anrostungen

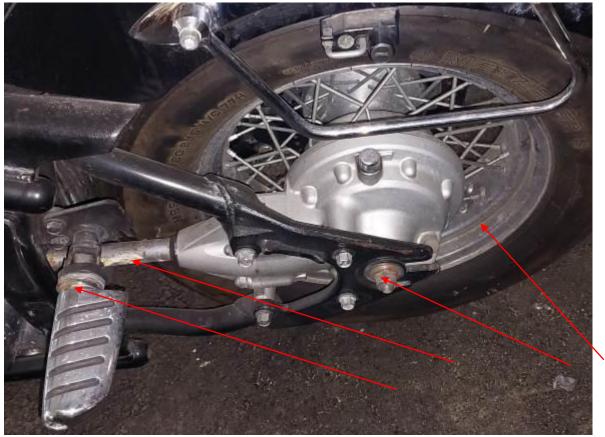
Anrostungen
