## **Schätzungsurkunde**

Betreff: Gutachten zur Wertermittlung

| Verkaufsbezeichnung | RC44 VT750S2 Shadow ACE |

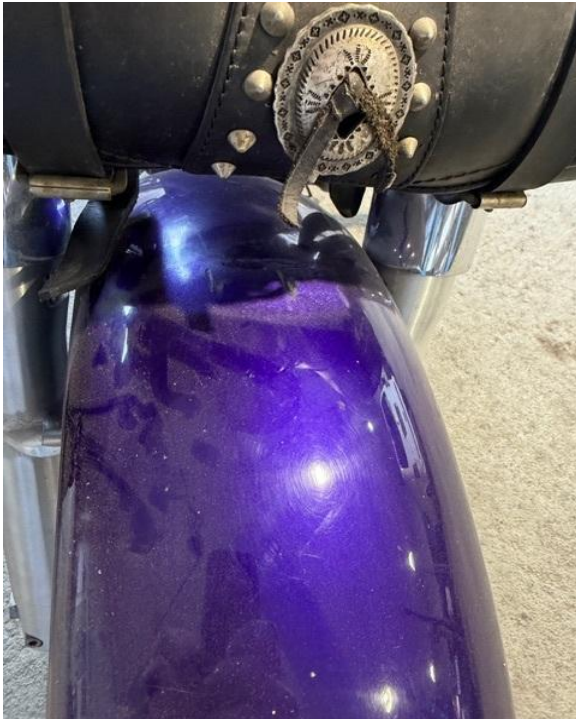
- Kotflügel vorne leichte Kratzer und Lackabsplitterungen
- Windschutzschild hat mehrere leichte Sprünge im Kunststoff

Zerkratzer Kotflügel

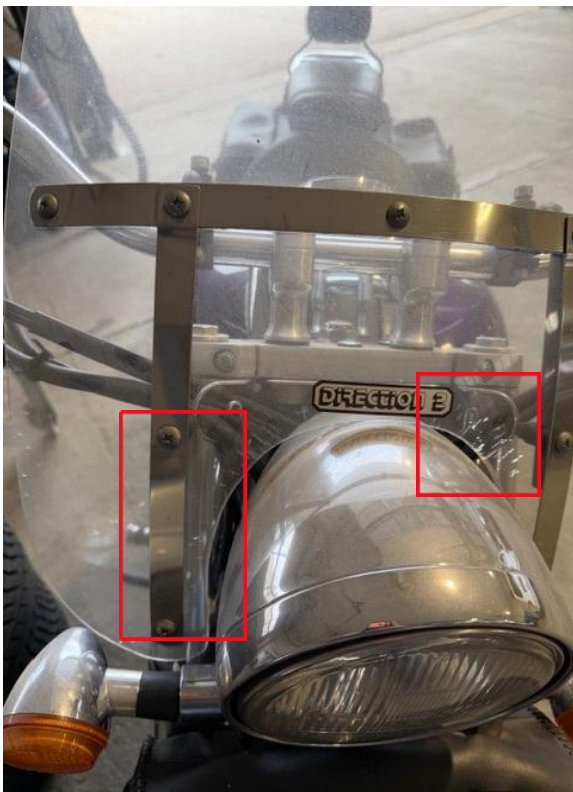
Leichte Kratzer Windschild
