## Fahrzeugschätzung

Ort, Datum: Rum, am 15.06.2025

### Harley Davidson CVO Road Glide

(5HD1TCLCXJB956750)

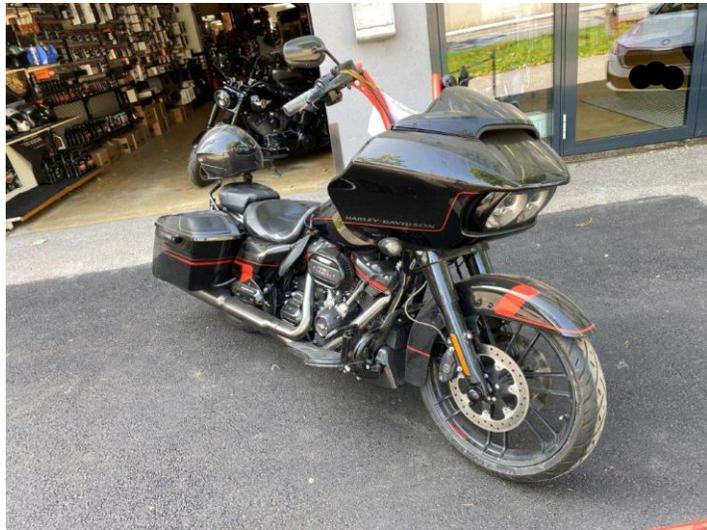
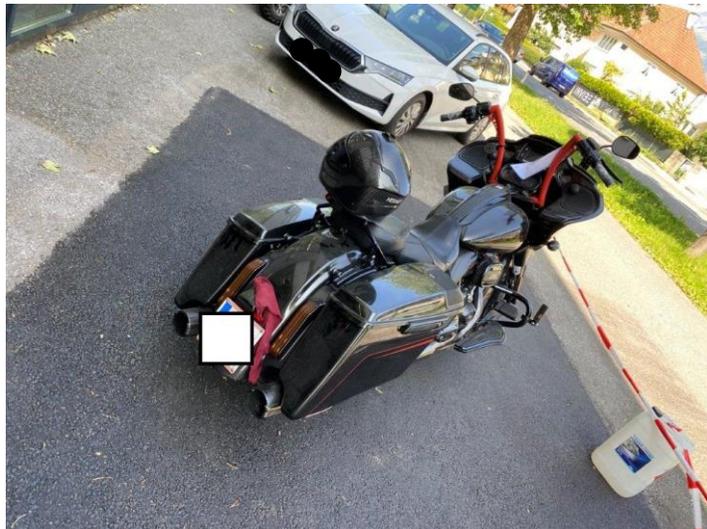
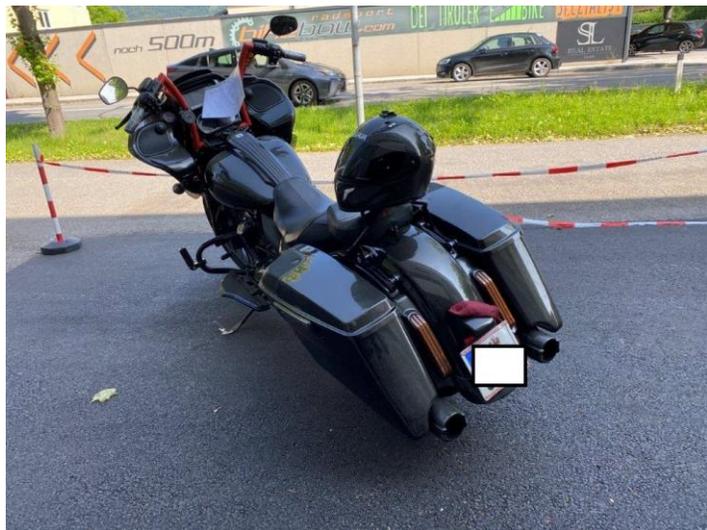
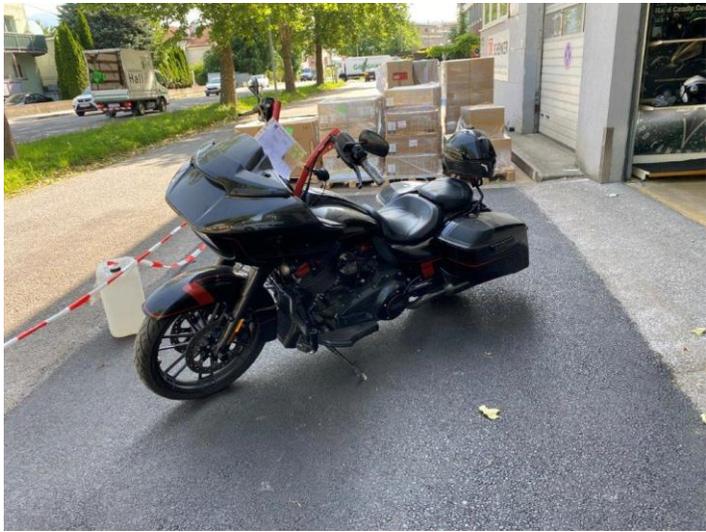
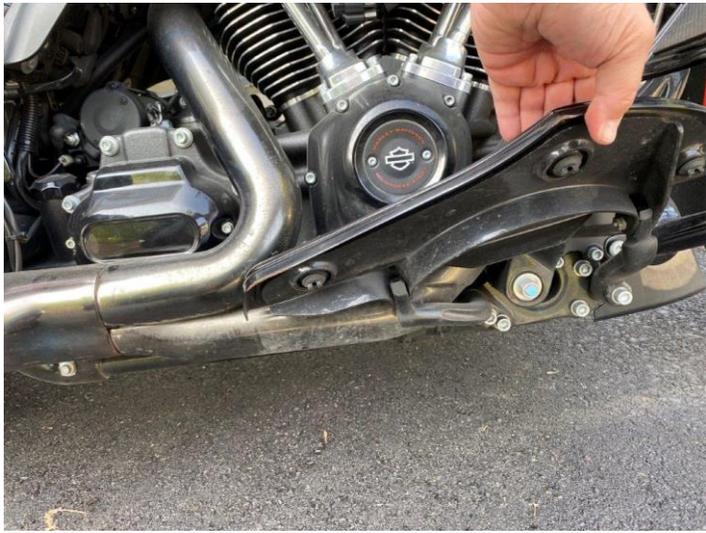
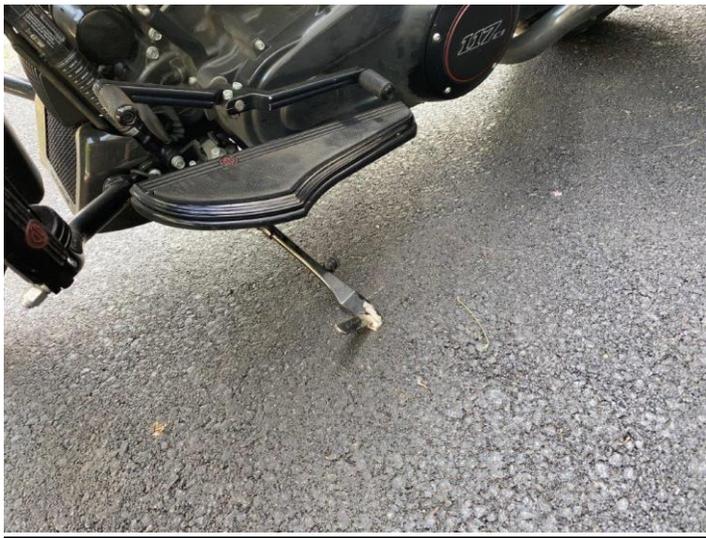
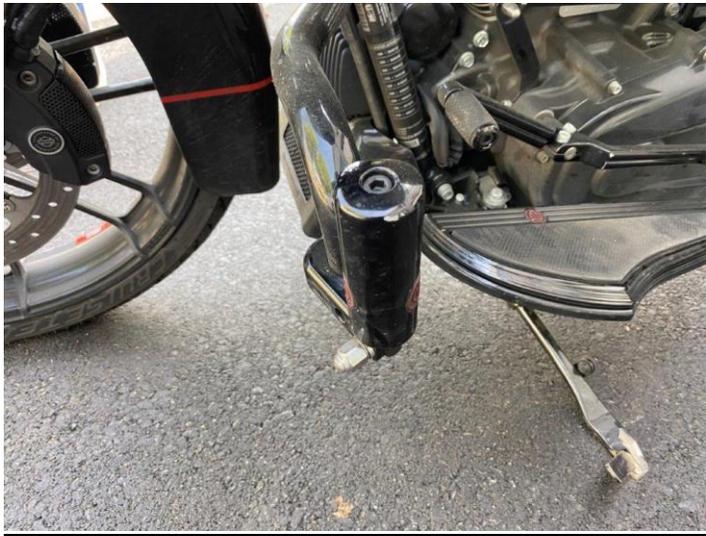
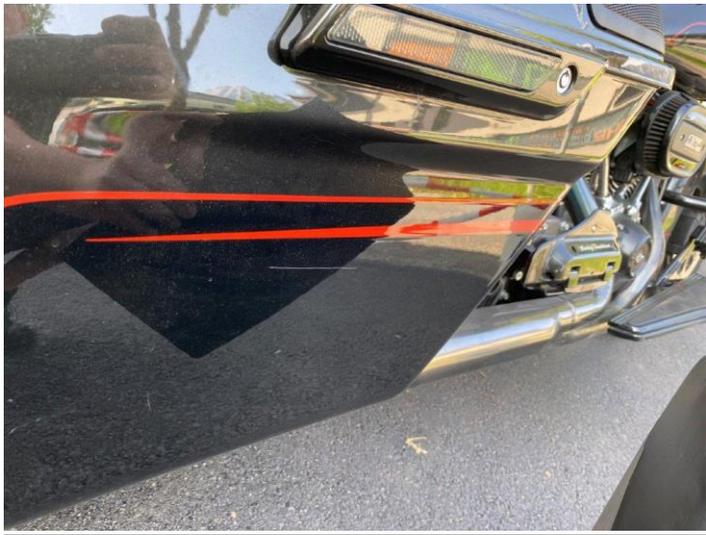
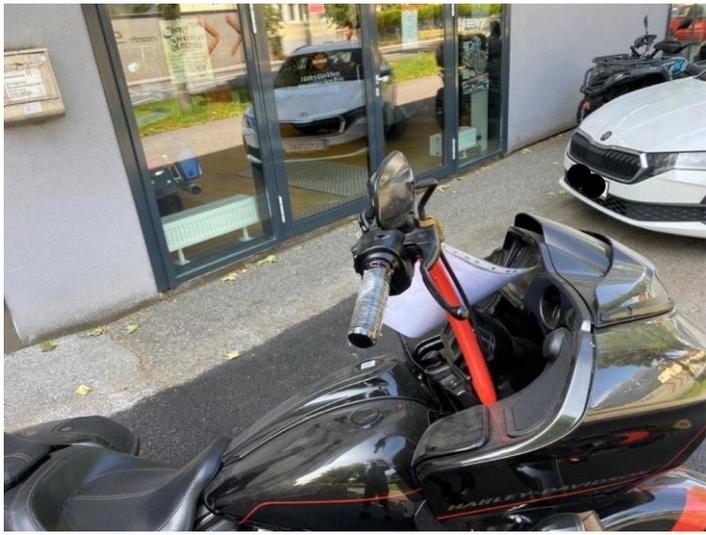
- Kratzer Seitendeckel rechts
- Trittbrett rechts abgeschürft
- Fußraster links vorne
- Seitenständner links
