## Bewertungsgutachten

**DN 41 687**

**WAUZZZ8T1BA084484**

Auftraggeber	Herrn Uwe Meißner, Tittmoninger Straße 32, 83410 Laufen
Ihr Auftrag vom	07.12.2023, telefonisch durch Herrn Meißner
Besichtigung	13.12.2023 um 14:00 Stellplatz Bundespolizei, Jägerndorferstrasse 1, 83395 Freilassing

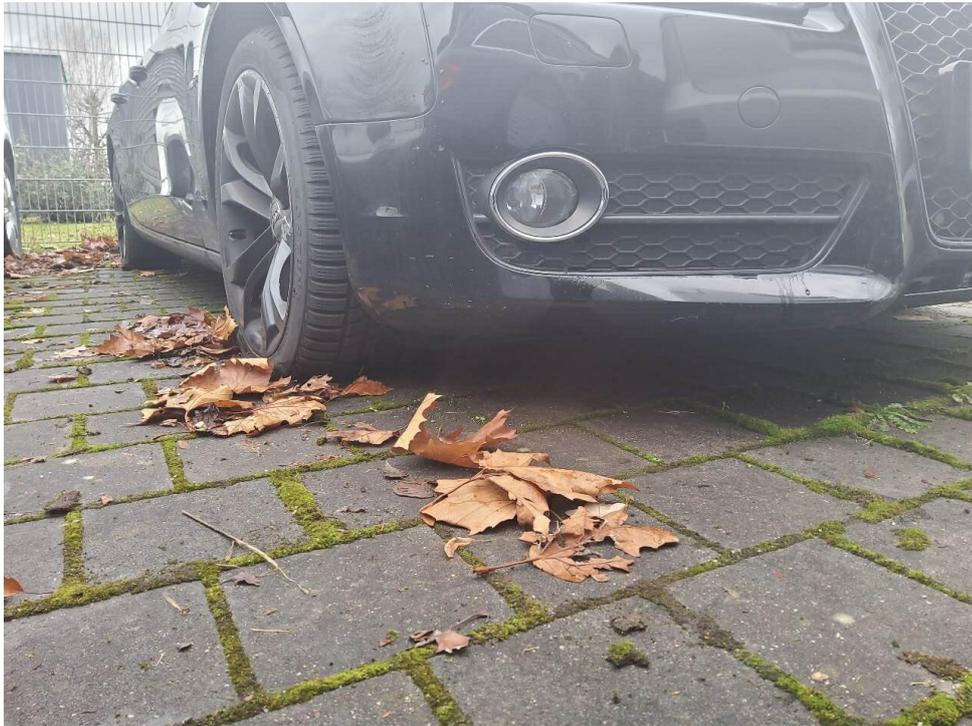
Bild 5 : Unterbodenbesichtigung nicht möglich

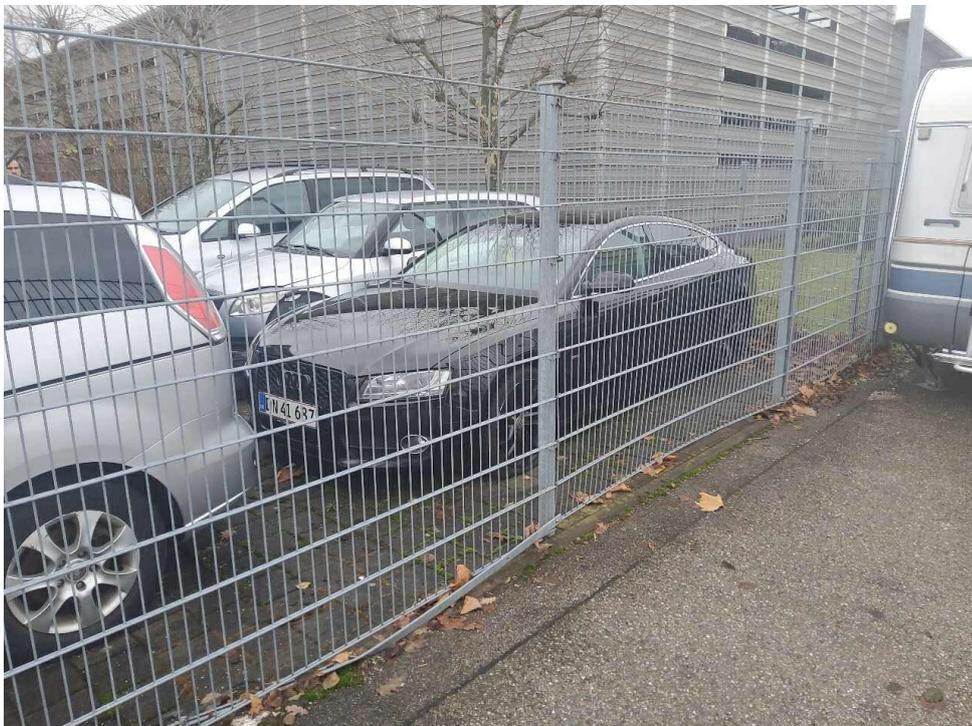
Bild 6 : Besichtigung nur eingeschränkt möglich - Eingeparkt

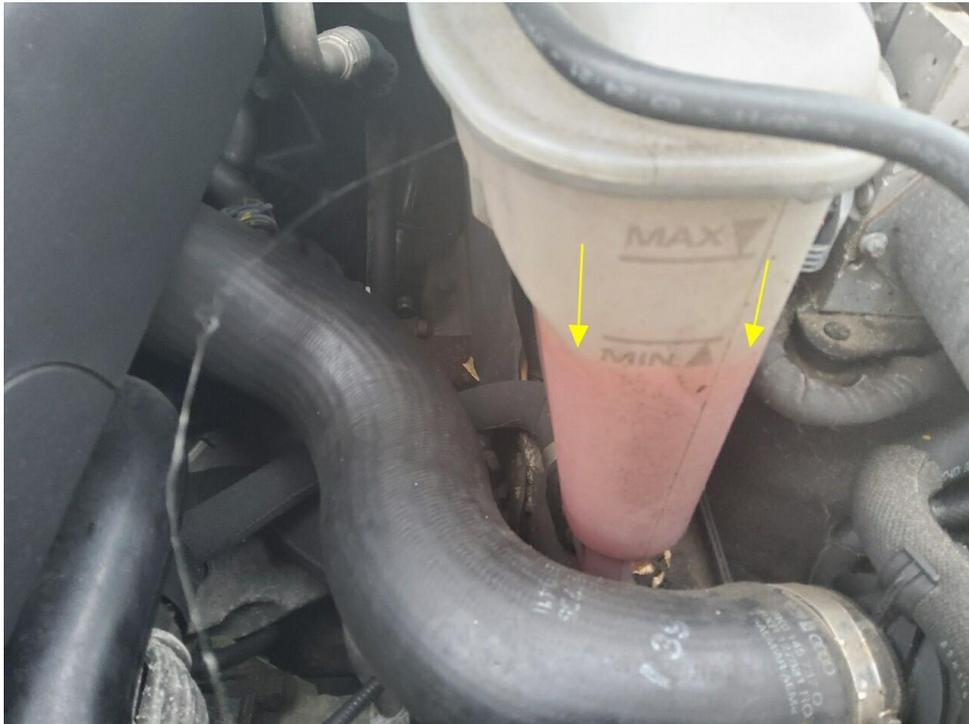
Service überfällig, erneuern; Motor springt nicht an - Unterspannung, prüfen und Befund festlegen, Schadenerweiterung möglich; Frontscheibe Steinschlag mit Rissbildung, erneuern (Bild 8); Kotflügel vorn rechts verschrammt, lackieren mit Lackaufbau (Bild 9); Felge vorn rechts verschrammt, erneuern (Bild 10); Alle Reifen - Standplatten, erneuern; Stoßfänger vorn verschrammt, smart repair (Bild 12); Tür vorn links eingedellt, drücken (Bild 13); Seitenwand hinten links eingedellt, drücken (Bild 14); Heckklappe mehrfach verbeult, smart repair (Bild 17); Seitenwand hinten rechts mehrfach eingedellt, smart repair (Bild 18); Dachholm rechts mehrfach eingedellt, drücken (Bild 19); Tür hinten rechts mehrfach eingedellt, drücken (Bild 21). Kühlwasserstand unter Minimum, prüfen und Befund festlegen, Schadenerweiterung möglich (Bild 7).

Bild 7 : Kühlwasserstand unter Minimum

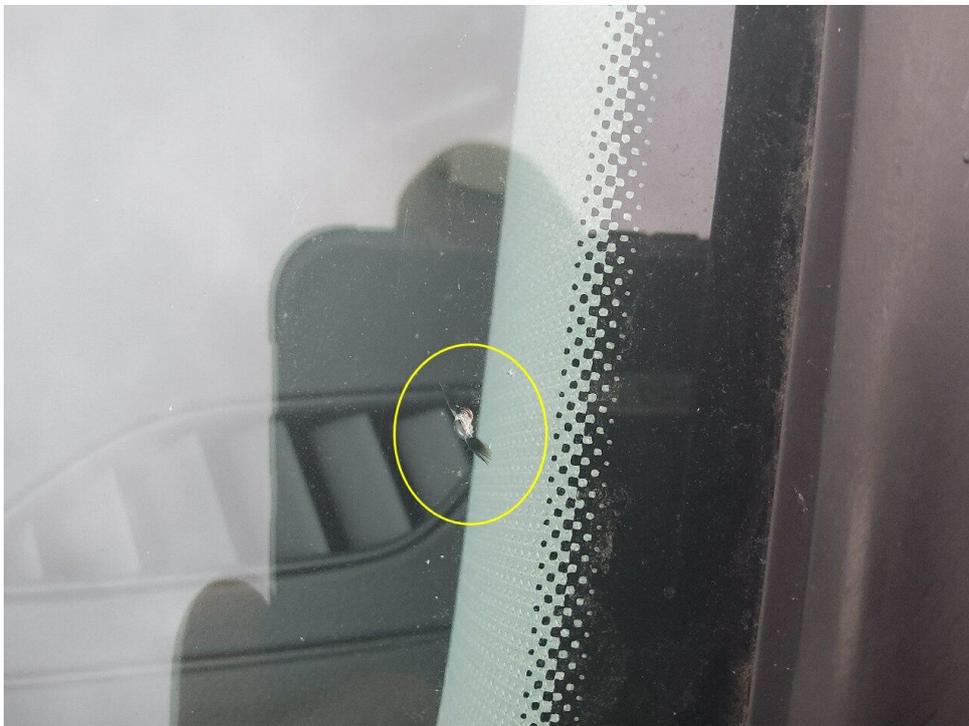
Bild 8 : Frontscheibe Steinschlag mit Rissbildung

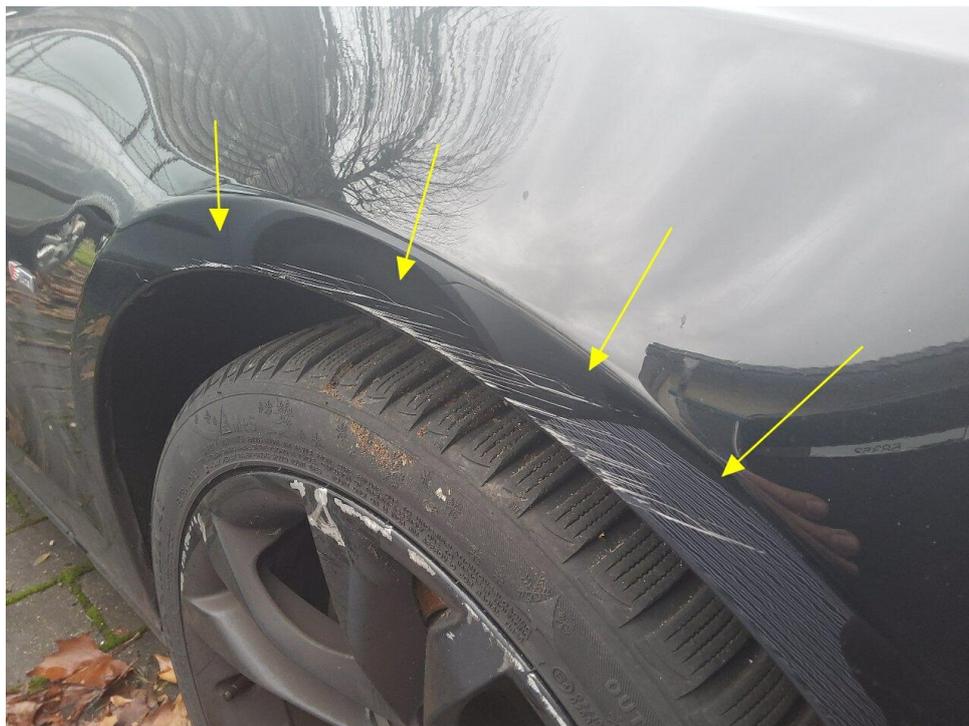
Bild 9 : Kotflügel vorn rechts verschrammt

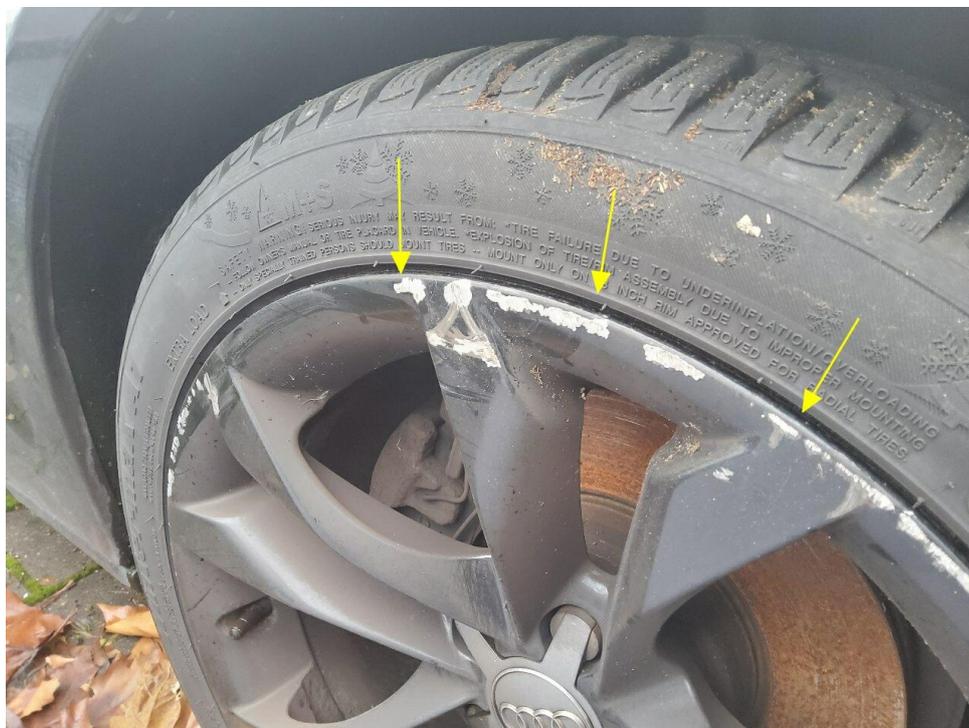
Bild 10 : Felge vorn rechts verschrammt

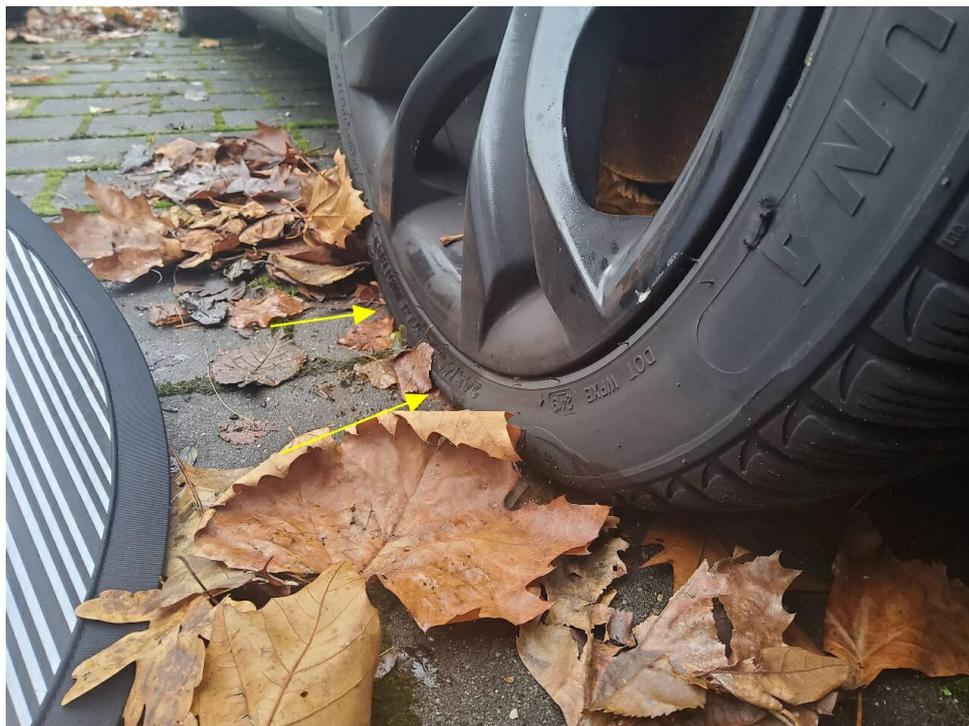
Bild 11 : Alle 4 Reifen - Standplatten

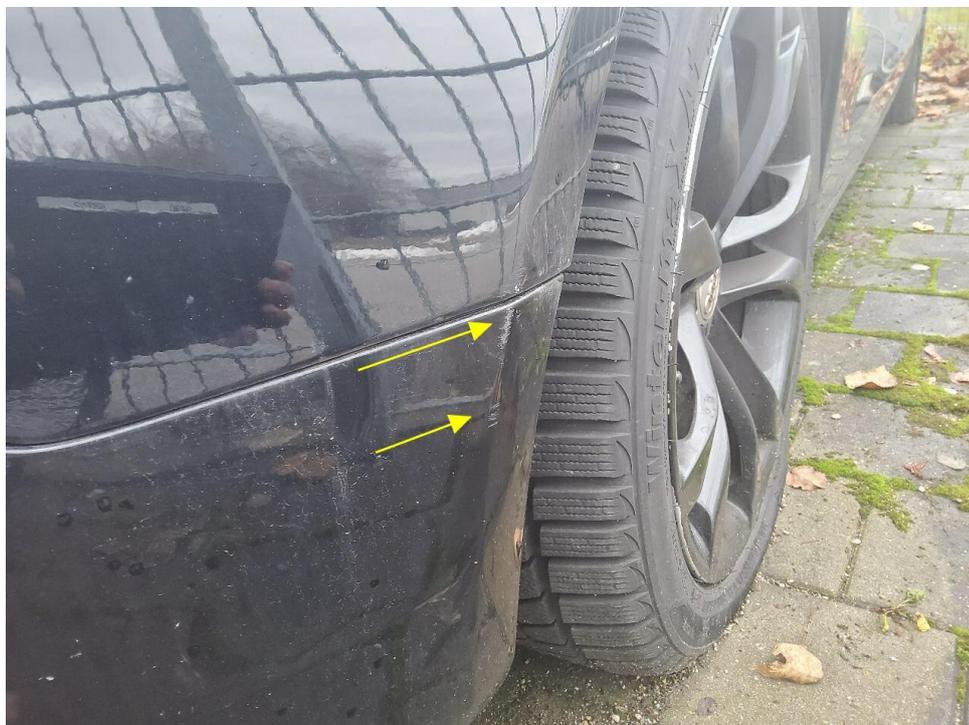
Bild 12 : Stoßfänger vorn verschrammt

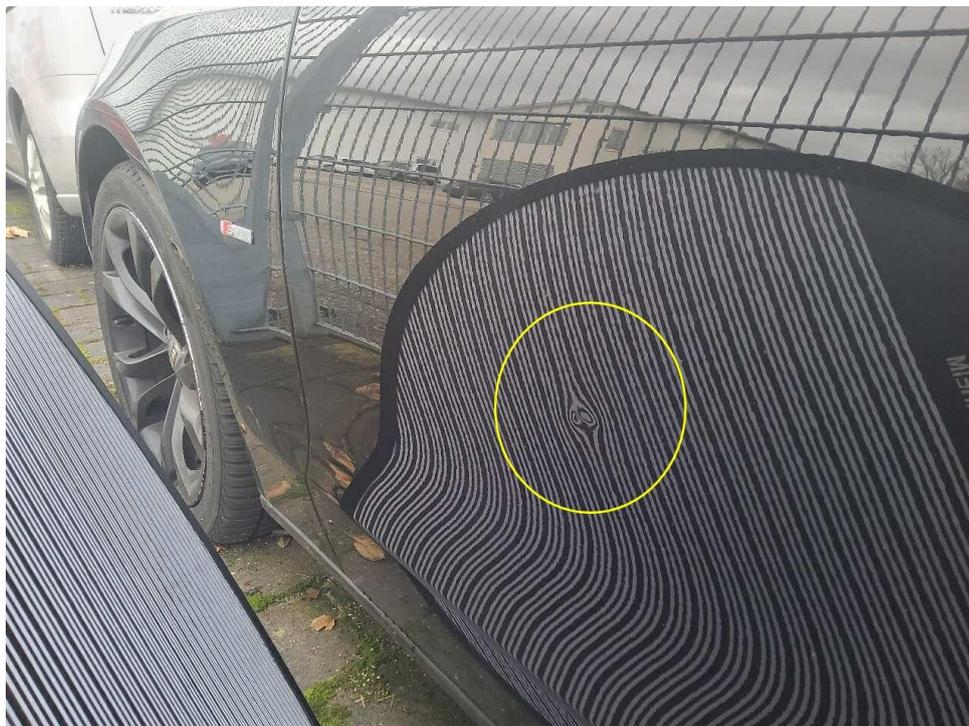
Bild 13 : Tür vorn links eingedellt

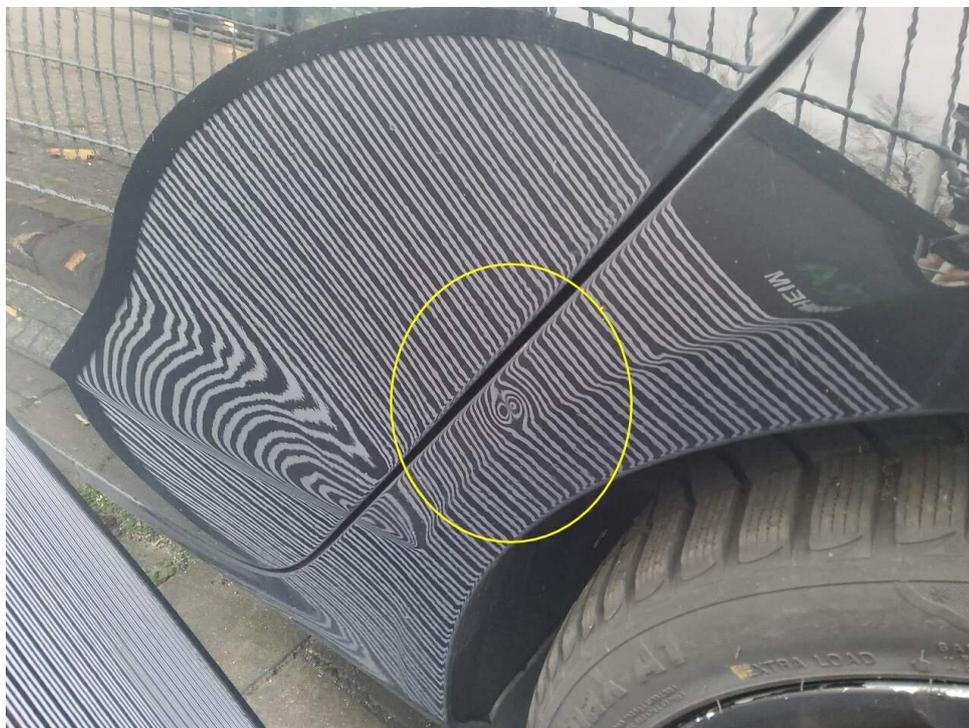
Bild 14 : Seitenwand hinten links eingedellt

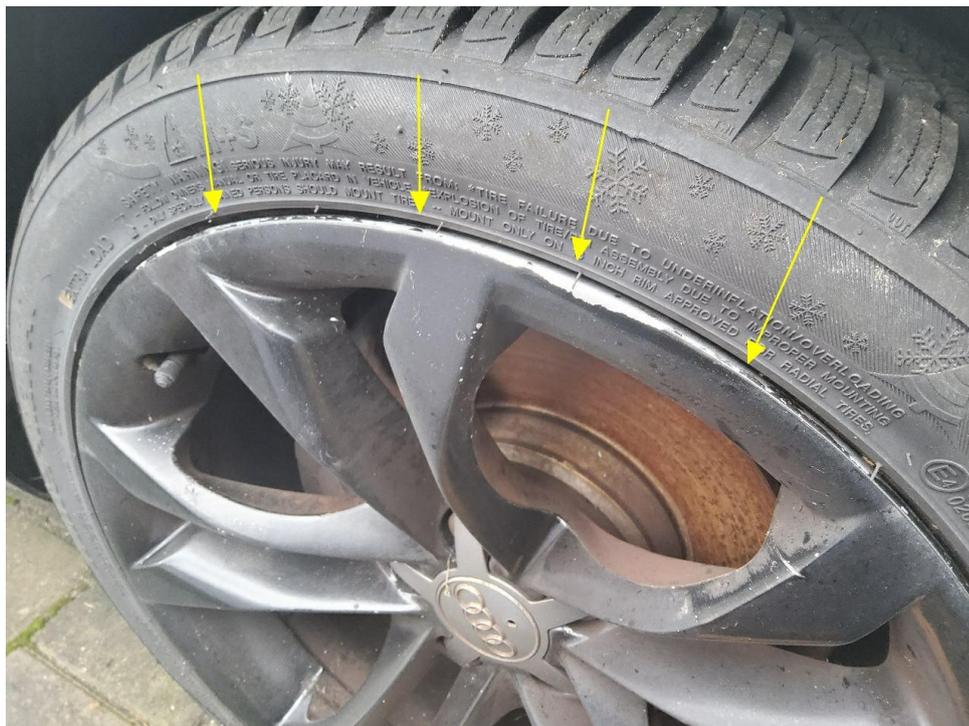
Felge hinten links Lackierung blättert ab, (Bild 15); Felge vorn links Lackierung blättert ab, (Bild 16); Felge hinten rechts Lackierung blättert ab, ; Bremsseiben hinten Tragbild Korrodiert; Bremsseiben vorn Tragbild Korrodiert.

Bild 15 : Felge hinten links Lackierung blättert ab

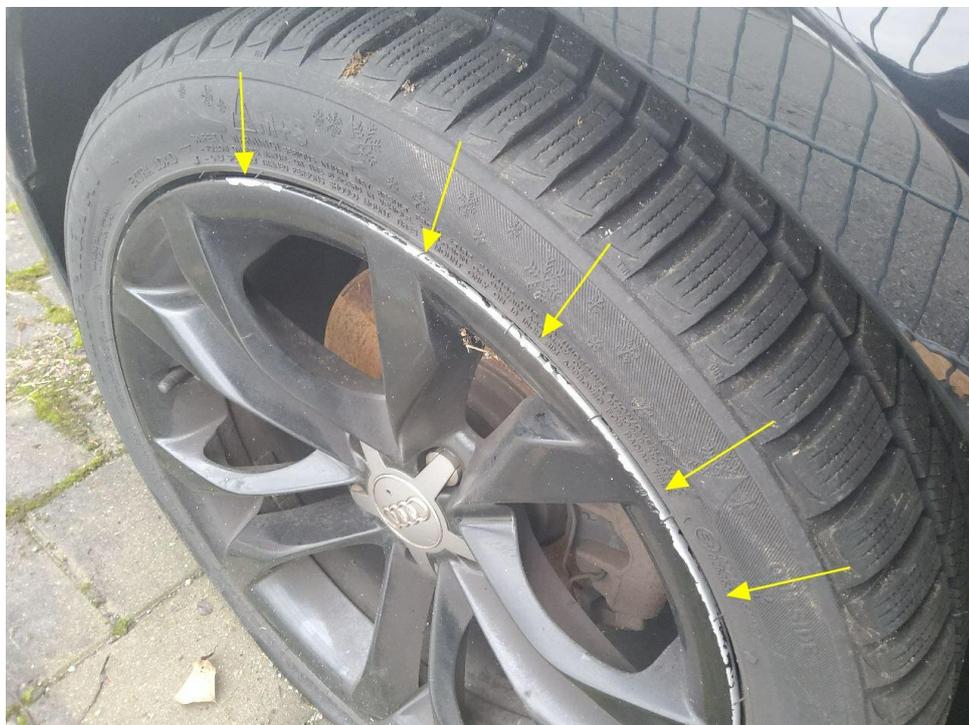
Bild 16 : Felge vorn links Lackierung blättert ab

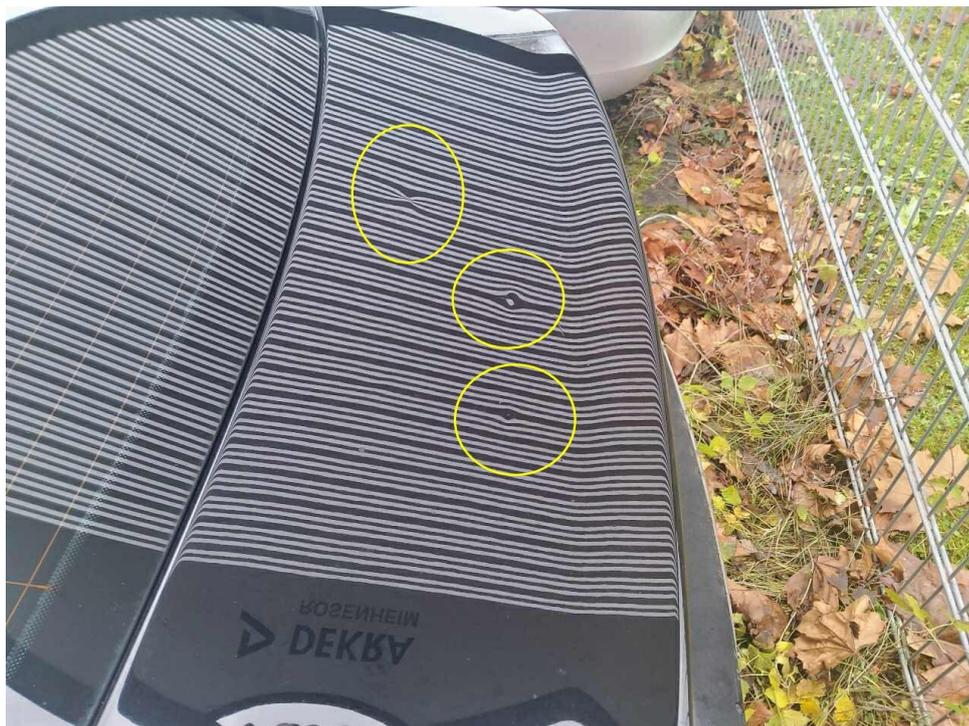
Bild 17 : Heckklappe mehrfach verbeult

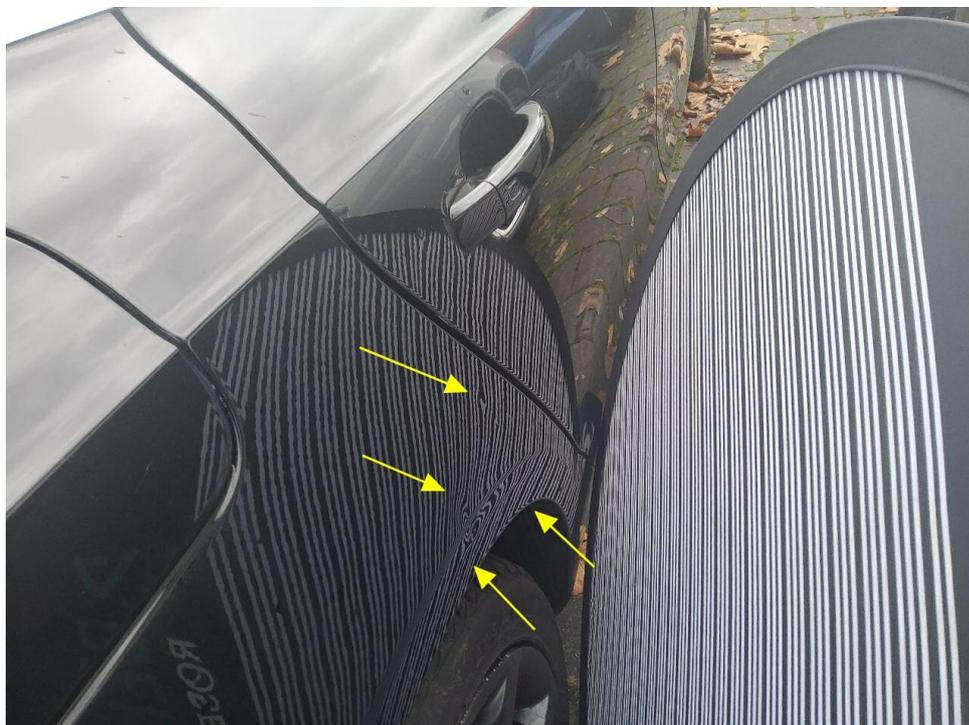
Bild 18 : Seitenwand hinten rechts mehrfach eingedellt

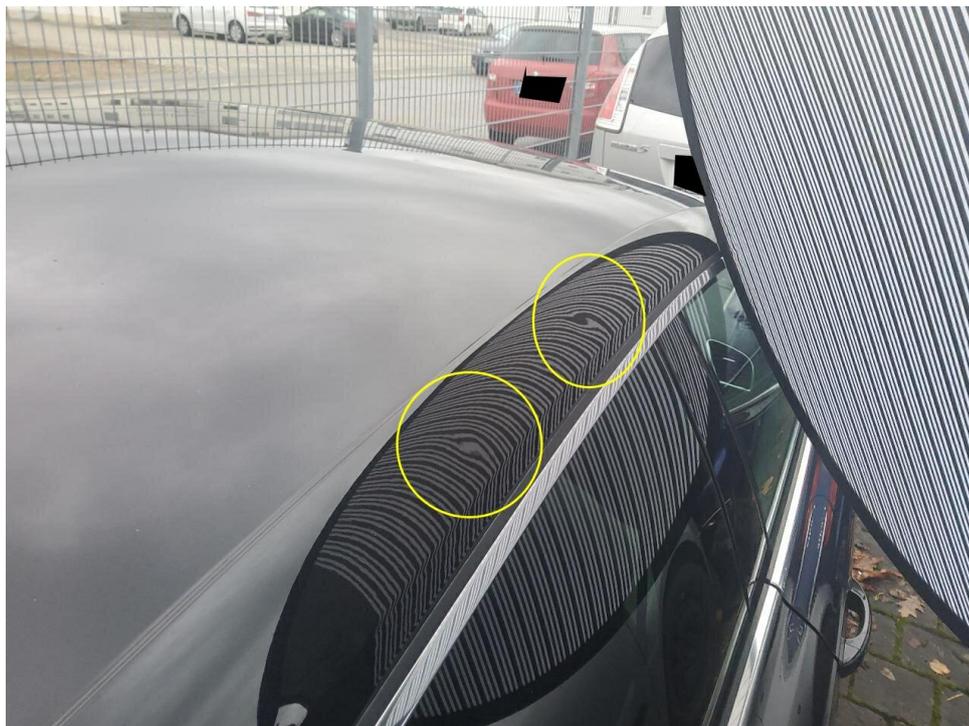
Bild 19 : Dachholm rechts mehrfach eingedellt

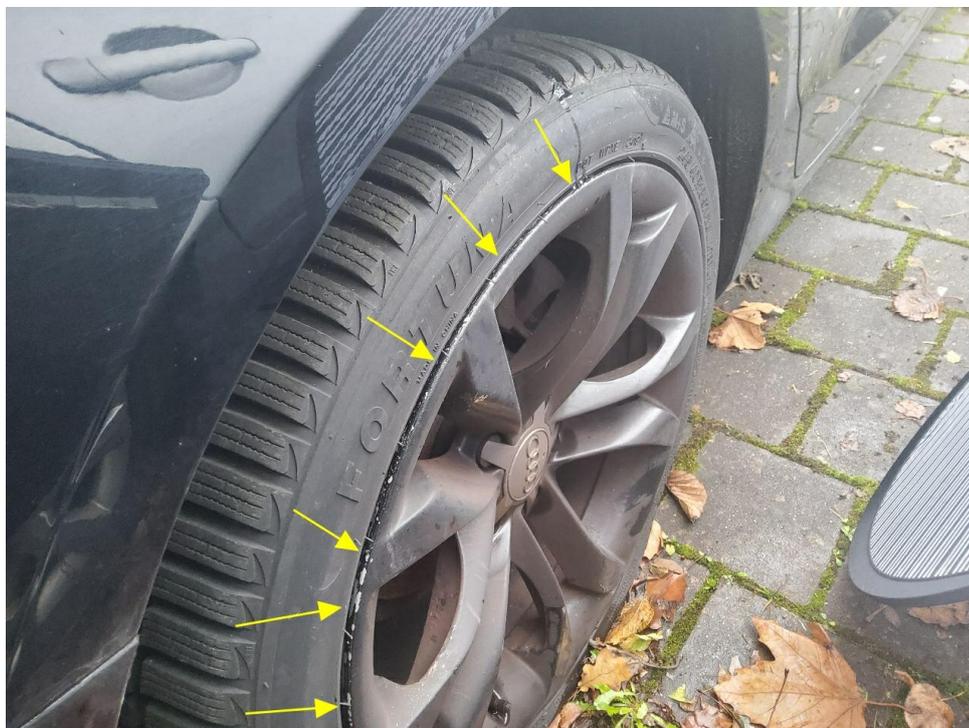
Bild 20 : Felge hinten rechts Lack blättert ab

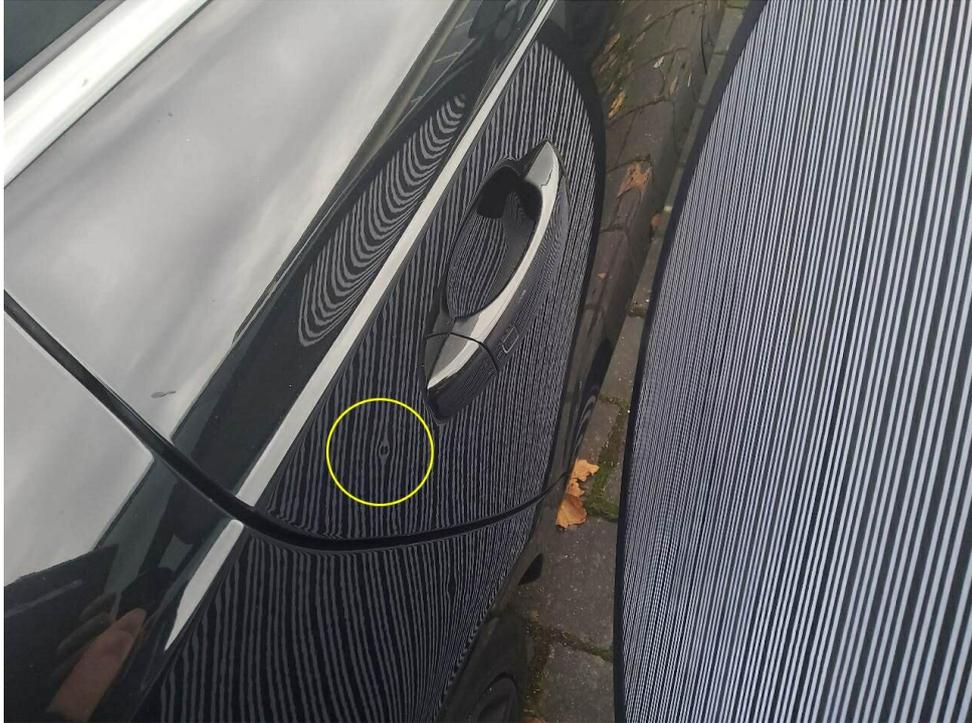
Bild 21 : Tür hinten rechts mehrfach eingedellt
