# **INGENIEURBÜRO** **FEUERBACHER**

## **1. Vorwort und Aufgabenstellung**

Die Besichtigung des Fahrzeugs Fiat Ducato 2.8, Alkoven Wohnmobils EURA Mobil Fiat Ducato 2.8, Fahrzeug-Ident-Nummer ZFA23000005696499 erfolgte am 07.08.2026 in 72160 Horb-Grünmettstetten, Zollhaushof 1.

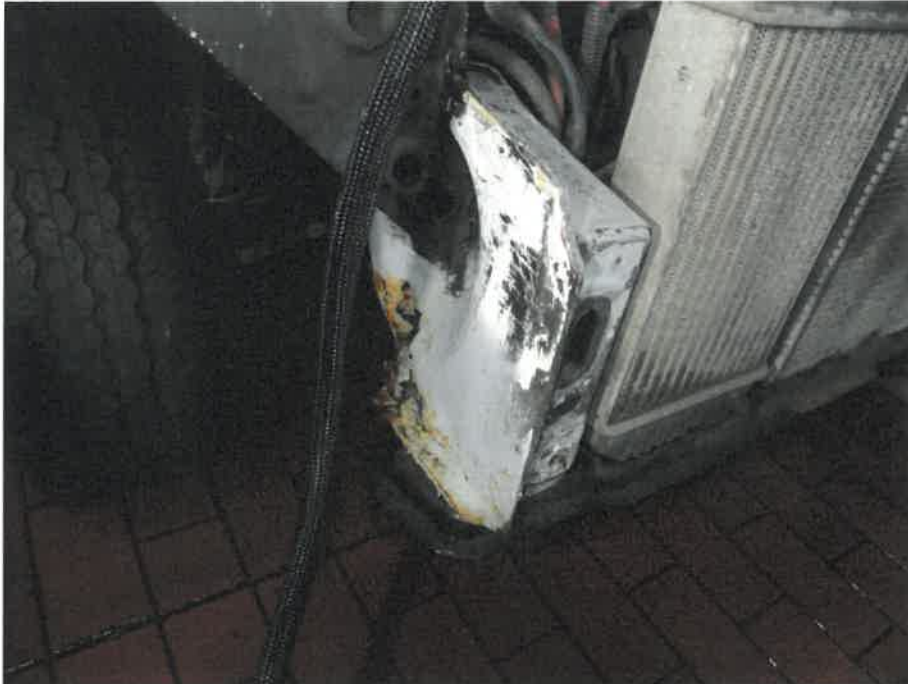
Korrosion am Längsträger rechts, am Vorderachskörper rechts, am Längsträger links, am Radlauf vorne links, am Schweller links, am Aggregateträger.

Längsträger vorne rechts korrodiert und verformt und offen durchgerostet

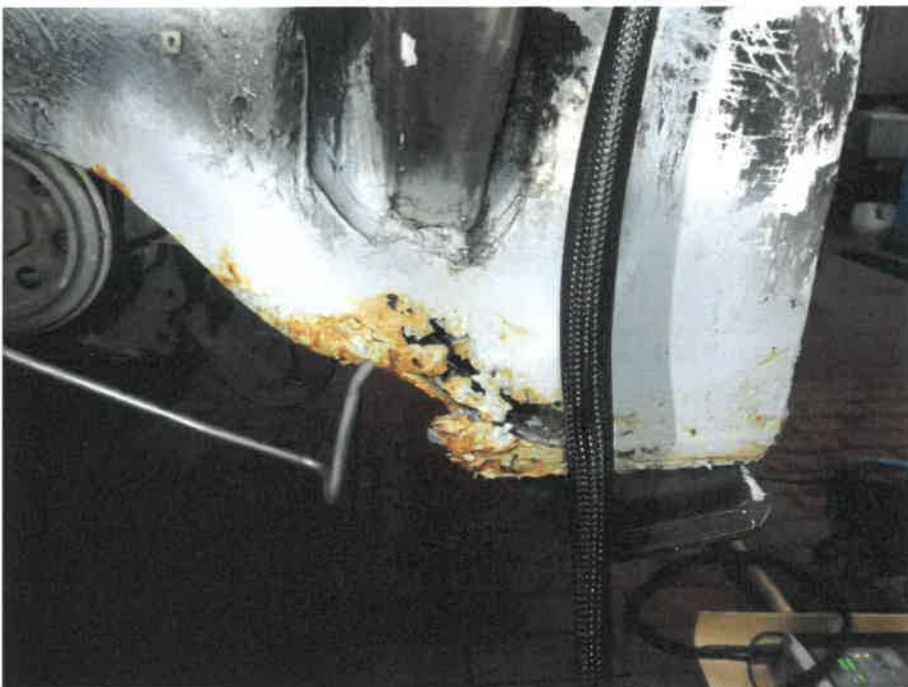
Korrosion

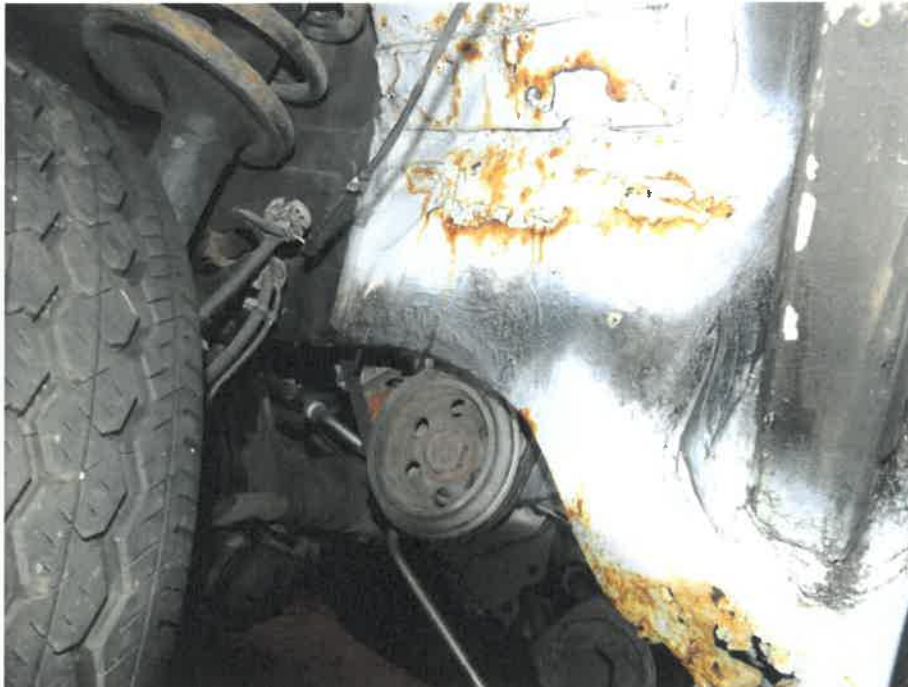
Radlauf vorne rechts stark korrodiert

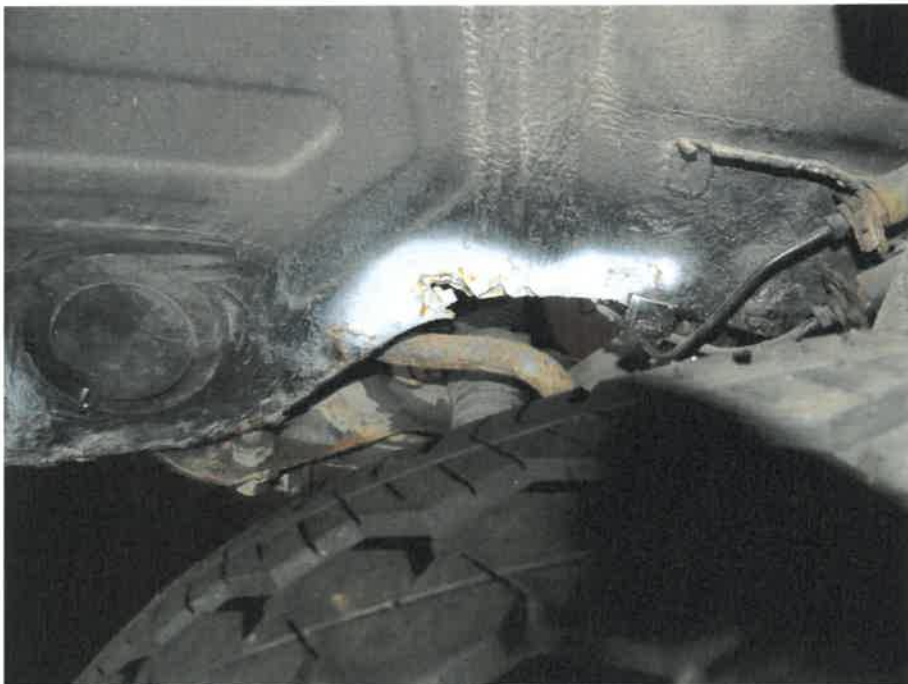
Längsträger rechts über Vorderachse korrodiert und Material abkorrodiert

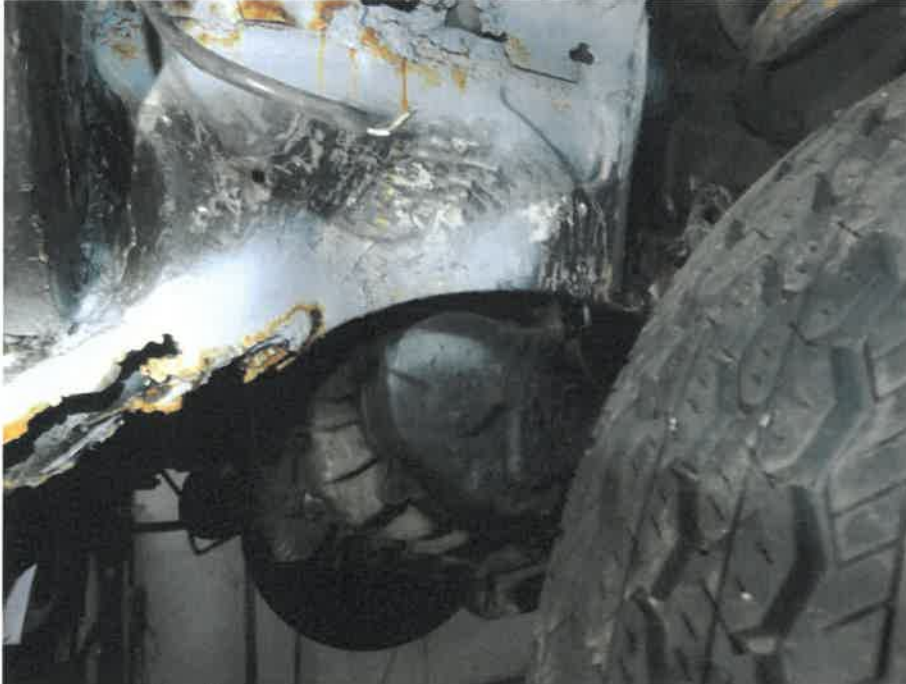
Längsträger links offen durchgerostet

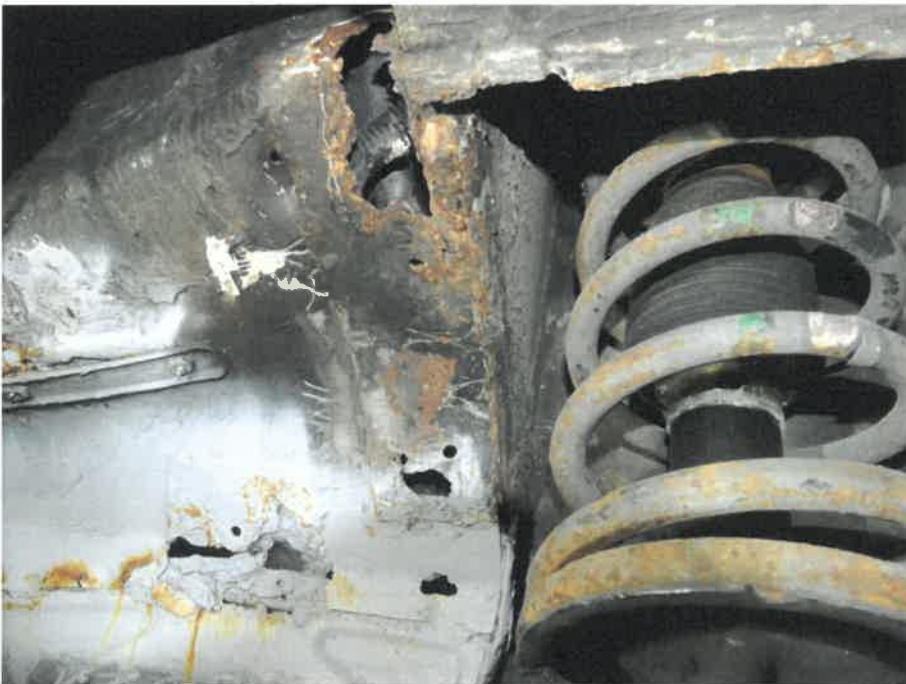
Querträger und Knotenblech vorne links durchgerostet

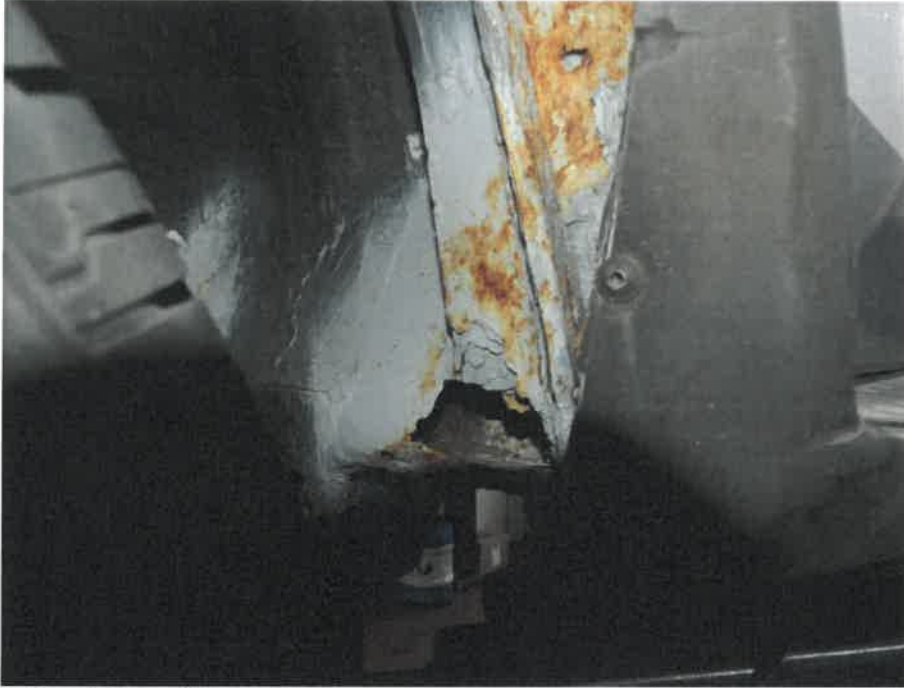
Kniestück links offen durchgerostet

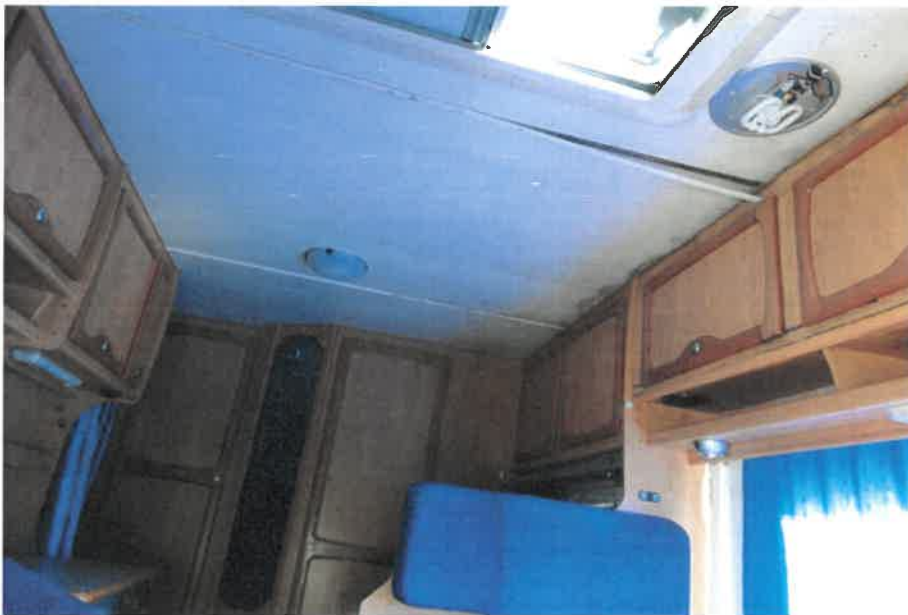
Die Innendachverkleidung weisen Wasserflecken auf, welche auf eine stärkere Undichtigkeit des Fahrzeugdachs mit Wassereintritt hinweist.

Dachverkleidung mit Wasserflecken

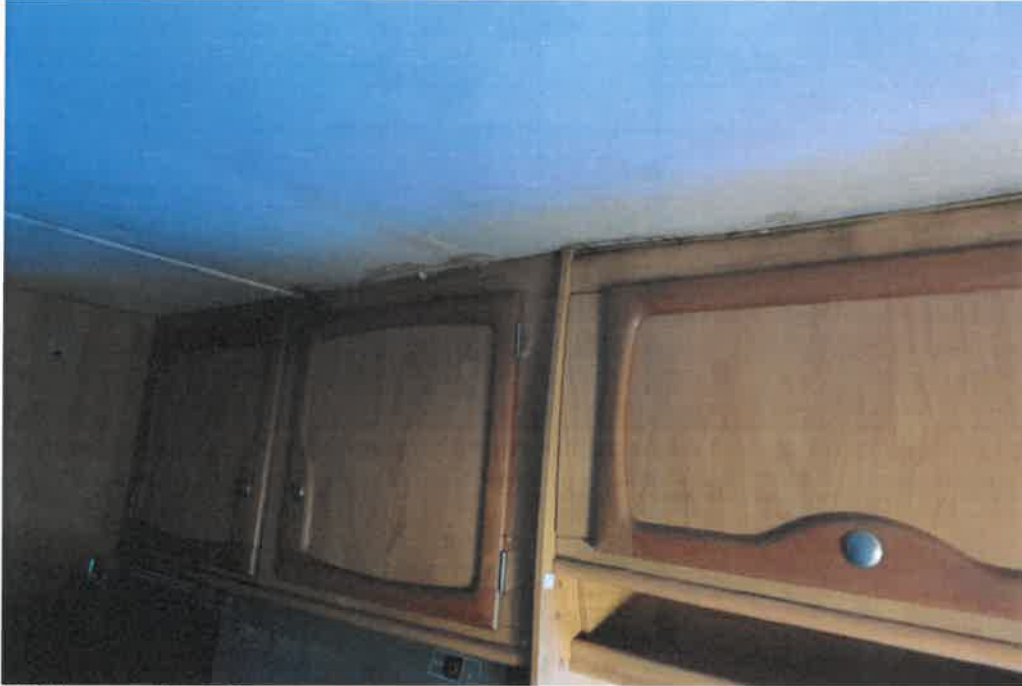
Die Innenausstattung, Möblierung ist aufgequollen, mit Grünspan behaftet und verschimmelt.

Möblierung aufgequollen

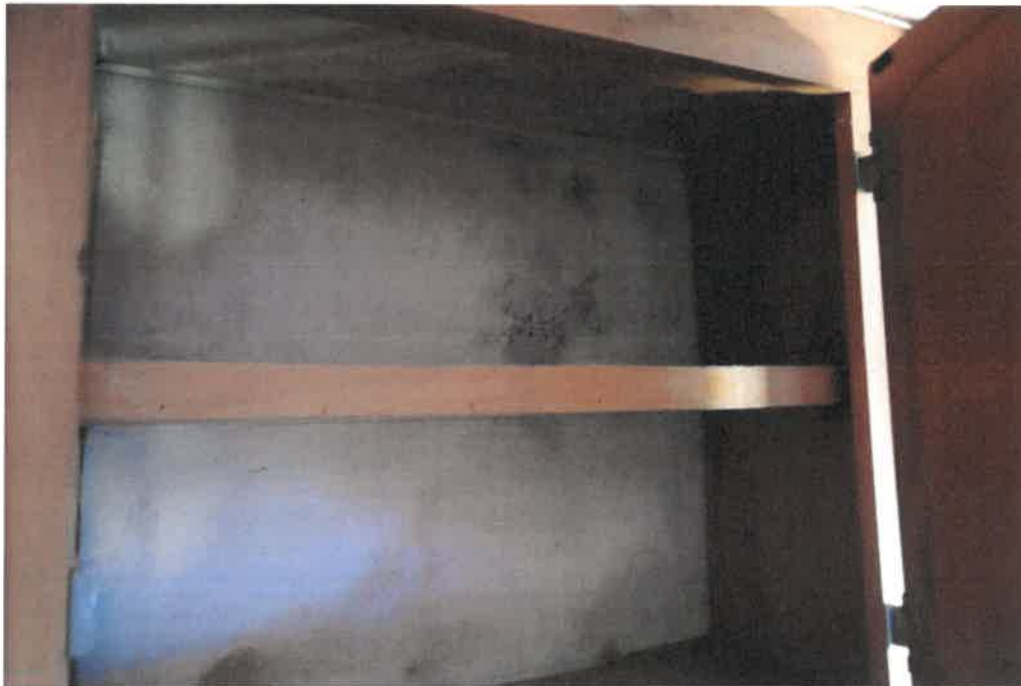
Schränke verschimmelt
