**Gutachten-Nr. 88164302**

## **Fahrzeugbewertung**

HERSTELLER: MERCEDES-BENZ  
 TYP: C-KLASSE  
 AUSFÜHRUNG: C 320 CDI DPF 7G-TRONIC AVANTGARDE  
 FAHRZEUG IDENT NR.: WDD2040221F056283

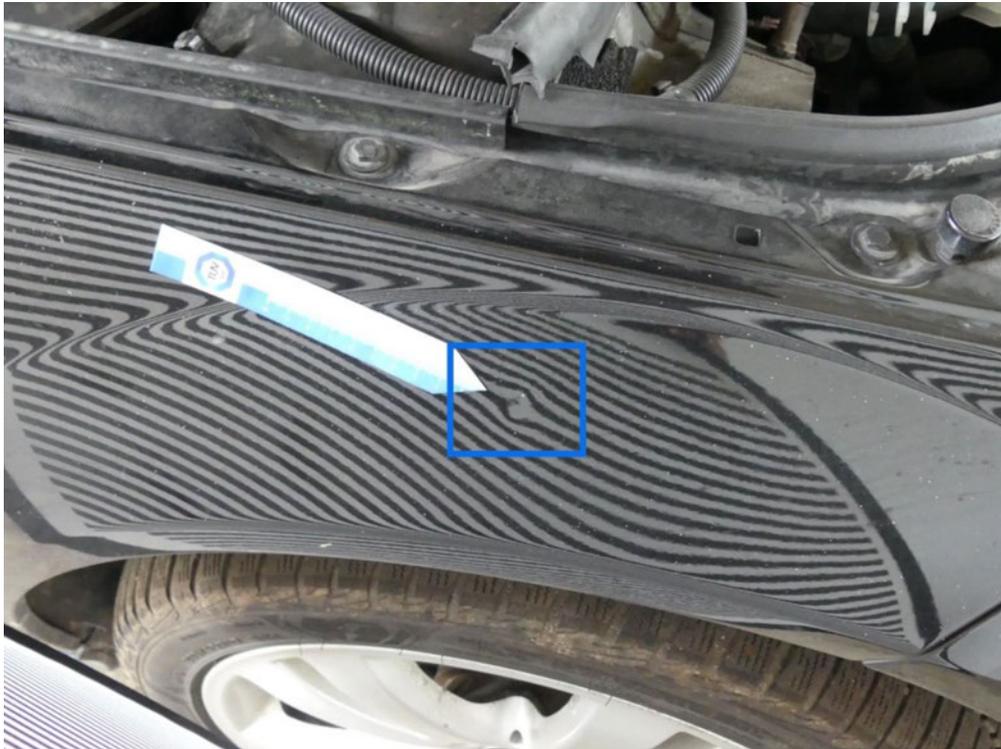
**Bild 17**

Kotflügel vorne  
rechts

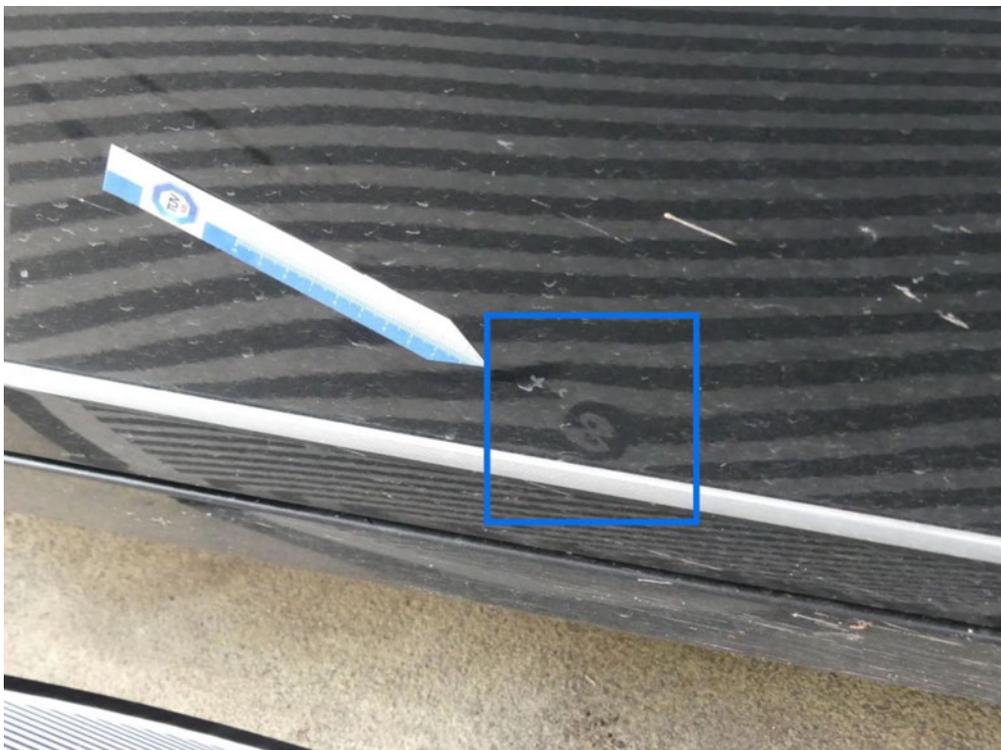
**Bild 18**

- Hagelschaden
- Tür vorne rechts unten eingedellt
- Lackabplatzung Tür hinten rechts unten
- Dachzierblende/n Klarlackschaden
- Seitenwand hinten rechts verkratzt
- Stoßfänger hinten verschrammt und gestaucht
- Seitenwand hinten links verkratzt
- Kotflügel vorne links unten eingedellt
- Tür vorne links unten eingedellt
- Leichtmetallräder verschrammt und Korrosionsschäden
- Innenraum / Dachhimmel verschmutzt
- Einstieg hinten rechts verkratzt
- Tür hinten links verschrammt
- Türverkleidung vorne links gerissen
- Sitzfläche Fahrersitz gerissen

Tür vorne rechts

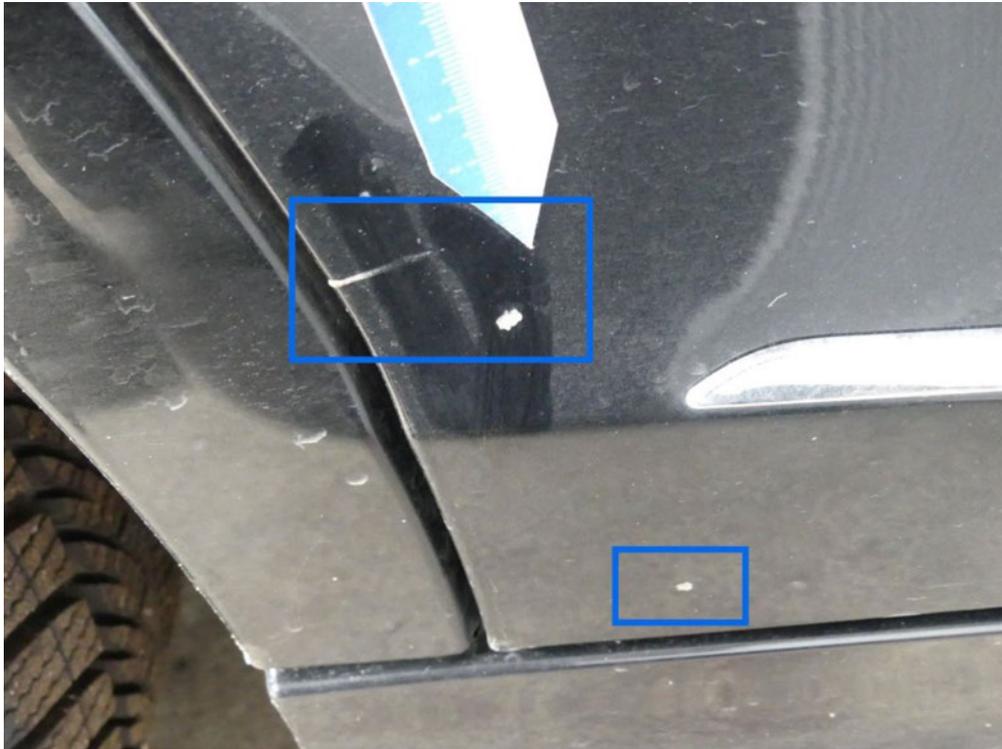
**Bild 19**

Tür hinten rechts  
unten

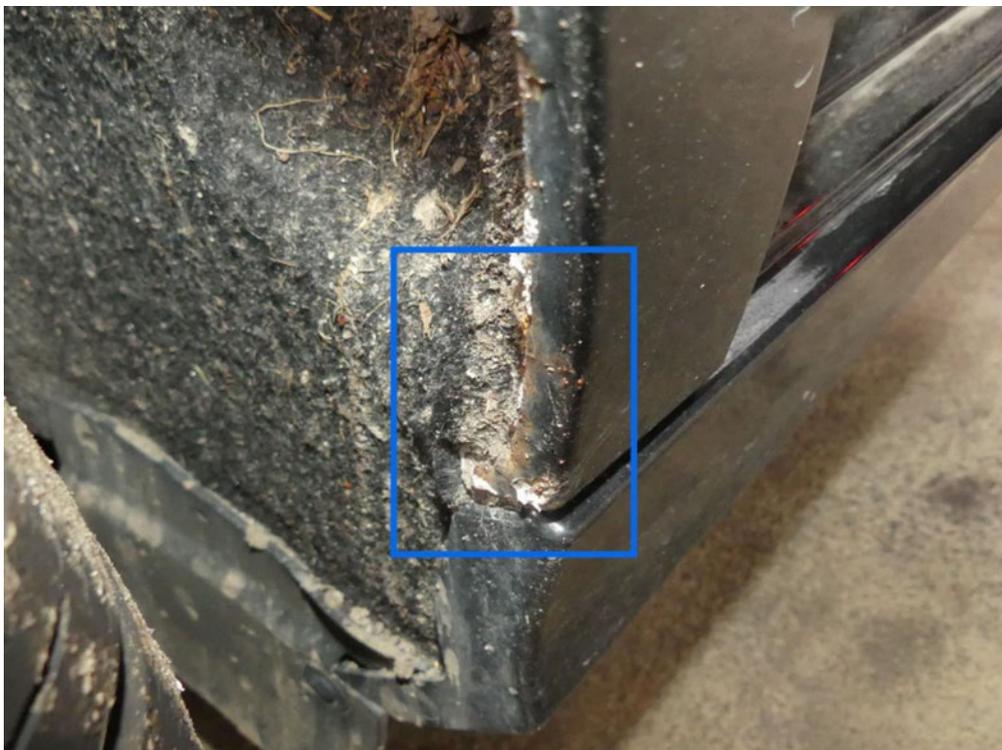
**Bild 20**

Seitenwand hinten  
rechts

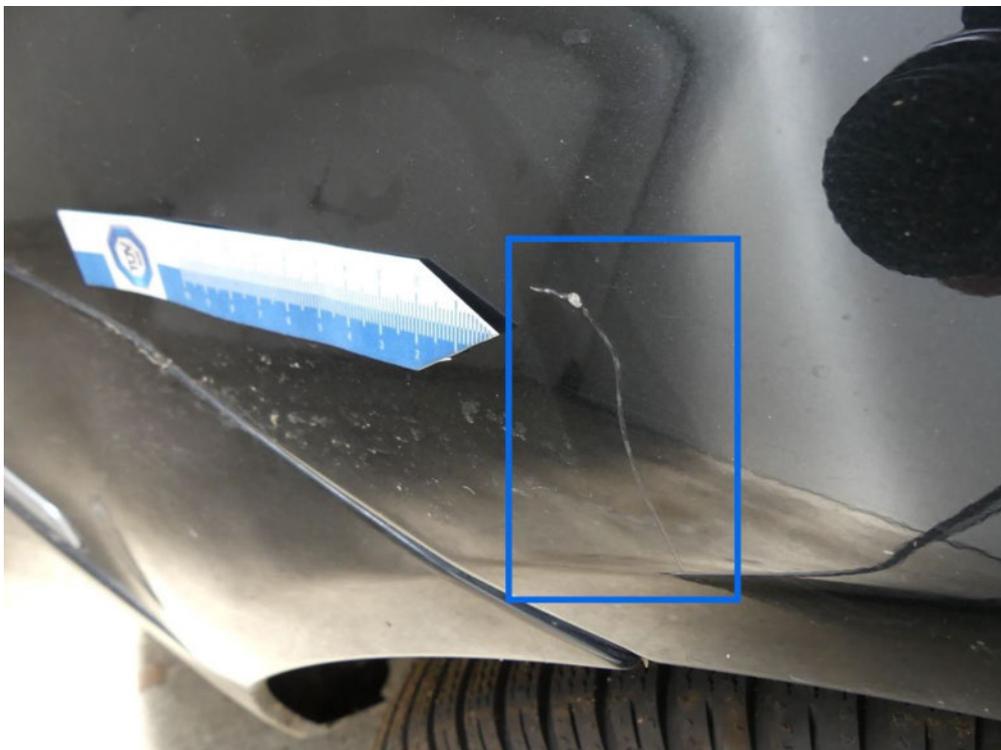
**Bild 22**

Seitenwand hinten rechts

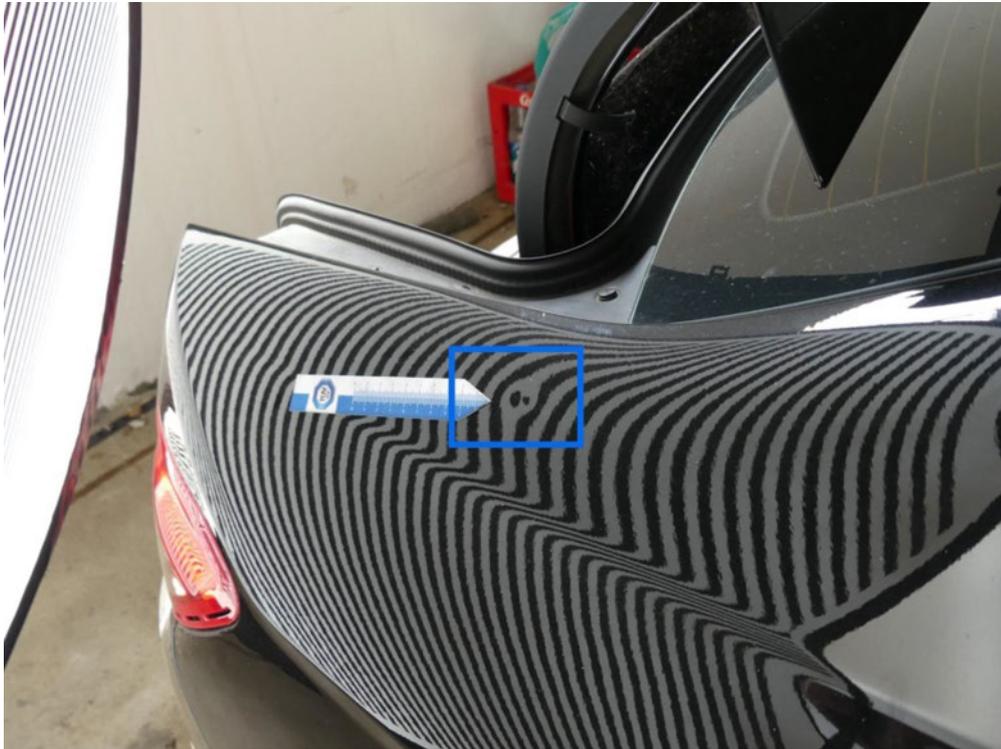
**Bild 23**

Seitenwand hinten  
rechts

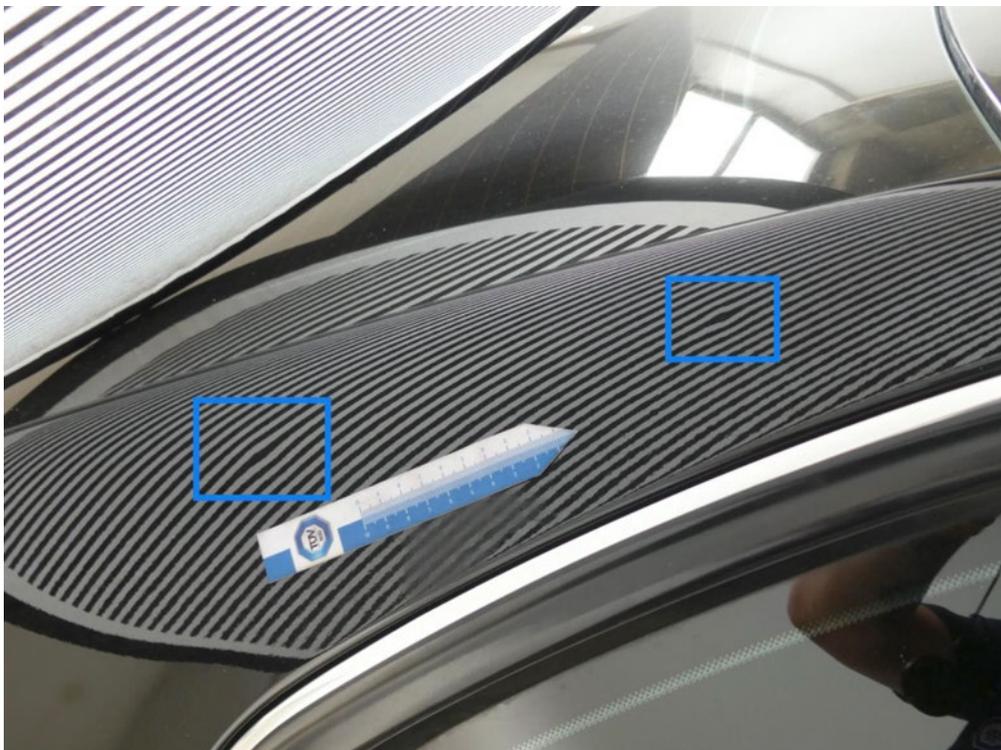
**Bild 24**

Seitenwand hinten  
rechts / Dachholm  
rechts

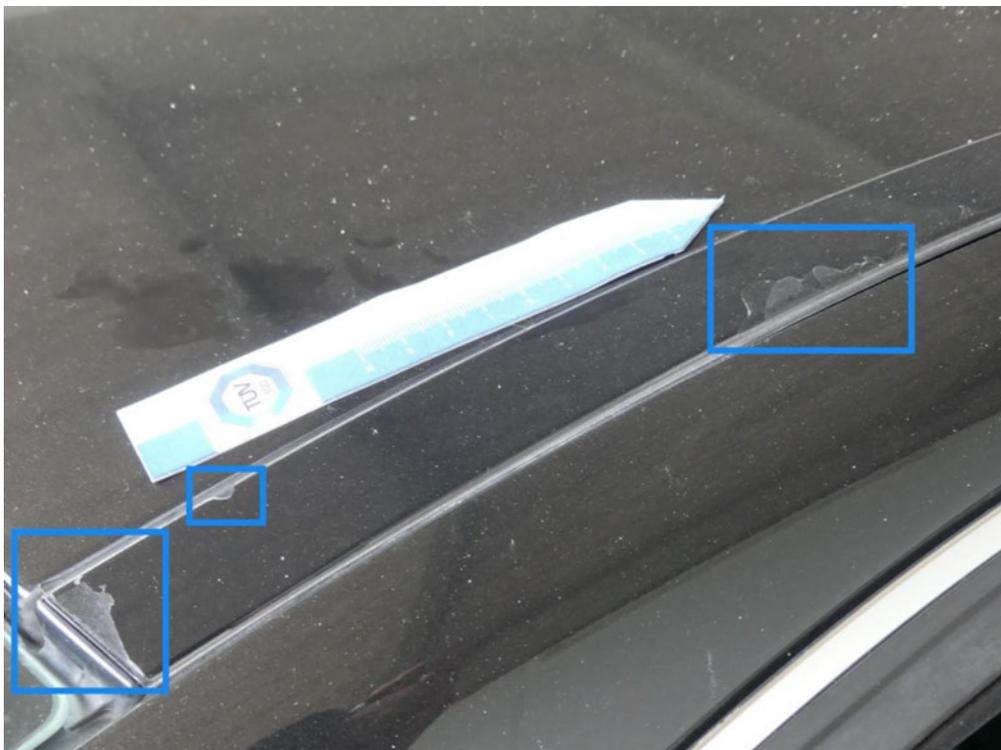
**Bild 26**

Dachzierleiste  
rechts

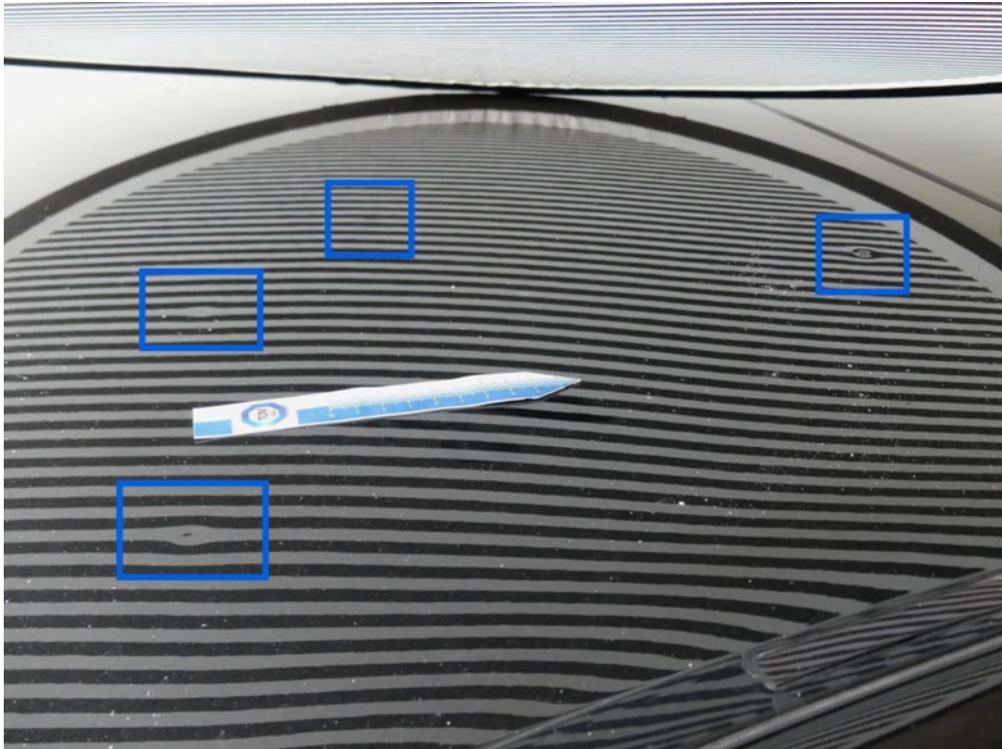
**Bild 27**

Dach

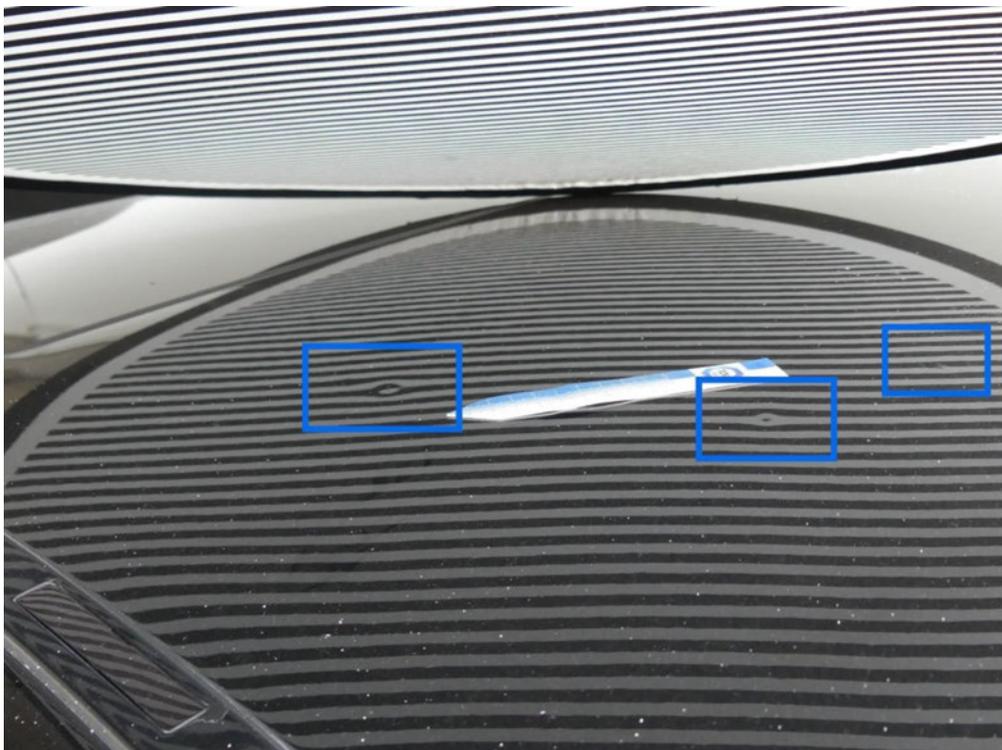
**Bild 28**

Dach

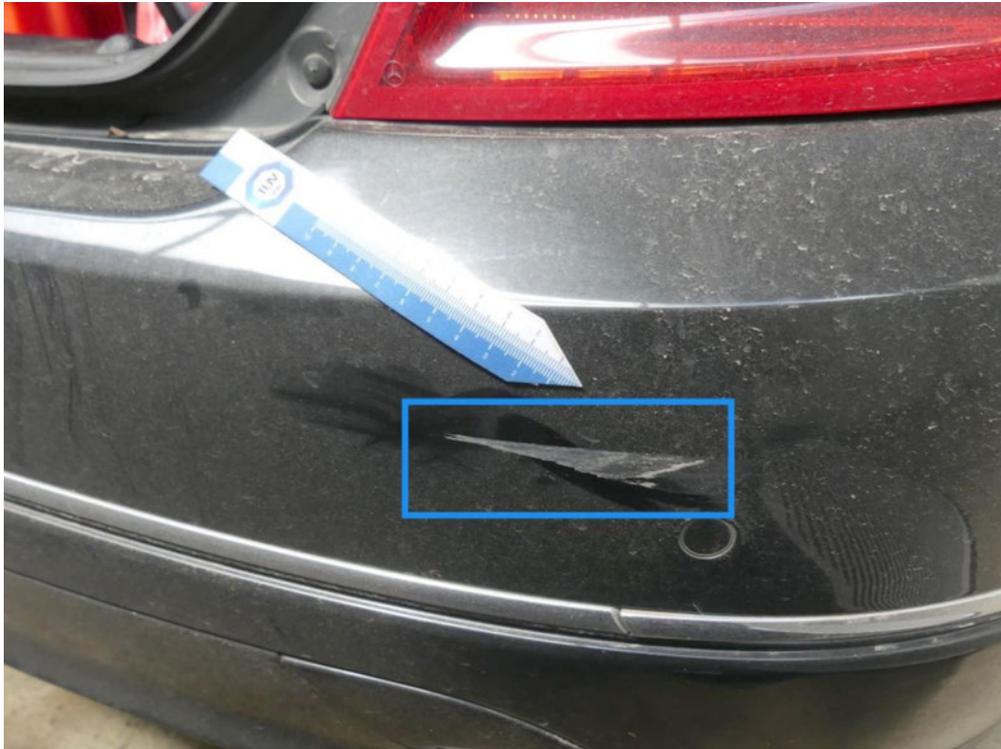
**Bild 29**

Stoßfänger hinten  
rechtsseitig

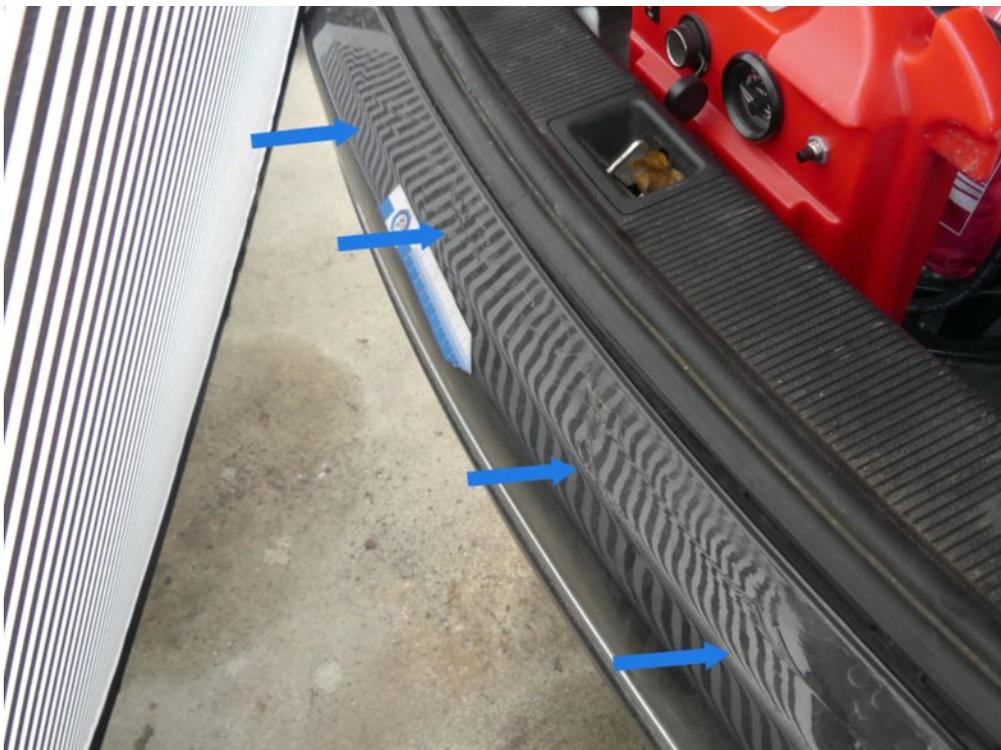
**Bild 30**

Stoßfänger hinten

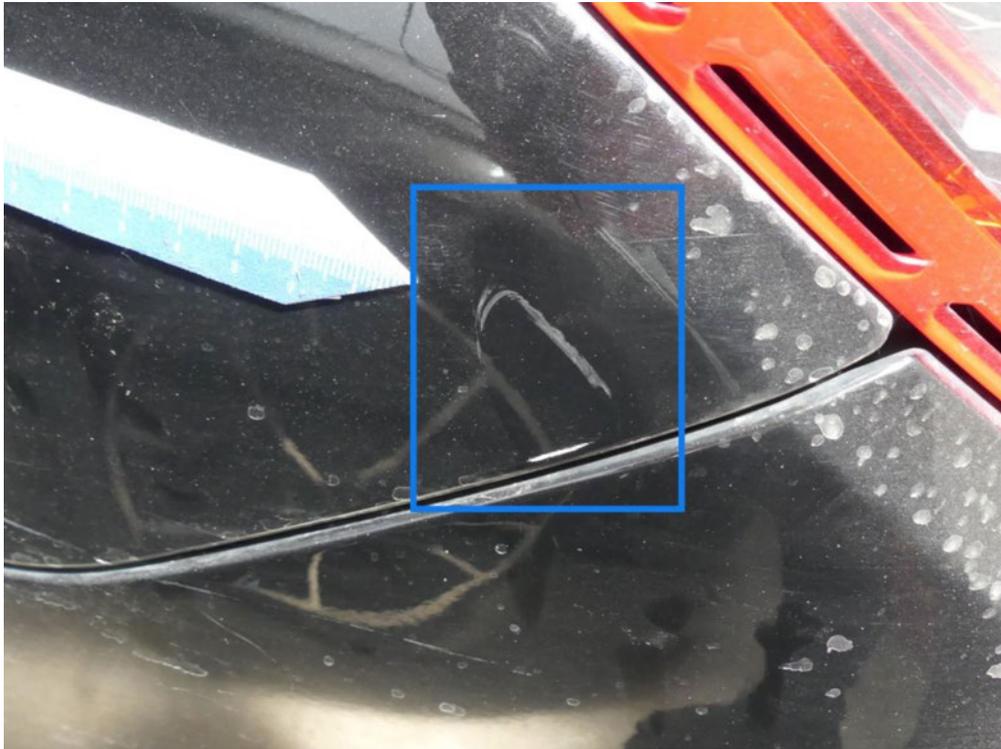
**Bild 31**

Seitenwand hinten  
links

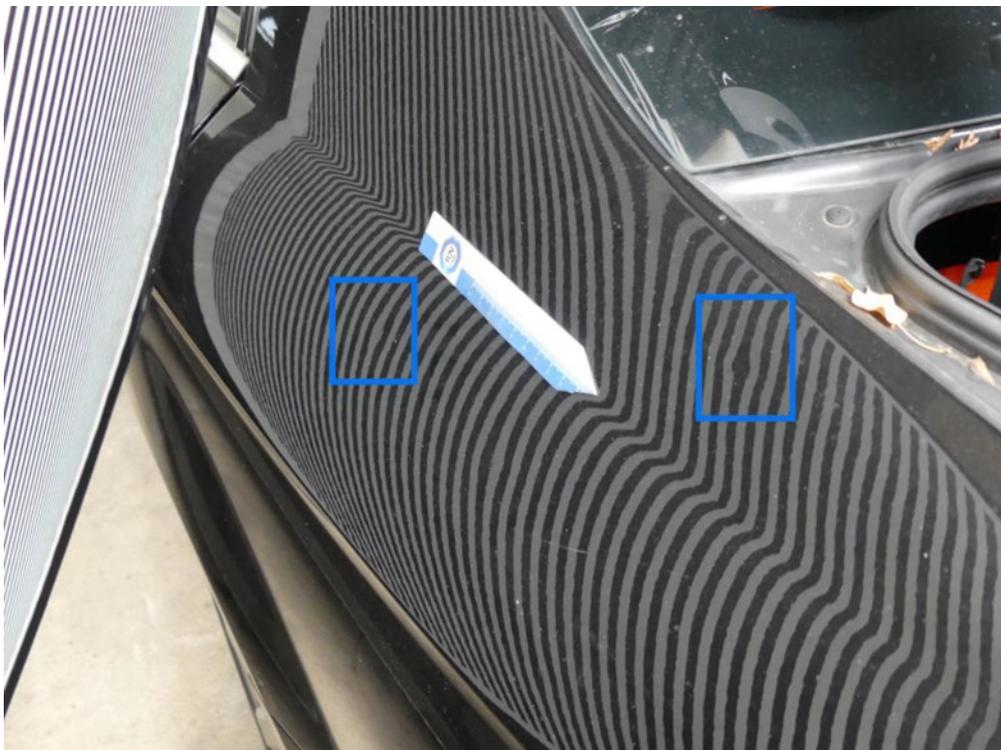
**Bild 32**

Seitenwand hinten  
links

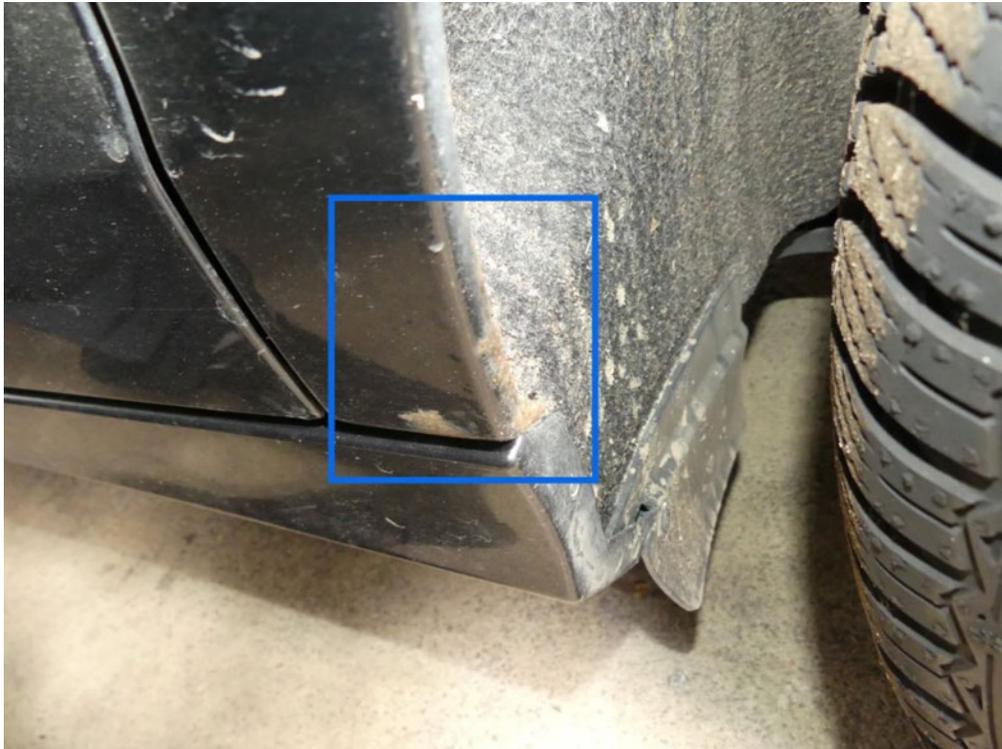
**Bild 33**

Seitenwand hinten  
links

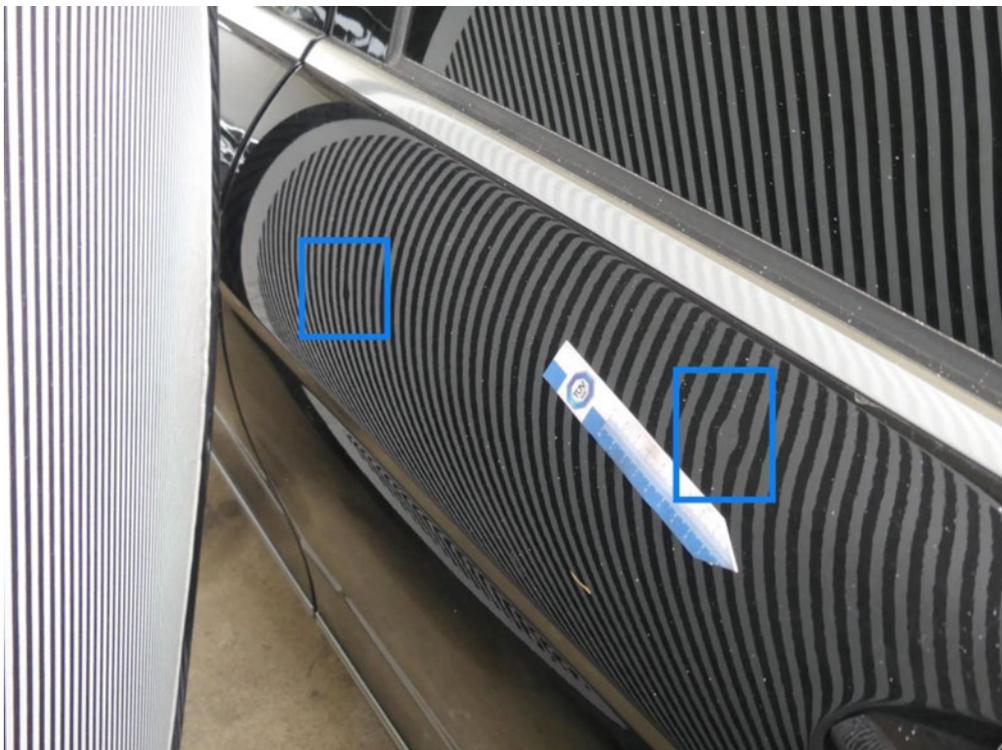
**Bild 34**

Tür hinten links

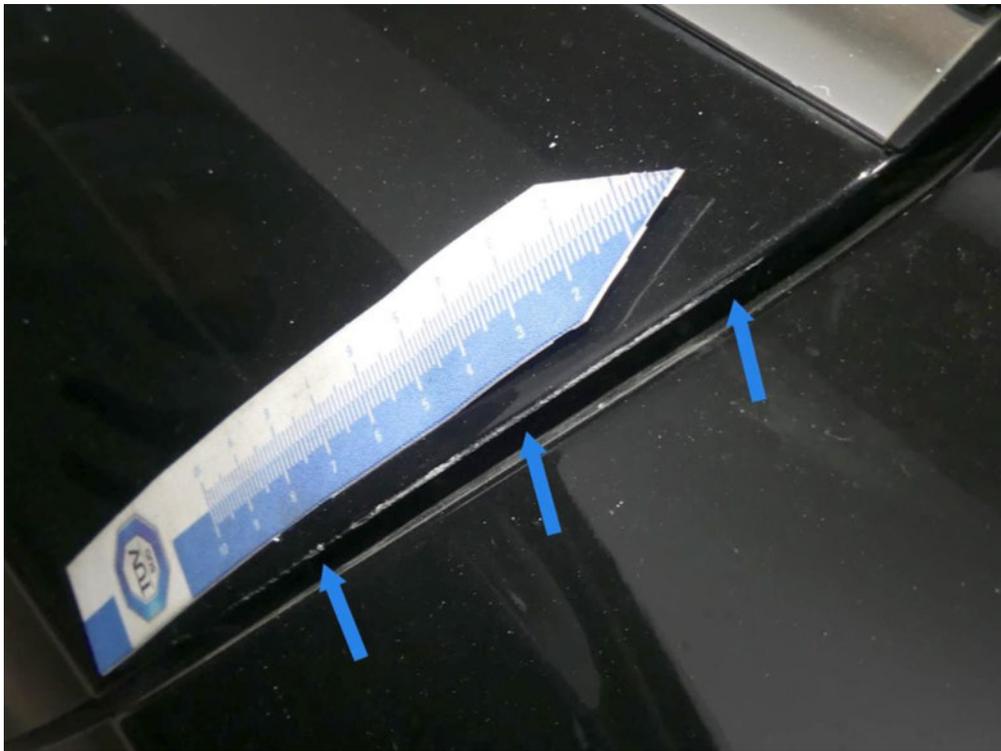
**Bild 35**

Tür hinten links

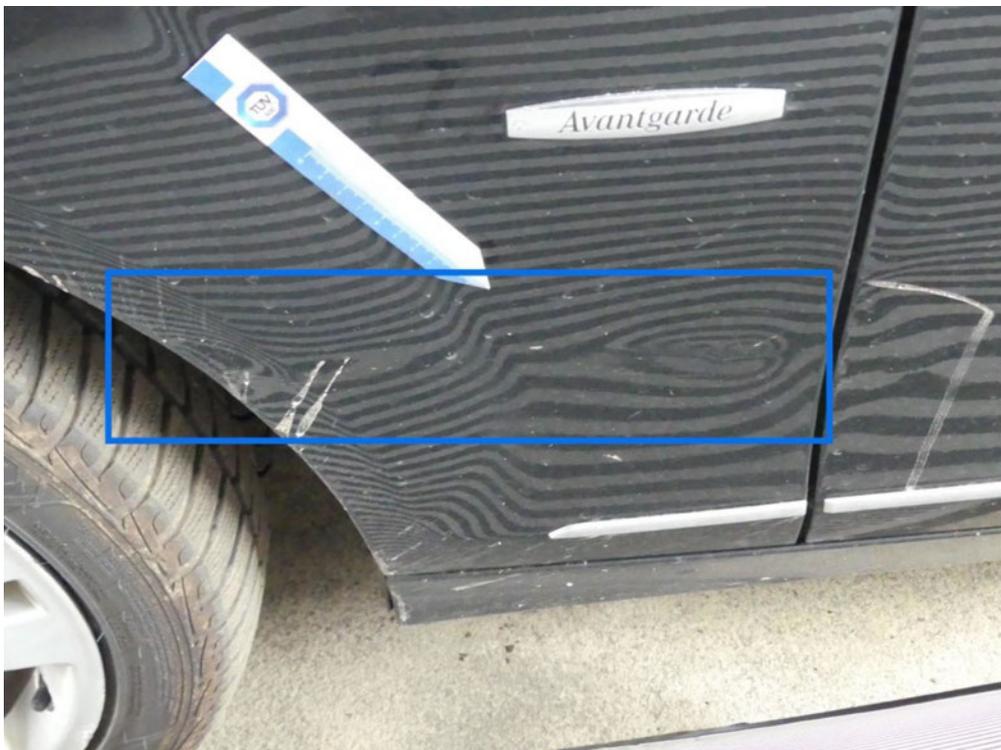
**Bild 36**

Kotflügel vorne links

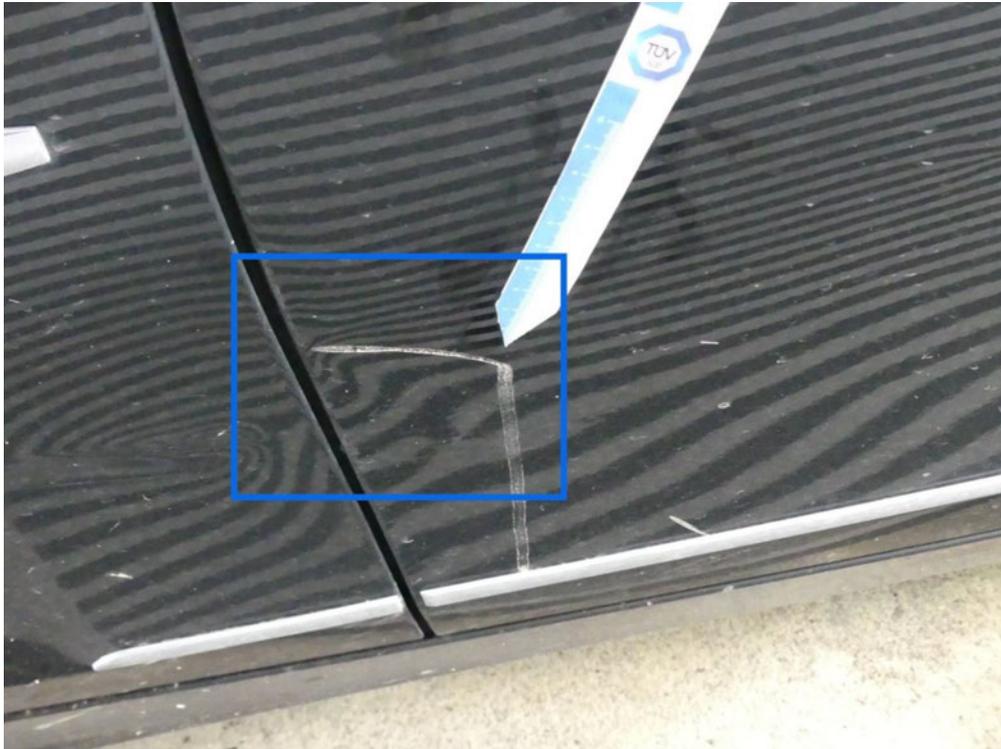
**Bild 37**

Tür vorne links  
unten

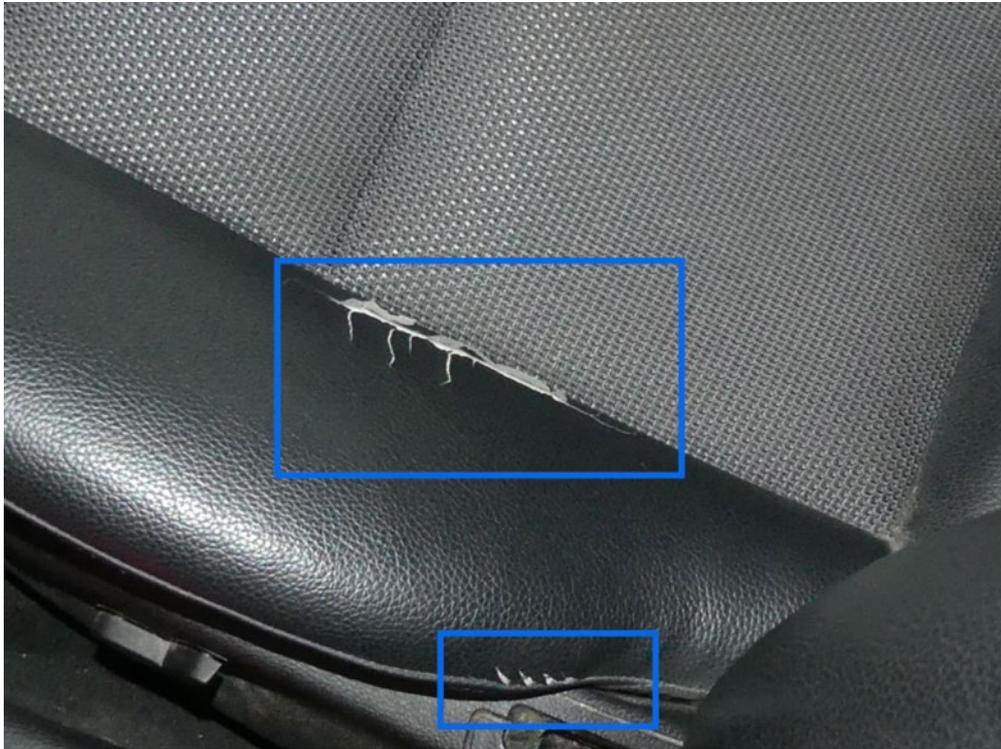
**Bild 41**

Fahrsitz

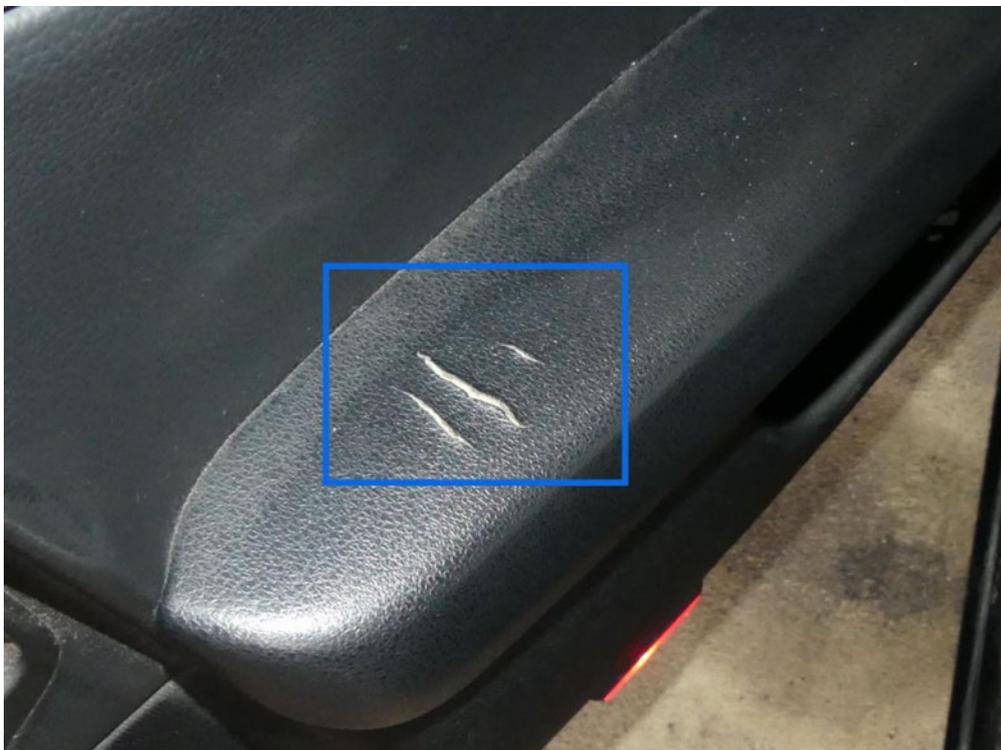
**Bild 42**

Türverkleidung  
vorne links
