DEKRA Automobil GmbH

Bewertungsgutachten

FIN
WVGZZZCRZLD

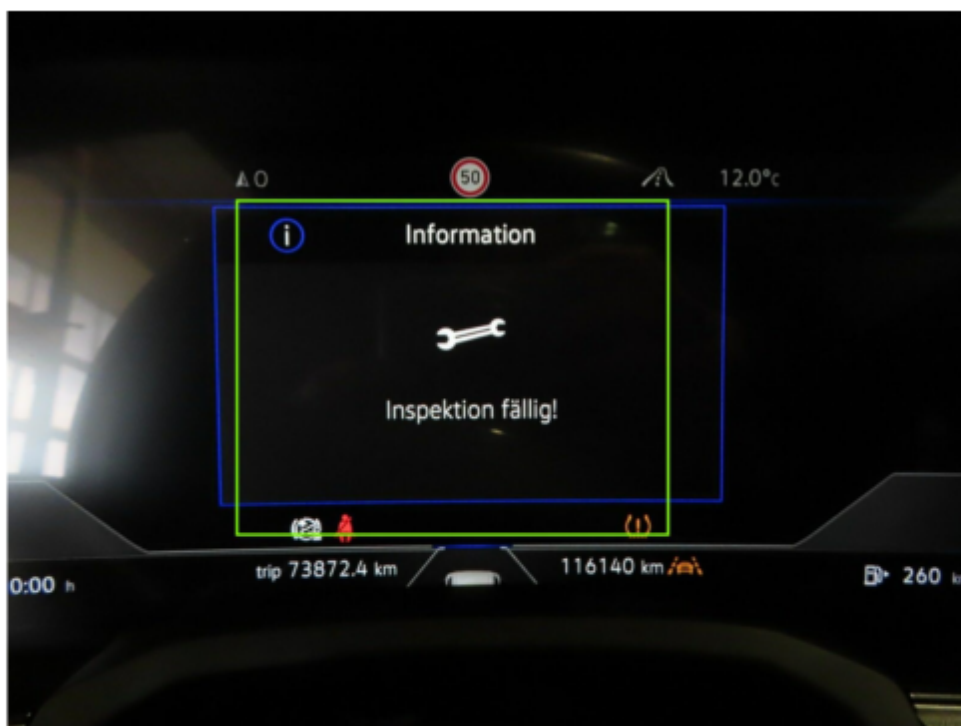
Bild 6 : Service fällig

Bremse der Vorderachse verschließen und stark verrostet, erneuern (Bild 7, 8); Felge vorne rechts verschrammt, erneuern (Bild 9); Felge hinten rechts verschrammt, erneuern (Bild 10); Stoßfänger hinten verschrammt, lackieren mit Lackaufbau (Bild 11); Innenraum stark verschmutzt, reinigen (Bild 12, 13); Service fällig (Bild 6).

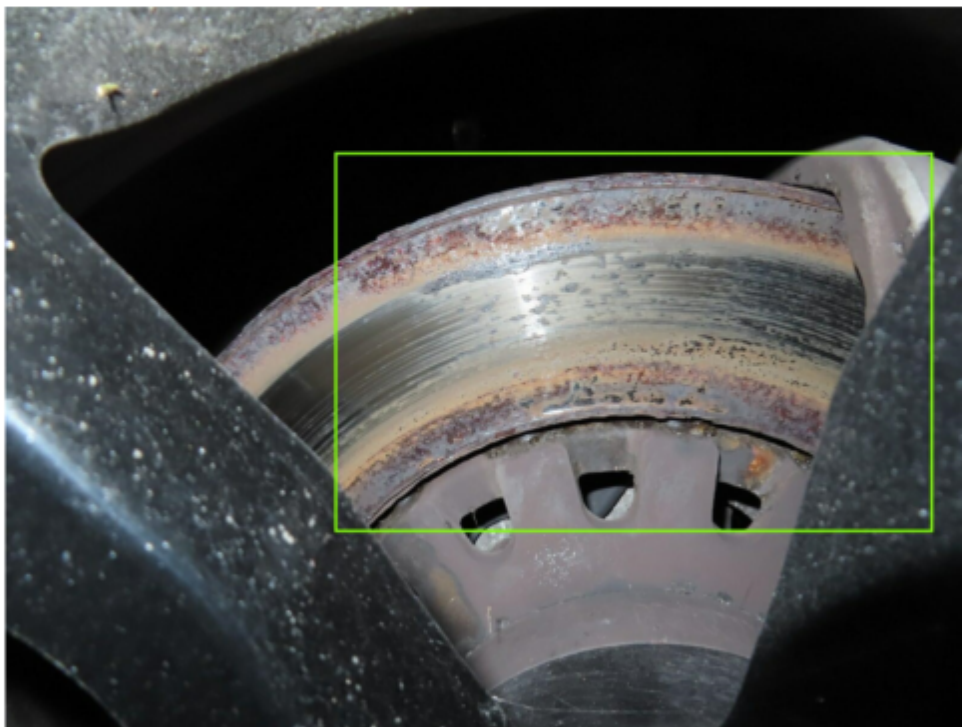
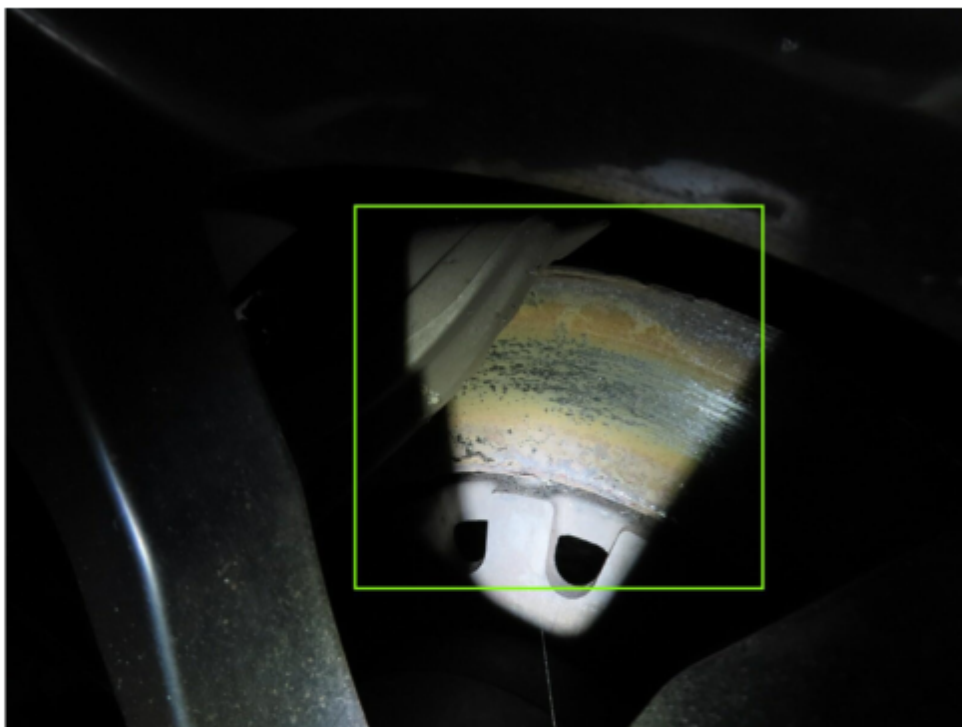
Bild 7 : Bremse der Vorderachse verschließen und stark verrostet

Bild 8 : Bremse der Vorderachse verschließen und stark verrostet

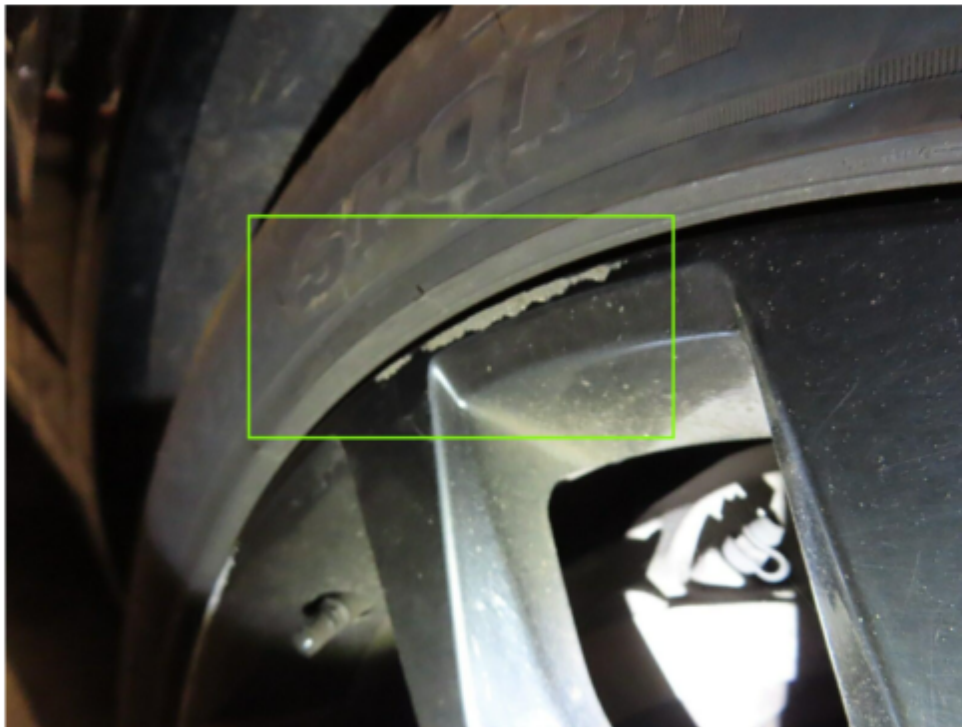
Bild 9 : Felge vorne rechts verschrammt

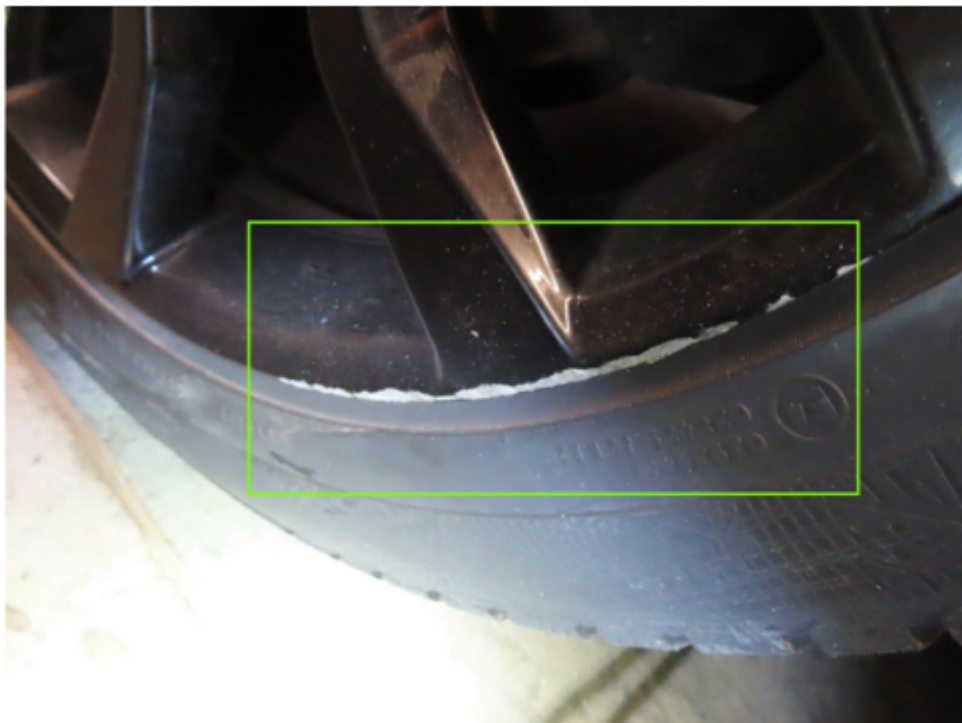
Bild 10 : Felge hinten rechts verschrammt

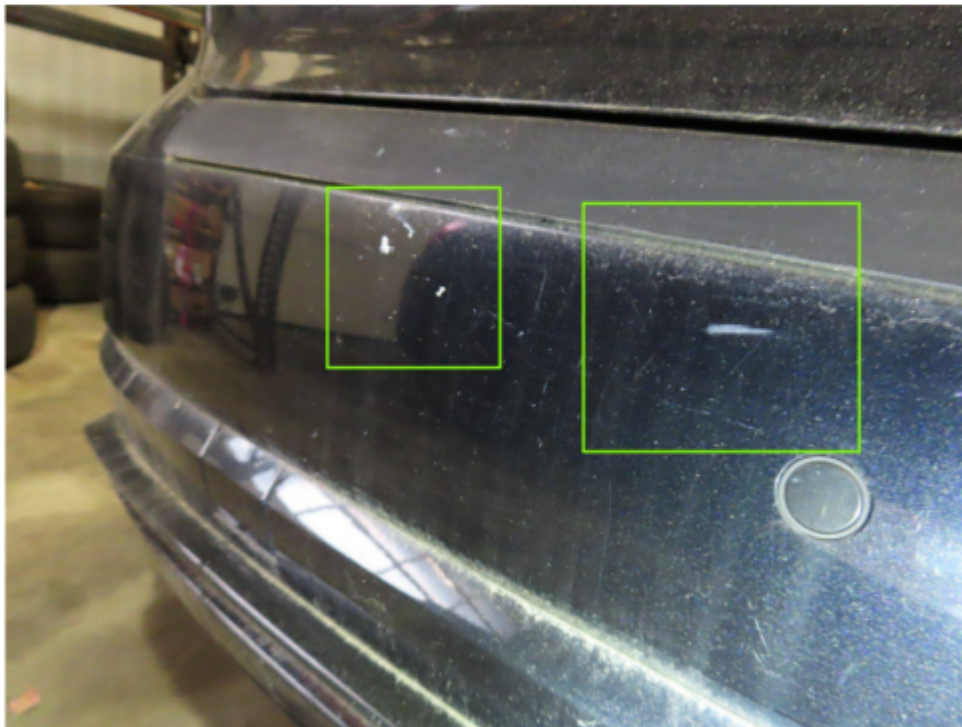
Bild 11 : Stoßfänger hinten verschrammt

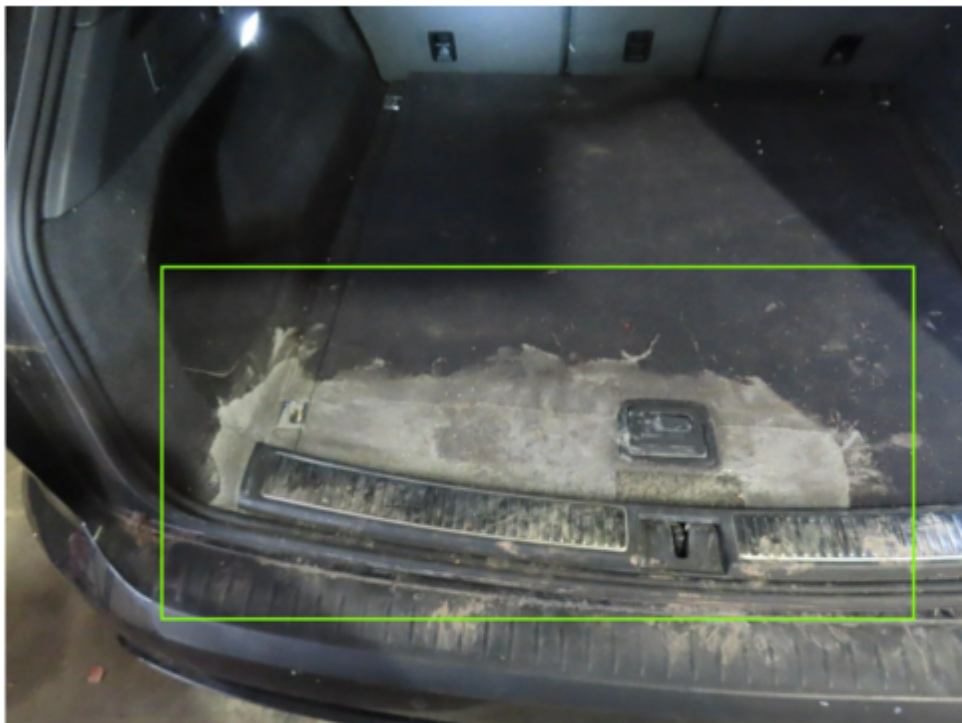
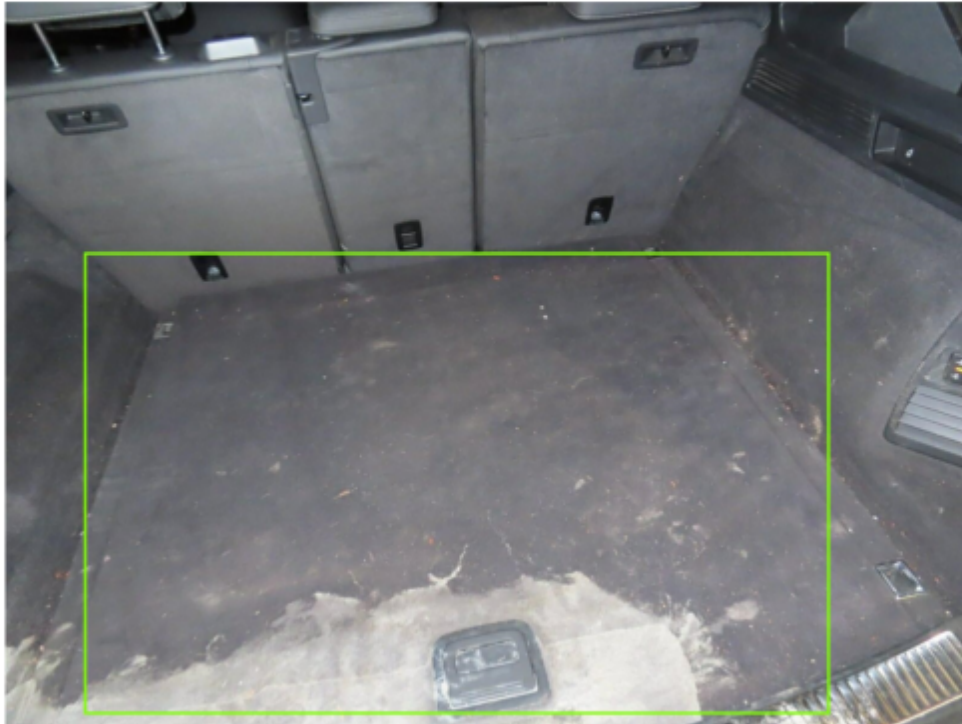
Bild 12 : Innenraum stark verschmutzt

Bild 13 : Innenraum stark verschmutzt
