Bewertungsgutachten

FIN JKAEN650ABDA00738

| Typ / Verkaufsbezeichnung | EN650A / Vulcan S |

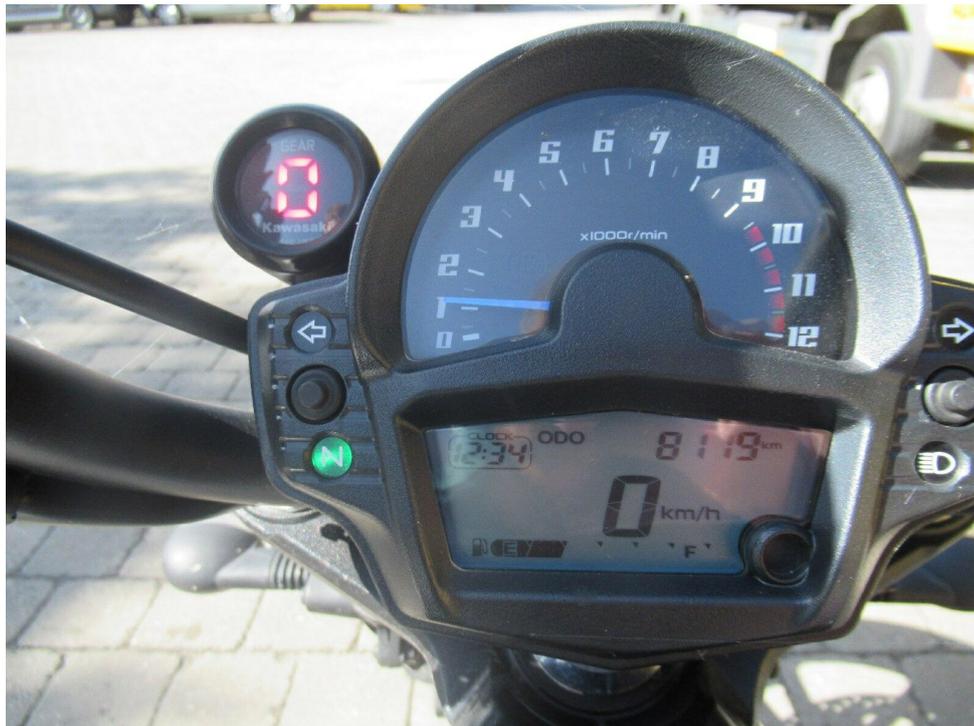
| Km-Stand abgelesen | 8.119 |

Bild 3 : Kombiinstrument

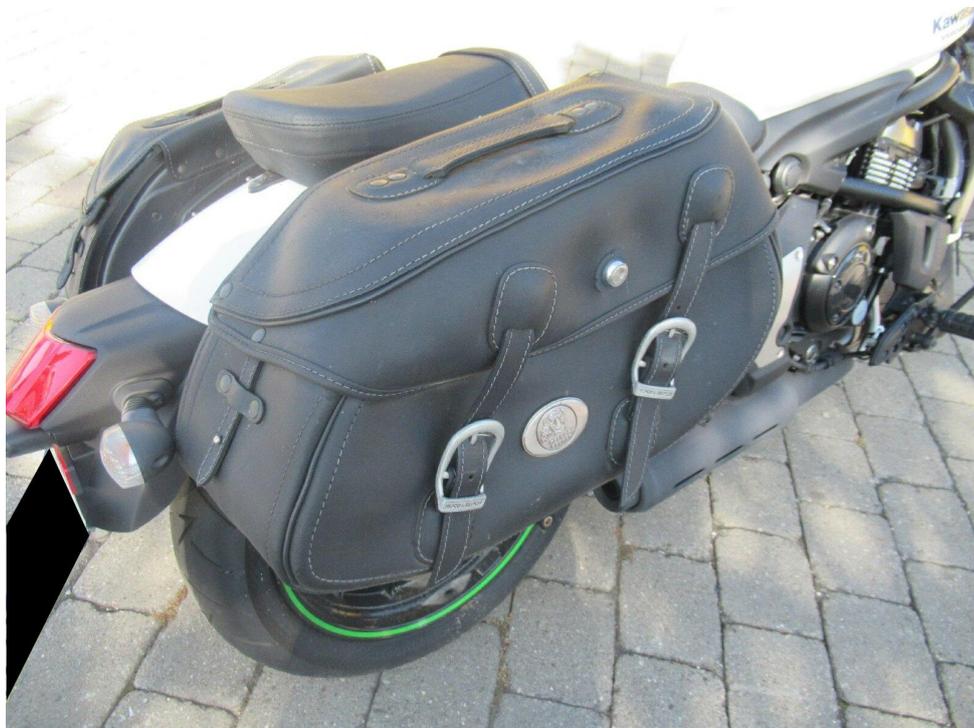
Bild 4 : Sonderzubehör Seitentaschen Leder

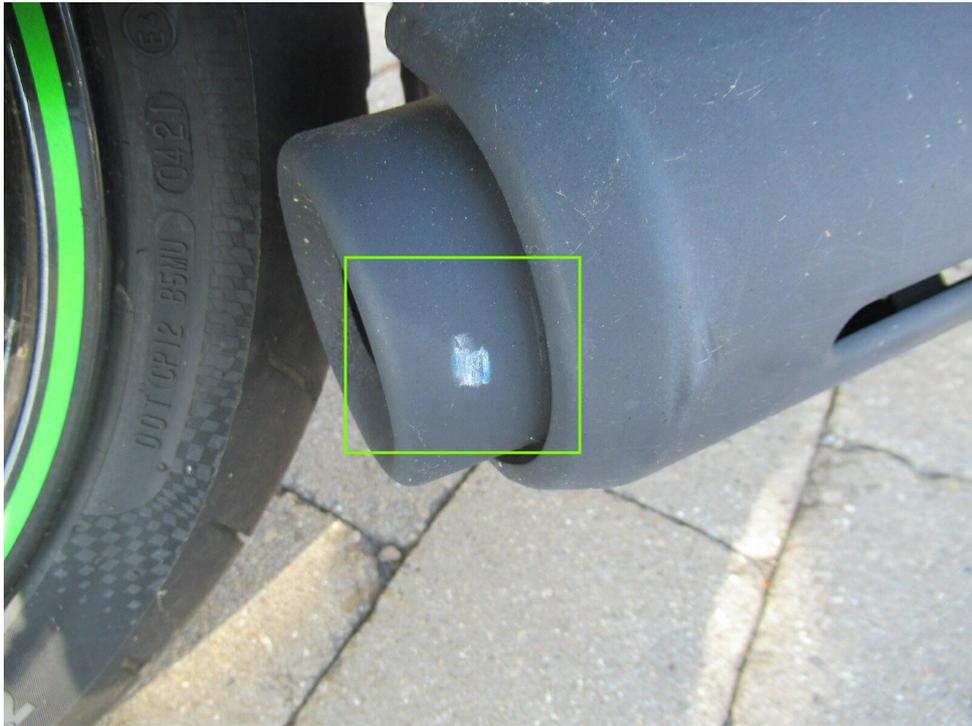
Bezeichnung des Schadens / Rep.-Weg
Auspuffblende angeschrammt, erneuern.

Bild 5 : Auspuffrohr angeschrammt
