# Bewertungsgutachten

WI NE124

1J4FAN9194P759740

| Typ / Verkaufsbezeichnung | TJ / Jeep Wrangler Sport |

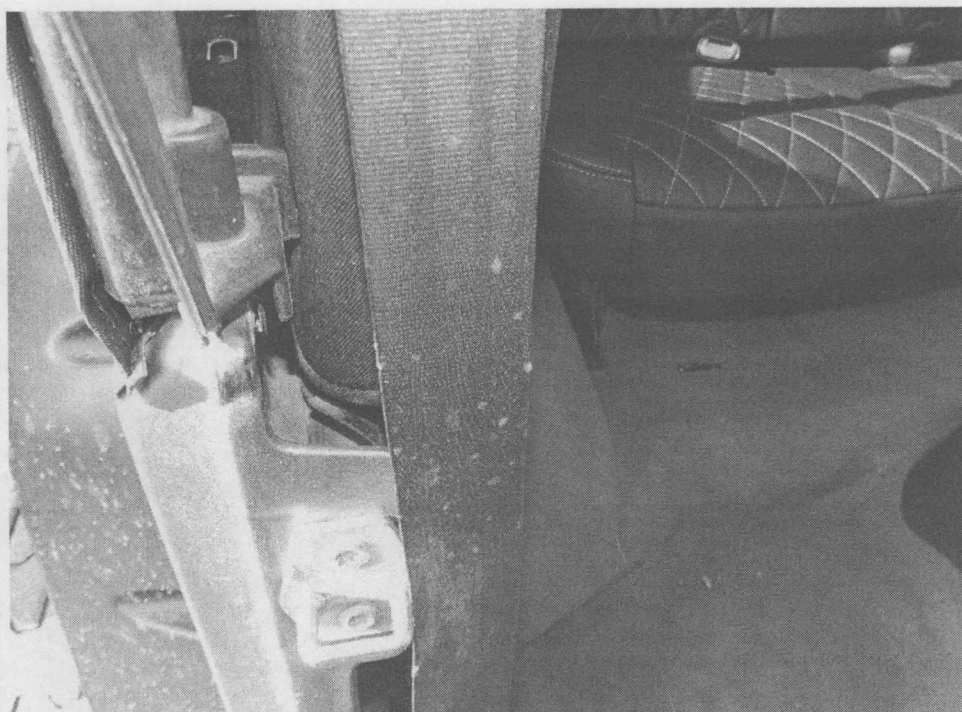
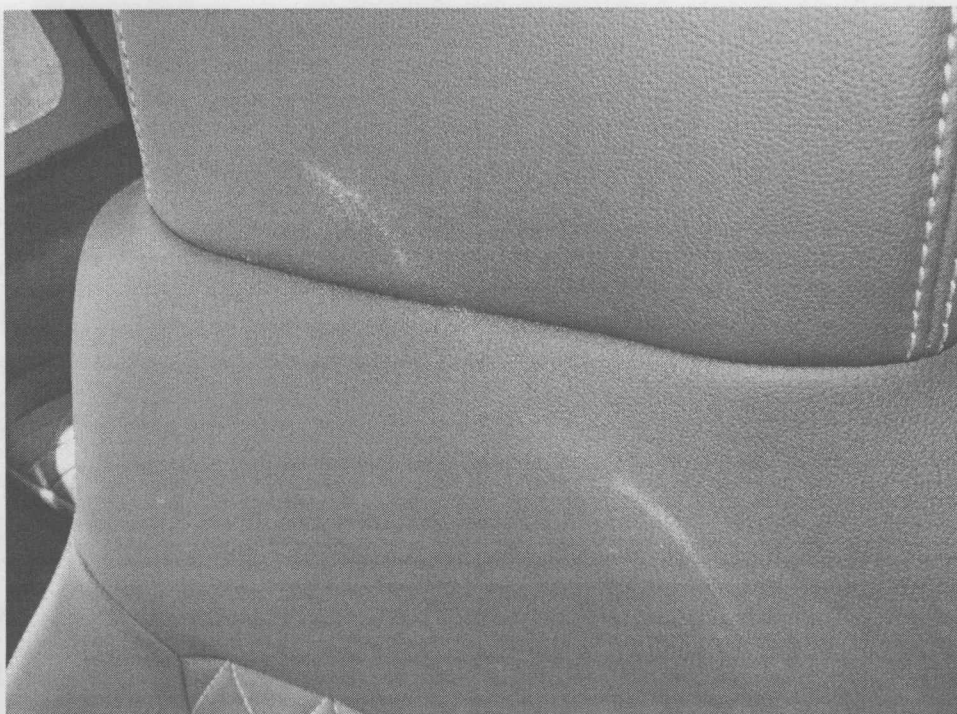
Farbtonabechung Türen links und rechts, lackieren; Fahrzeugdach Flecken / Schimmelbildung, reinigen (Bild 13); Innenraum Schimmelbildung, reinigen (Bild 11, 28); Amaturenbrett überlackiert fleckig, erneuern (Bild 12); Hauptuntersuchung überfällig, erneuern; Wartungsarbeiten, erneuern; Gaszug unsachgemäß instandgesetzt, erneuern (Bild 17); Sitzbezüge verschmutzt, reinigen (Bild 27, 29); Minderung umlackierung, instandsetzen.

Bild 11 : Innenraum Schimmelbildung

Bild 28 : Innenraum Schimmelbildung

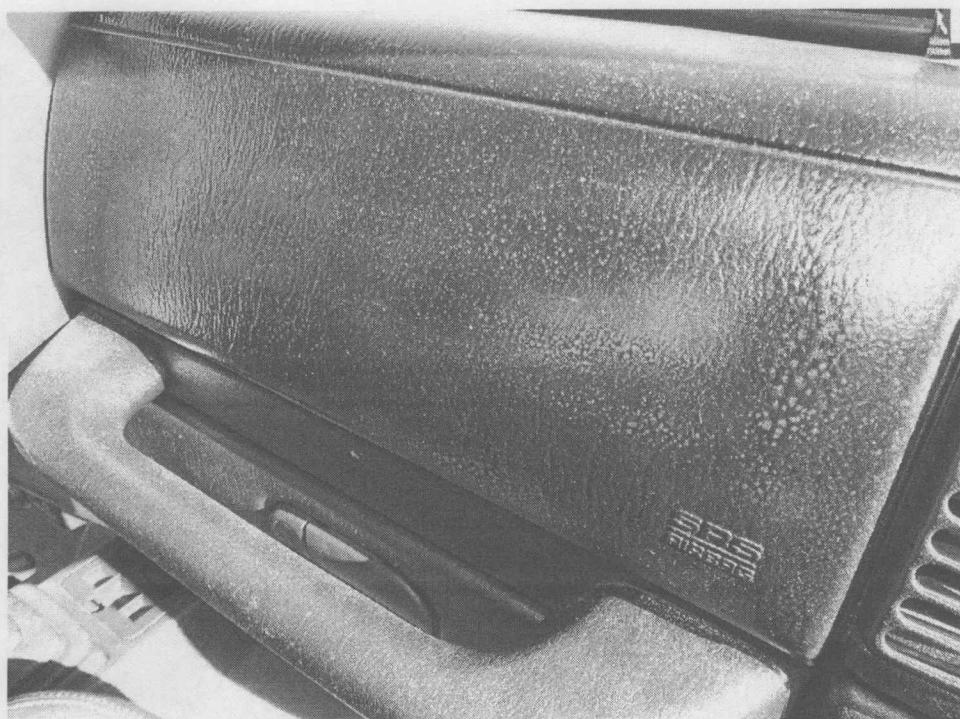
Bild 12 : Amaturenbrett überlackiert fleckig

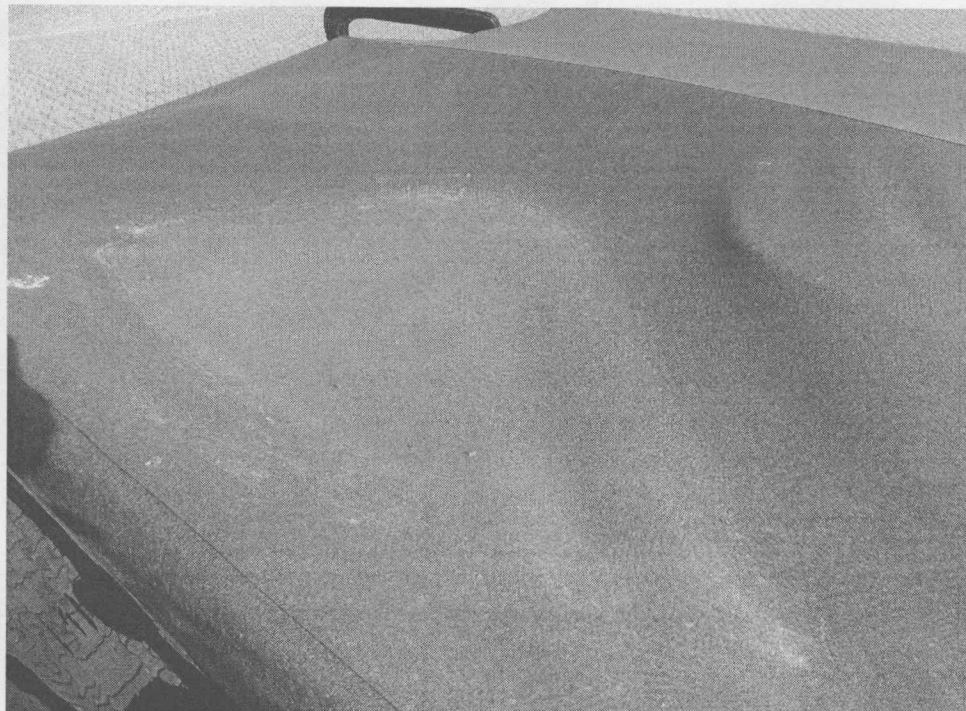
Bild 13 : Fahrzeugdach Flecken / Schimmelbildung

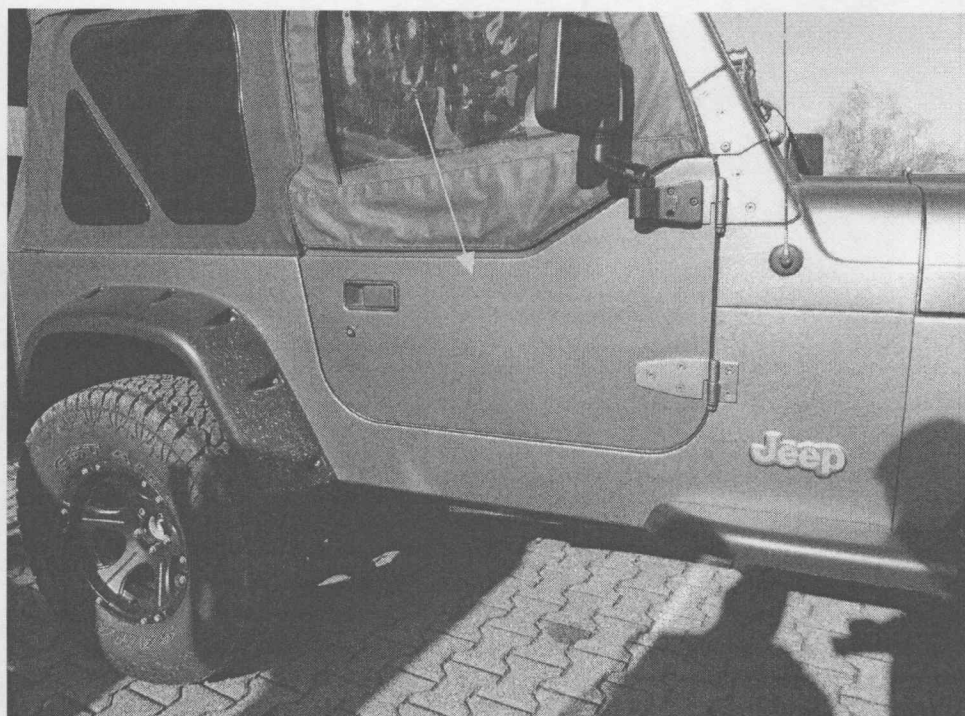
Bild 14 : Farbtonabweichung Türen links und rechts

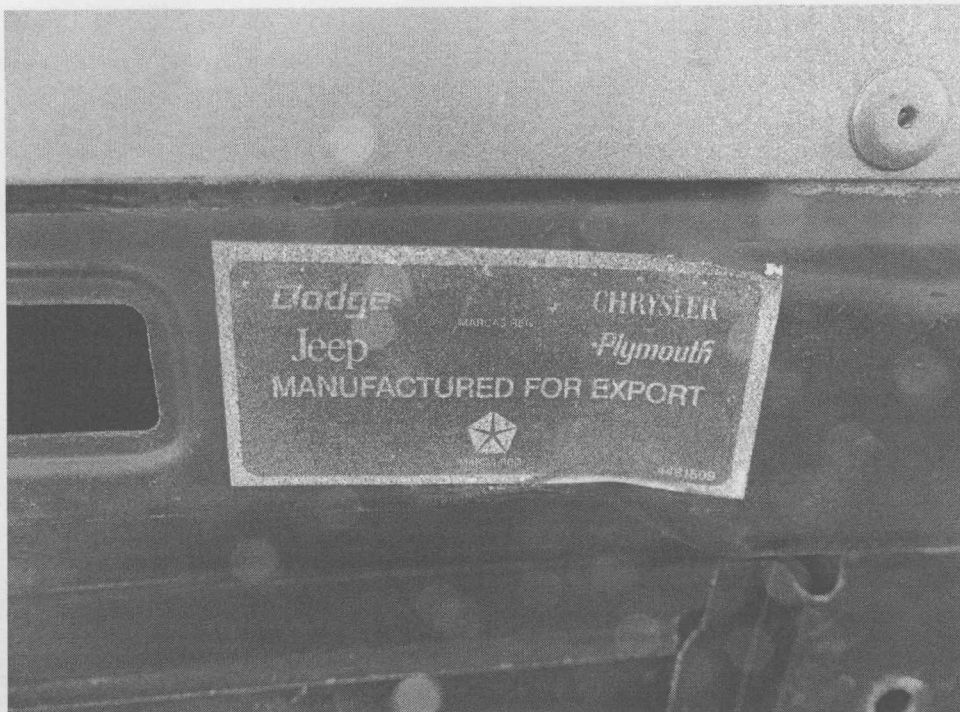
Bild 16 : Motorraum mit Sprühnebel

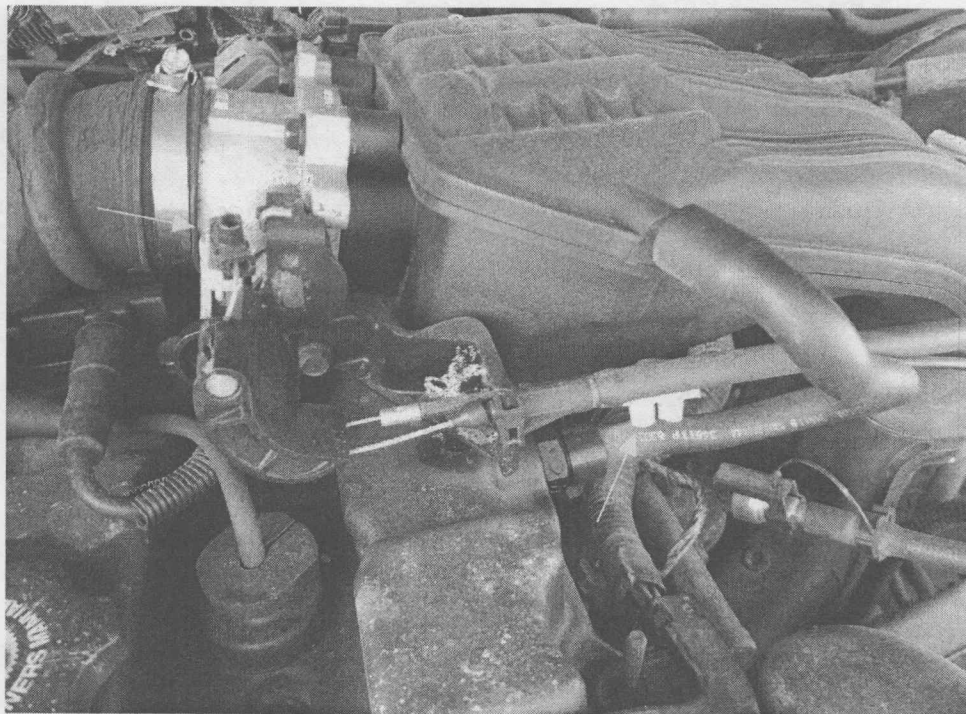
Bild 17 : Gaszug unsachgemäß instandgesetzt

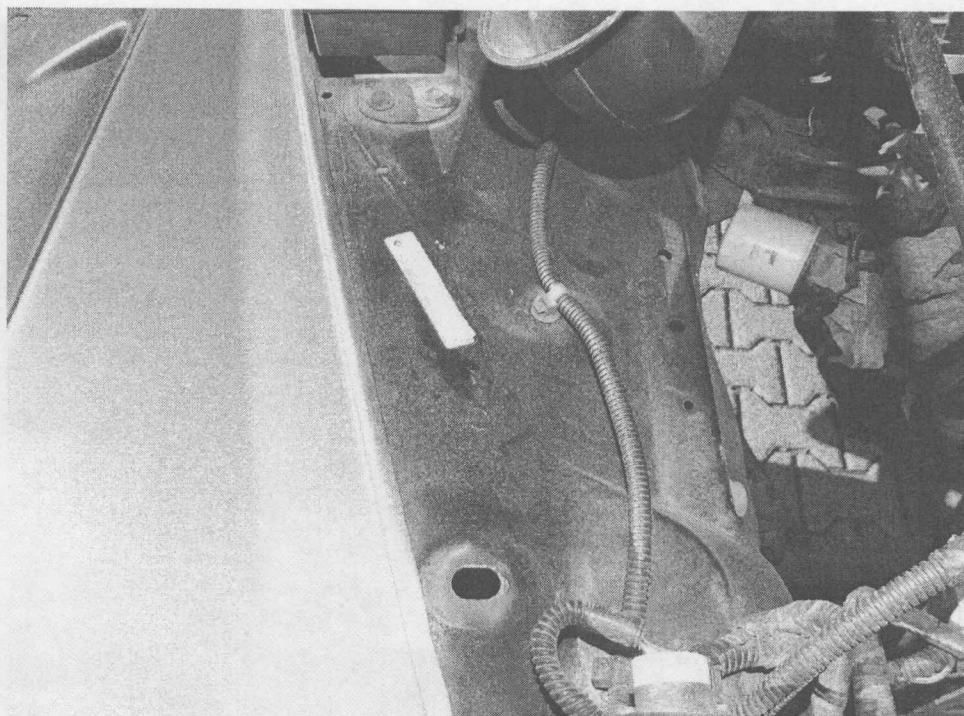
Bei der Lackschichtdickenmessung wurden bei mindestens drei Messungen pro Bauteil Lackschichtdicken von 280 µm bis 300 µm festgestellt.  
Es wurde eine optische Überprüfung auf Vorschäden und eine Lackschichtdickenmessung vorgenommen. Dabei wurden Nachlackierungen an folgenden Karosserieteilen festgestellt:

- Karosserie außen umlackiert

Bild 18 : Fahrzeug umlackiert // Motorraum schwarz

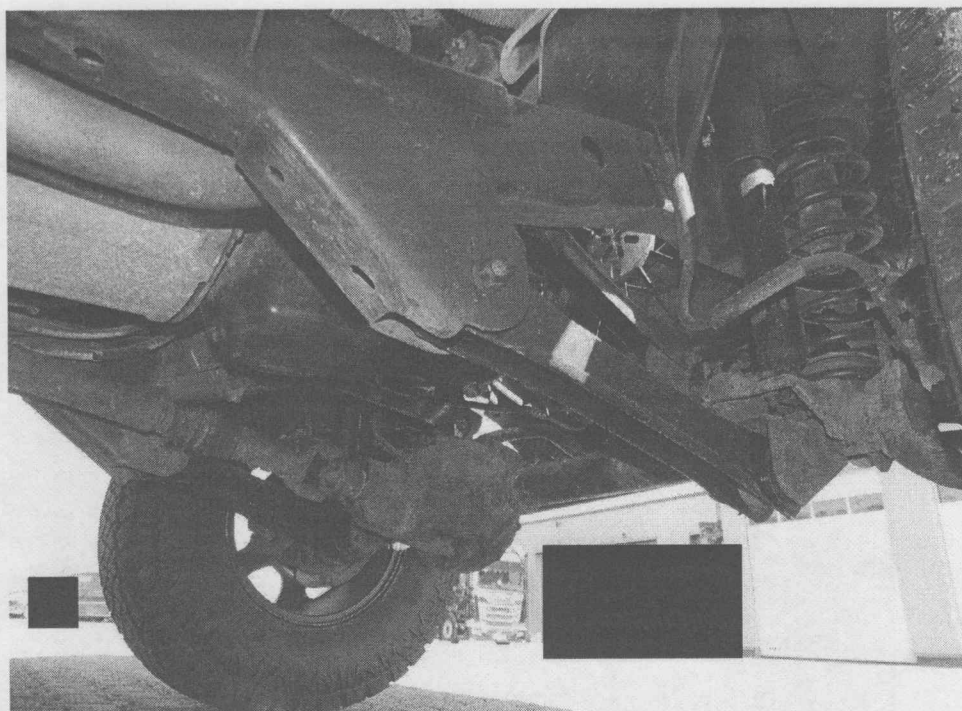
Bild 19 :    Unterboden  
Nachweis über mögliche Fahrwerksänderung fehlt

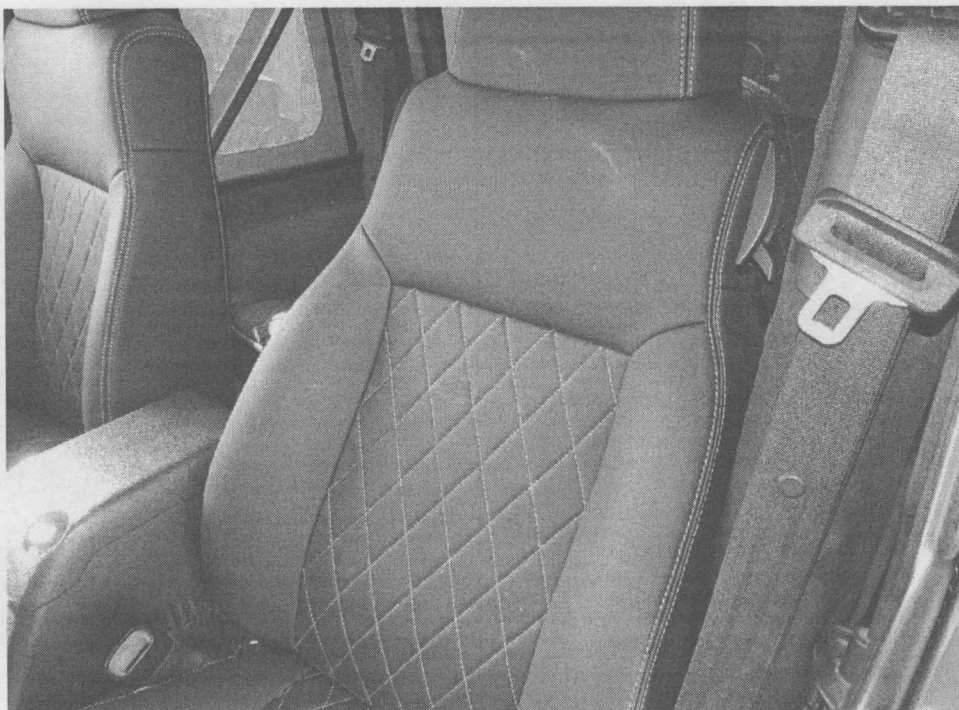
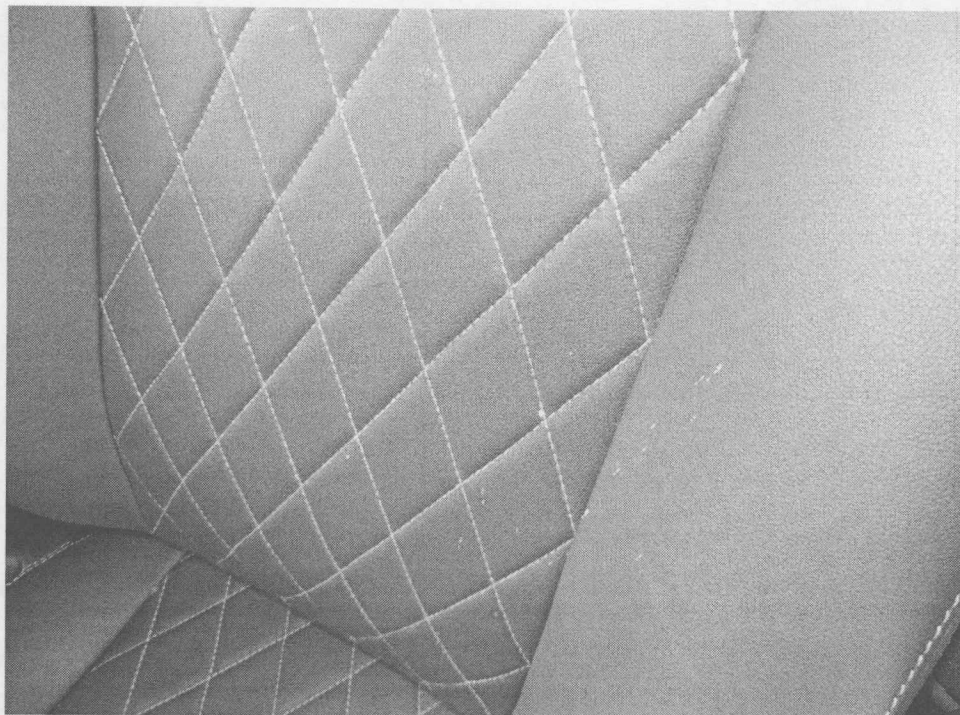
Bild 27 : Sitzbezüge verschmutzt

Bild 29 : Sitzbezüge verschmutzt
