## Bewertungsgutachten

**Kennzeichen**                      **nicht vorhanden**                      **FIN**    **WBA6S31050** [REDACTED]

Aktenzeichen	DR II 1744 / 25
Auftraggeber	Obergerichtsvollzieherin Saniye Ugrak, Josef-Neuberger-Str. 1, 44787 Bochum
Ihr Auftrag vom	25.03.2026, schriftlich durch Frau Ugrak
Besichtigung	25.03.2026 um 10:00 Uhr Martin Schemmerling, Lehmkuhle 6, 44894 Bochum

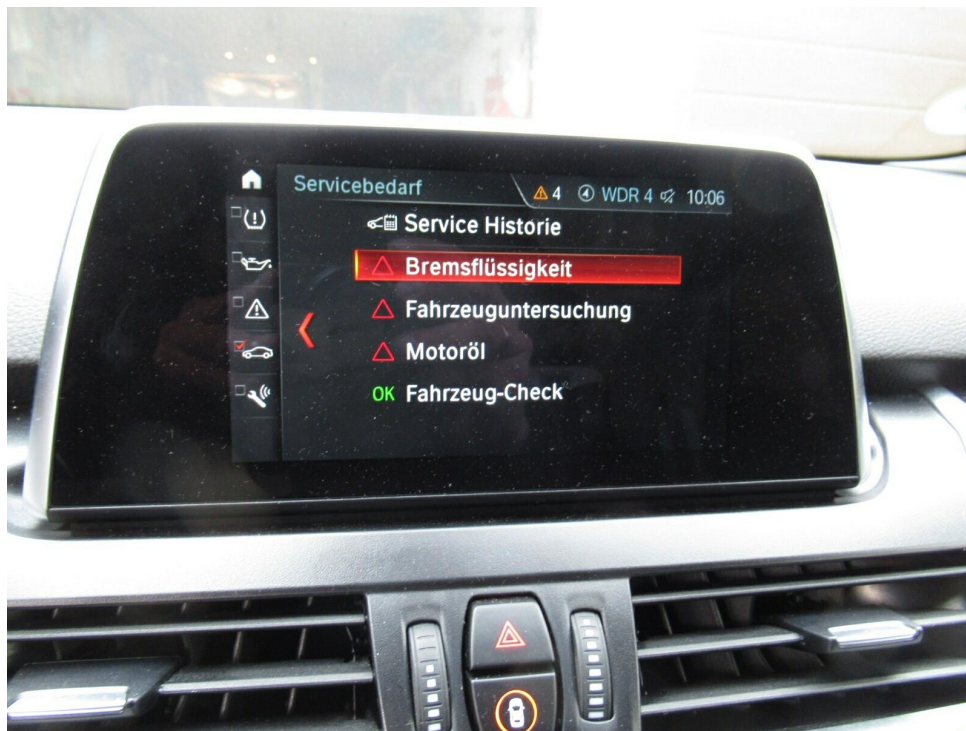
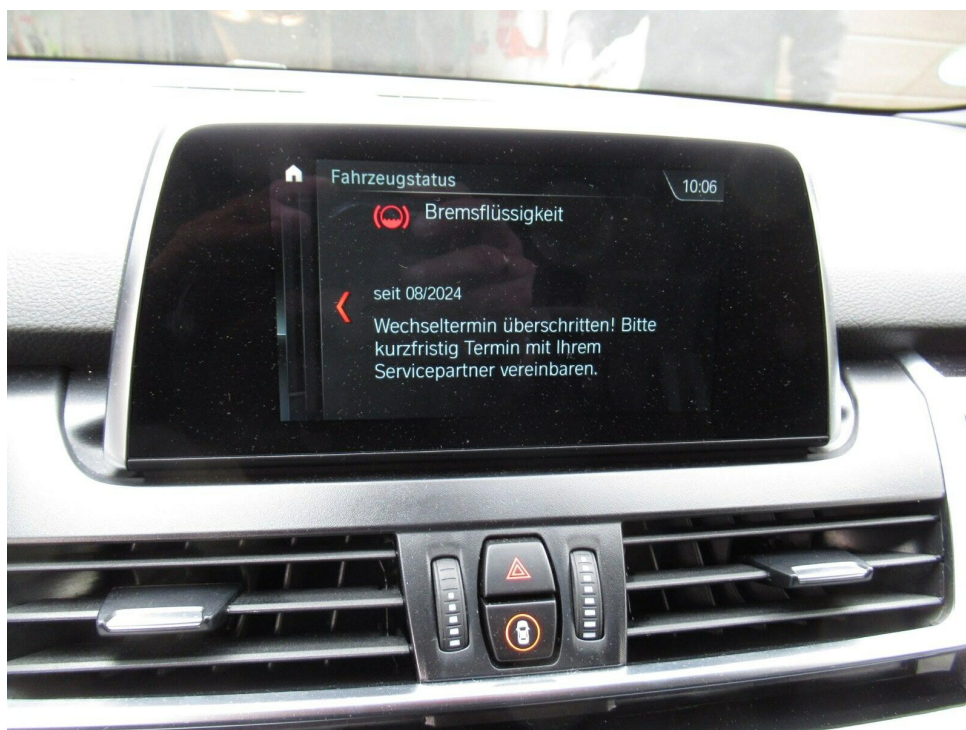
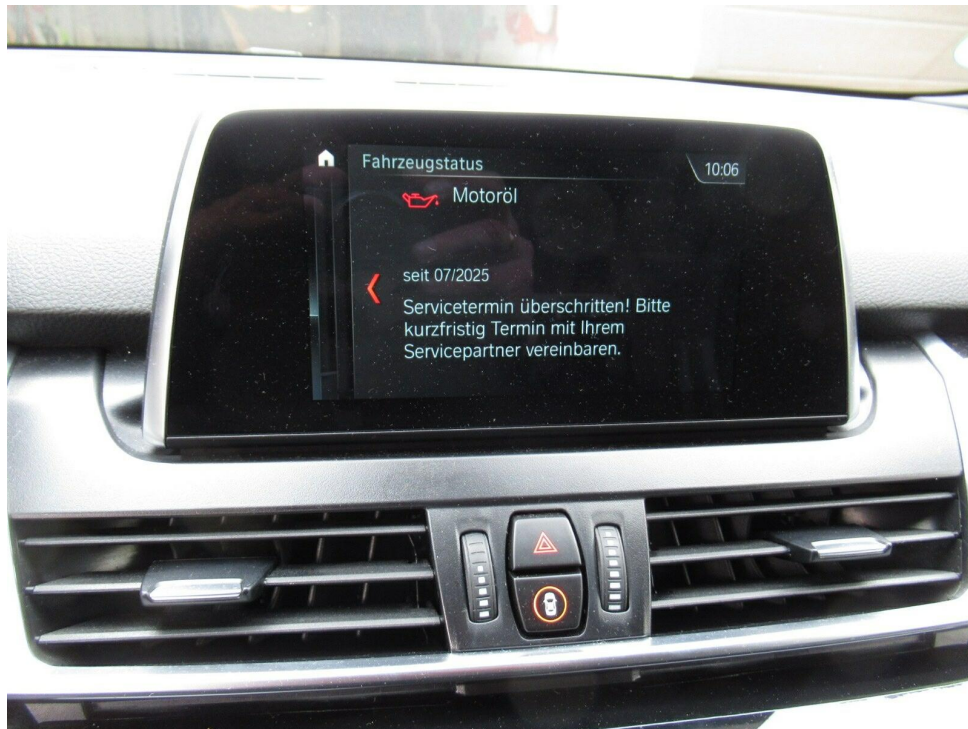
Starterbatterie Spannungslos, erneuern; Service: Bremsflüssigkeitswechsel und Ölwechsel fällig, erneuern (Bild 9, 10, 11); Ziergrill Front zerkratzt, erneuern (Bild 12, 13); Scheinwerfer rechts zerkratzt, erneuern (Bild 19); Aussenspiegel rechts: Gehäuse gebrochen (Bild 17); Felge vorne links Lackierung, zerkratzt, lackieren mit Lackaufbau (Bild 20); Felge vorne rechts Lackierung, zerkratzt, lackieren mit Lackaufbau (Bild 18); Tür vorne rechts Türgriff, zerkratzt, lackieren mit Lackaufbau (Bild 16); Heckklappe Lackierung, zerkratzt, lackieren mit Lackaufbau (Bild 14, 15); Lackvorbereitung;

Bild 9 : Service: Bremsflüssigkeitswechsel und Ölwechsel fällig

Bild 10 : Service: Bremsflüssigkeitswechsel und Ölwechsel fällig

Bild 11 : Service: Bremsflüssigkeitswechsel und Ölwechsel fällig

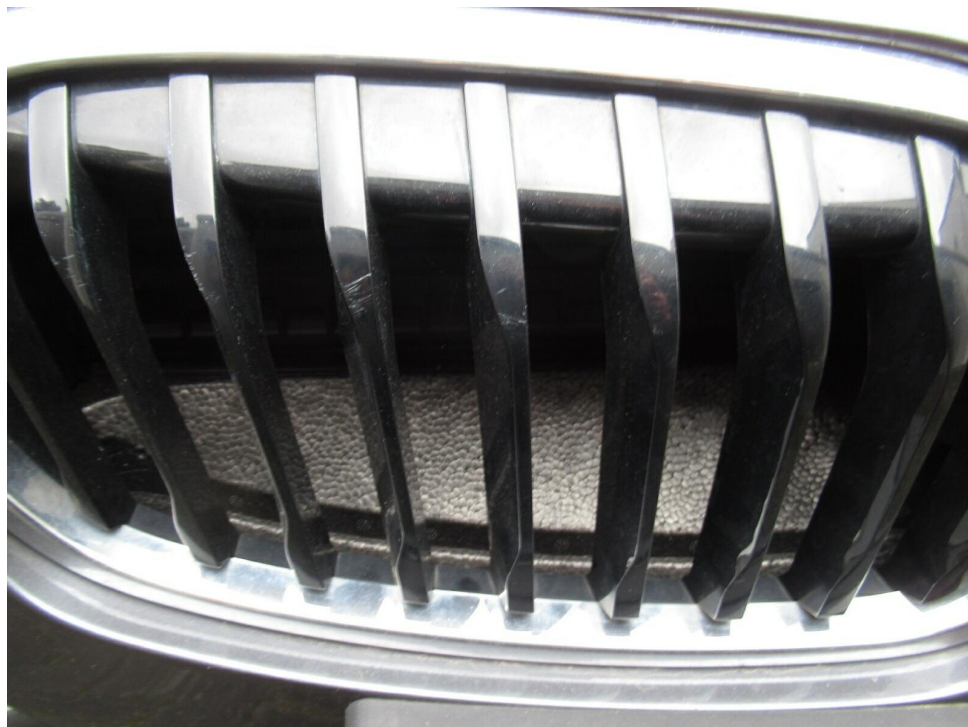
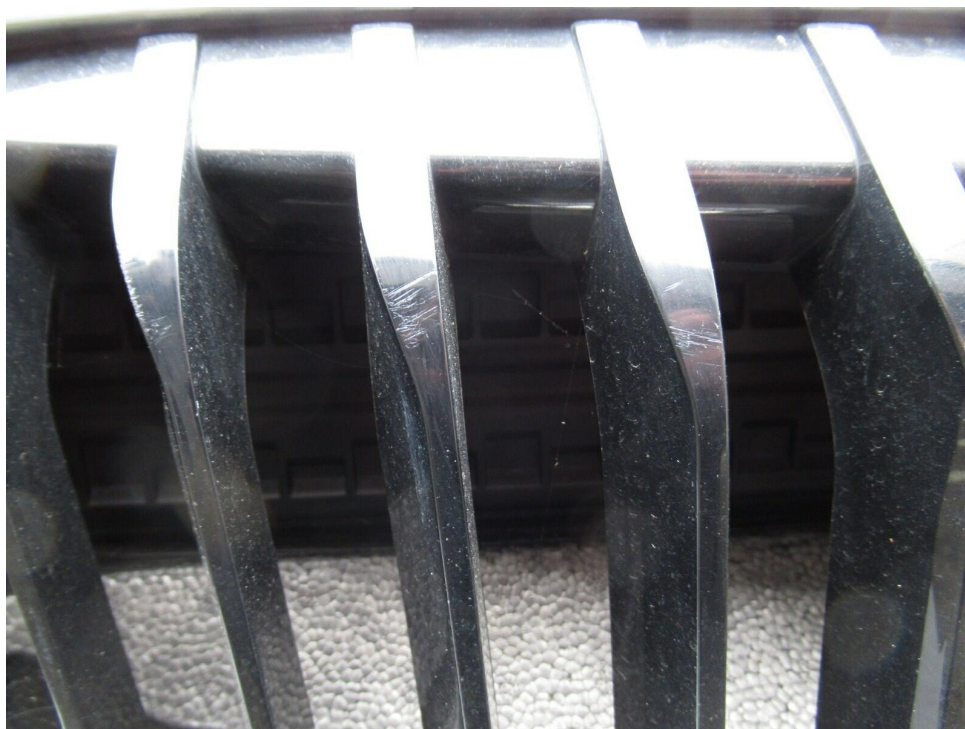
Bild 12 : Ziergrill Front zerkratzt

Bild 13 : Ziergrill Front zerkratzt

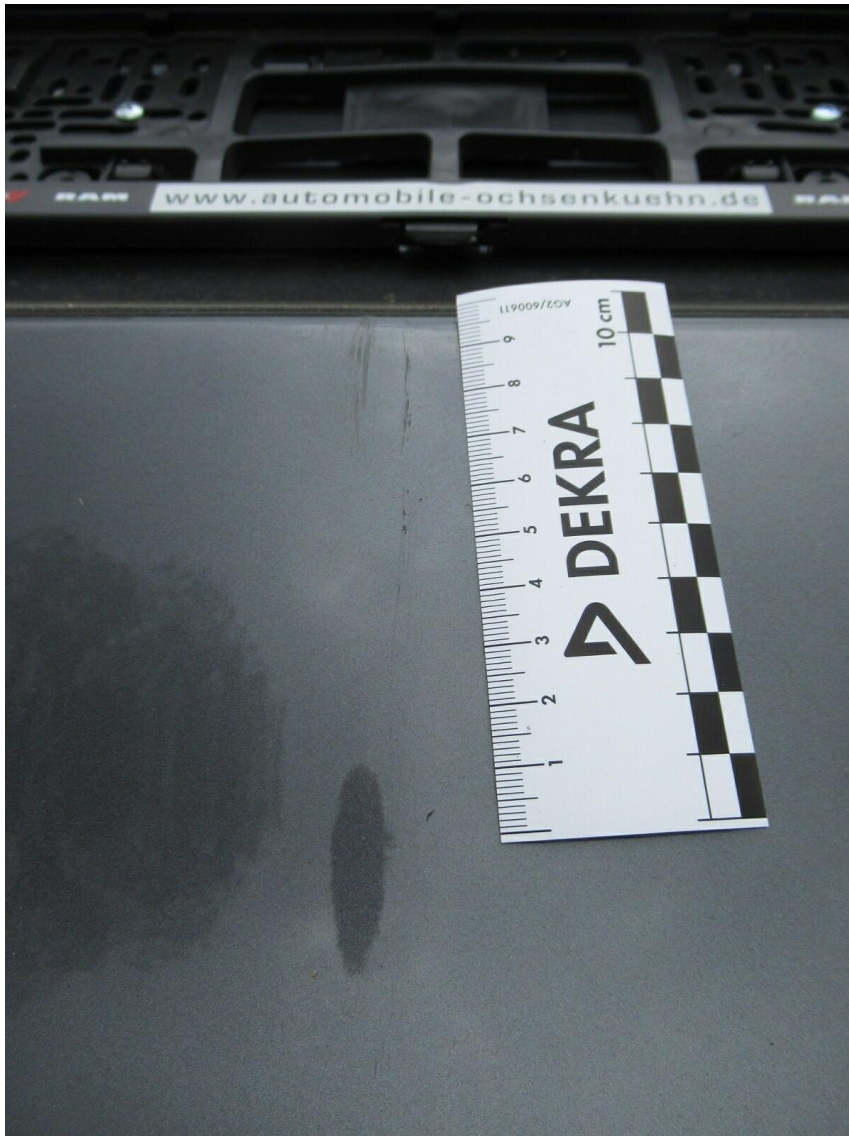
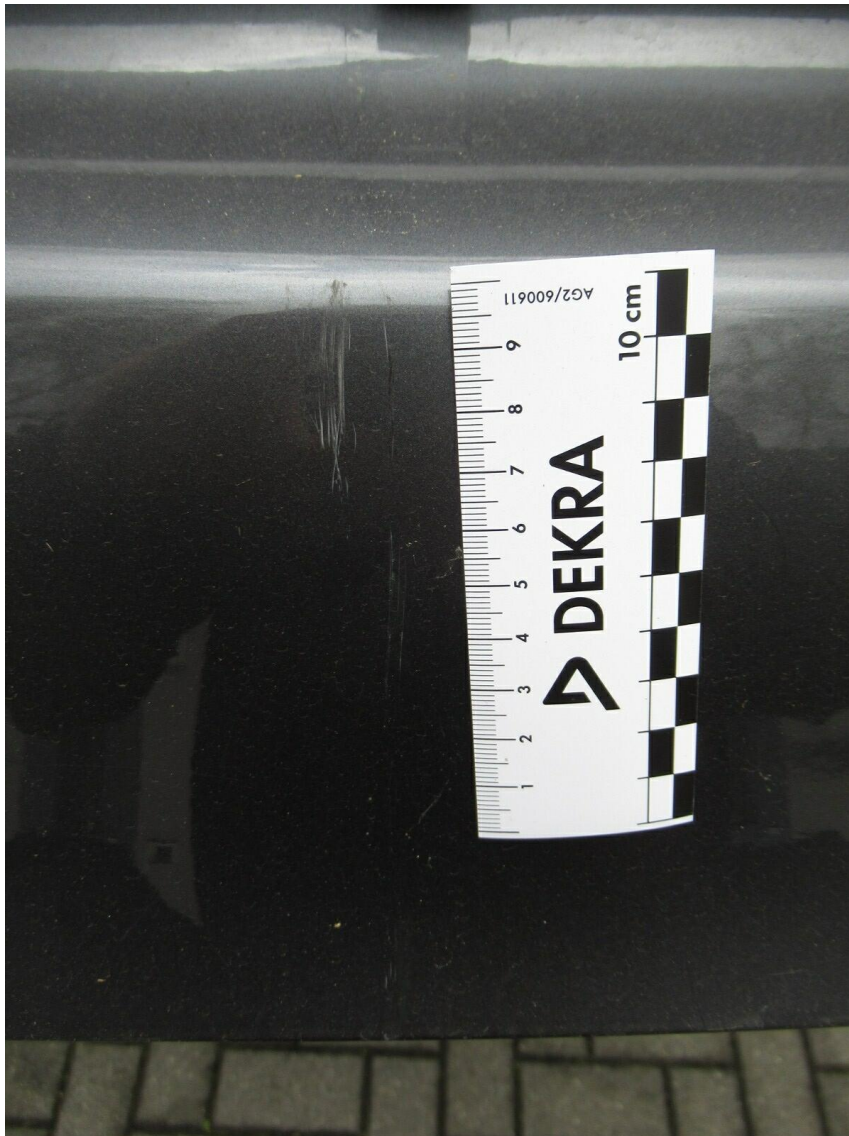
Bild 14 : Heckklappe Lackierung, zerkratzt, lackieren mit Lackaufbau

Bild 15 : Heckklappe Lackierung, zerkratzt, lackieren mit Lackaufbau

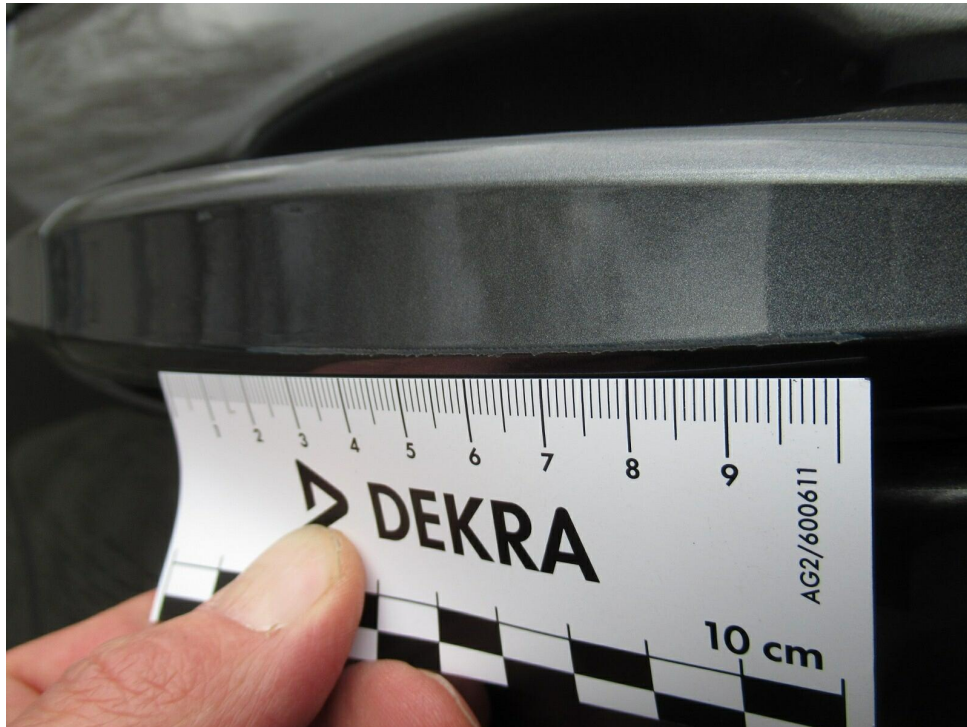
Bild 16 : Tür vorne rechts Türgriff, zerkratzt, lackieren mit Lackaufbau

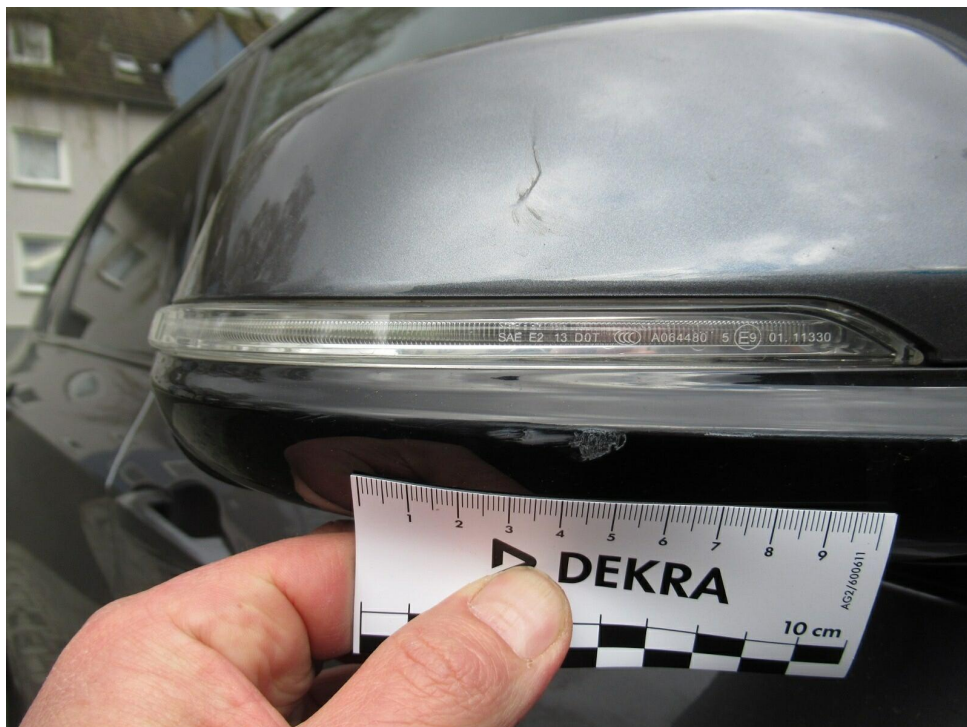
Bild 17 : Aussenspiegel rechts: Gehäuse gebrochen

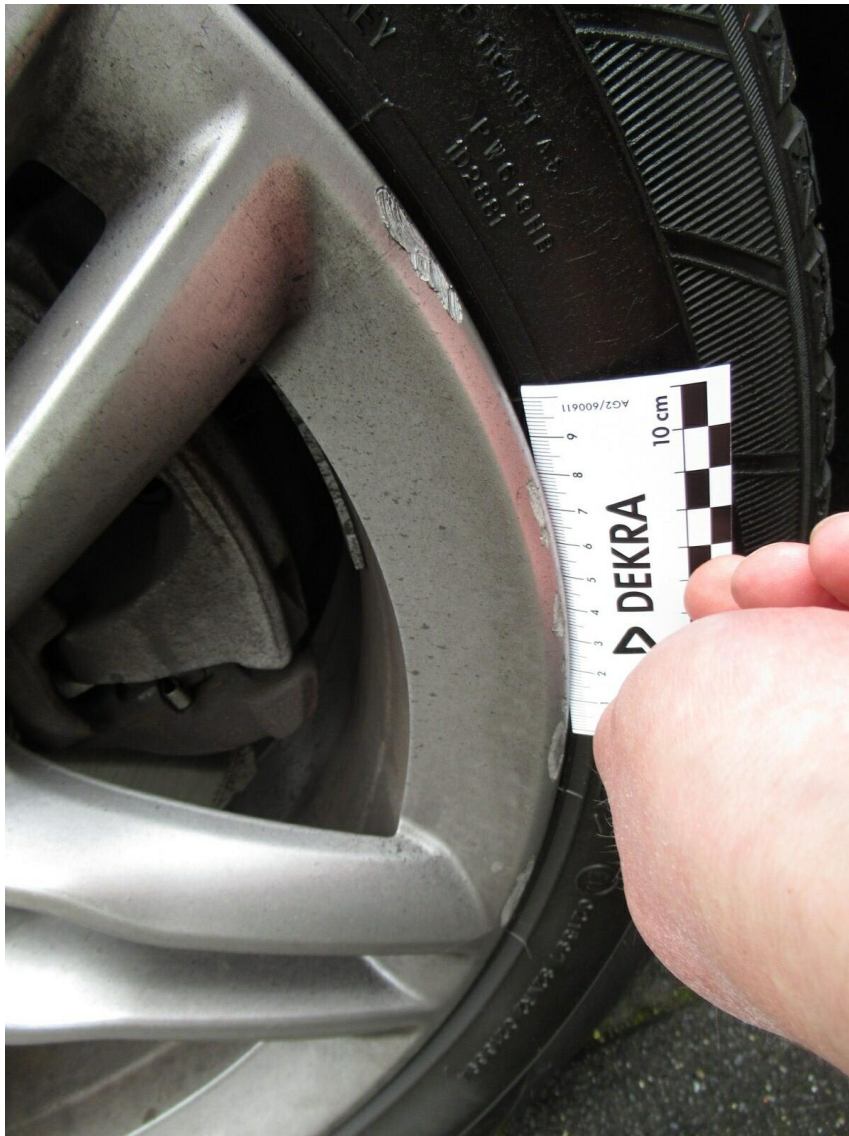
Bild 18 : Felge vorne rechts Lackierung, zerkratzt, lackieren mit Lackaufbau

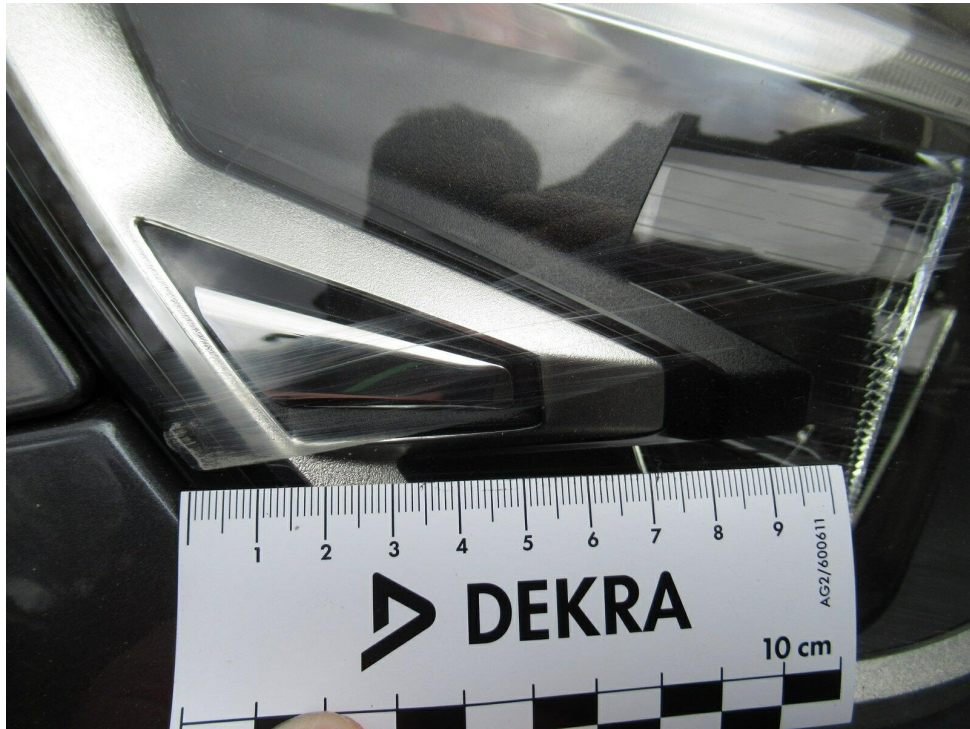
Bild 19 : Scheinwerfer rechts zerkratzt

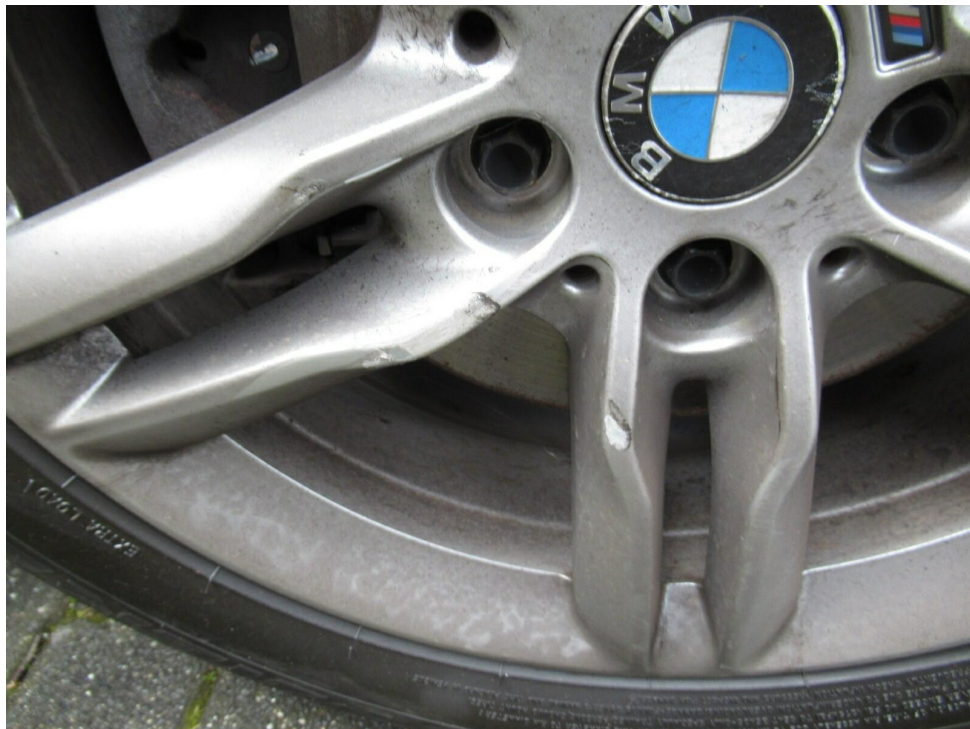
Bild 20 : Felge vorne links Lackierung, zerkratzt, lackieren mit Lackaufbau
