## Bewertungsgutachten

[REDACTED] Wertgutachten

| Typ / Verkaufsbezeichnung | SLR McLaren / 199 |

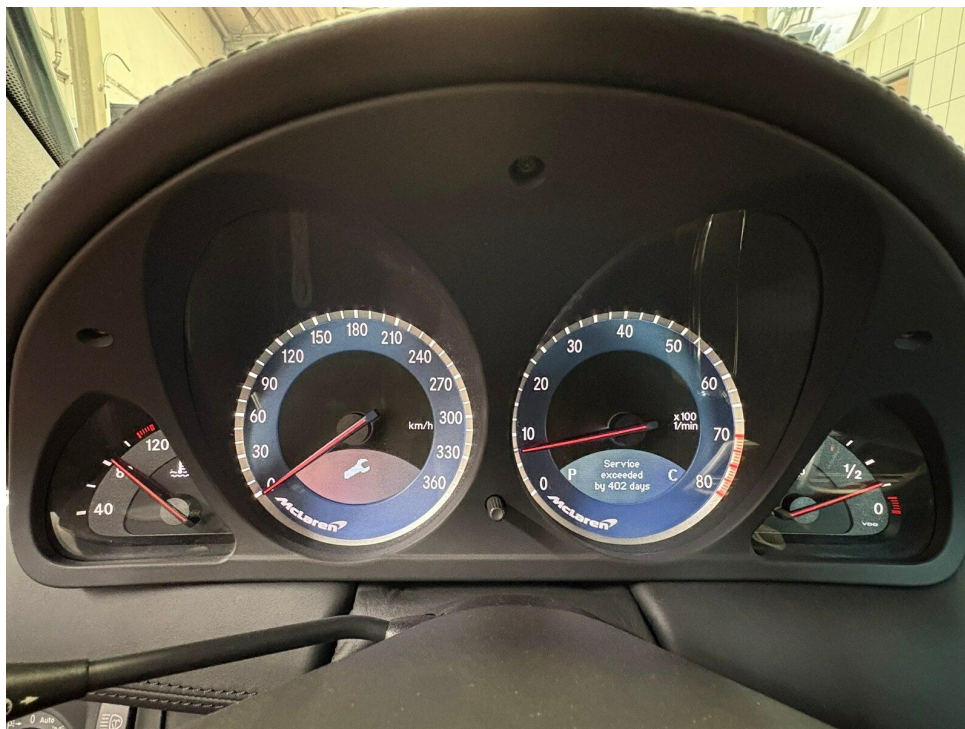
Bild 23 : Wartung überfällig

Türgriff rechts verschrammt, lackieren (Bild 25); Felge vorne rechts verschrammt, lackieren (Bild 24); Schriftzug Motorhaube rechts beschädigt, erneuern (Bild 30); Schutzfolie Stoßfänger vorne löst sich ab, erneuern (Bild 31); Felge hinten rechts verschrammt, lackieren (Bild 29); Wartung überfällig, instandsetzen (Bild 23); Reifen überaltert, erneuern; Tür links nicht korrekt eingepasst, instandsetzen (Bild 28); Türdichtung Einstieg links lose, erneuern (Bild 27); Folie Tür B-Säule links abgelöst, erneuern (Bild 26); Batterie defekt, erneuern; Fahrzeugschlüssel fehlt, erneuern.

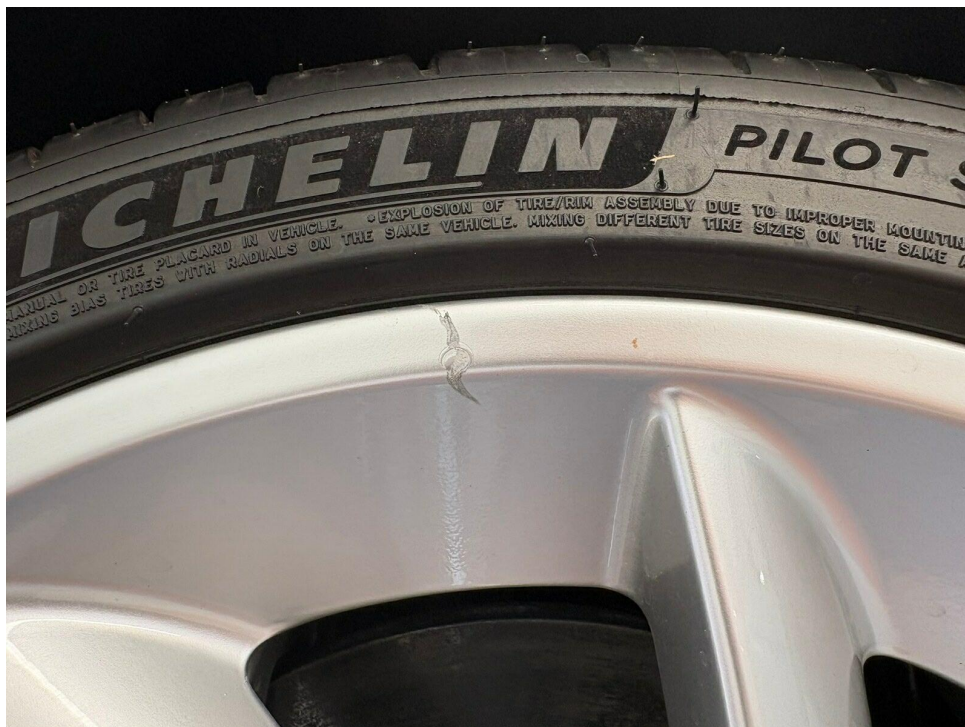
Bild 24 : Felge vorne rechts verschrammt

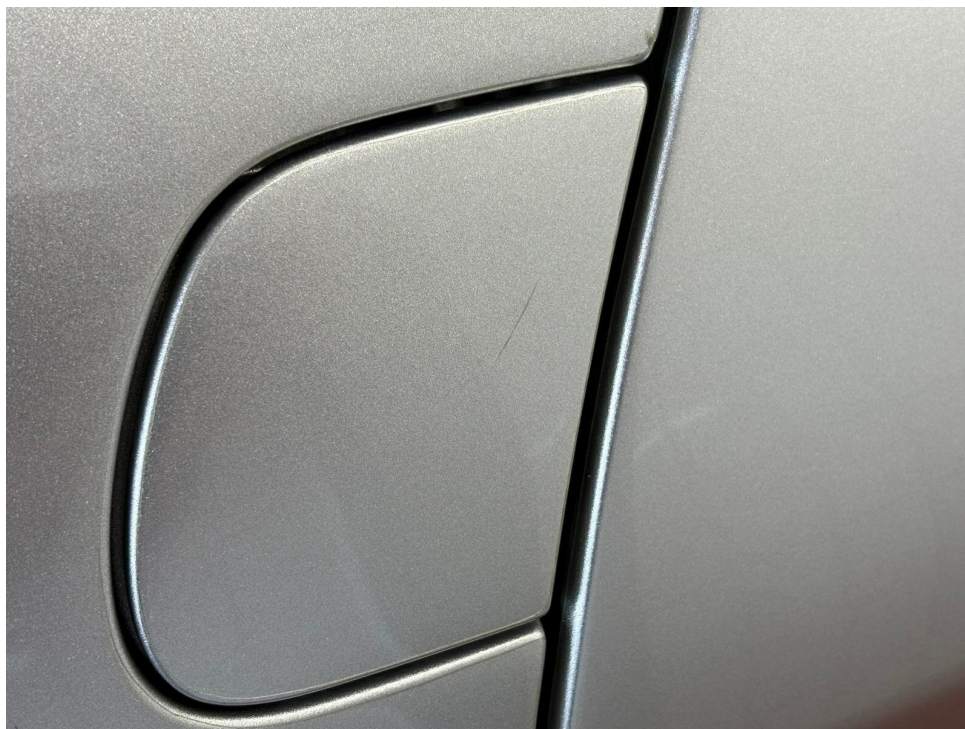
Bild 25 : Türgriff rechts verschrammt

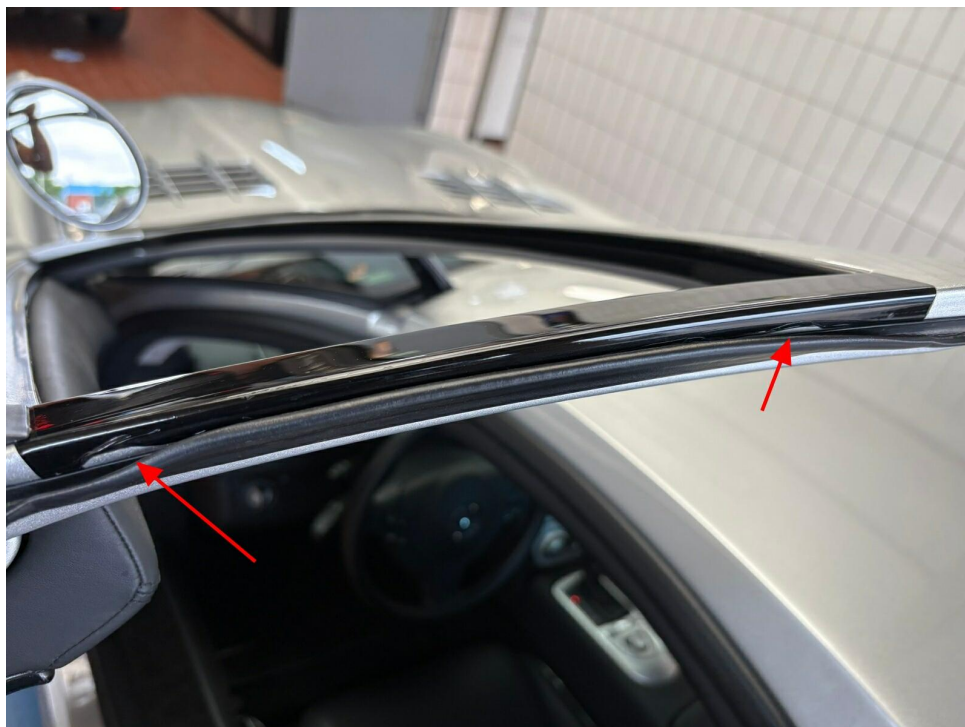
Bild 26 : Folie Tür B-Säule links abgelöst

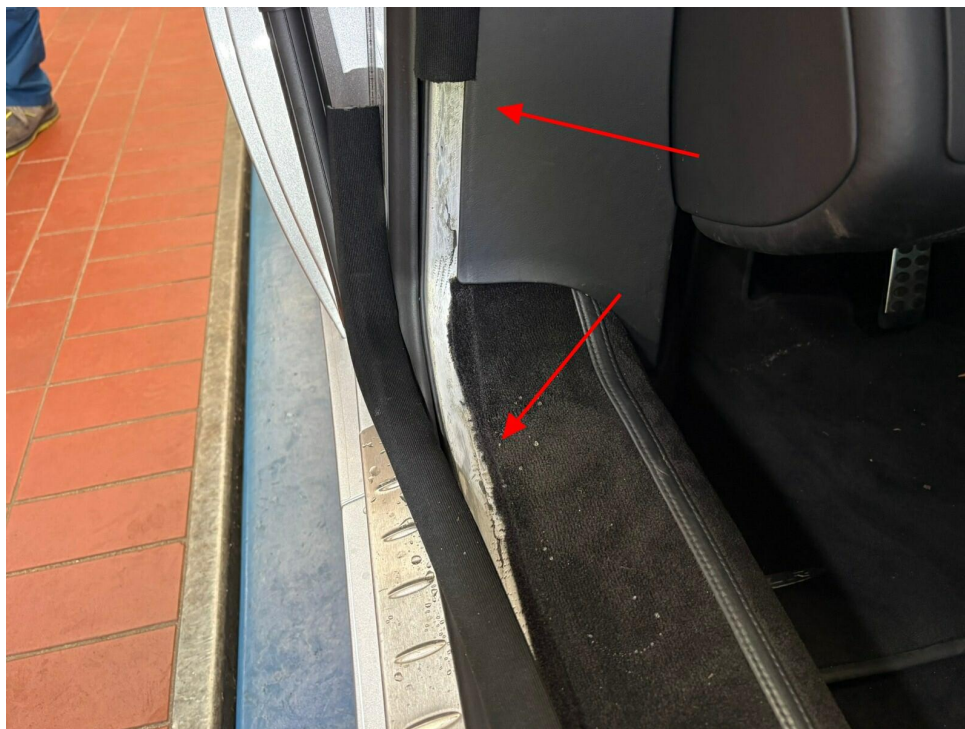
Bild 27 : Türdichtung Einstieg links lose

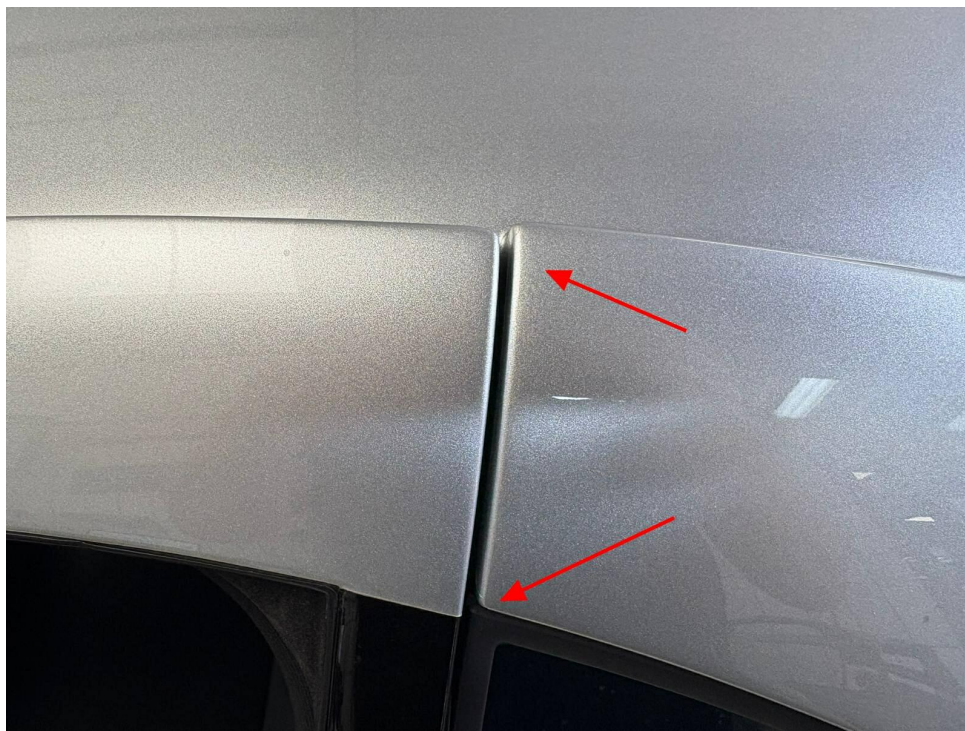
Bild 28 : Tür links nicht korrekt eingepasst

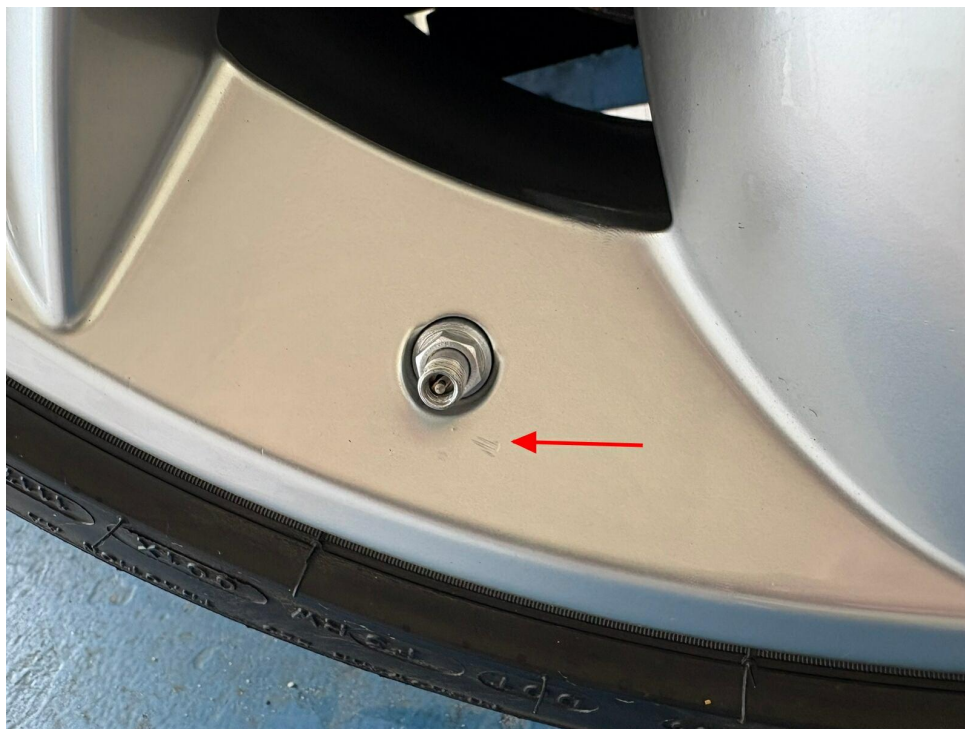
Bild 29 : Felge hinten rechts verschrammt

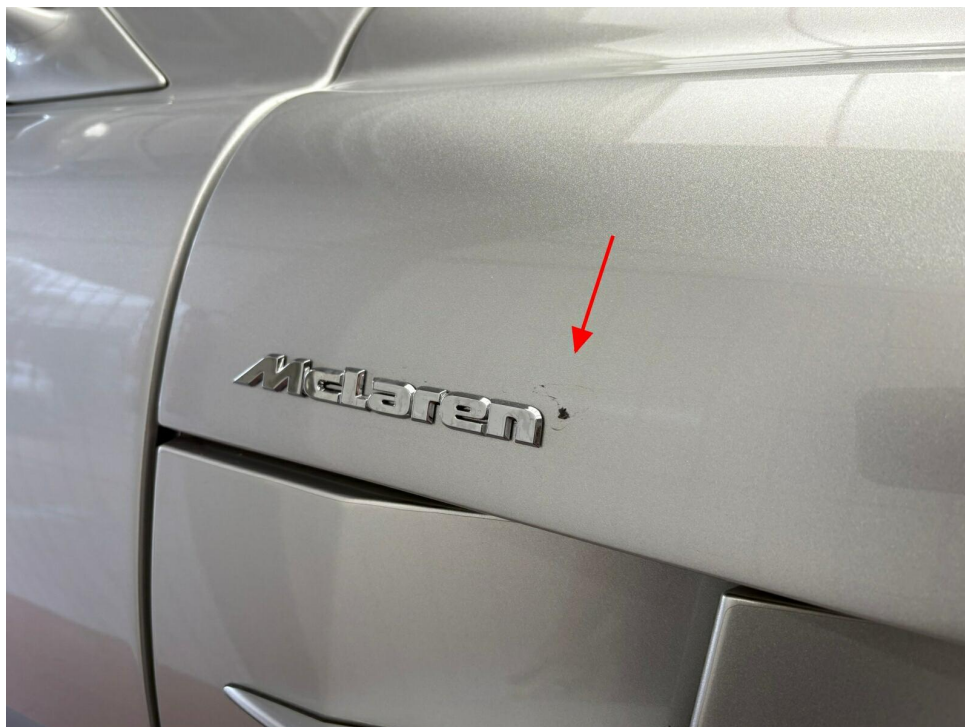
Bild 30 : Schriftzug Motorhaube rechts beschädigt

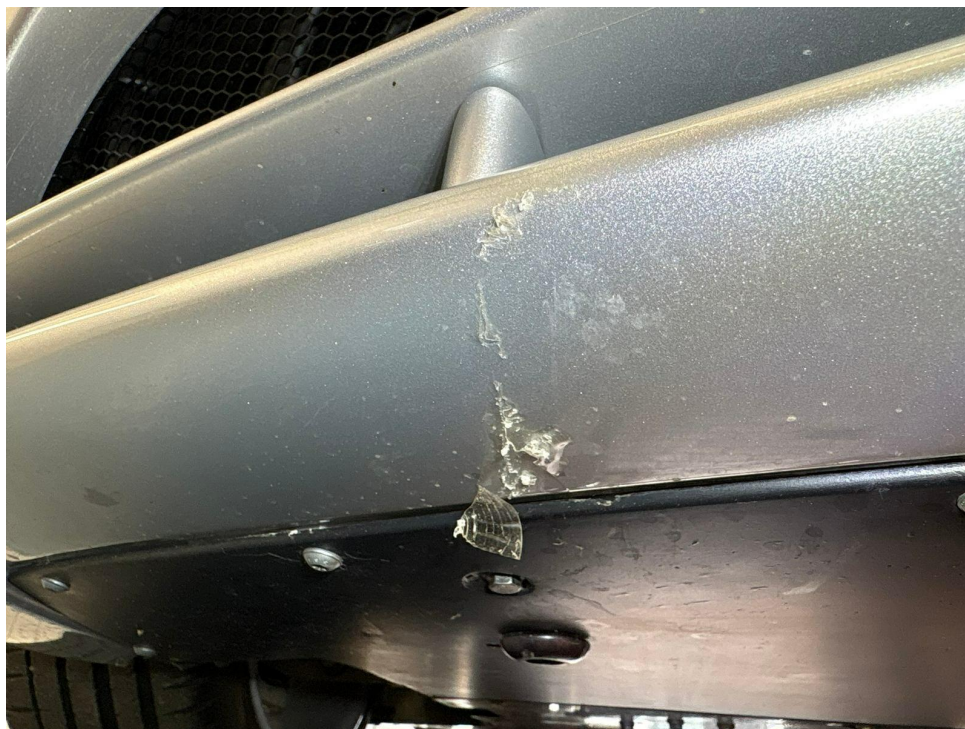
Bild 31 : Schutzfolie Stoßfänger vorne löst sich ab
