## Wertgutachten

2308-059

Fahrzeugart	Pkw, SUV, Kleintransporter
Hersteller	Audi
Haupttyp	A5 Sportback (8T)(05.2009->)
Untertyp	3.0 TDI quattro (180kW)
Bauart	Kombi/Coupe
Aufbau	4-türig
Getriebe	7-Gang - Doppelkupplungsgetriebe S-tronic
Motor	Motor 3,0 Ltr. - 180 kW V6 24V TDI
Kraftstoff	Diesel
Leistung	180 kW
Hubraum	2967 ccm
Schadstoffklasse	Euro 5
Radstand	2810 mm
Antriebsart	Allradantrieb
Sitze	4
Leermasse	1735 kg
Achsen	2
Abmessungen	Länge 4712 mm / Breite 1854 mm / Höhe 1391 mm
Tankvolumen	64 ltr

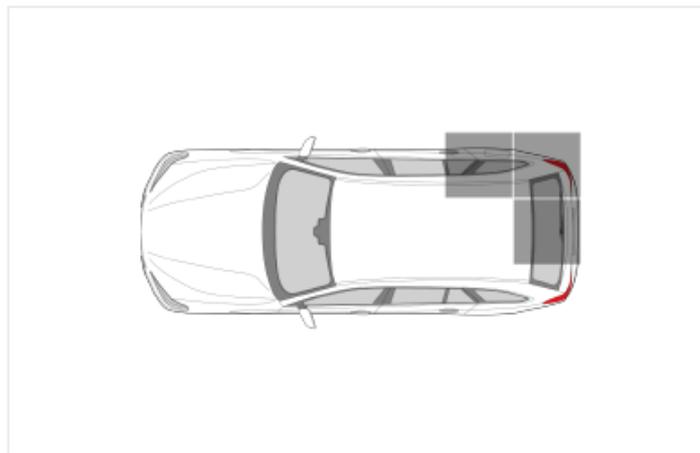
### Schadenregionen

- Hinterer Stoßfänger zerkratzt und leicht deformiert (Instandsetzung & Lackieren)
- Hintere rechte Seitenwand leicht deformiert (Instandsetzung & Lackieren)
- Modellschriftzug fehlt (Erneuern)
- Batterie entladen (Erneuern)

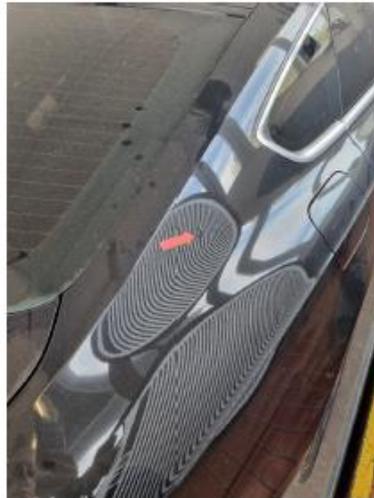
Bild 9 - zeigt Deformierung an hinteren rechten Seitenwand des beschriebenen Fahrzeuges

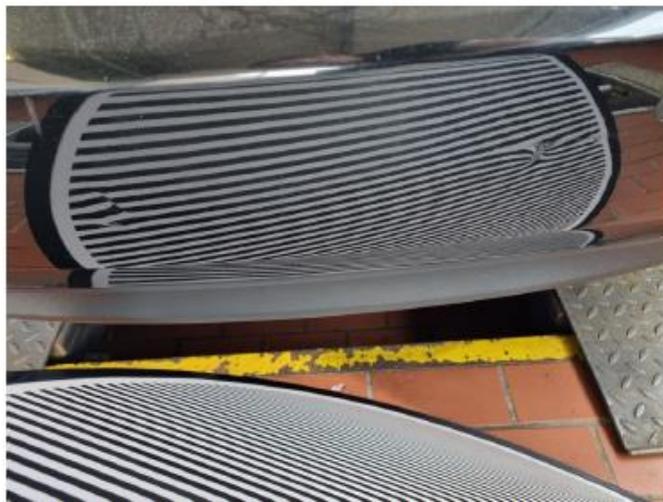
Bild 10 - zeigt Deformierung an Verkleidung des hinteren Stoßfängers.

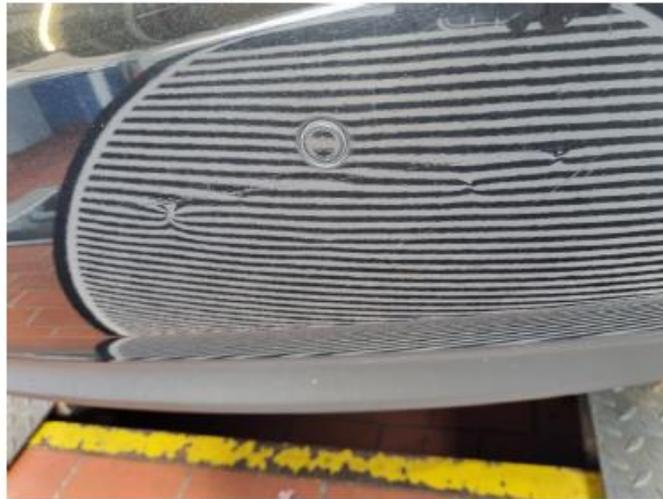
Bild 11 - zeigt Kratzer und Deformierung auf der rechten Seite der Verkleidung des hinteren Stoßfängers.

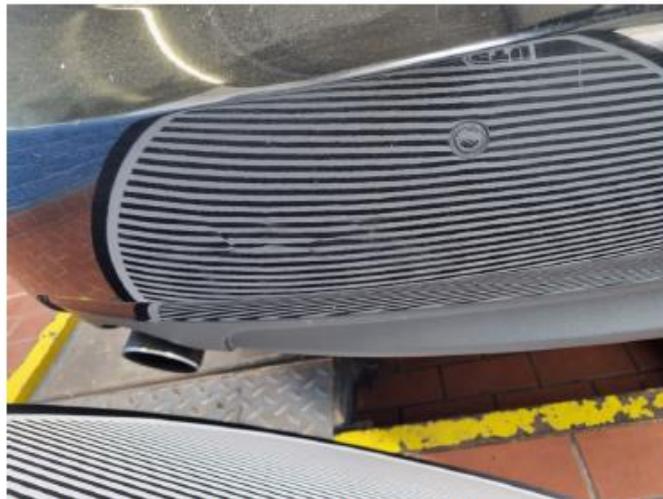
Bild 12 - zeigt Deformierung auf der linken Seite der Verkleidung des hinteren Stoßfängers.

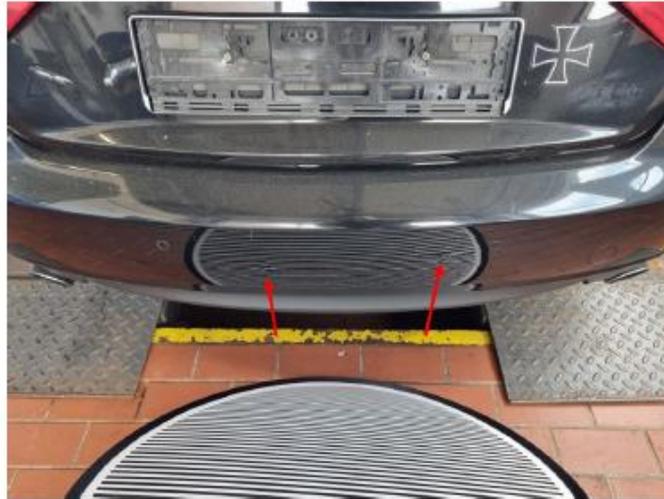
Bild 13 - zeigt Deformierung an Verkleidung des hinteren Stoßfängers.
