Bewertungsgutachten

Auftraggeber	Staatsanwaltschaft Oldenburg, Gerichtsstr. 7, 26135 Oldenburg
Ihr Auftrag vom	28.06.2024, schriftlich durch [REDACTED]
Eingang am	03.07.2024
Besichtigung	03.07.2024 um 09:28 Uhr Koopmann, Ottostraße 6, 27793 Wildeshausen

Fahrzeugart	Personenkraftwagen
Hersteller	Mercedes-Benz
Typ / Verkaufsbezeichnung	R1ES / E 300 d T 9G-TRONIC AMG Line
Aufbauart	Kombi
HSN / TSN	2222 / AEF
Fahrzeug-Ident.-Nr.	[REDACTED]
Türen	5
Sitzplätze	5
Farbe	Schwarz
Lackierung	Uni
Polster / Farbe	Kunstleder / Schwarz
Energiequelle / Kraftstoff	Diesel
Motorart / Zylinderanzahl	Reihenmotor / 4
Leistung / Hubraum	180 kW / 1950 cm ³
Schadstoffklasse	EURO6;WLTP;DG;PI/CI; M, N1 I
Getriebe / Gänge	Automatik / 9
Felgen	Leichtmetall
Km-Stand abgelesen	79.630

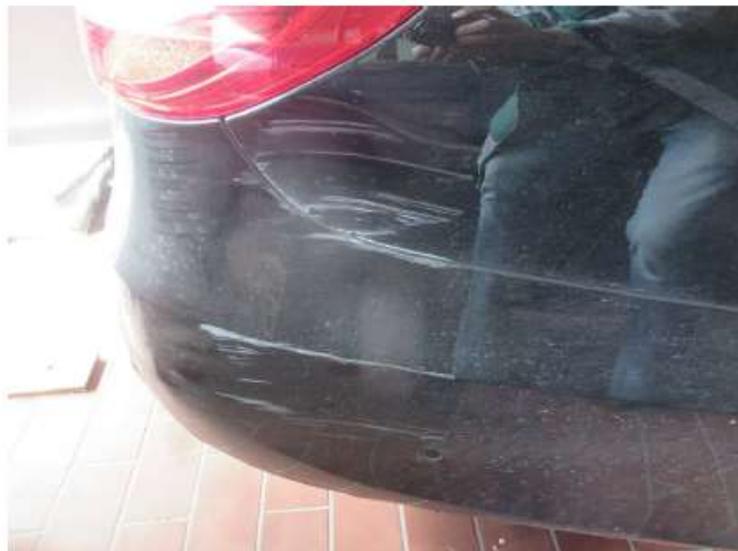
Seitenwand und Stoßfängerabdeckung hinten rechts streifend eingedrückt, instandsetzen; Reifen hinten rechts drucklos, erneuern.

Bild 9 : Stoßfängerabdeckung und Seitenwand hinten rechts streifend eingedrückt

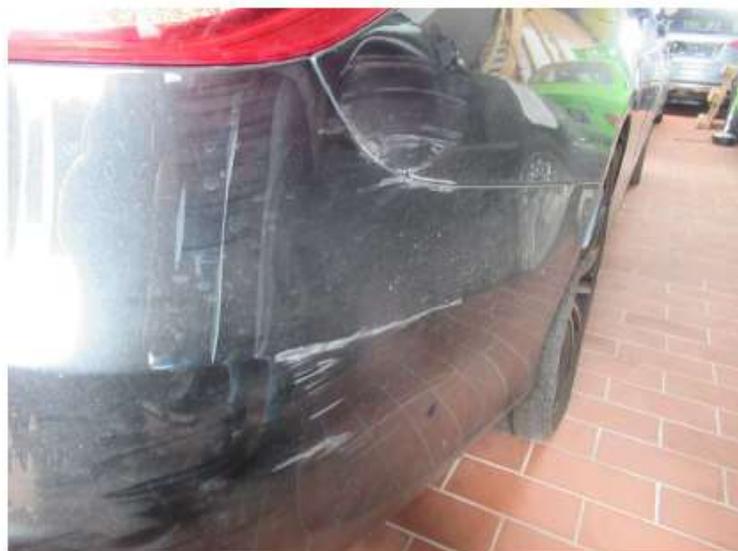
Bild 10 : Detailansicht Streifschaden seitlich

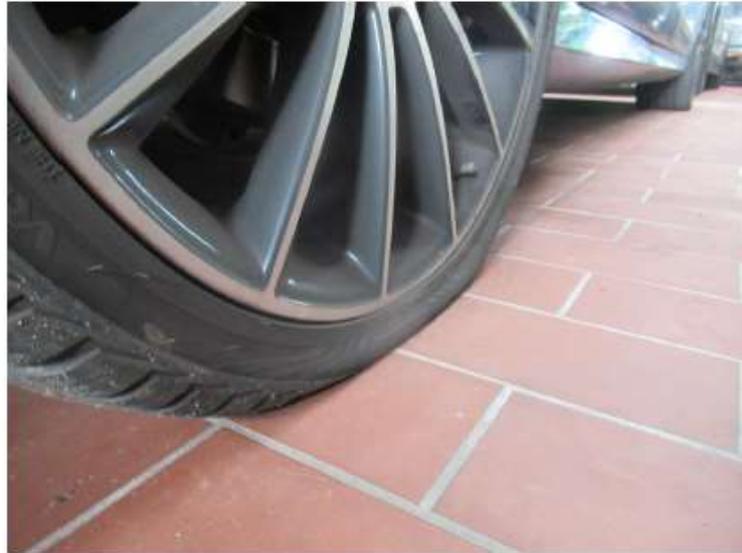
Bild 11 : Reifen hinten rechts drucklos

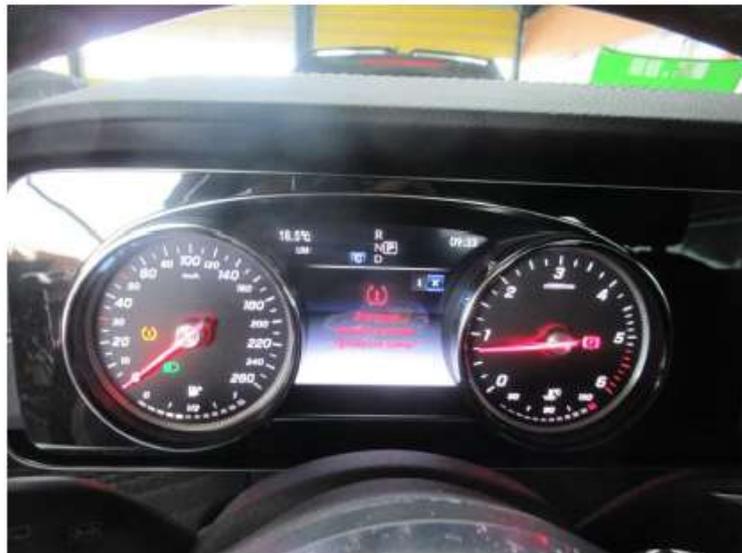
Bild 12 : Warnanzeige Reifendruck
