## Bewertungsgutachten

| Aktenzeichen | [REDACTED] |

| Hersteller | ROLLS ROYCE |
| Typ / Verkaufsbezeichnung | RR01 / PHANTOM |

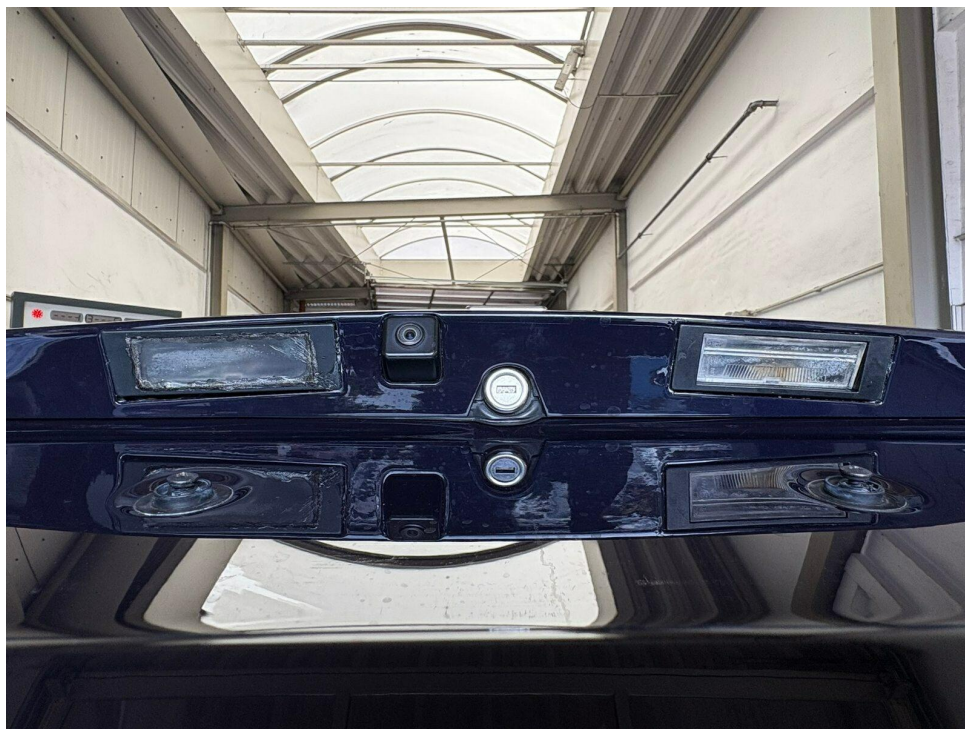
Steinschlag Dachkante vorne, smart repair (Bild 29); Chromleiste Dachrahmen korrodiert, erneuern (Bild 30); Steinschlag Seitenteil hinten links, smart repair; Kennzeichenbeleuchtung links Leuchte defekt, erneuern (Bild 26); Blende Heckklappe Lackschaden, lackieren; Steinschlag Heckklappe, smart repair (Bild 33); Stoßfänger vorne verschrammt, lackieren (Bild 44, 45, 46); Felge hinten links verschrammt, lackieren (Bild 47, 48, 49); Felge hinten rechts verschrammt, lackieren (Bild 50); Steinschlag Frontscheibe außerhalb Fernsichtbereich, smart repair (Bild 32); Kotflügel vorne links verschrammt, lackieren; Steinschlag Tür vorne links, smart repair; Tür hinten links verschrammt, lackieren (Bild 31, 38, 39, 40); Stoßfänger hinten mehrfach verschrammt, lackieren (Bild 36, 37); Seitenteil hinten rechts verschrammt, lackieren (Bild 42); Tür vorne rechts verschrammt, lackieren (Bild 43); Felge vorne rechts verschrammt, lackieren (Bild 51); Schwellerverkleidung rechts verschrammt, lackieren (Bild 52); Leckage Motorraum, prüfen und Befund festlegen, Schadenerweiterung möglich (Bild 53); Motorraum mit Tierkot verunreinigt, prüfen und Befund festlegen, Schadenerweiterung möglich (Bild 27); Kontrollleuchte ABS/Bremse aktiv, prüfen und Befund festlegen, Schadenerweiterung möglich (Bild 28); Seitenteil hinten links verschrammt, lackieren (Bild 34, 35, 41); Wartung überfällig, erneuern; Schlüssel fehlt, erneuern. Reifen alle mit Standschäden und überaltert, erneuern.

Bild 26 : Kennzeichenbeleuchtung links Leuchte defekt

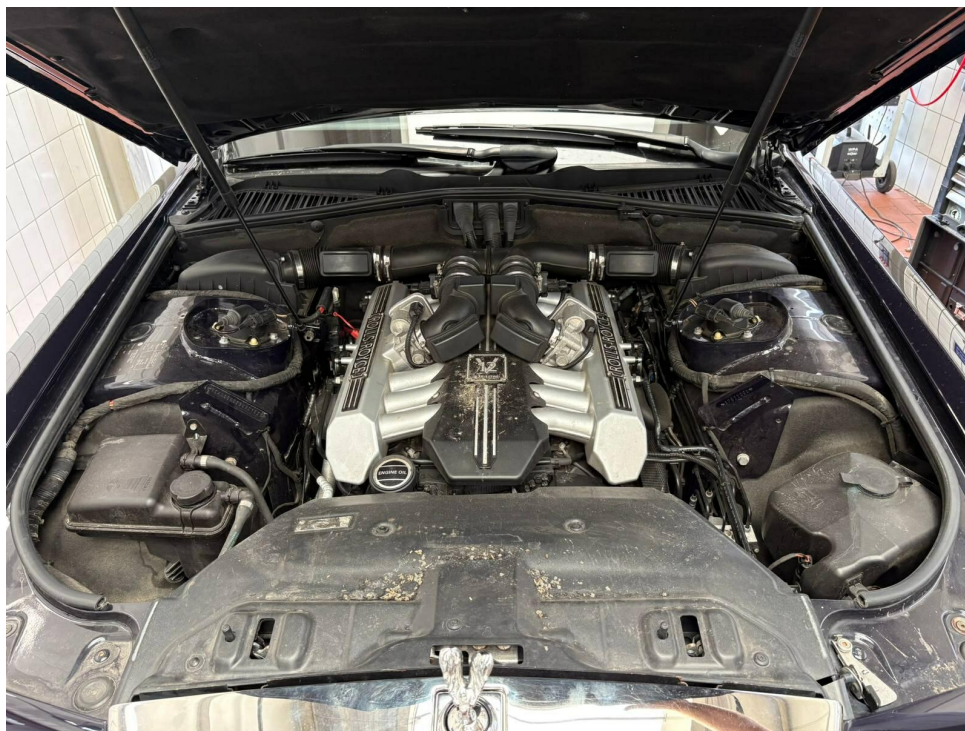
Bild 27 : Motorraum mit Tierkot verunreinigt

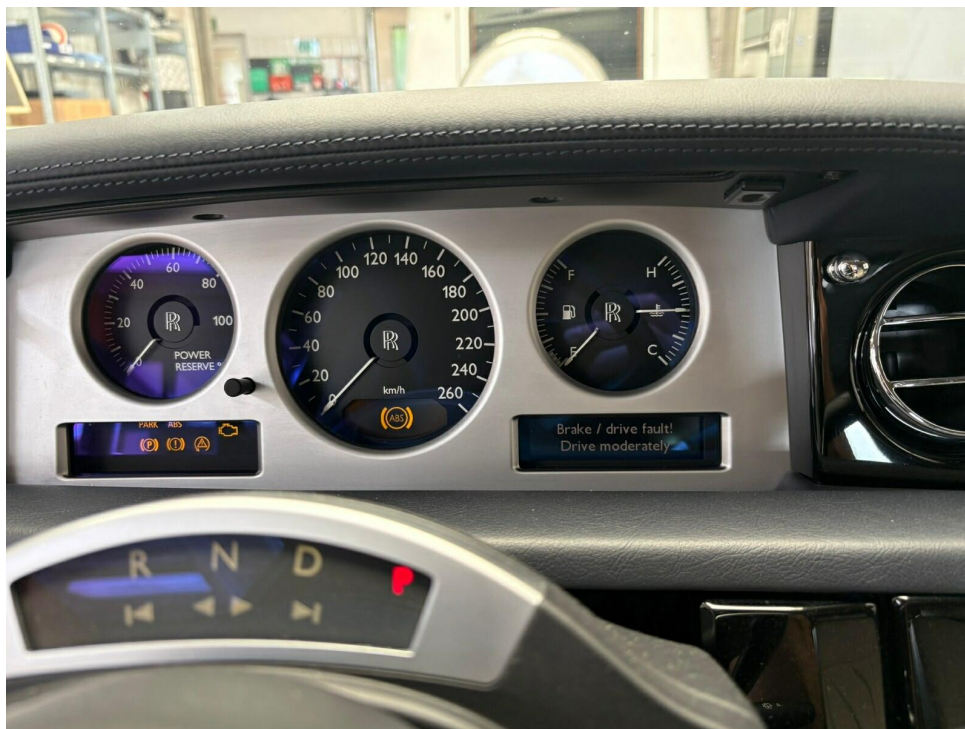
Bild 28 : Kontrollleuchte ABS/Bremse aktiv

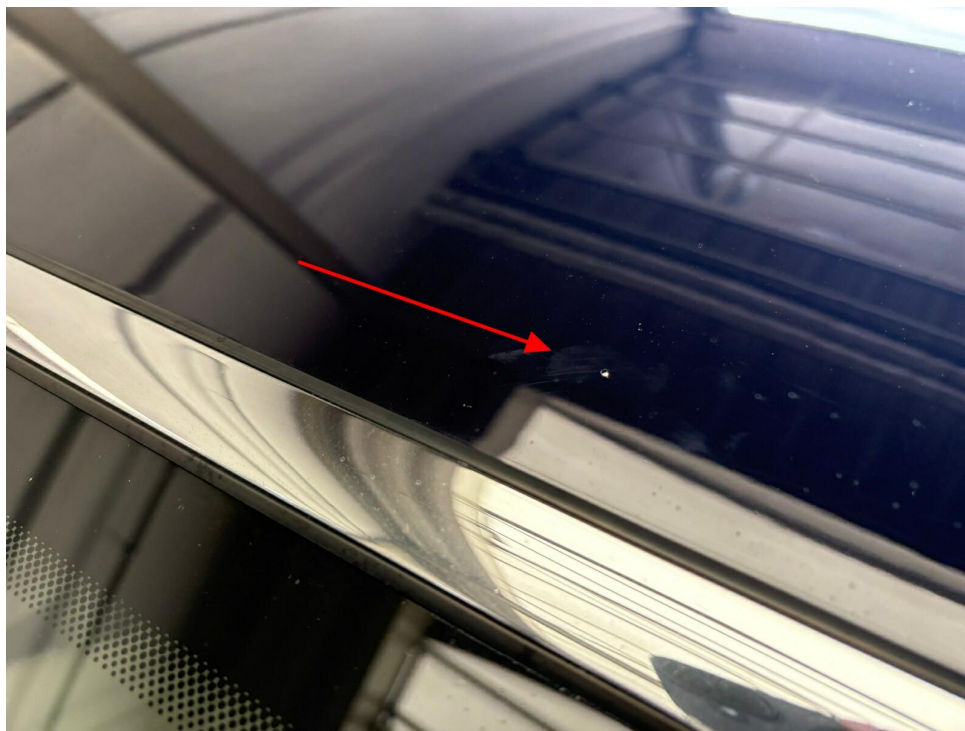
Bild 29 : Steinschlag Dachkante vorne

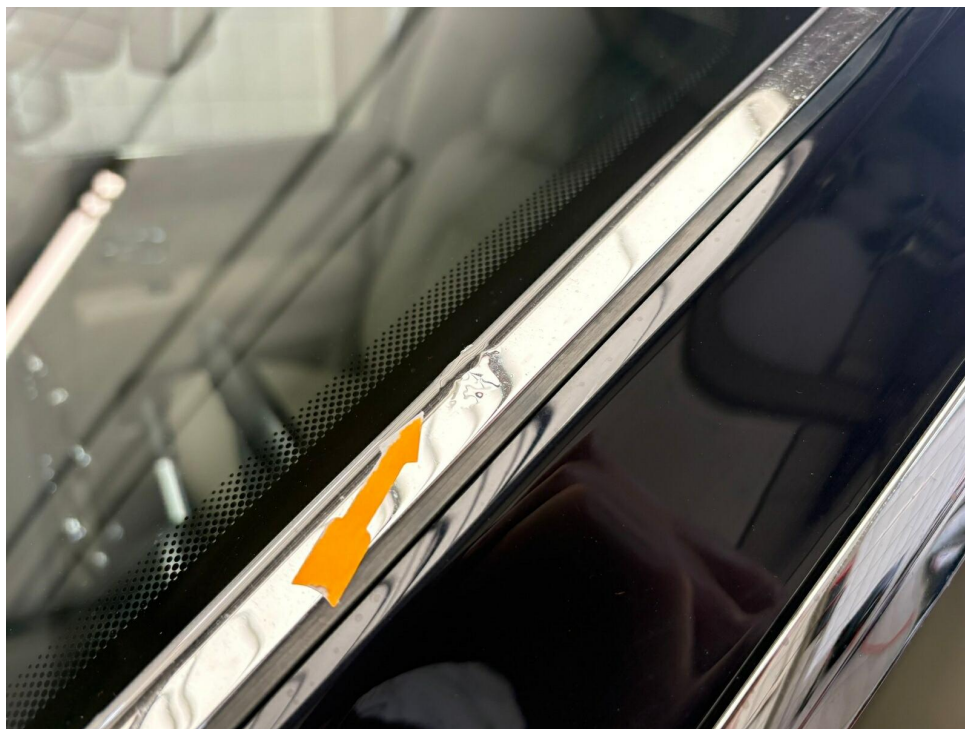
Bild 30 : Chromleiste Dachrahmen korrodiert

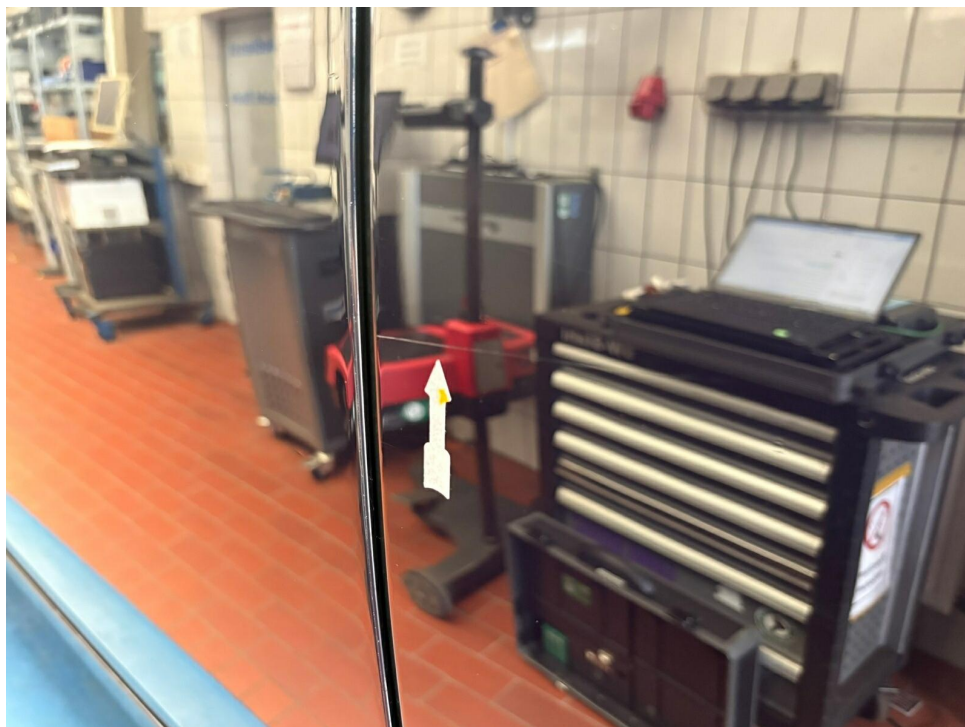
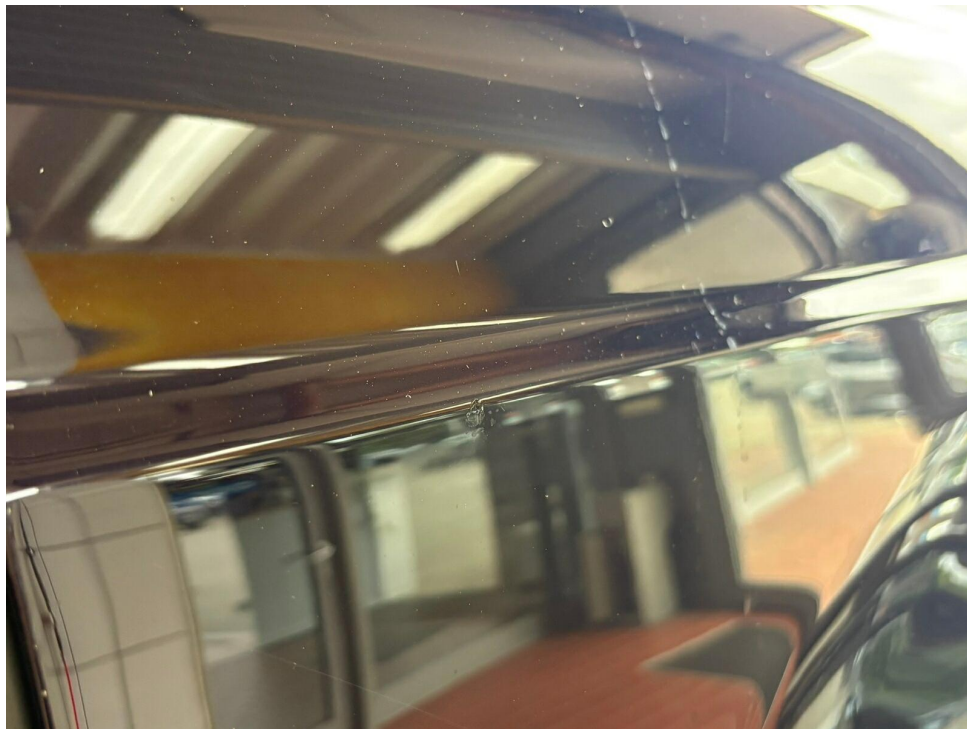
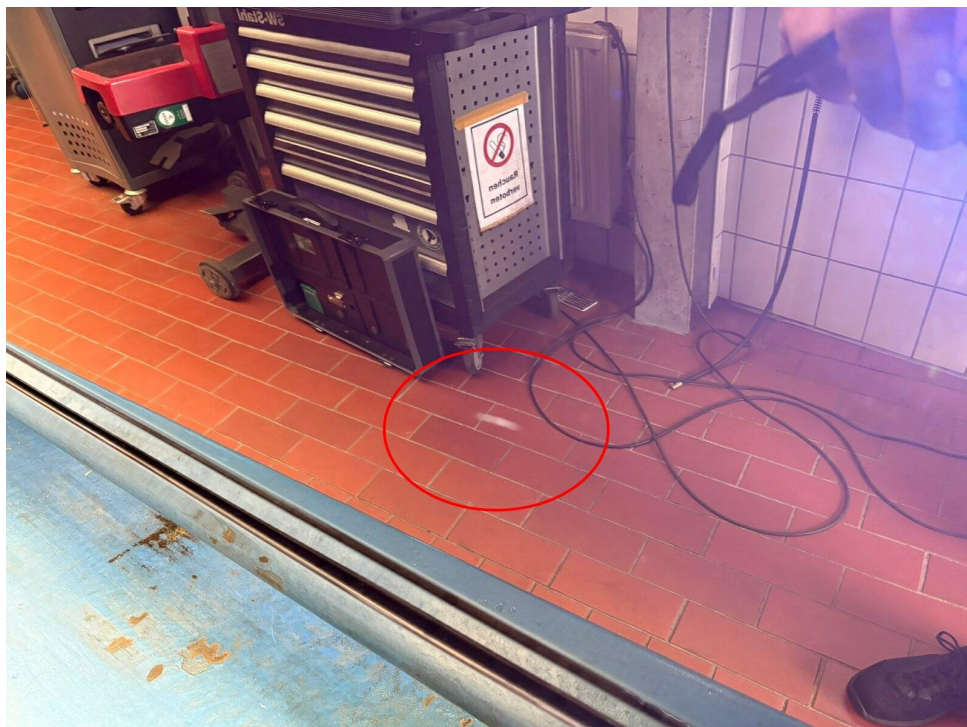
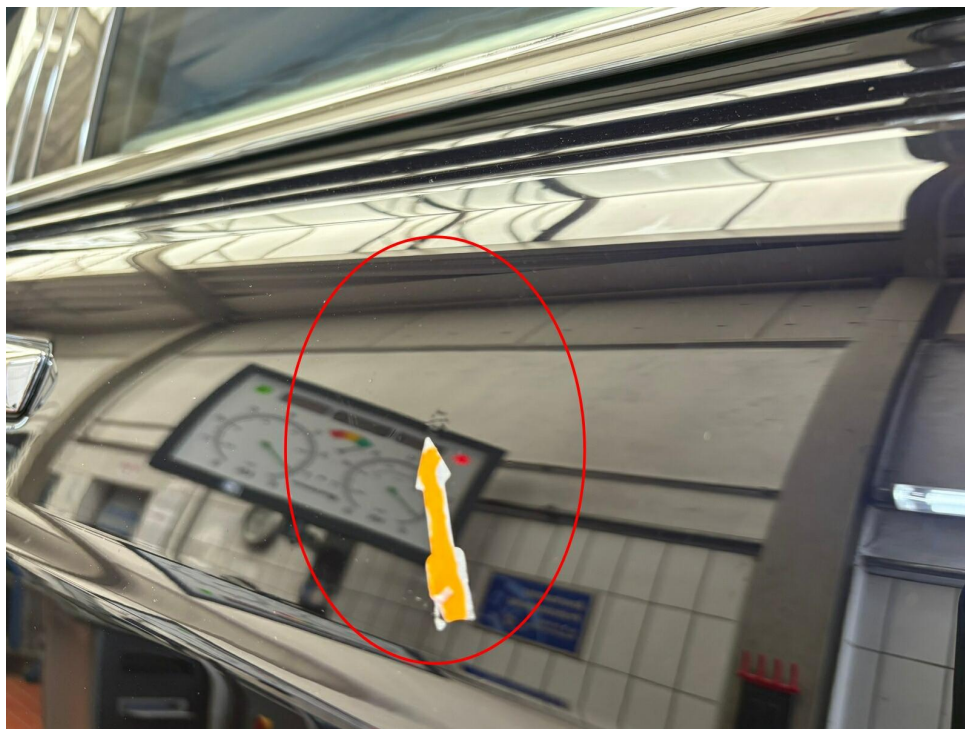
Bild 31 : Tür hinten links verschrammt

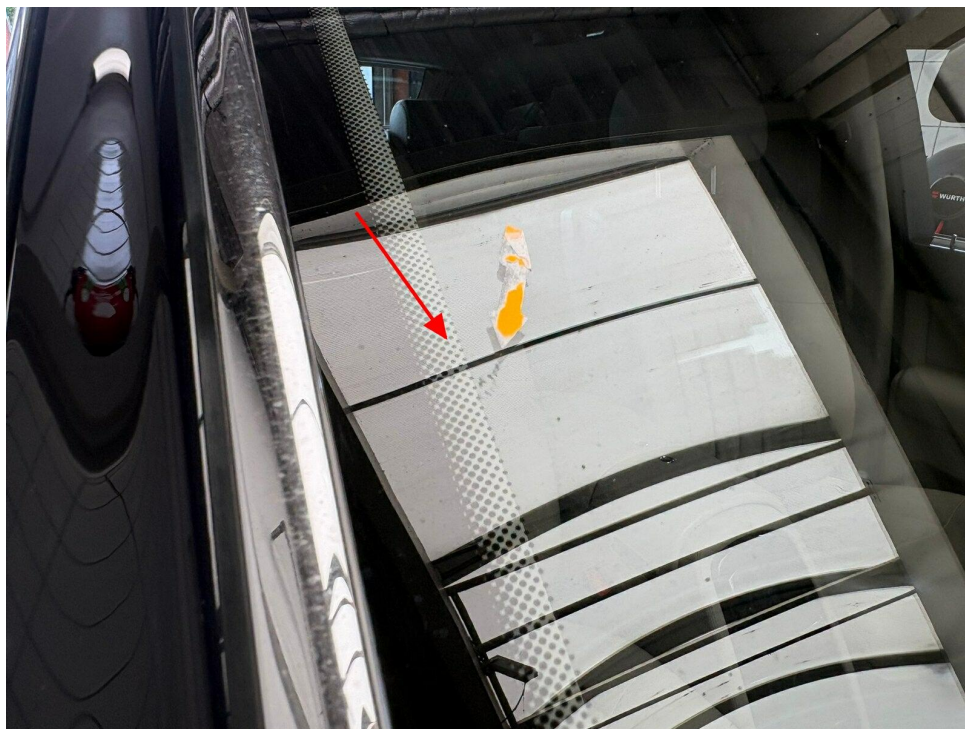
Bild 32 : Steinschlag Frontscheibe außerhalb Fernsichtbereich

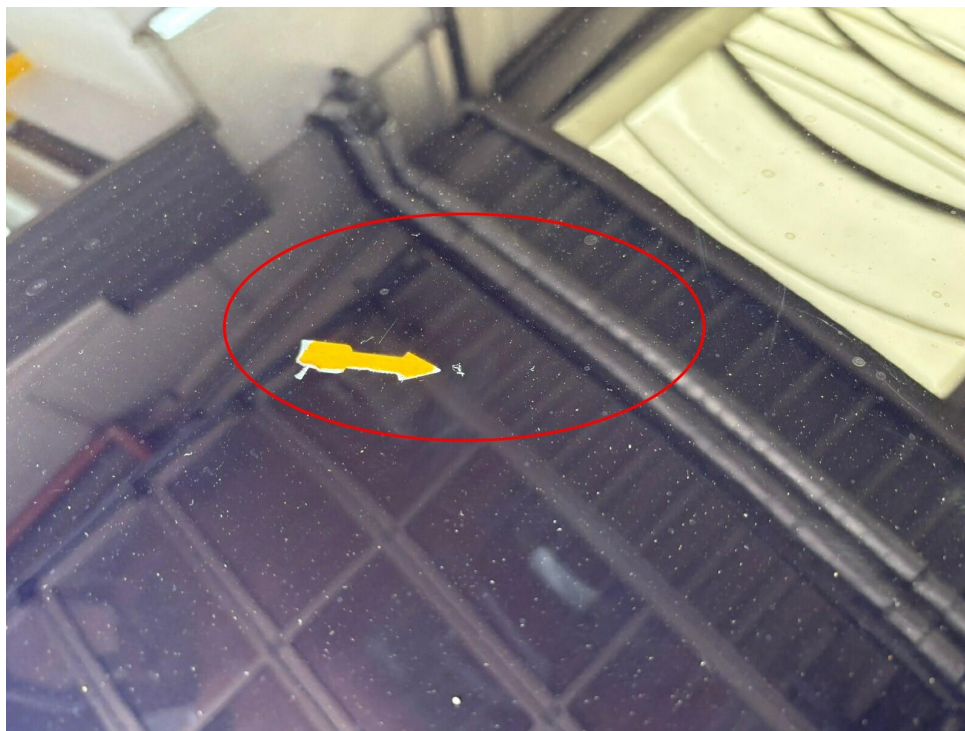
Bild 33 : Steinschlag Heckklappe

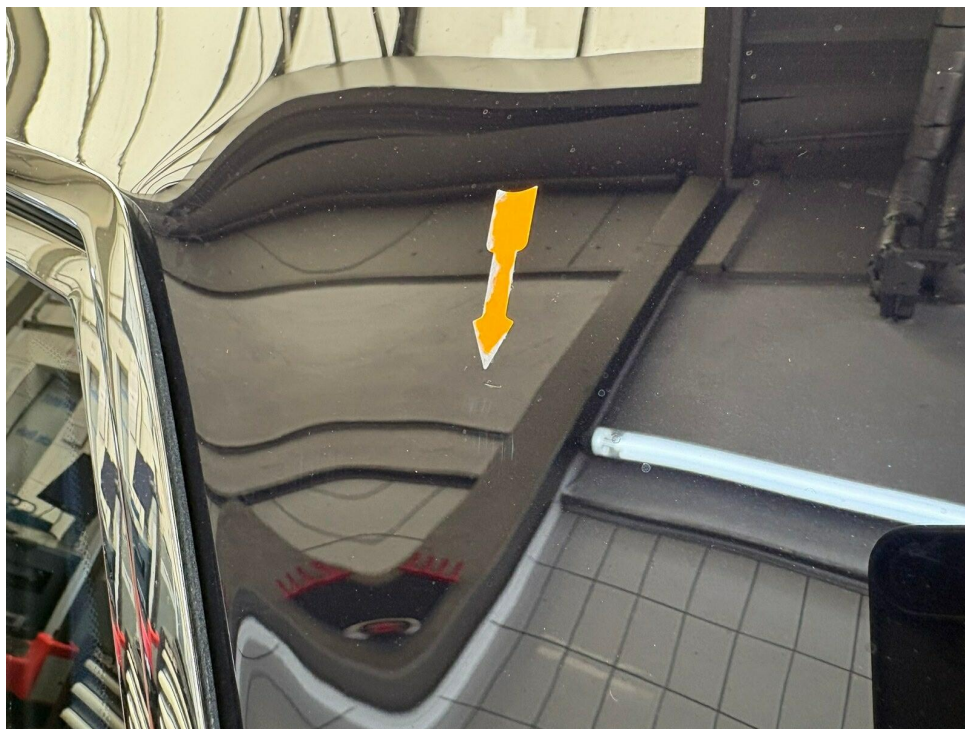
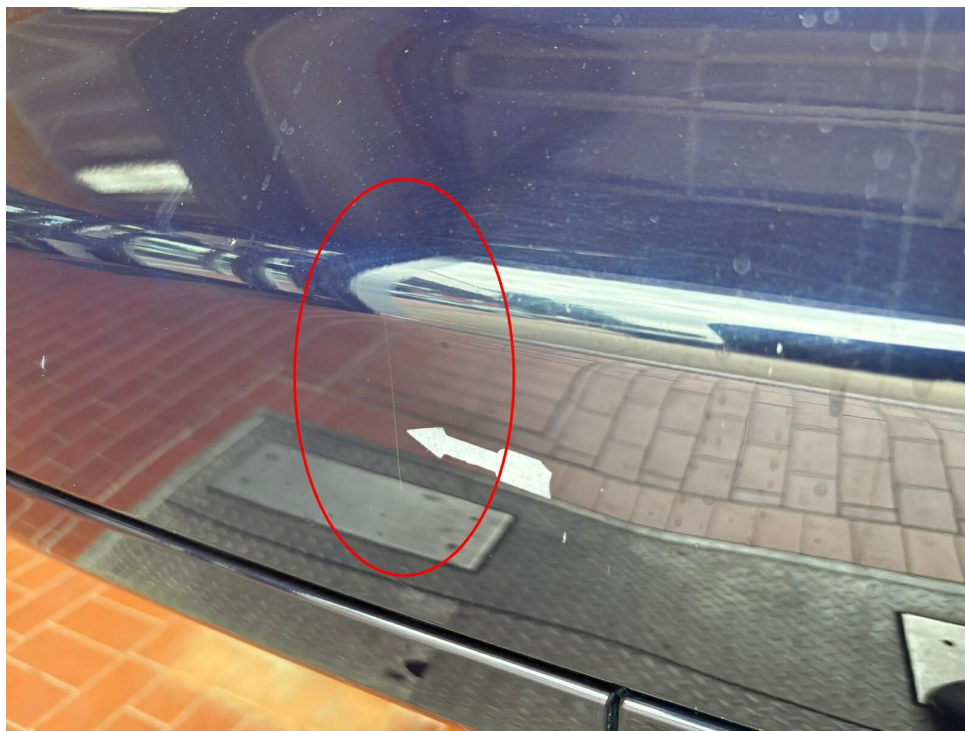
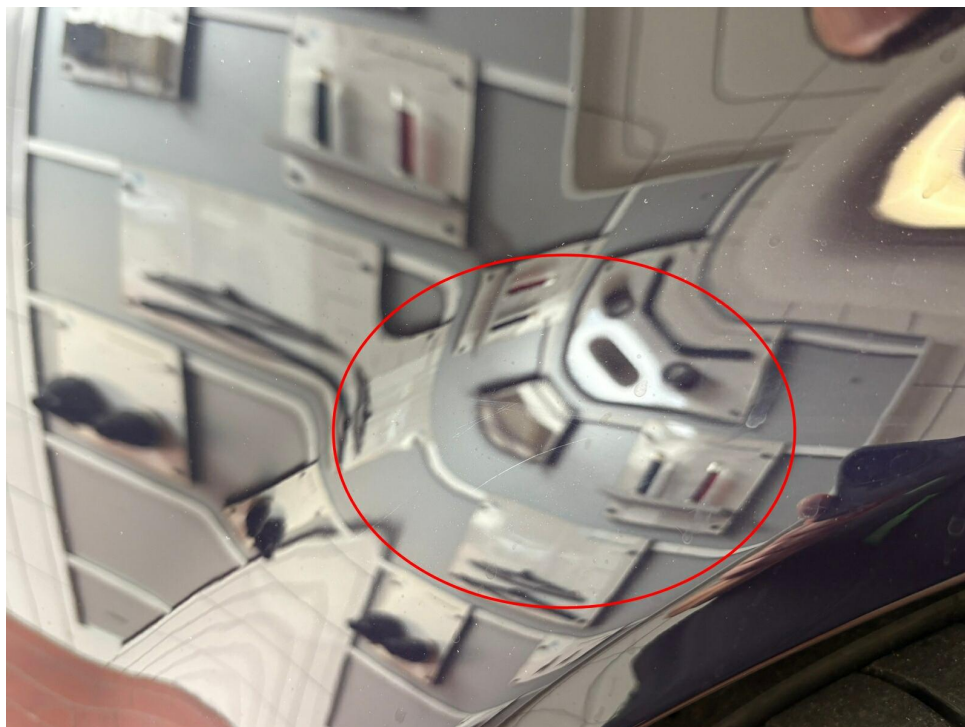
Bild 34 : Seitenteil hinten links verschrammt

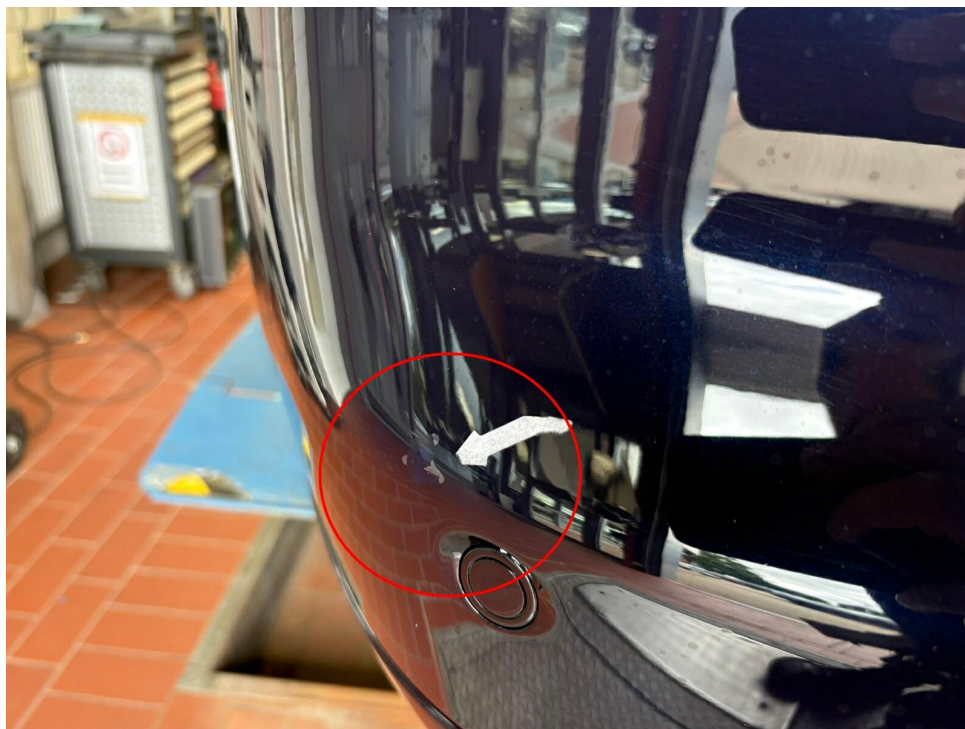
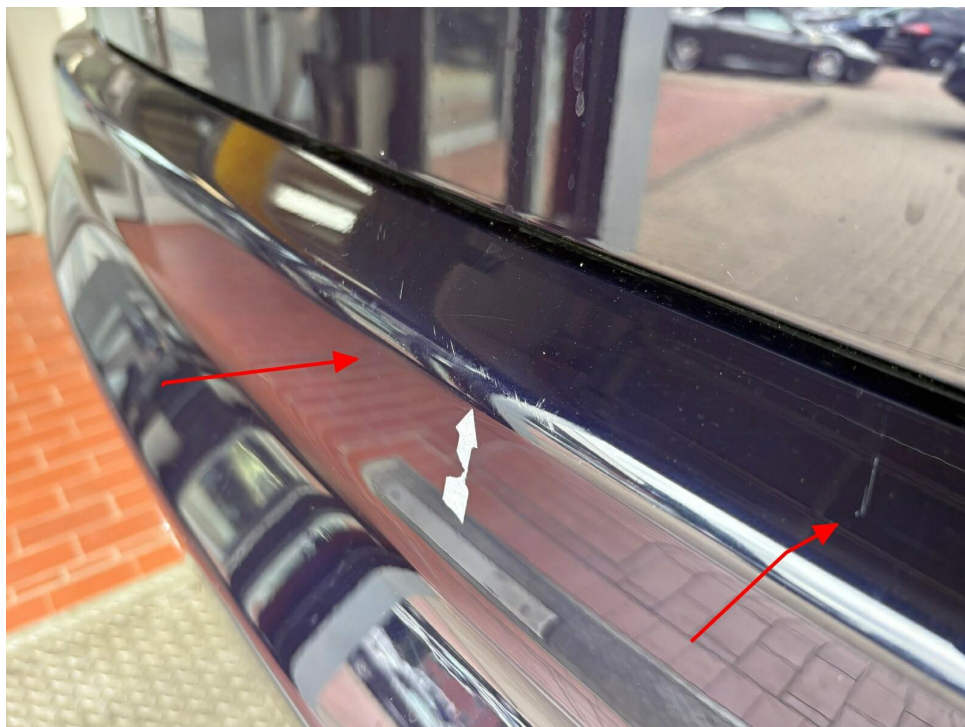
Bild 36 : Stoßfänger hinten mehrfach verschrammt

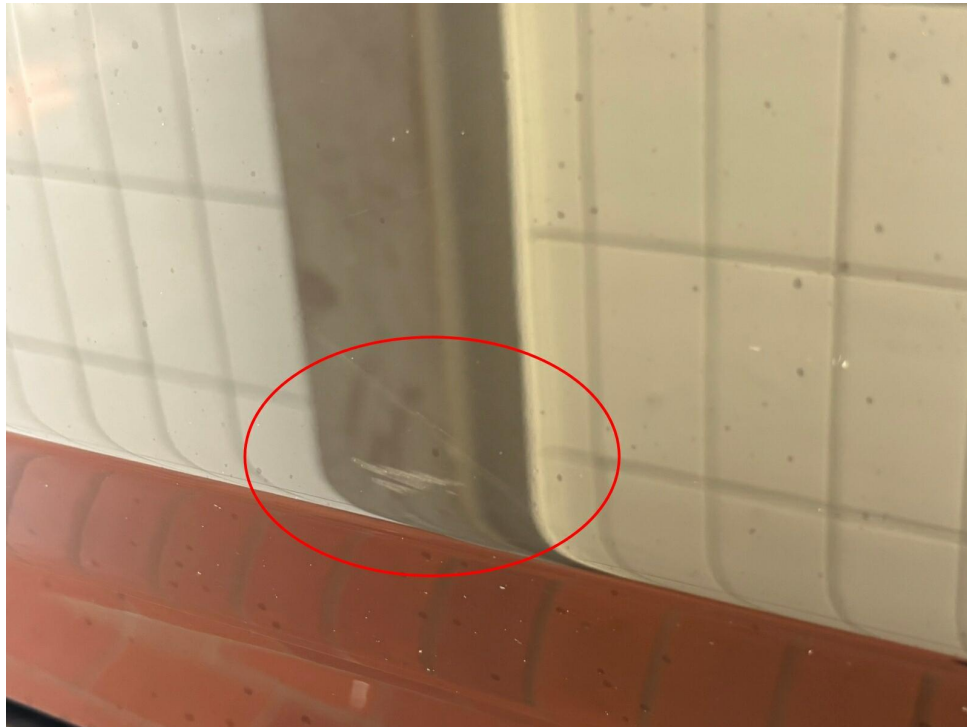
Bild 42 : Seitenteil hinten rechts verschrammt

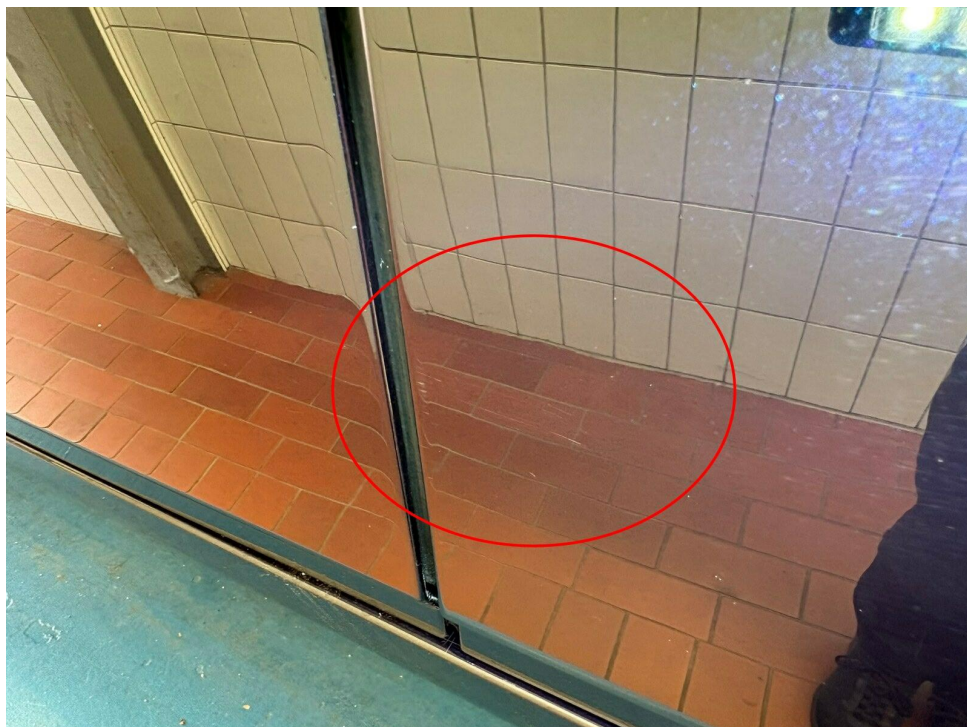
Bild 43 : Tür vorne rechts verschrammt

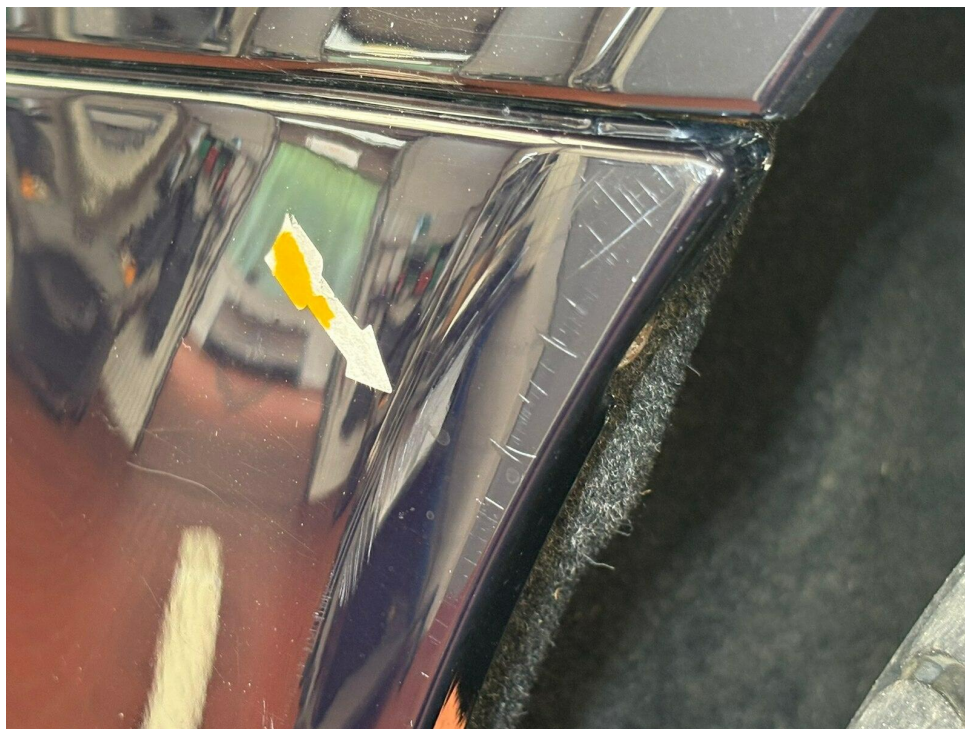
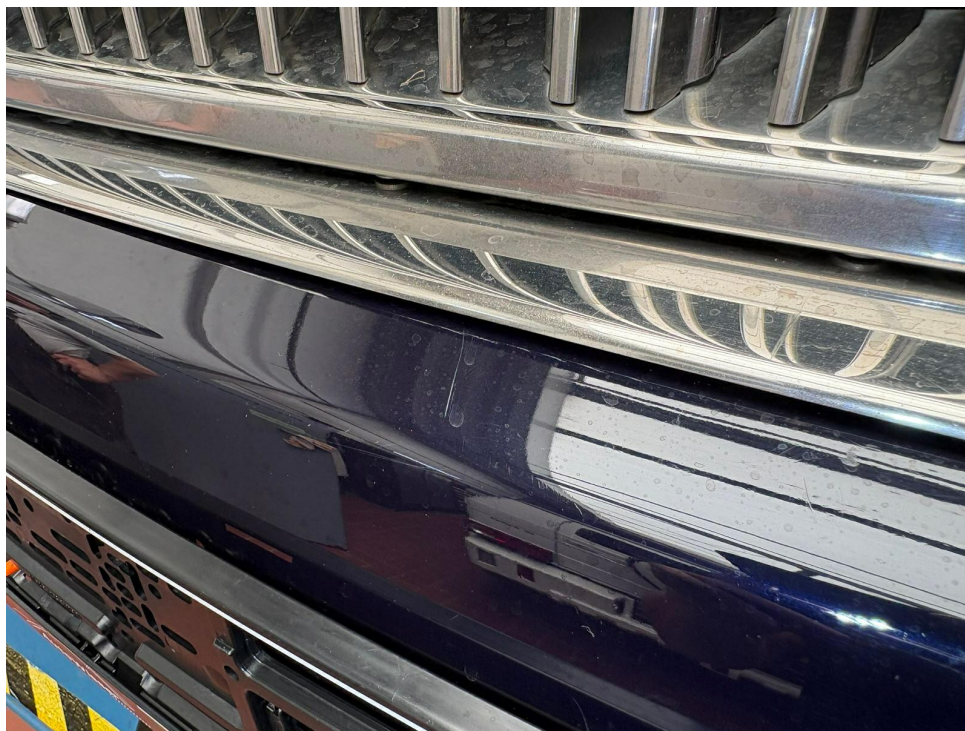
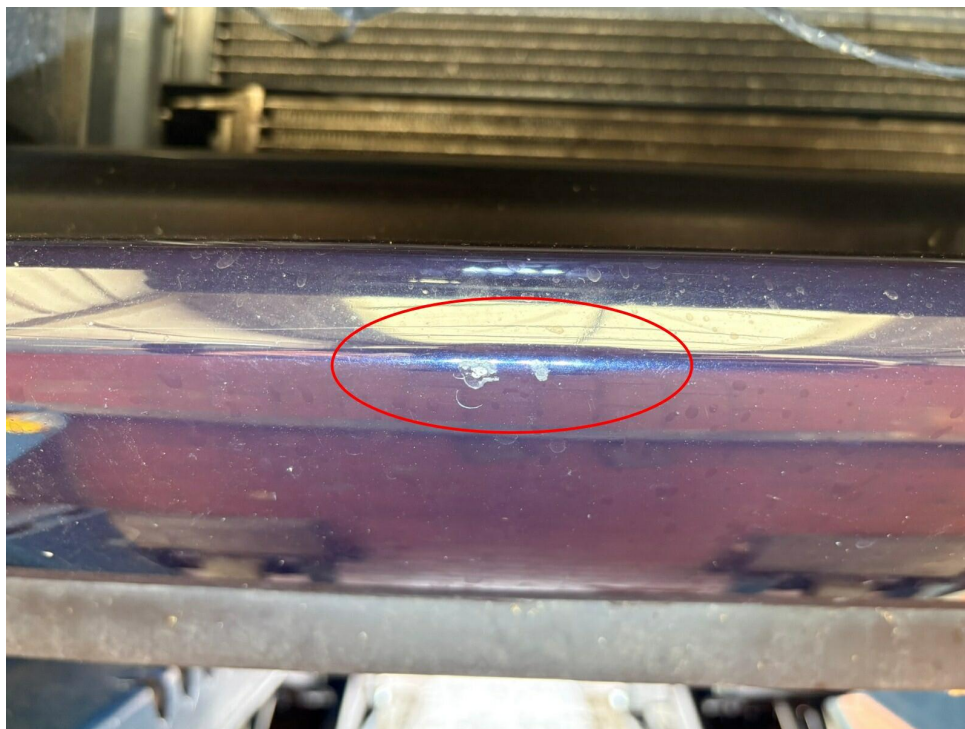
Bild 44 : Stoßfänger vorne verschrammt

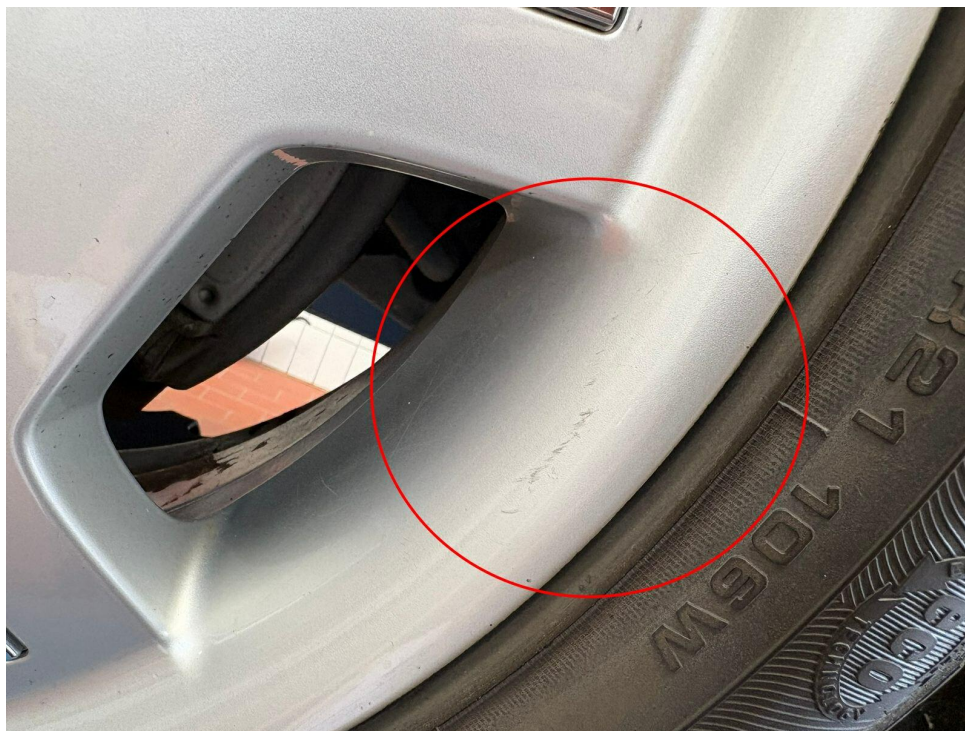
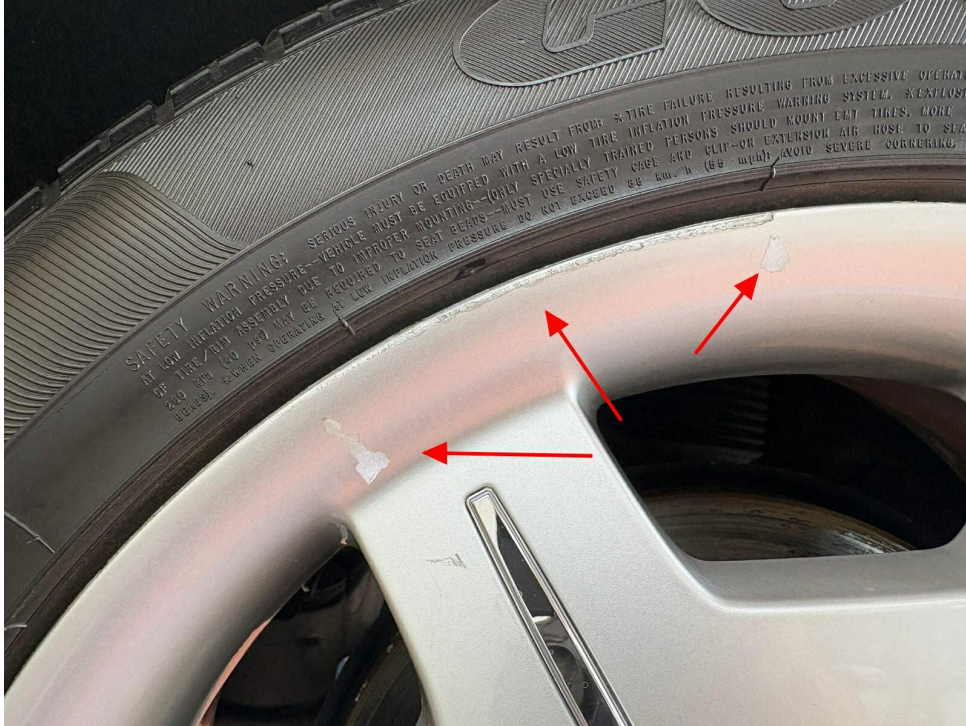
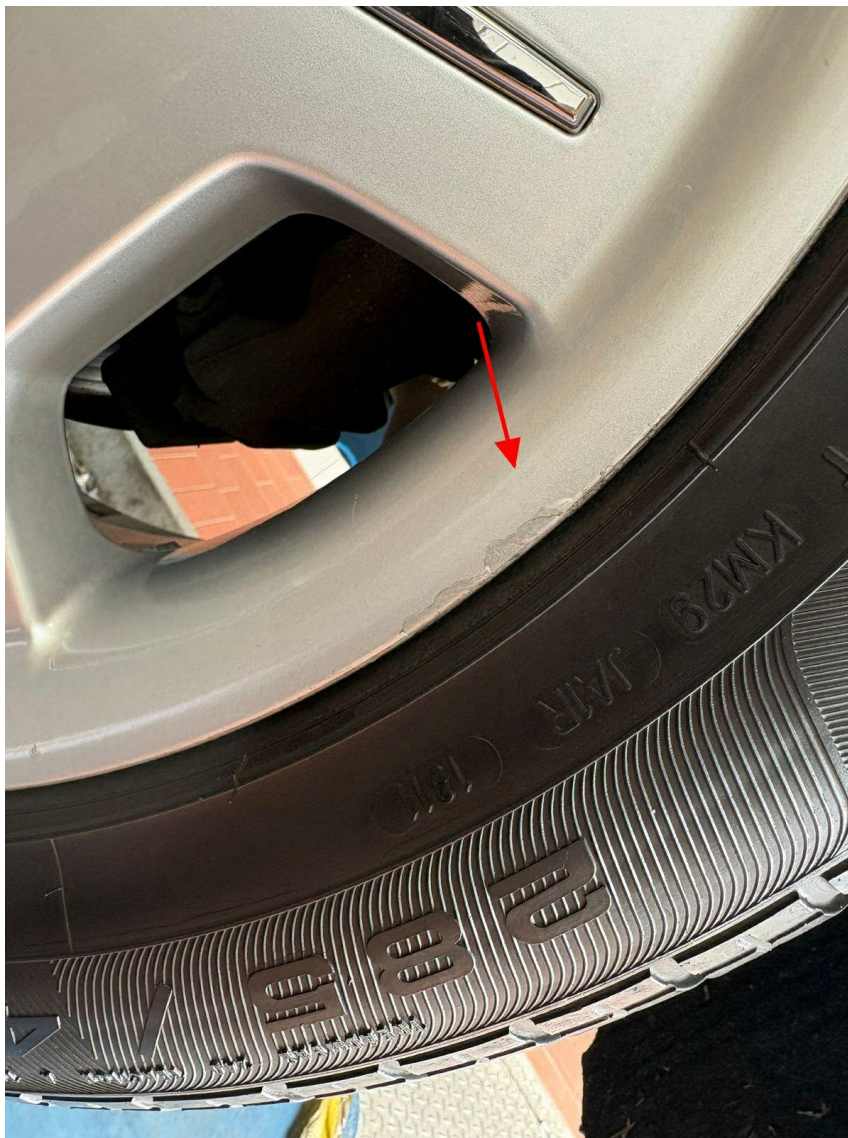
Bild 47 : Felge hinten links verschrammt

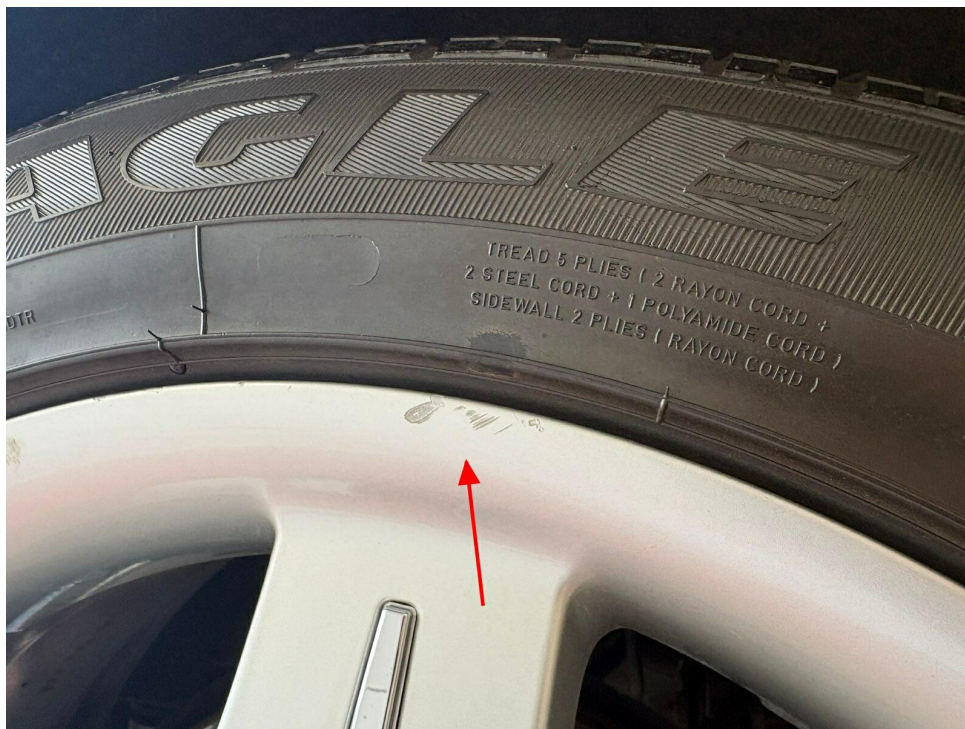
Bild 50 : Felge hinten rechts verschrammt

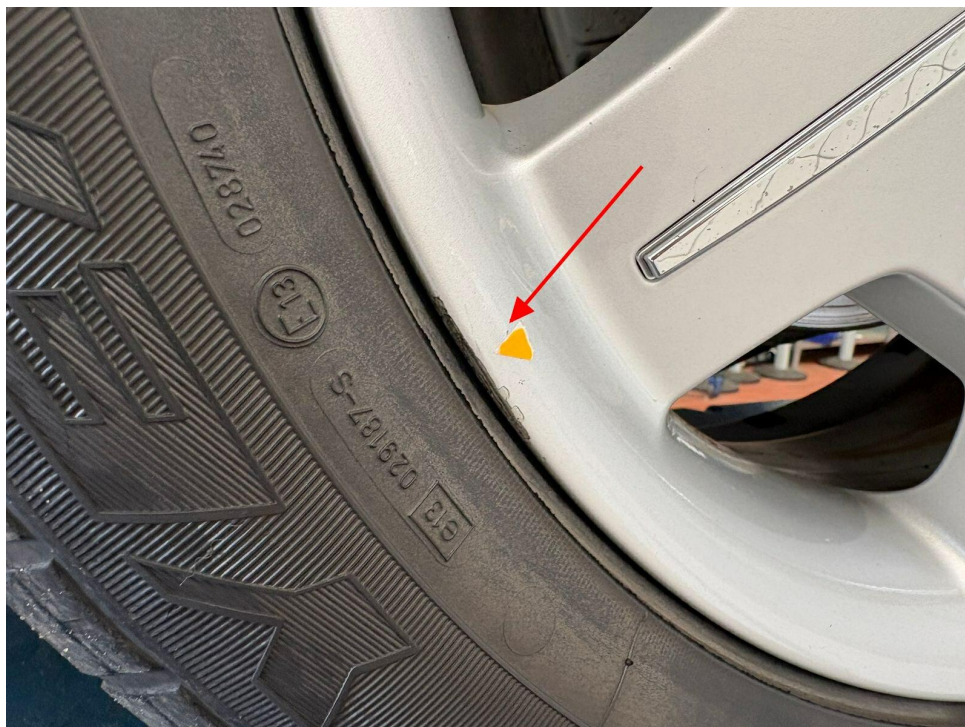
Bild 51 : Felge vorne rechts verschrammt

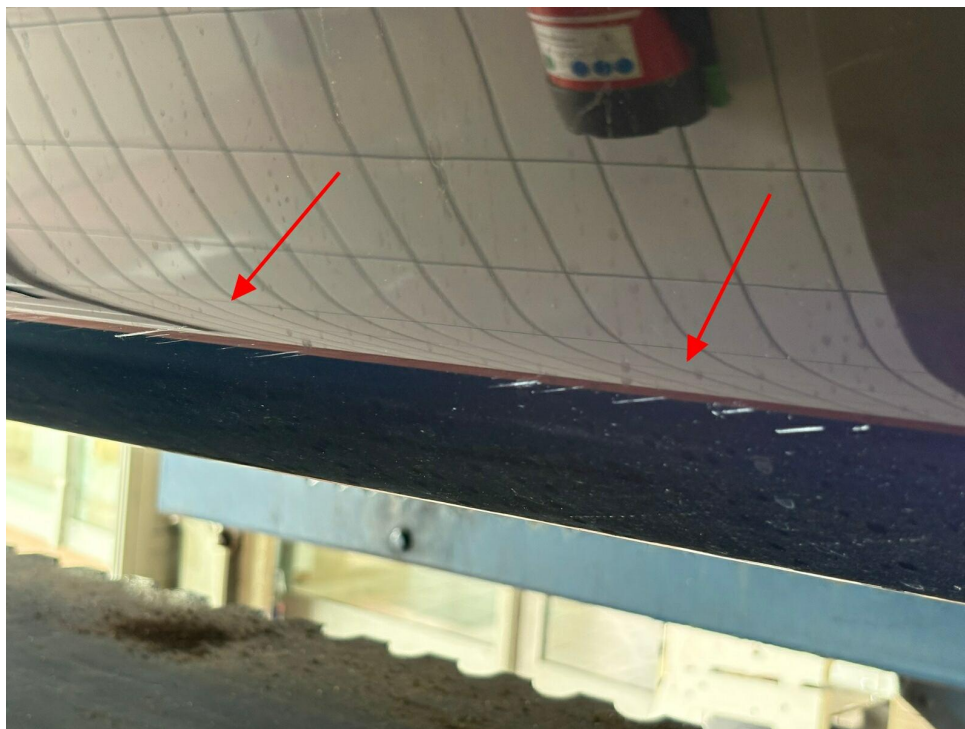
Bild 52 : Schwellerverkleidung rechts verschrammt

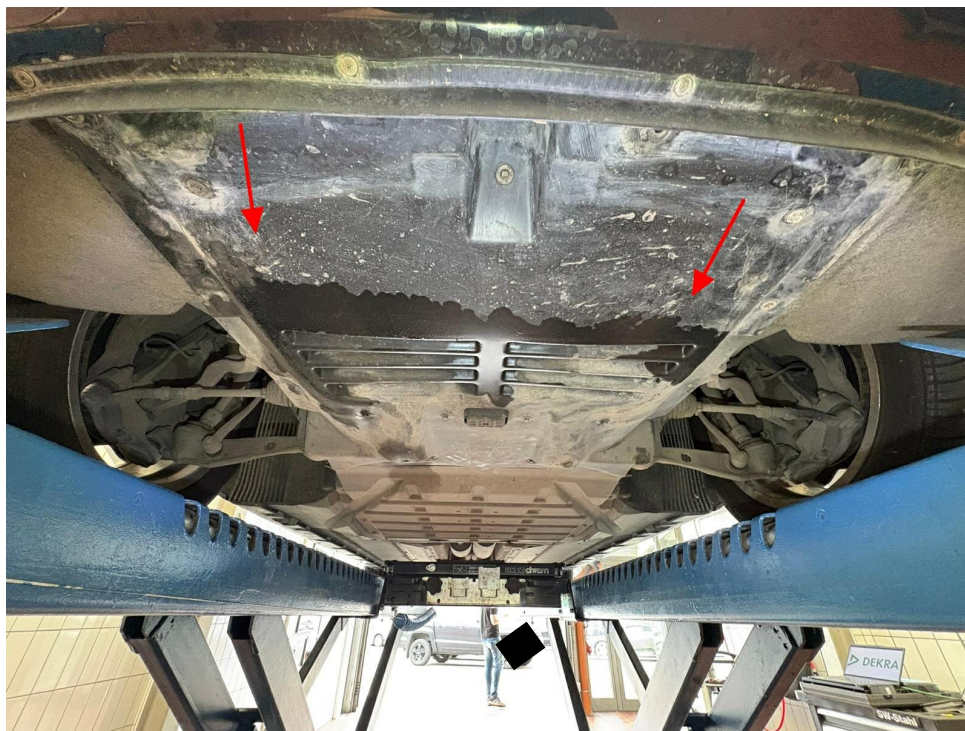
Bild 53 : Leckage Motorraum
