## Kurzgutachten

2307-021

Fahrzeug-Identifizierungsnummer	TMAJU81VDFJ703856
HSN / TSN	1349 / ABR
Farbe	Cool Red / SOL Uni (2-Schicht)
Erstzulassung	18.09.2015
Zugelassen in	Deutschland
Laufleistung abgelesen	96.194 km

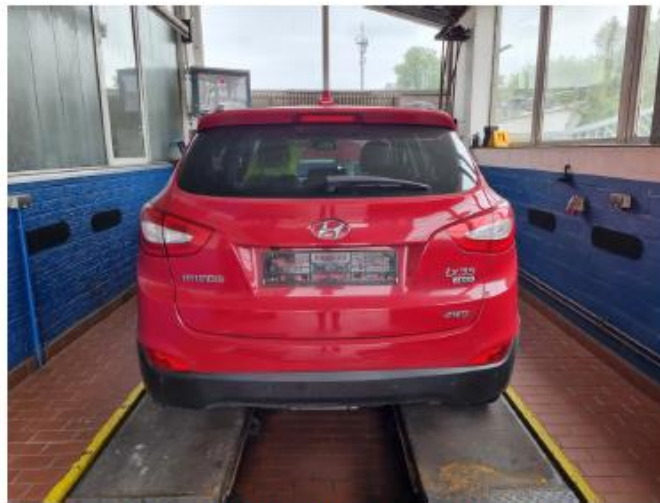
Bild 4 - zeigt beschriebenes Fahrzeug von hinten.

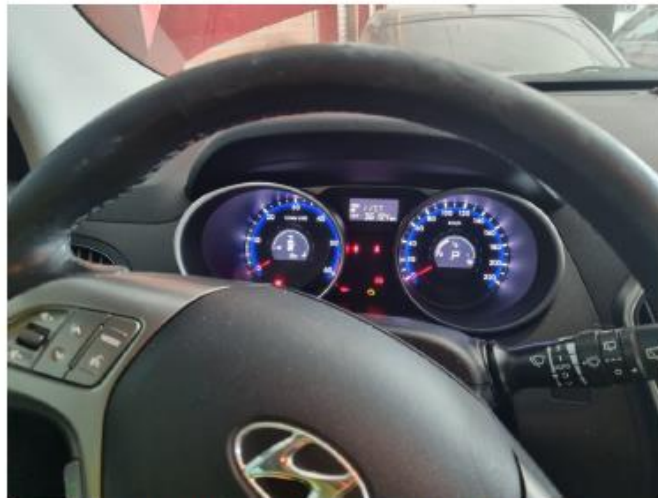
Bild 6 - zeigt Kilometerstand des beschriebenen Fahrzeuges.

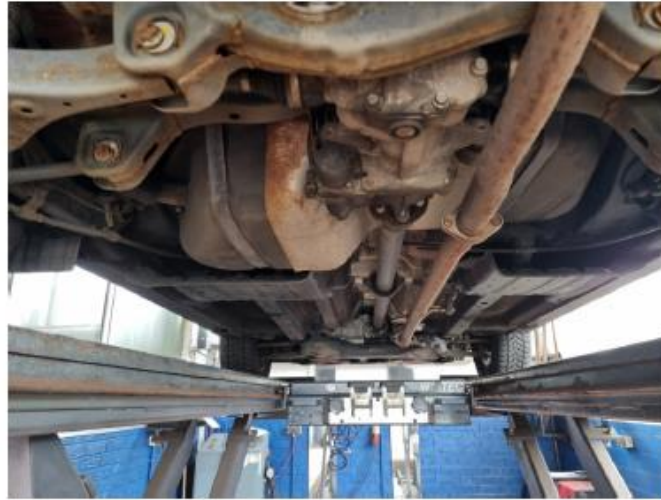
Bild 9 - zeigt beschriebenes Fahrzeug von unten.
