## Bewertungsgutachten

[REDACTED] Wertgutachten

| Typ / Verkaufsbezeichnung | 430 / F430 F1 Scuderia |

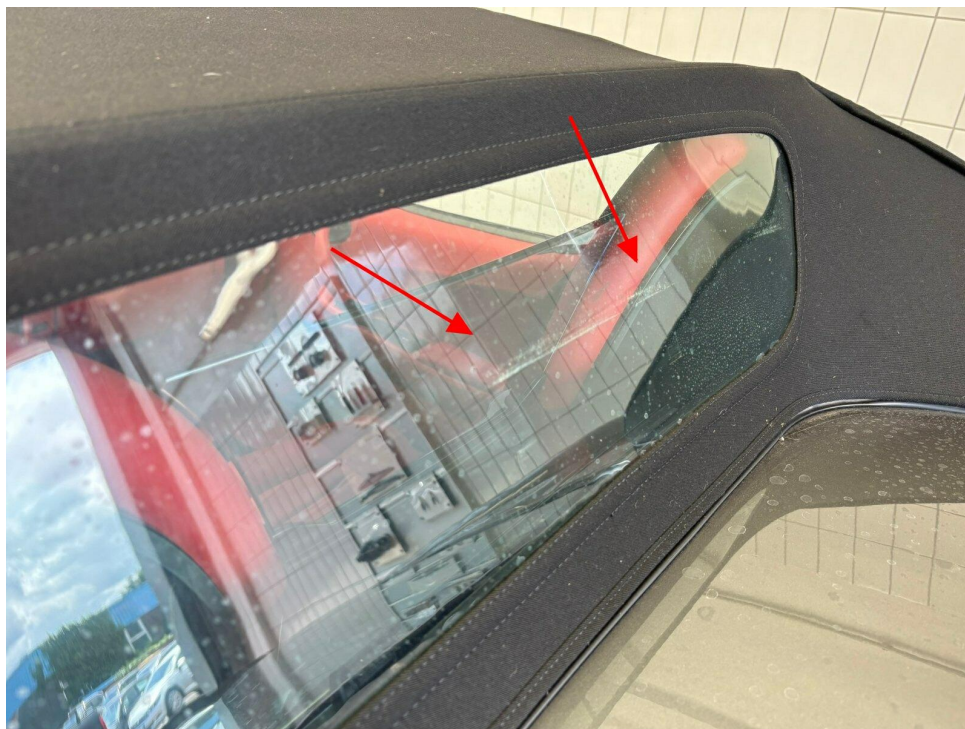
Bild 25 :    Kunststoffscheibe hinten verschrammt

Beifahrersitz Rücklehne Klappfunktion defekt, instandsetzen; Kunststoffscheibe hinten verschrammt, erneuern (Bild 25); Türgriff links ohne Funktion, instandsetzen; Verdeck links wellig, instandsetzen (Bild 26); Tür links mehrfach verschrammt, lackieren (Bild 30, 31, 32); Seitenteil links verschrammt, lackieren (Bild 29); Stoßfänger hinten verschrammt, lackieren (Bild 28); Verdeckabdeckung verschrammt, lackieren (Bild 27); Kotflügel rechts verschrammt, lackieren (Bild 35); Steinschlag an Fahrzeugfront, lackieren (Bild 34); Stoßfänger vorne unten verschrammt, lackieren (Bild 33); elektrische Sitzverstellung links ohne Funktion, lackieren; Wartung überfällig, instandsetzen; Felge hinten links verschrammt, lackieren (Bild 37); Schweller links verschrammt, lackieren (Bild 36); Reifen alle mit Standschäden und überaltert, erneuern.

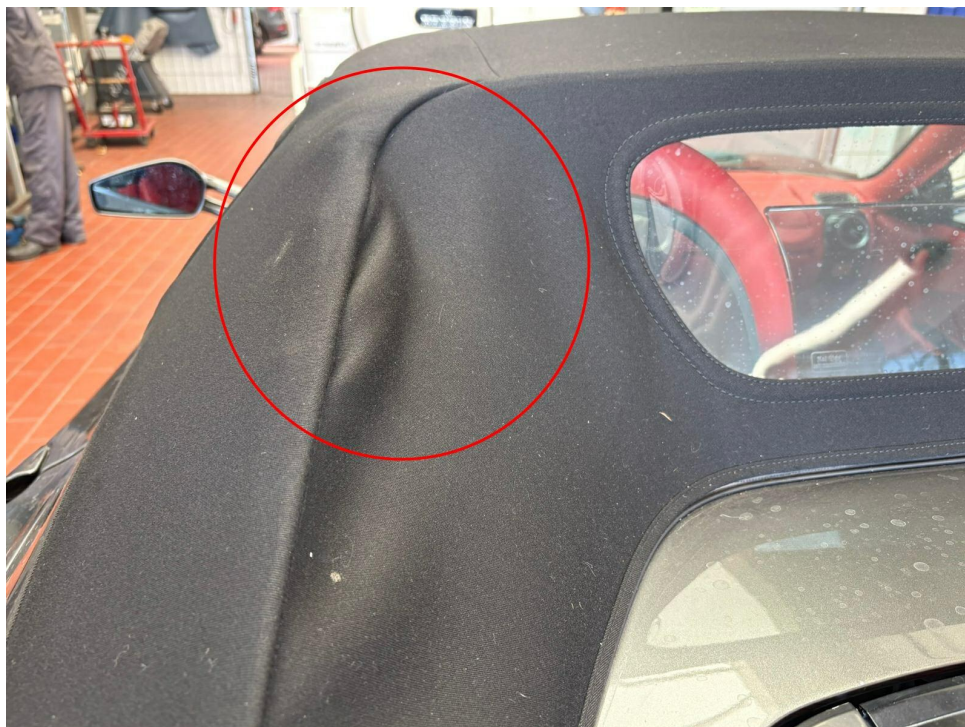
Bild 26 :    Verdeck links wellig

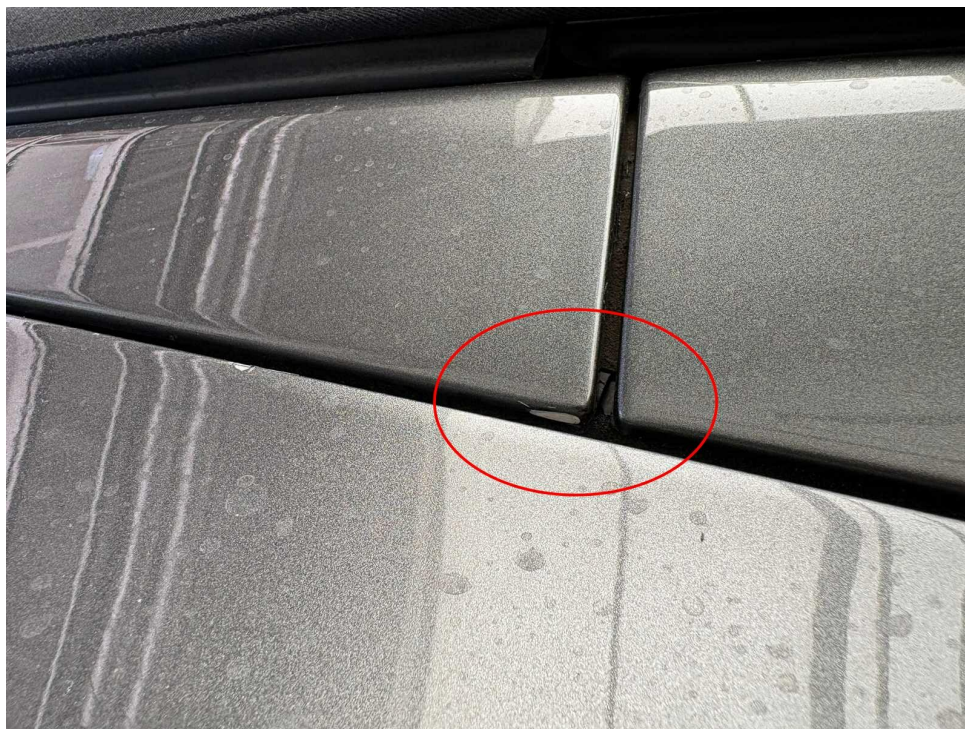
Bild 27 : Verdeckabdeckung verschrammt

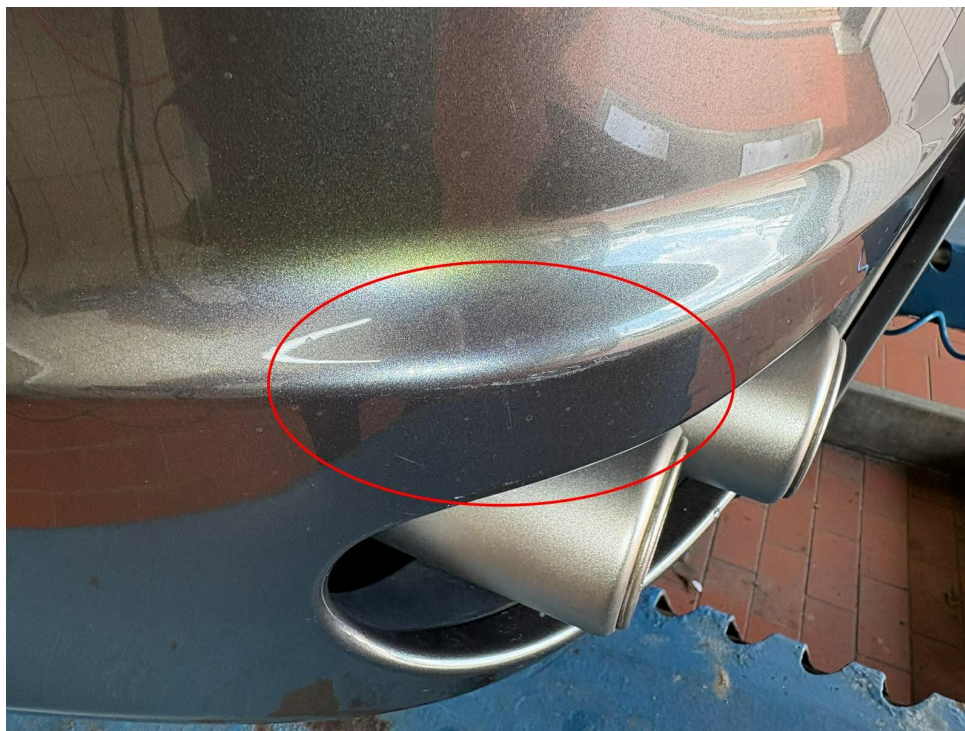
Bild 28 : Stoßfänger hinten verschrammt

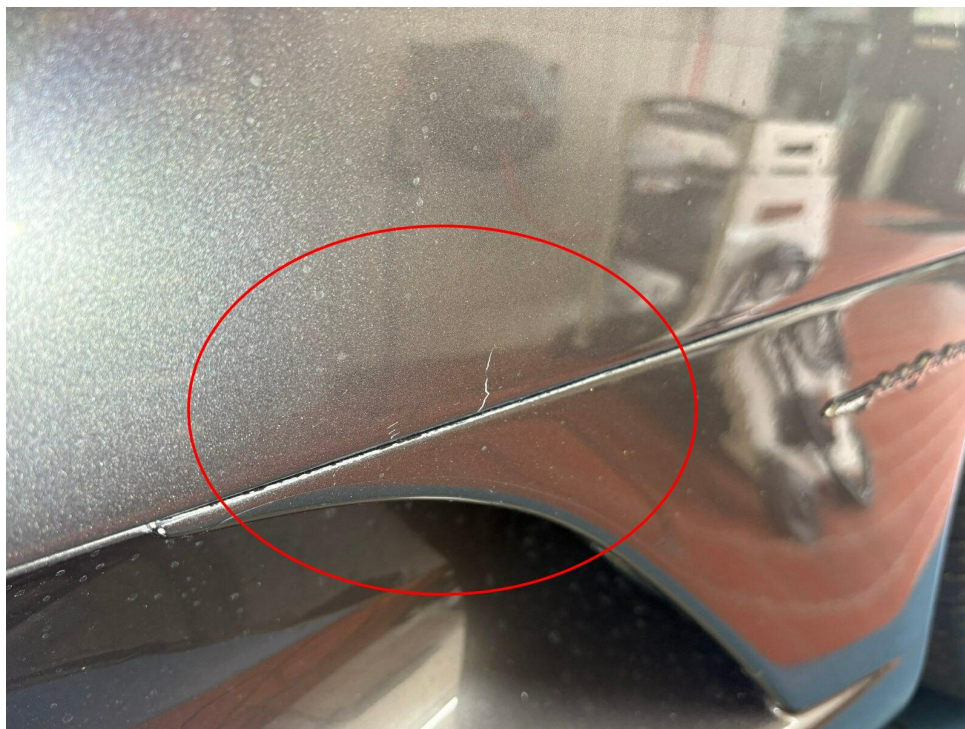
Bild 29 : Seitenteil links verschrammt

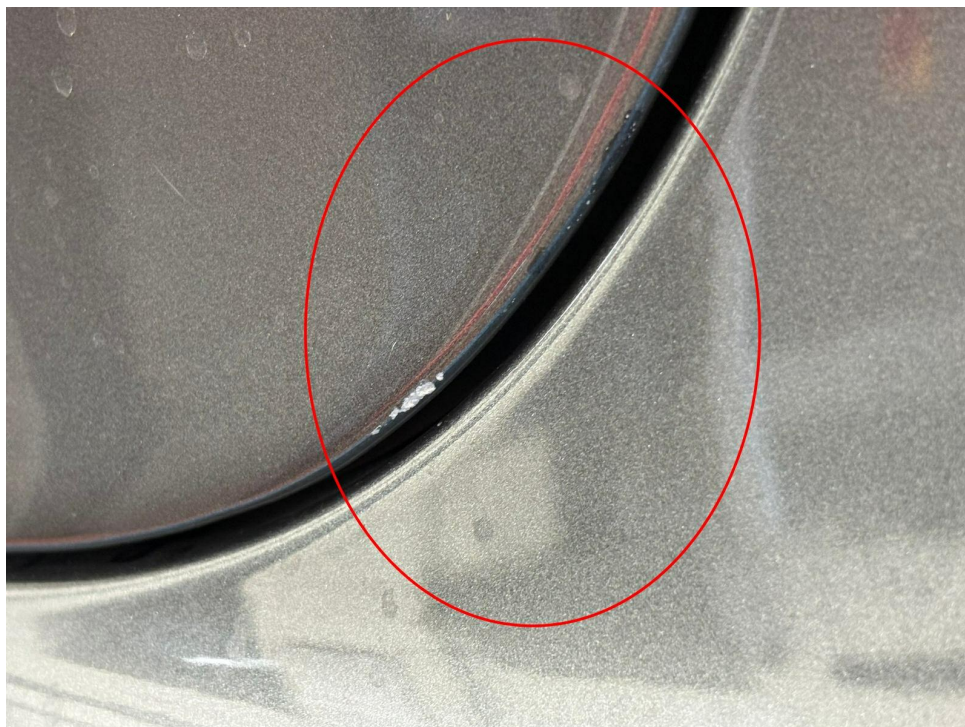
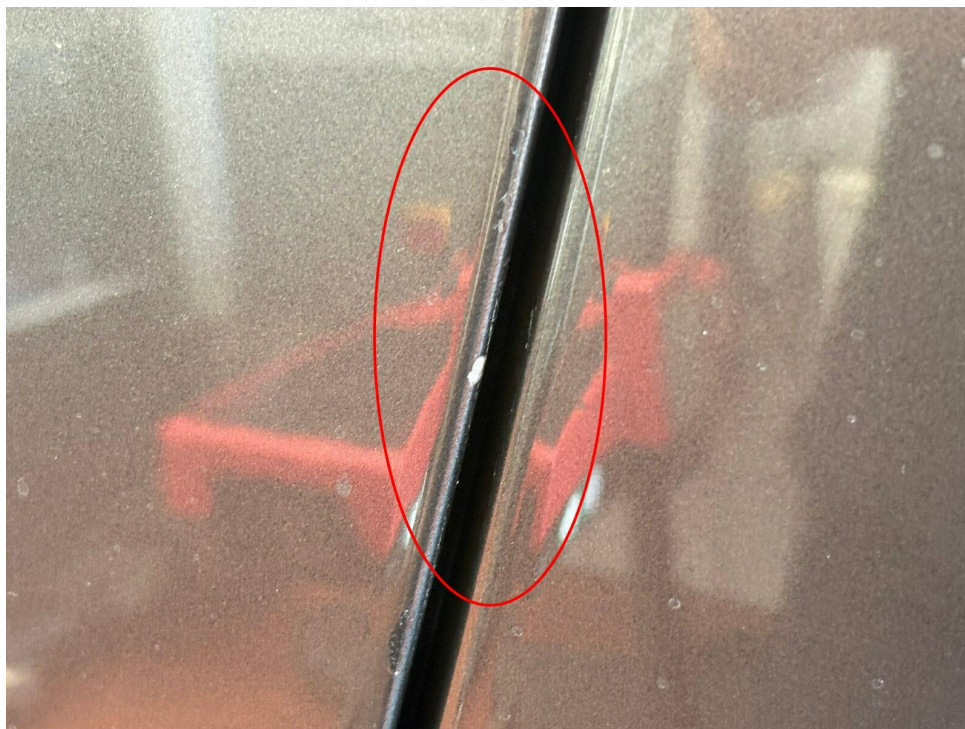
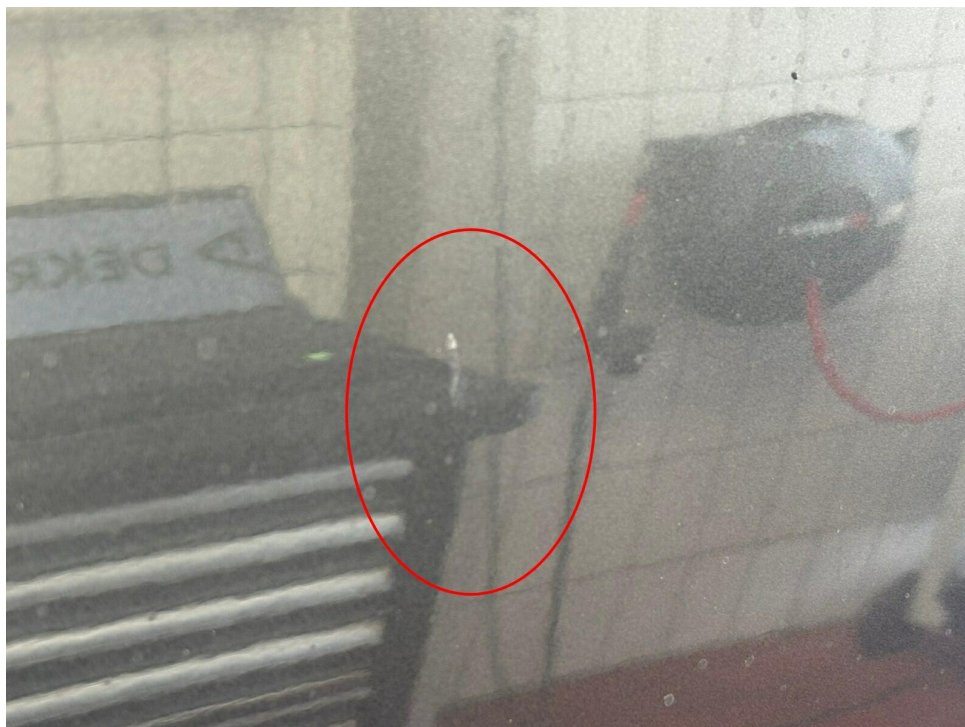
Bild 30 : Tür links mehrfach verschrammt

Bild 31 : Tür links mehrfach verschrammt

Bild 32 : Tür links mehrfach verschrammt

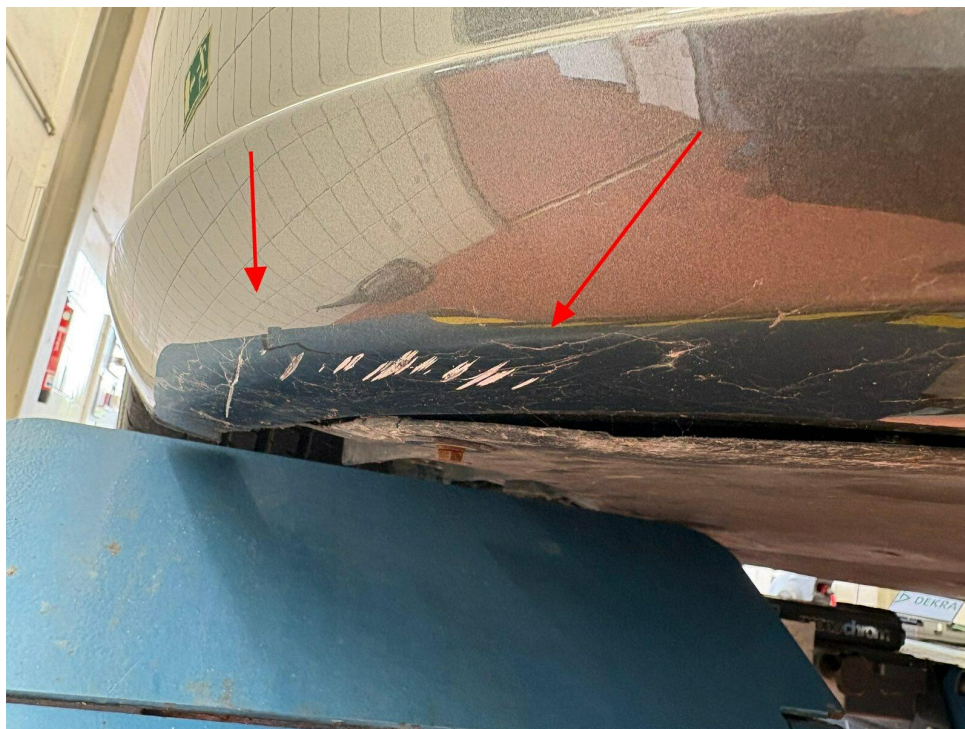
Bild 33 : Stoßfänger vorne unten verschrammt

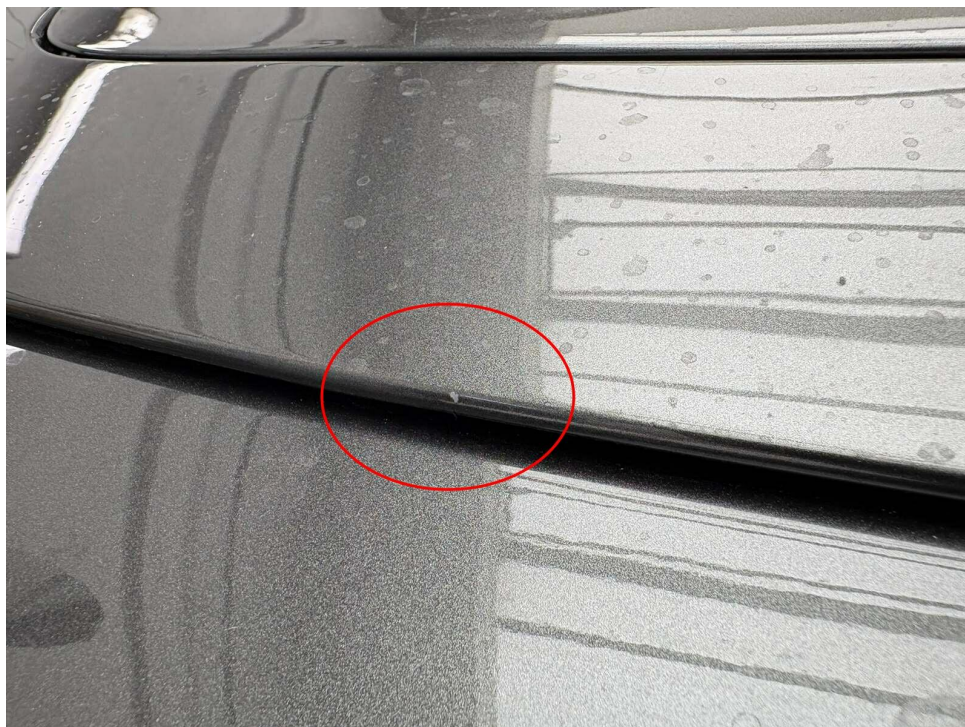
Bild 34 : Steinschlag an Fahrzeugfront

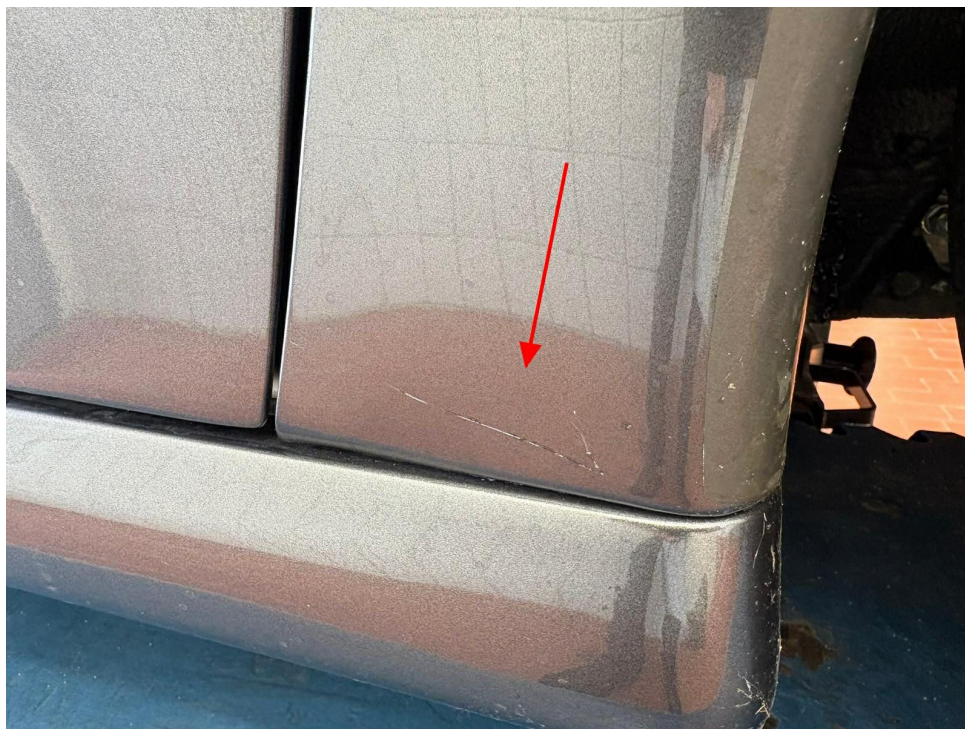
Bild 35 : Kotflügel rechts verschrammt

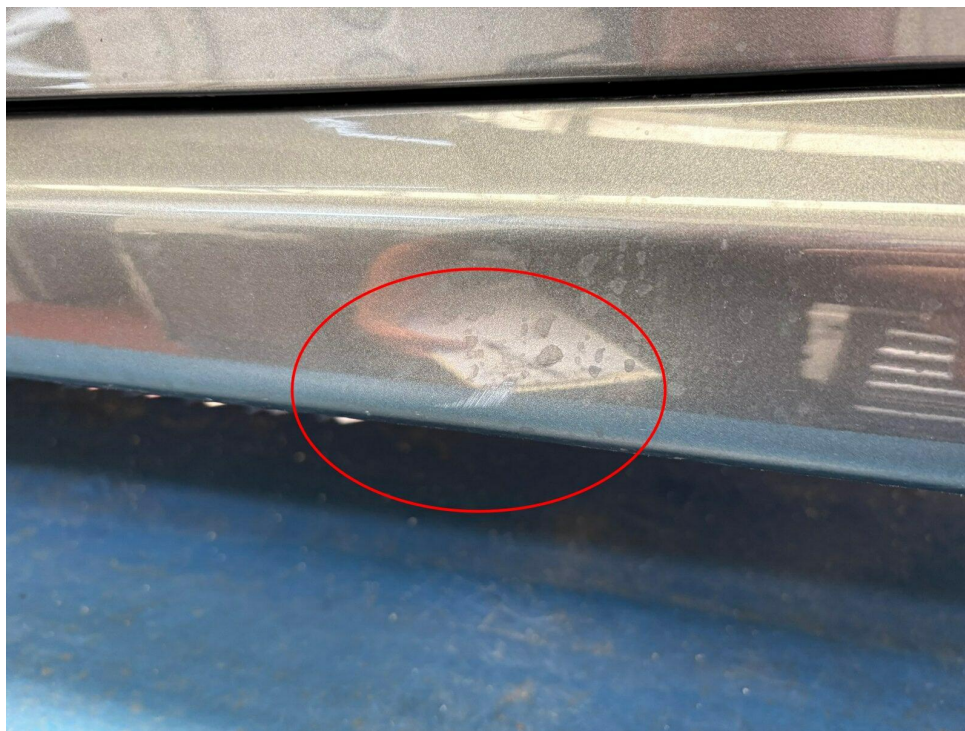
Bild 36 : Schweller links verschrammt

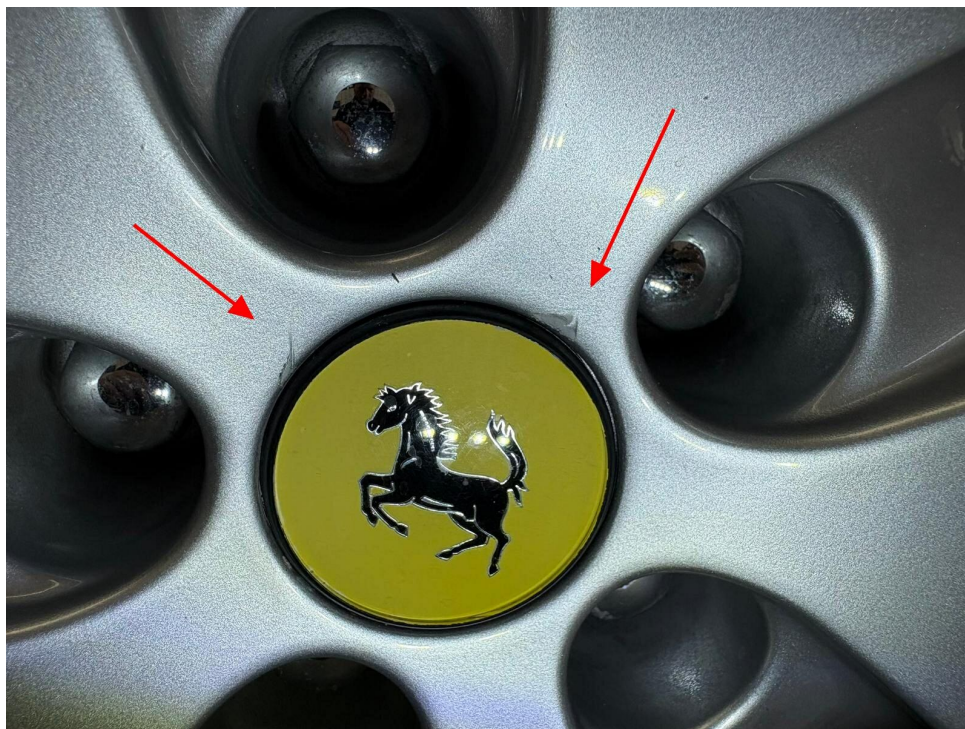
Bild 37 : Felge hinten links verschrammt
