## Bewertungsgutachten

[REDACTED] Wertgutachten

| Typ / Verkaufsbezeichnung | 997 TURBO / 911 TURBO S |

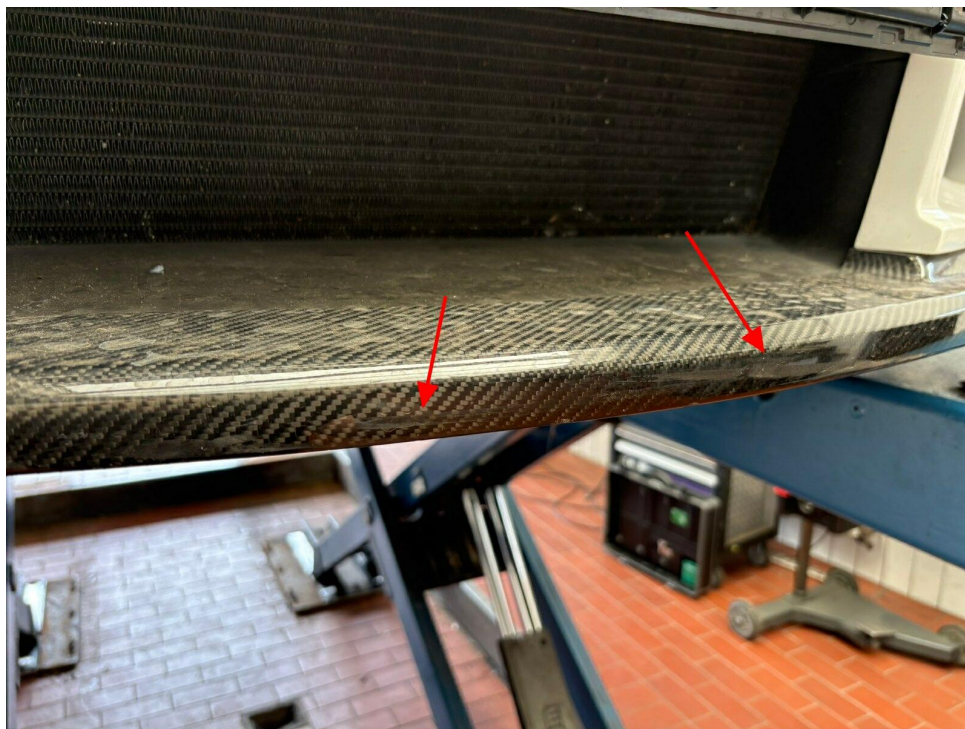
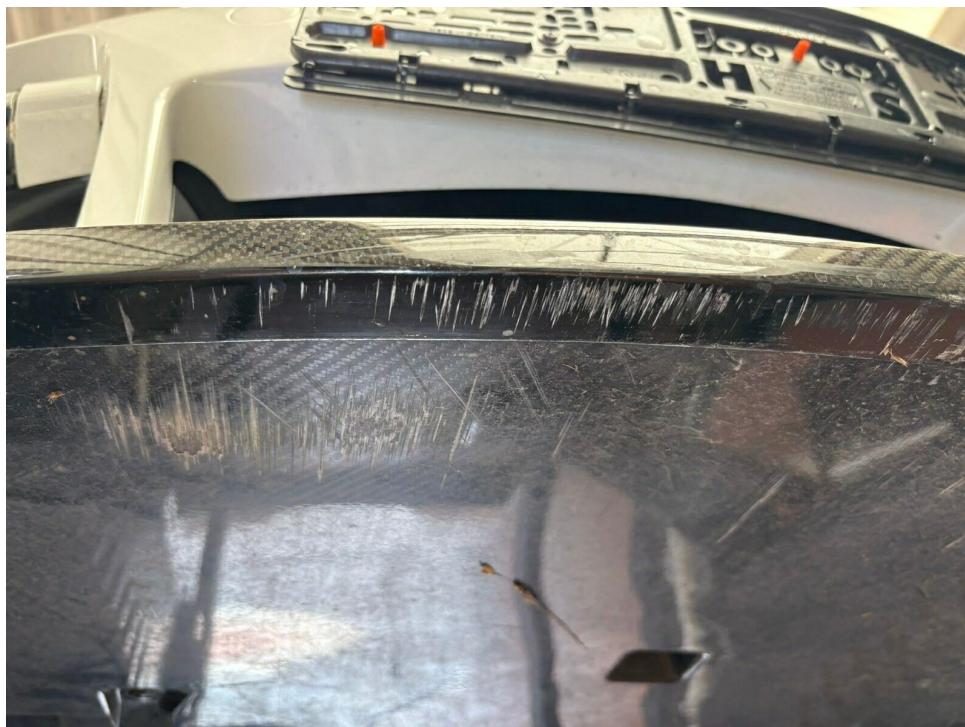
Bild 18 : Carbonfrontschürze vorne mehrfach verschrammt

Bild 19 : Carbonfrontschürze vorne mehrfach verschrammt

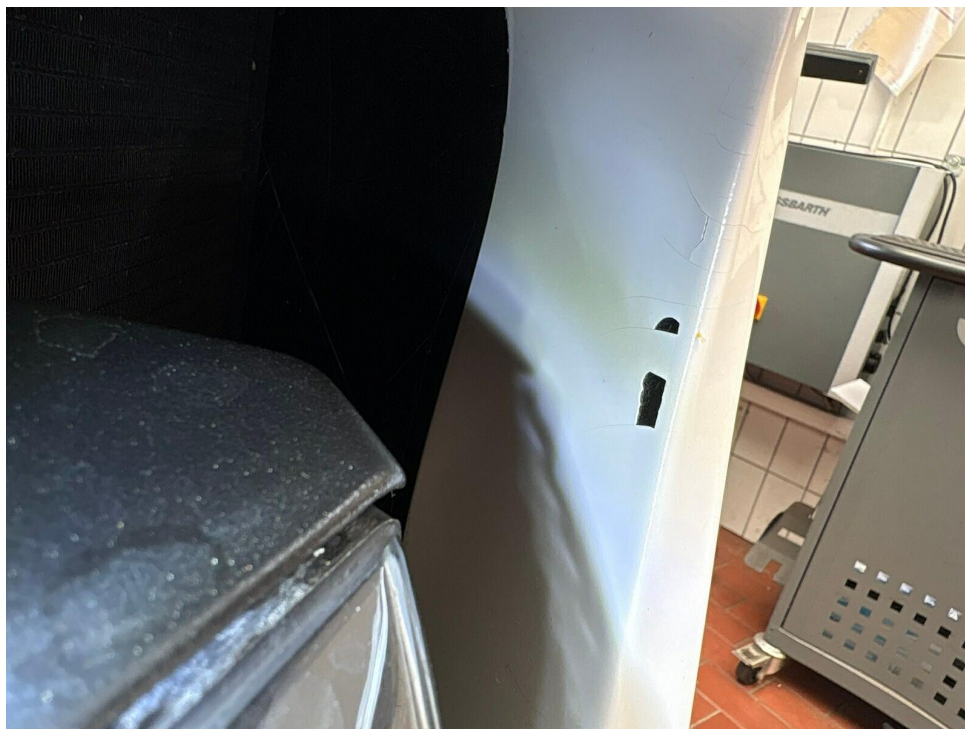
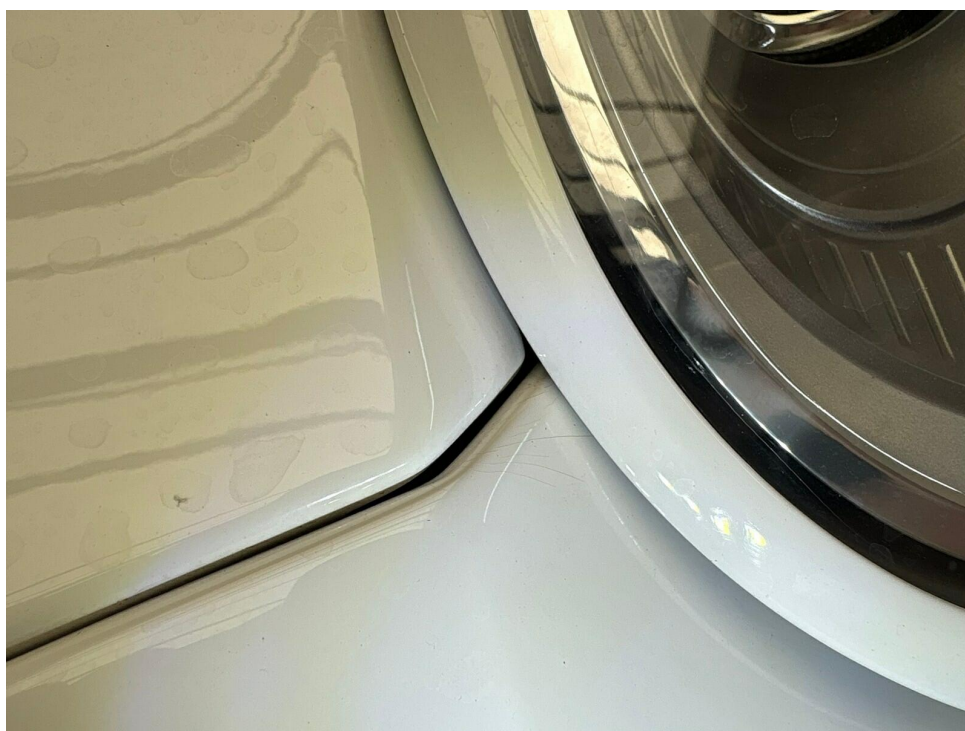
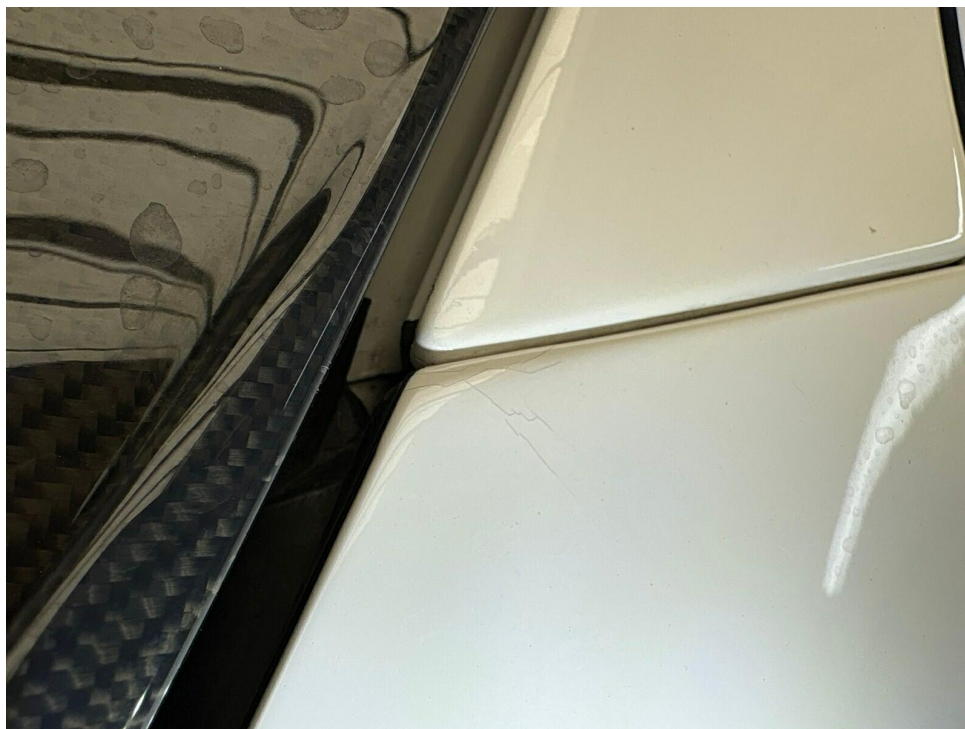
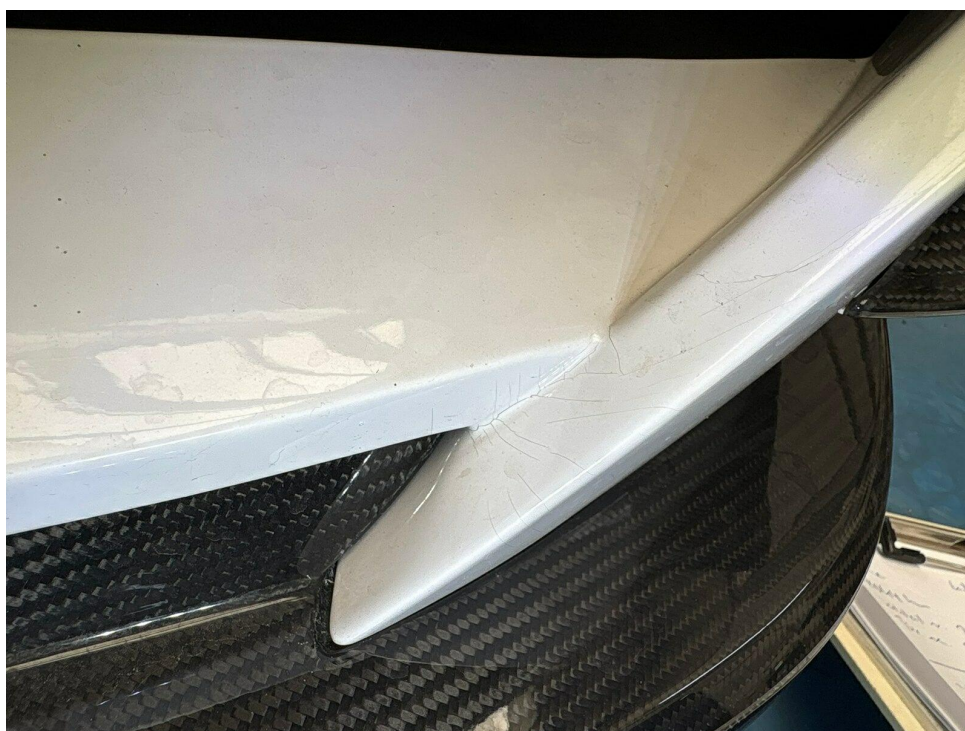
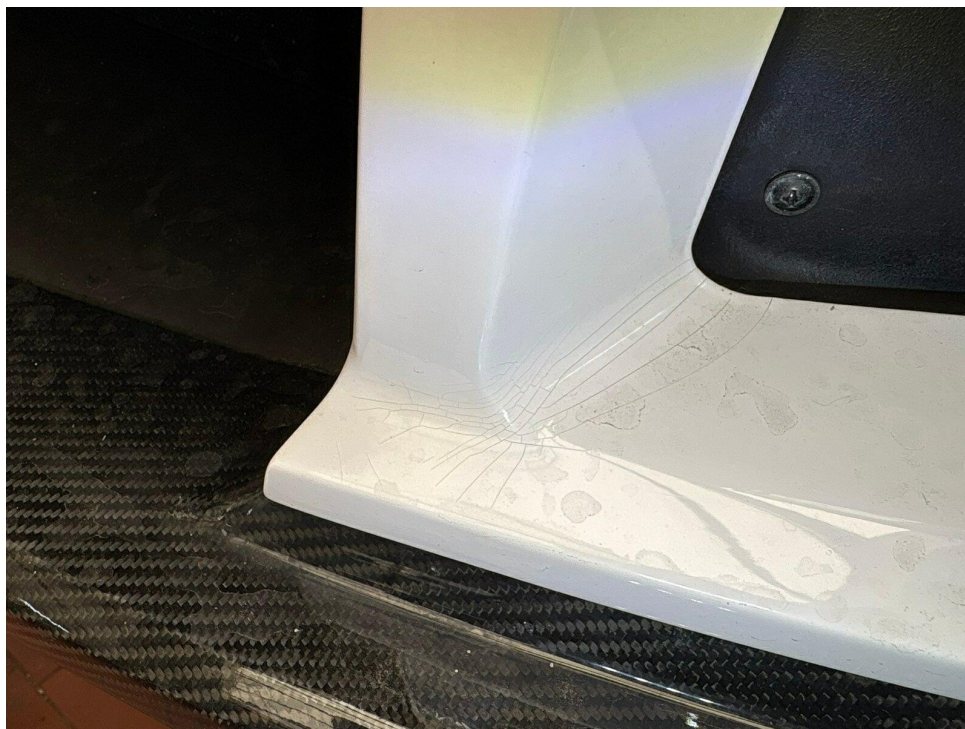
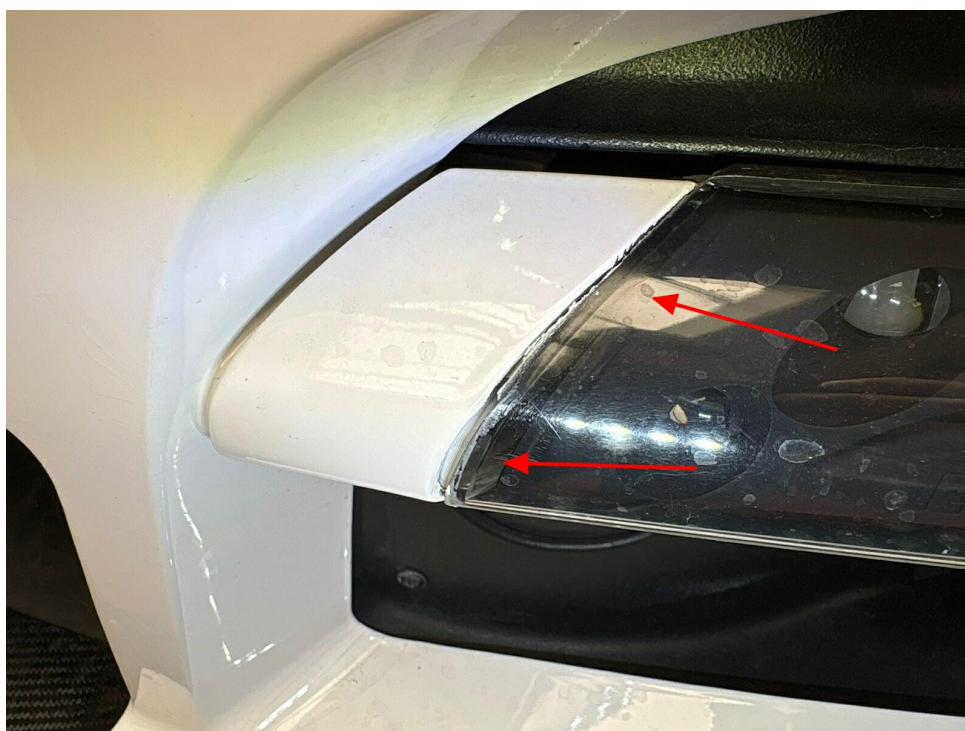
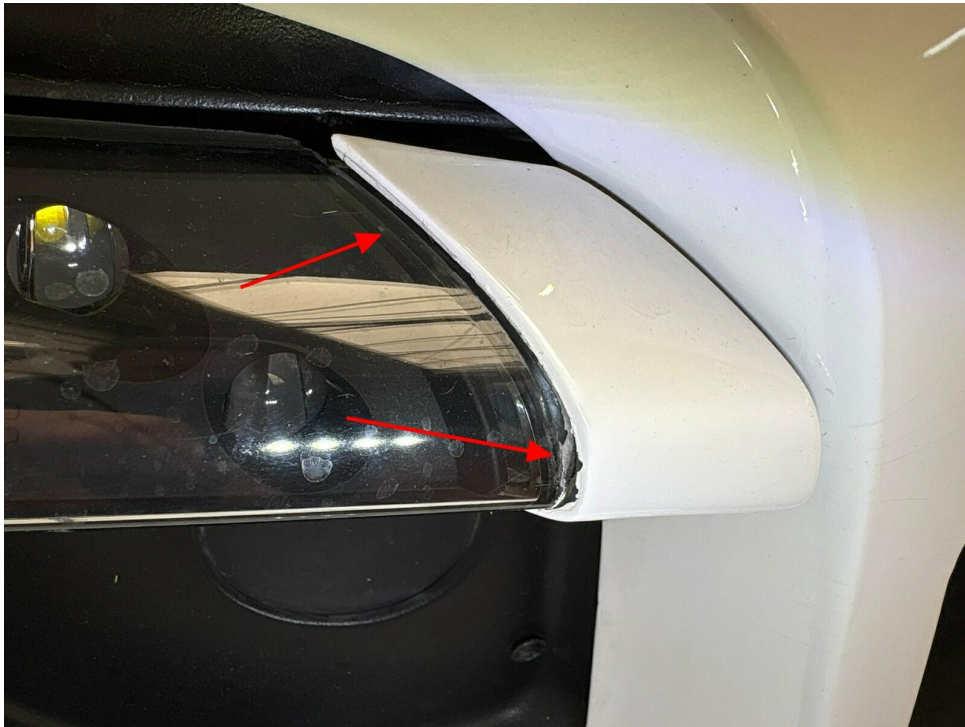
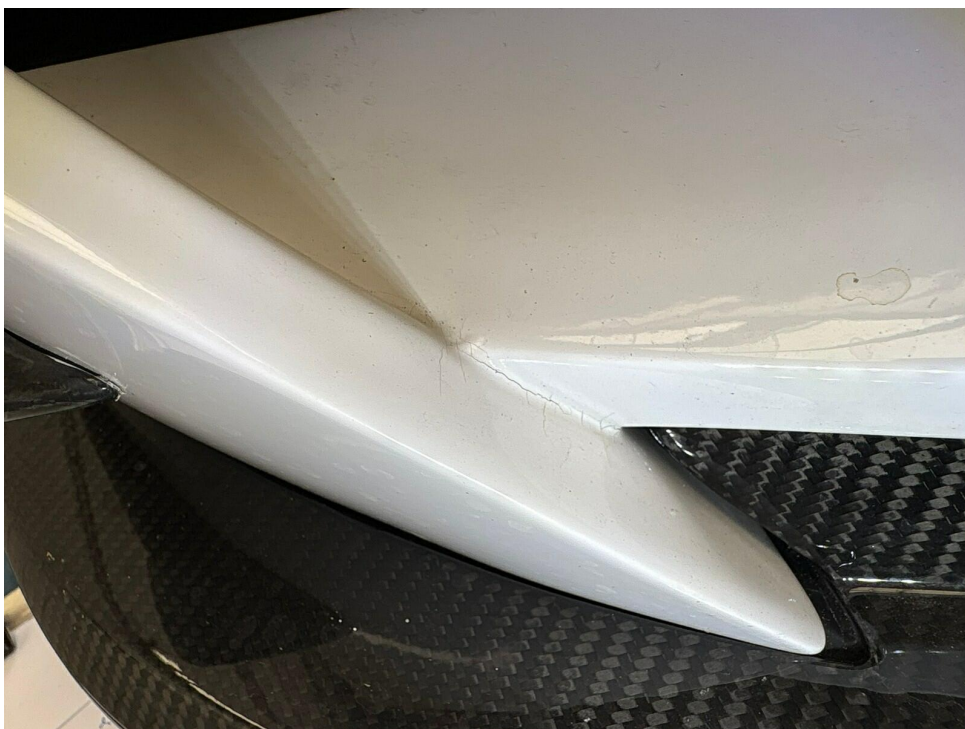
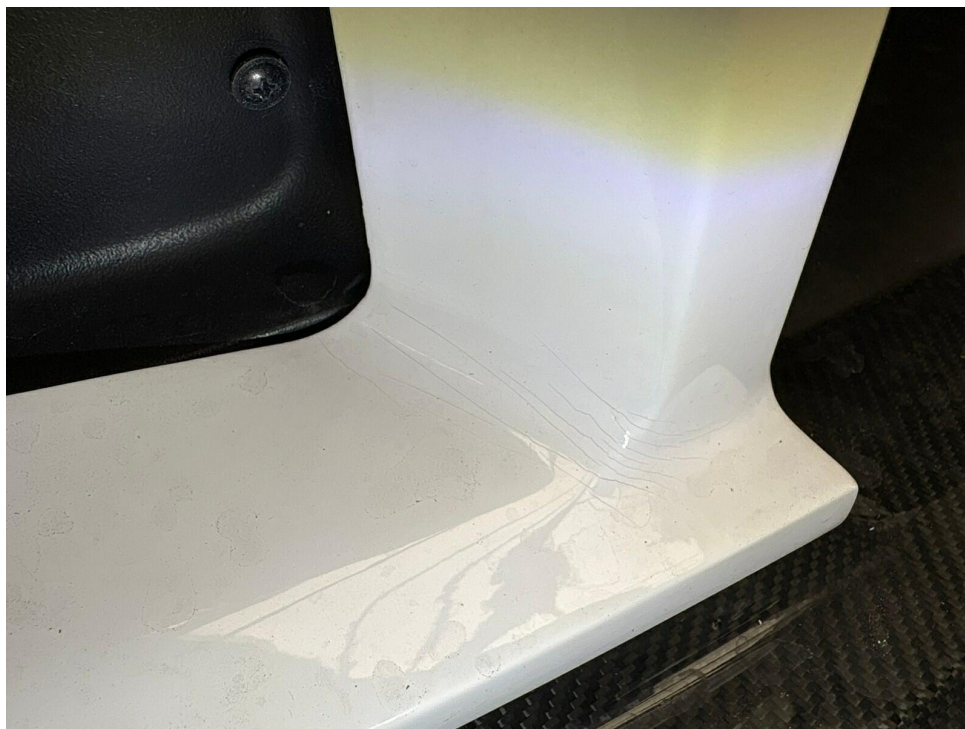
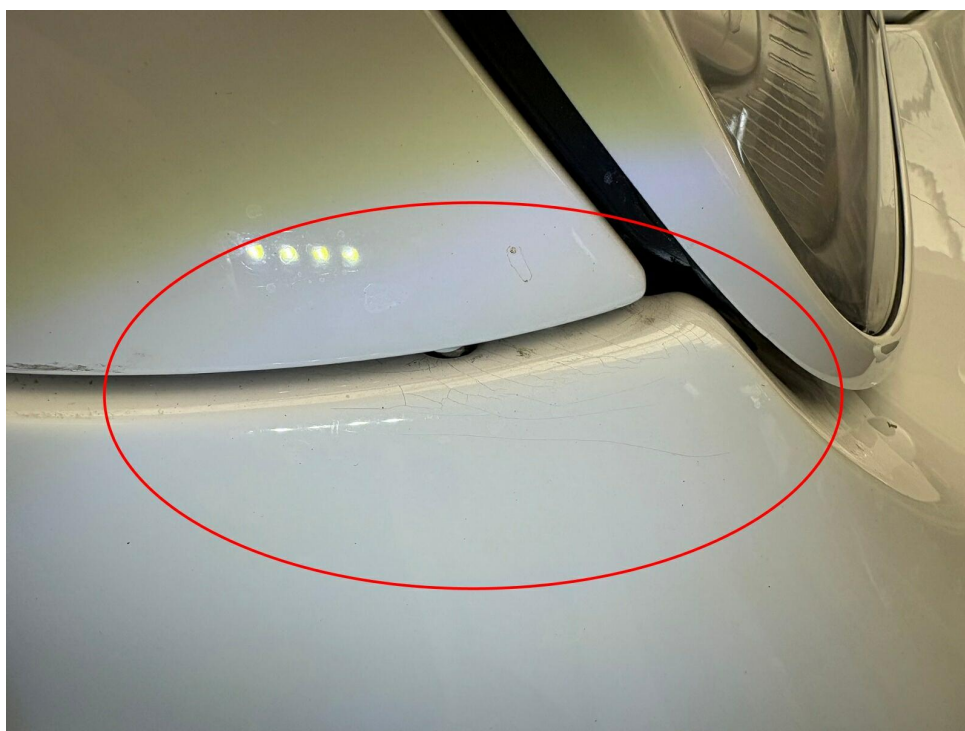
Bild 20 : Stossfänger vorne/Frontschürze Lackierung mehrfach gebrochen und unsachgemäß lackiert

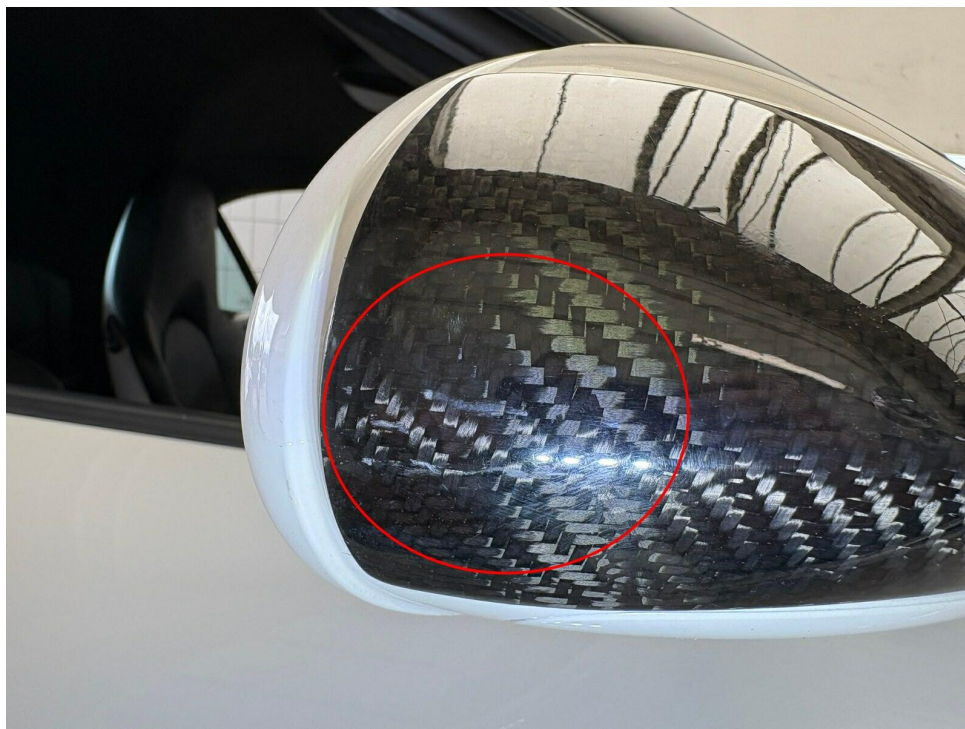
Bild 30 : Carbonabdeckung Außenspiegel rechts verschrammt

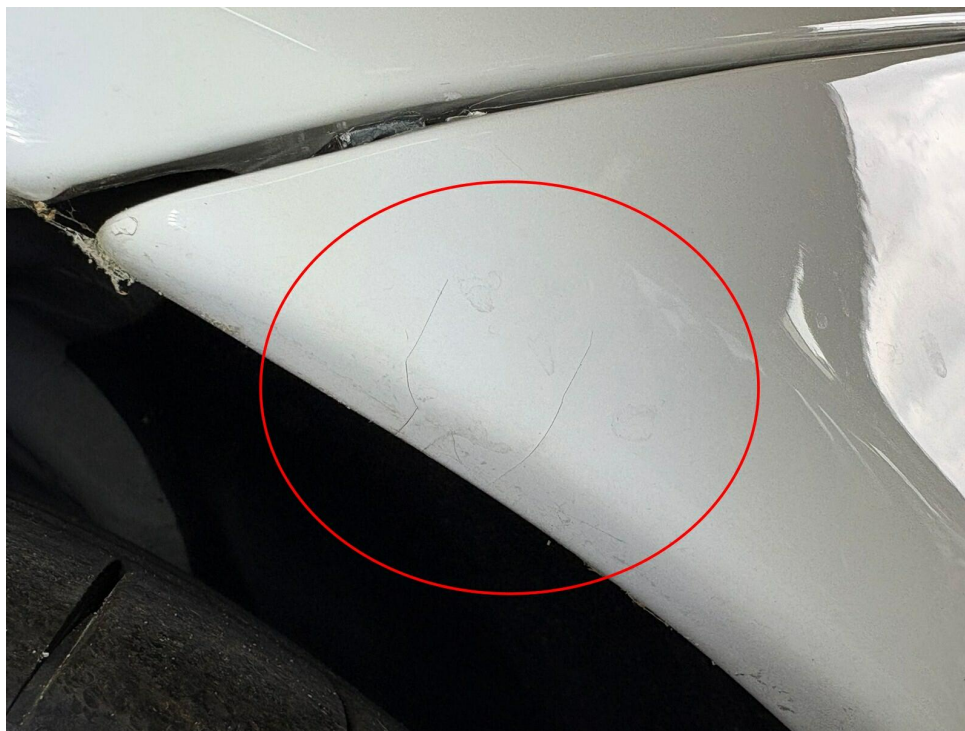
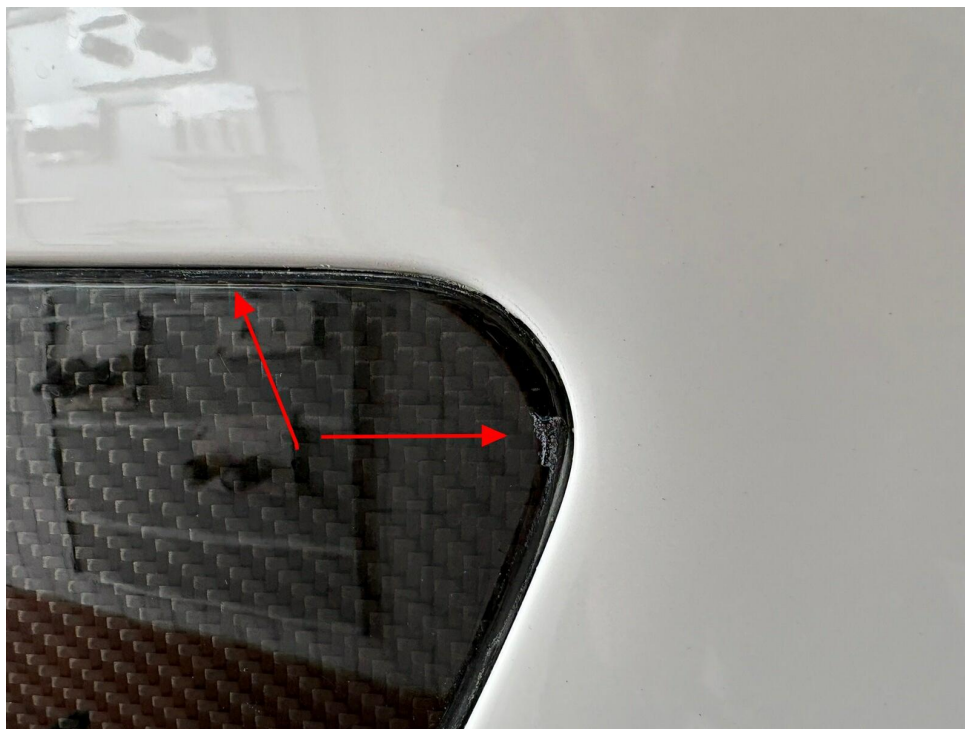
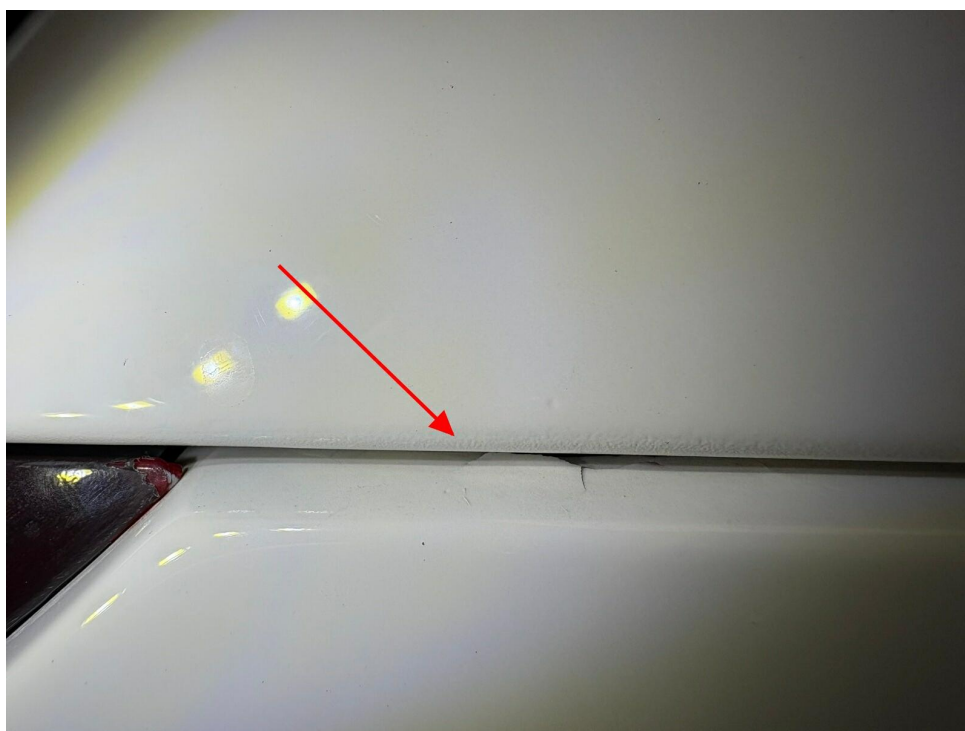
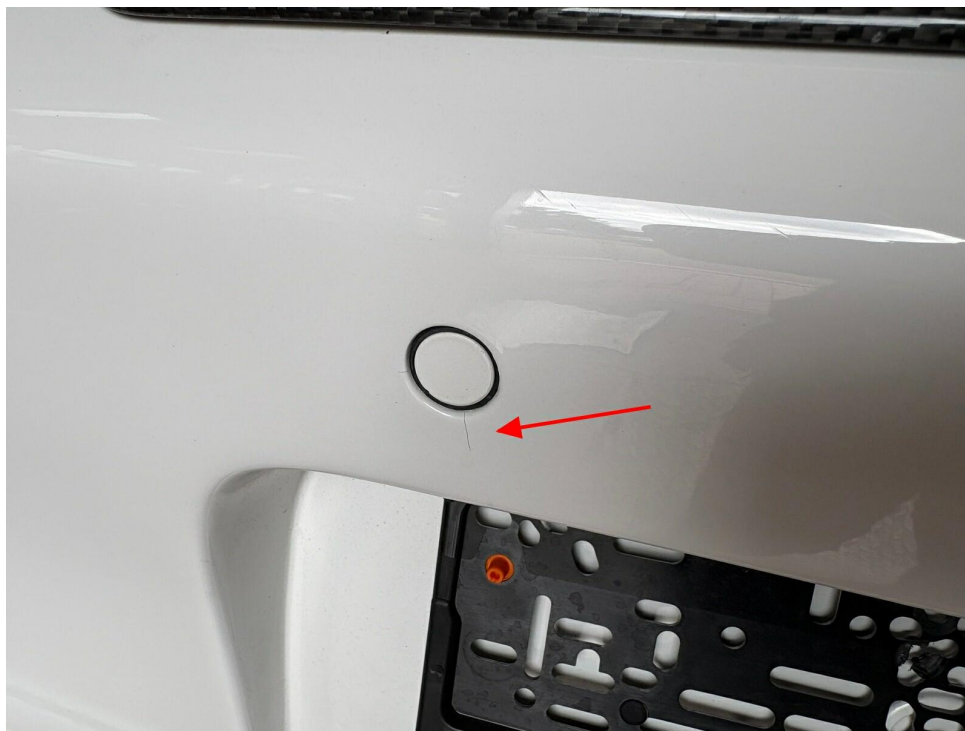
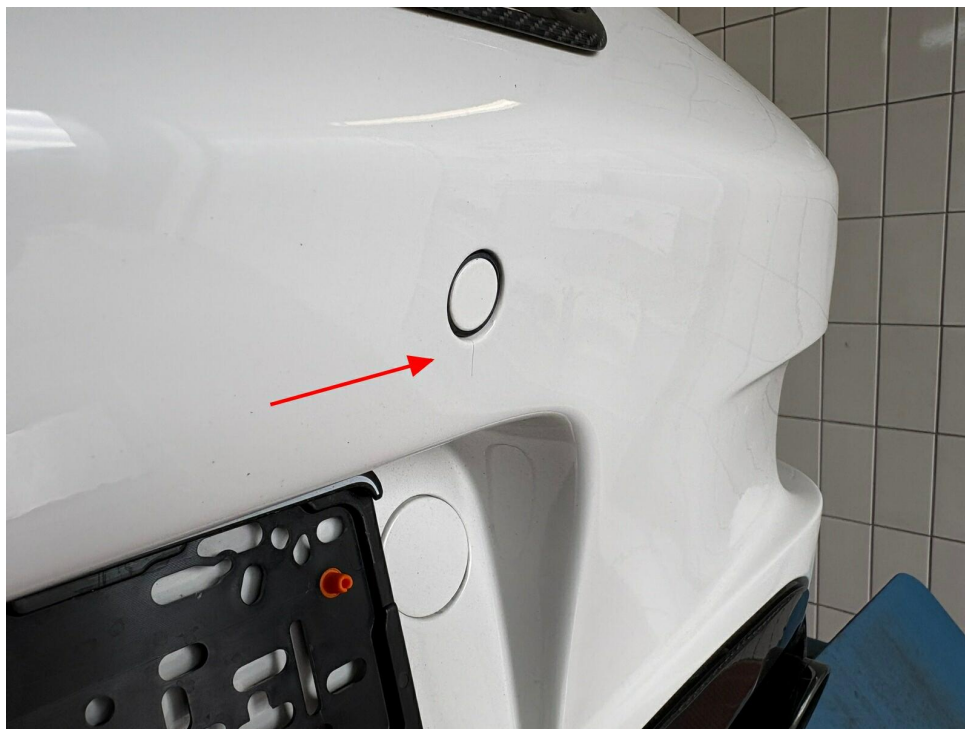
Bild 31 : Stossfänger hinten/Heckschürze Lackierung mehrfach gebrochen und unsachgemäß lackiert

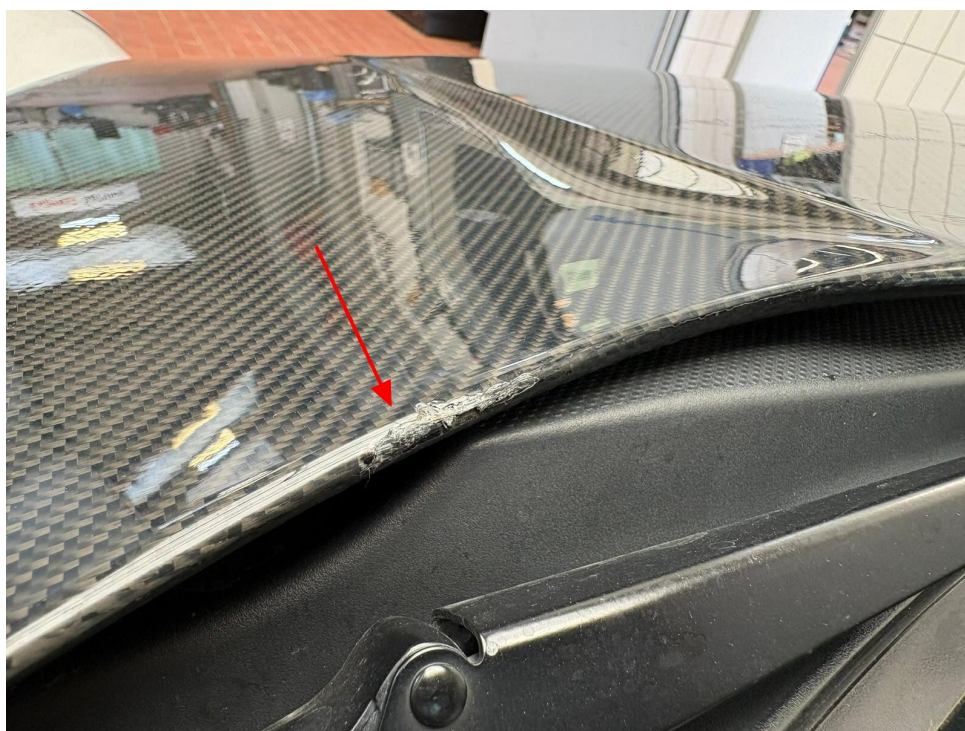
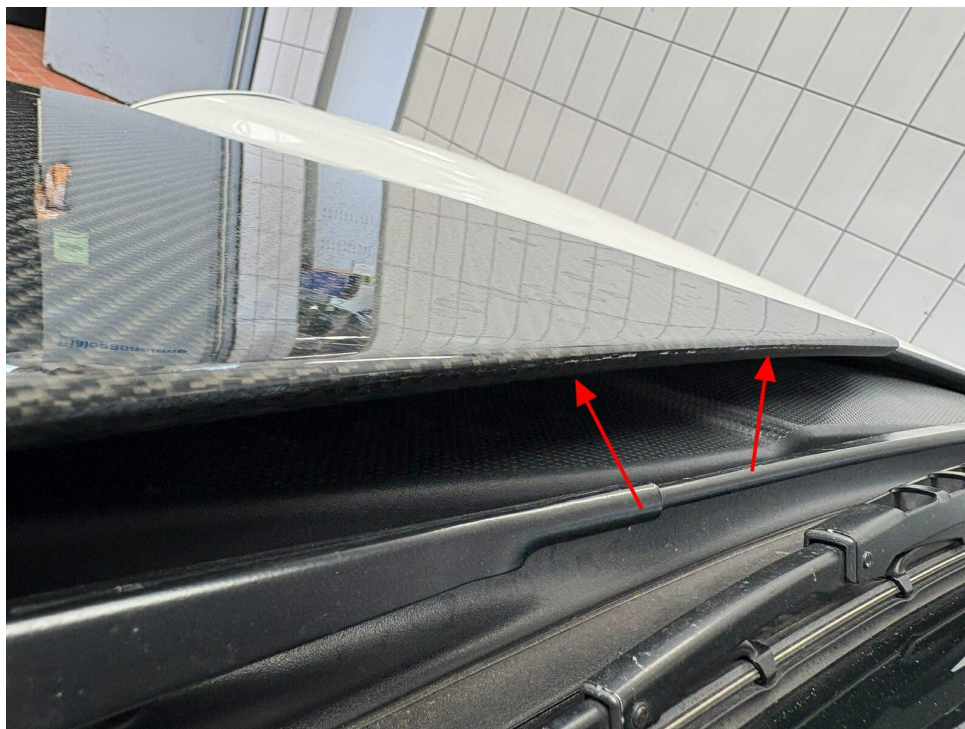
Bild 37 : Carbon Fronthaube gebrochen

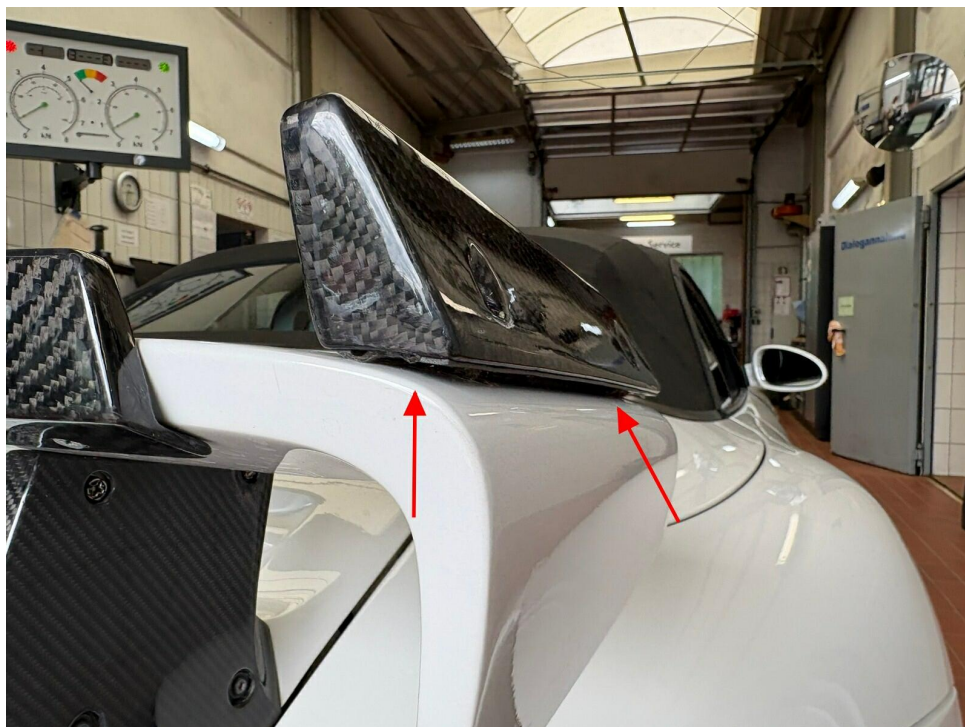
Bild 39 : Heckspoiler Carbon-Winglet rechts Befestigung lose

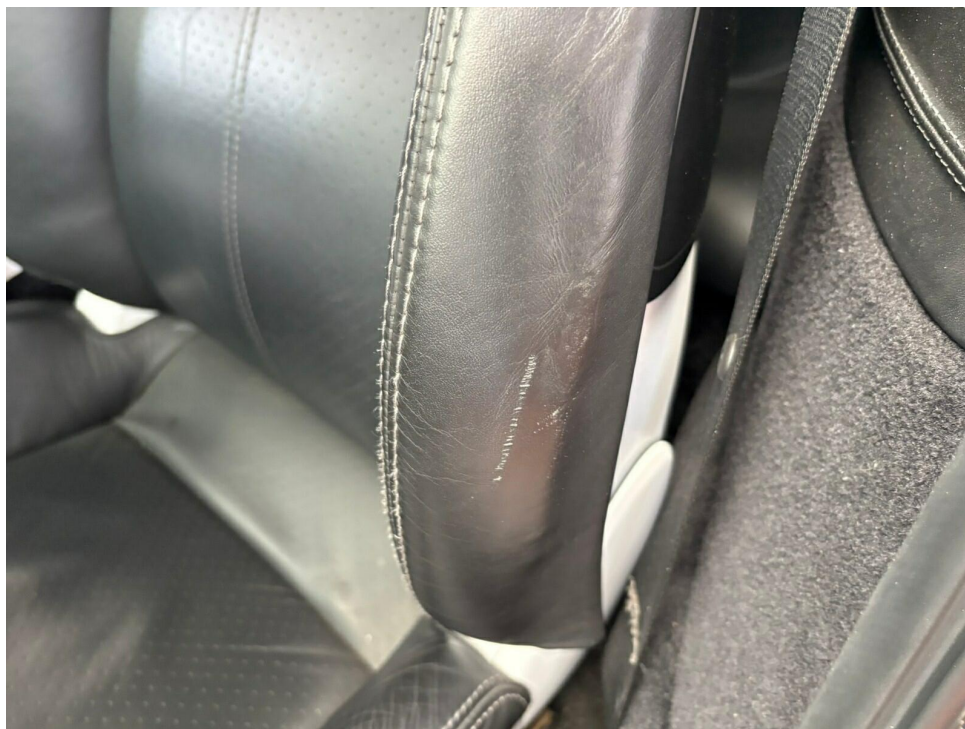
ESP Warnleuchte aktiv, prüfen und Befund festlegen, Schadenerweiterung möglich; Motorkontrollleuchte aktiv, prüfen und Befund festlegen, Schadenerweiterung möglich; Innenraum durch Tierkot verunreinigt, reinigen; Fahrersitz Rücklehne verschrammt, erneuern (Bild 42); Carbonabdeckung Schweller links verschrammt, erneuern; Carbonabdeckung Außenspiegel rechts verschrammt, erneuern (Bild 30); Carbonfrontschürze vorne mehrfach verschrammt, erneuern (Bild 18, 19); Blinker seitlich recht ausgebrochen, erneuern (Bild 43); Carbon Fronthaube gebrochen, erneuern (Bild 37, 38); Stossfänger hinten/Heckschürze Lackierung mehrfach gebrochen und unsachgemäß lackiert, lackieren mit Lackaufbau (Bild 31, 32, 33, 35, 36); Heckspoiler Carbon-Winglet rechts Befestigung lose, erneuern (Bild 39); Stossfänger vorne/Frontschürze Lackierung mehrfach gebrochen und unsachgemäß lackiert, lackieren mit Lackaufbau (Bild 20, 21, 22, 23, 24, 25, 26, 27, 28, 29); Reifen überaltert, erneuern; Wartung überfällig, instandsetzen; Schlussleuchten rechts und links unsachgemäß foliert, erneuern (Bild 34, 40, 41).

Bild 42 : Fahrersitz Rücklehne verschrammt

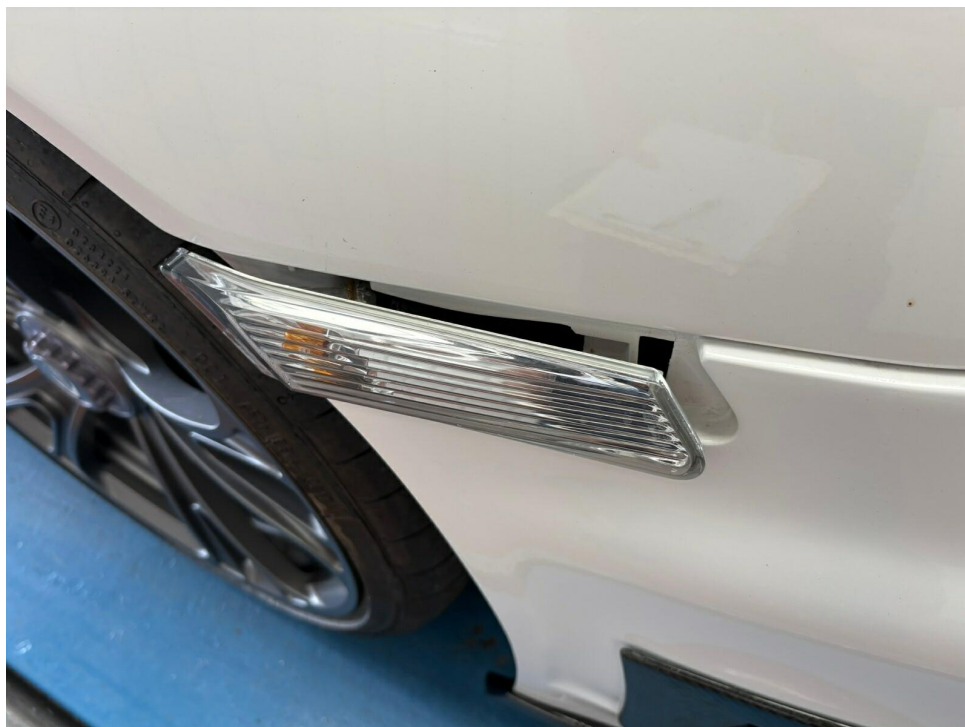
Bild 43 : Blinker seitlich recht ausgebrochen
