DEKRA Automobil GmbH
Wilhelmshavener Heerstr. 242, 26125 Oldenburg

Bewertungsgutachten

Fahrzeugart	Personenkraftwagen
Hersteller	Jaguar Land Rover (GB)
Typ / Verkaufsbezeichnung	DC / F-Pace 25d AWD Aut. R-Sport
Aufbauart	Kombi / SUV
HSN / TSN	1590 / AFR
Fahrzeug-Ident.-Nr.	[REDACTED]
Türen	5
Sitzplätze	5
Farbe	Schwarz
Lackierung	Metallic / 2-Schicht
Polster / Farbe	Leder / Schwarz
Energiequelle / Kraftstoff	Diesel
Motorart / Zylinderanzahl	Reihenmotor / 4
Leistung / Hubraum	177 kW / 1999 cm ³
Schadstoffklasse	EURO6;W;PI/CI; M, N1 I
Getriebe / Gänge	Automatik / 8
Felgen	Leichtmetall
Km-Stand abgelesen	149.704

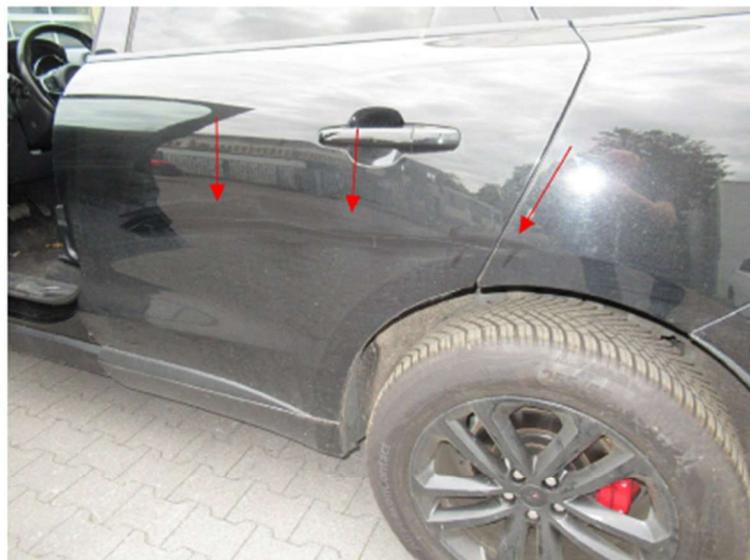
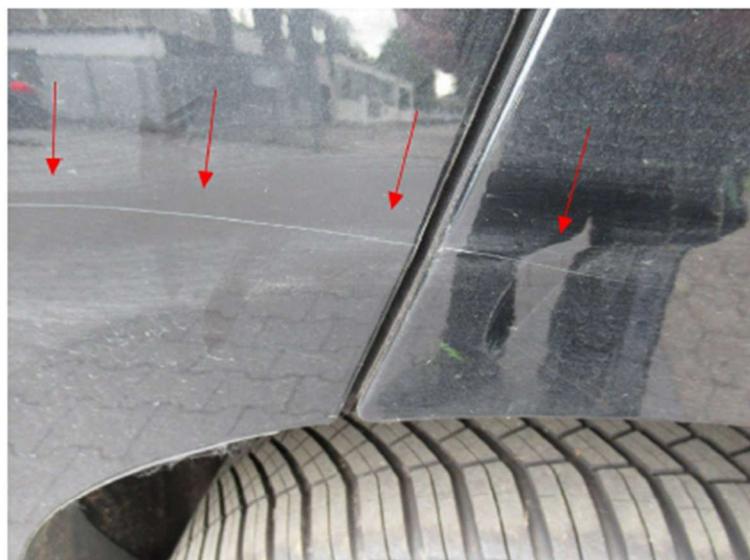
Bild 21 : Tür hinten links und Seitenwand hinten links lackbeschädigt / verkratzt

Bild 22 : Tür hinten links und Seitenwand hinten links lackbeschädigt / verkratzt

Bezeichnung des Schadens / Rep.-Weg
Fahrzeug von außen verschmutzt, Aufbereitung; Fahrzeug von innen verschmutzt, Druckstellen Lederpolster, Aufbereitung; Tür hinten links und Seitenwand hinten links lackbeschädigt / verkratzt, lackieren mit Lackaufbau (Bild 21, 22); Dämmmatte Stirnwand Motorraum aufgerissen, erneuern (Bild 25); Reifendichtmittel bereits seit 09.2021 abgelaufen, erneuern (Bild 26); Bremsbeläge vorne in Kürze verschlissen, erneuern (Bild 27, 28); Bremsbeläge hinten in Kürze verschlissen, Bremsscheiben hinten beginnende Riefenbildungen, erneuern (Bild 29, 30);

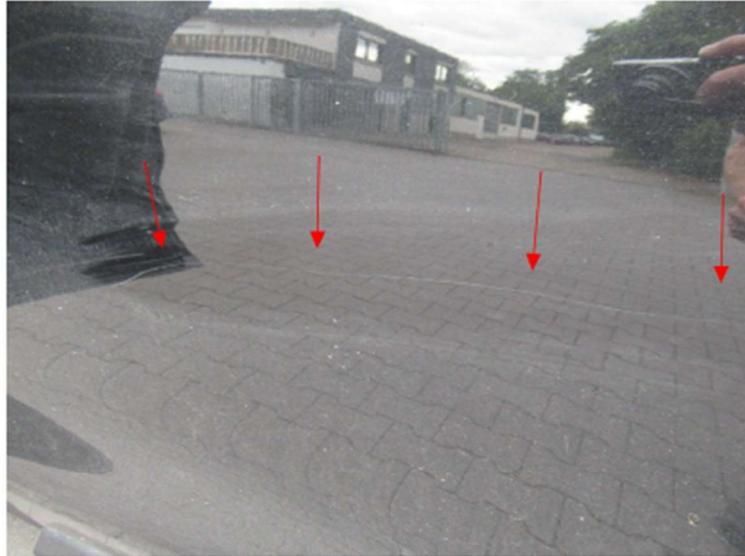
Bild 23 : Tür hinten links lackbeschädigt / verkratzt

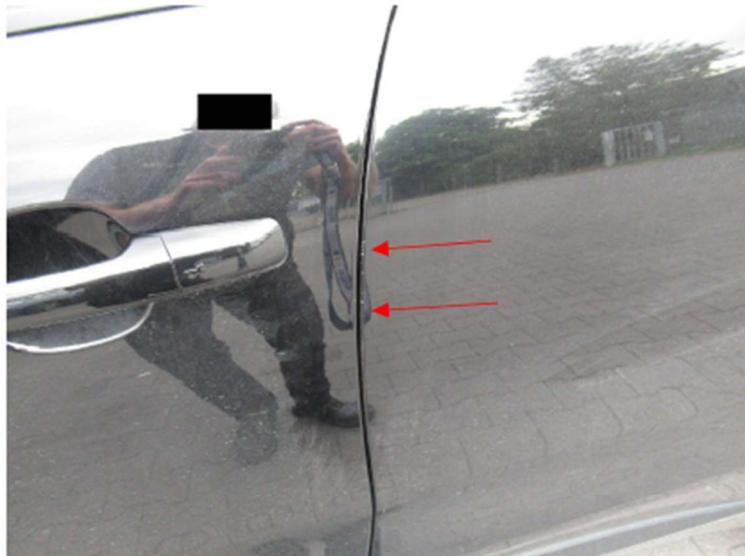
Bild 24 : Tür hinten links lackbeschädigt

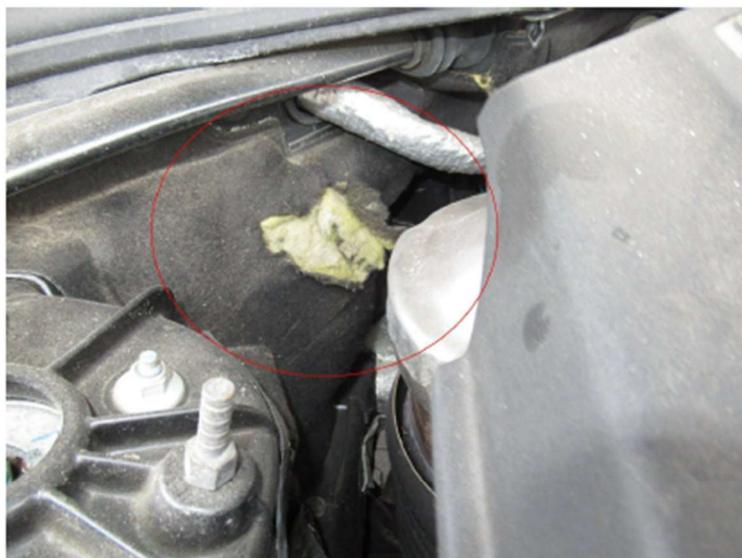
Bild 25 : Dämmmatte Stirnwand Motorraum aufgerissen

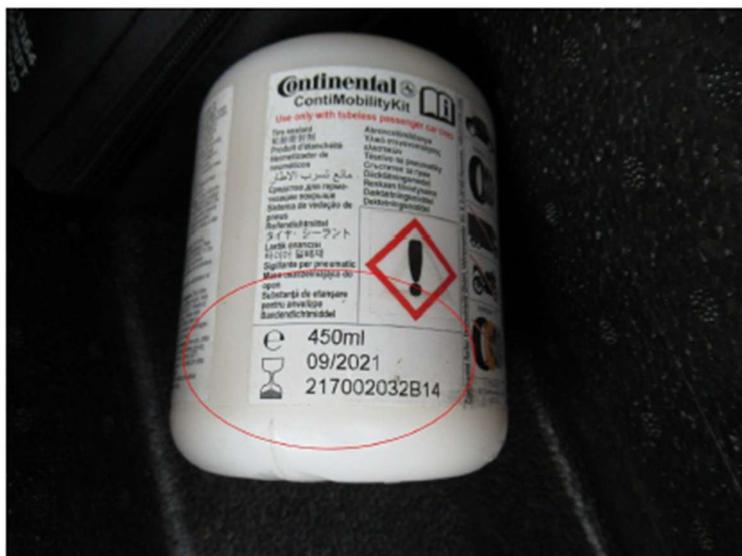
Bild 26 : Reifendichtmittel bereits seit 09.2021 abgelaufen

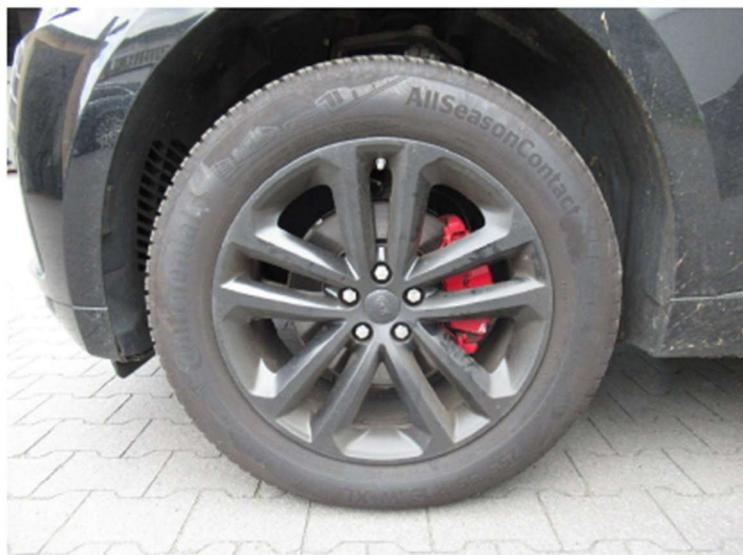
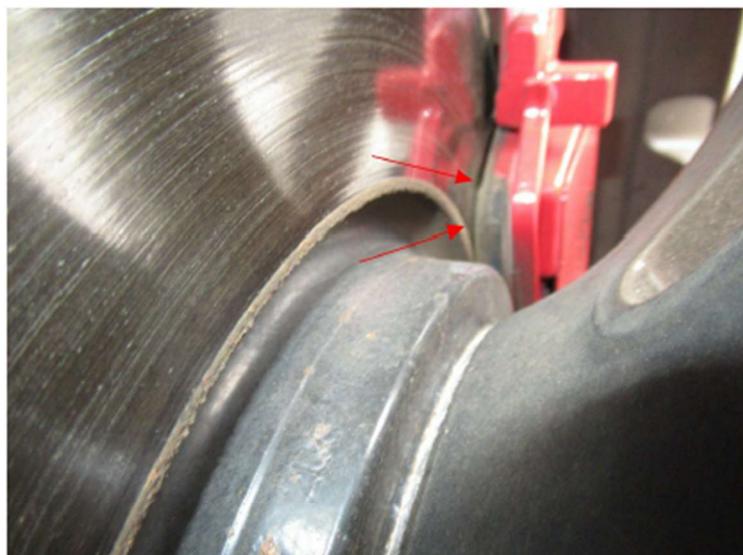
Bild 27 : Bremsbeläge vorne in Kürze verschlissen

Bild 28 : Bremsbeläge vorne in Kürze verschlissen

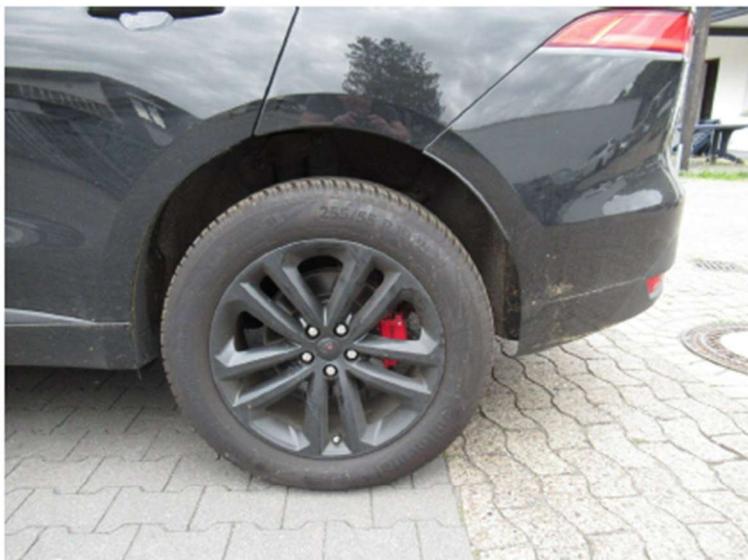
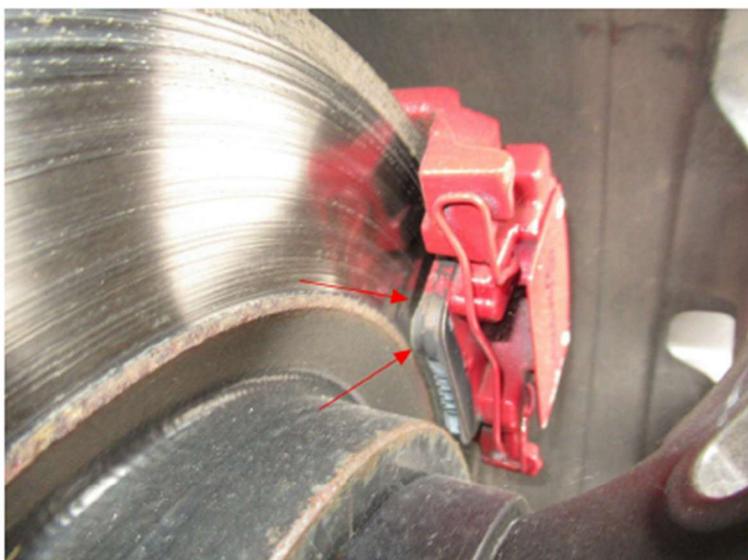
Bild 29 : Bremsbeläge hinten in Kürze verschlissen, Bremsscheiben hinten beginnende Riefenbildungen

Bild 30 : Bremsbeläge hinten in Kürze verschlissen, Bremsscheiben hinten beginnende Riefenbildungen

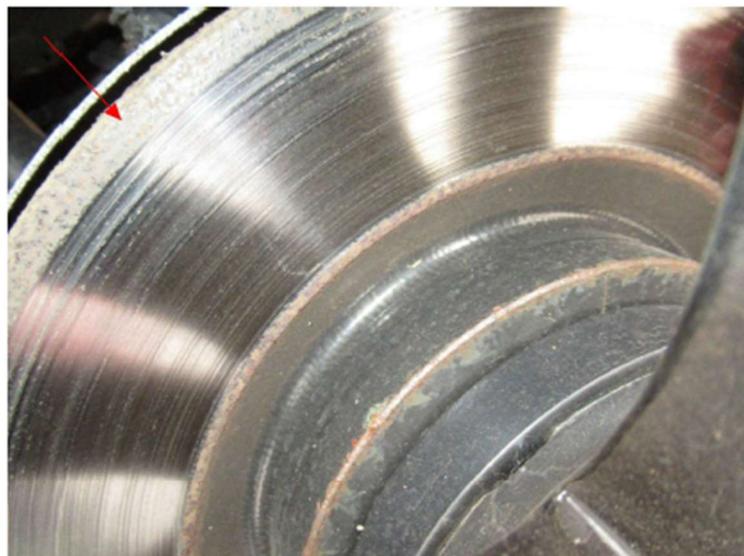
Bild 31 : Bremscheiben hinten beginnende Riefenbildungen

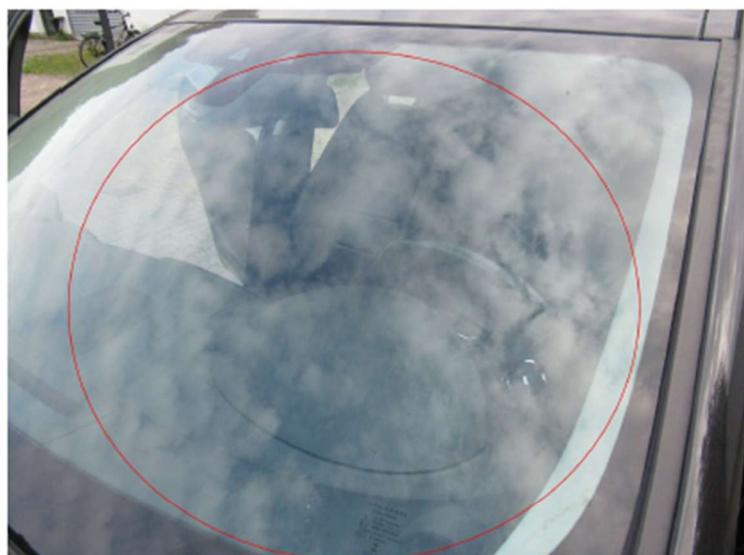
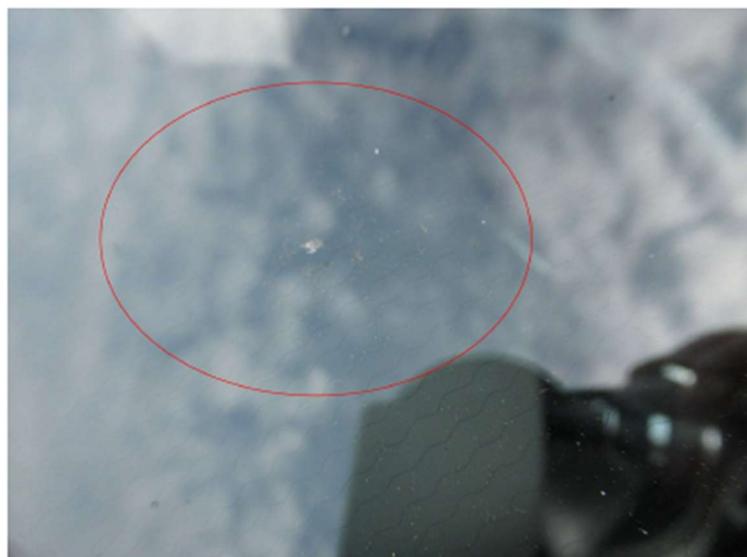
Oberflächliche Steinschlagschaden Frontscheibe (Bild 32, 33).

Bild 32 : Oberflächliche Steinschlagschaden Frontscheibe

Bild 33 : Oberflächliche Steinschlagschaden Frontscheibe

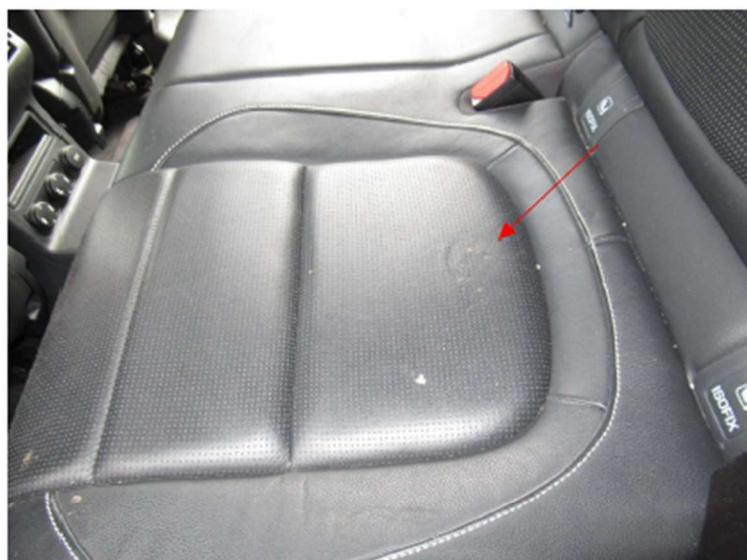
Bild 34 : Druckstellen Lederpolster

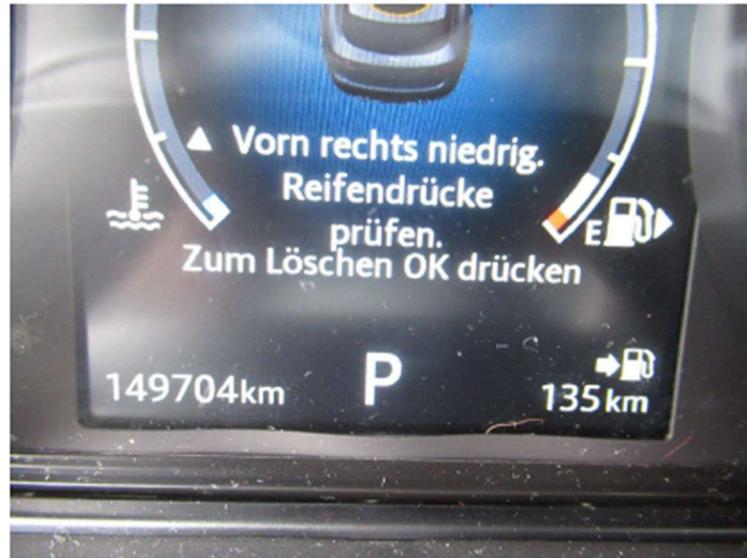
Vereinzelte alters- und einsatzbedingte Gebrauchsspuren waren erkennbar.
Das Fahrzeug ist bereits seit längerer Zeit abgestellt und weist zum Teil Standschäden auf.
Letzter Ölwechsel gemäß Ölwechselzettel am 05.09.2024 bei 147.823 Km.
Datum und Laufleistung letzte Inspektion nicht bekannt.
Reifendruck vorne rechts zu gering.

Bild 35 : Reifendruck vorne rechts zu gering
