## Bewertungsgutachten

[REDACTED] Wertgutachten

| Hersteller | MERCEDES-BENZ |
| Typ / Verkaufsbezeichnung | G-KLASSE / 463 274 |

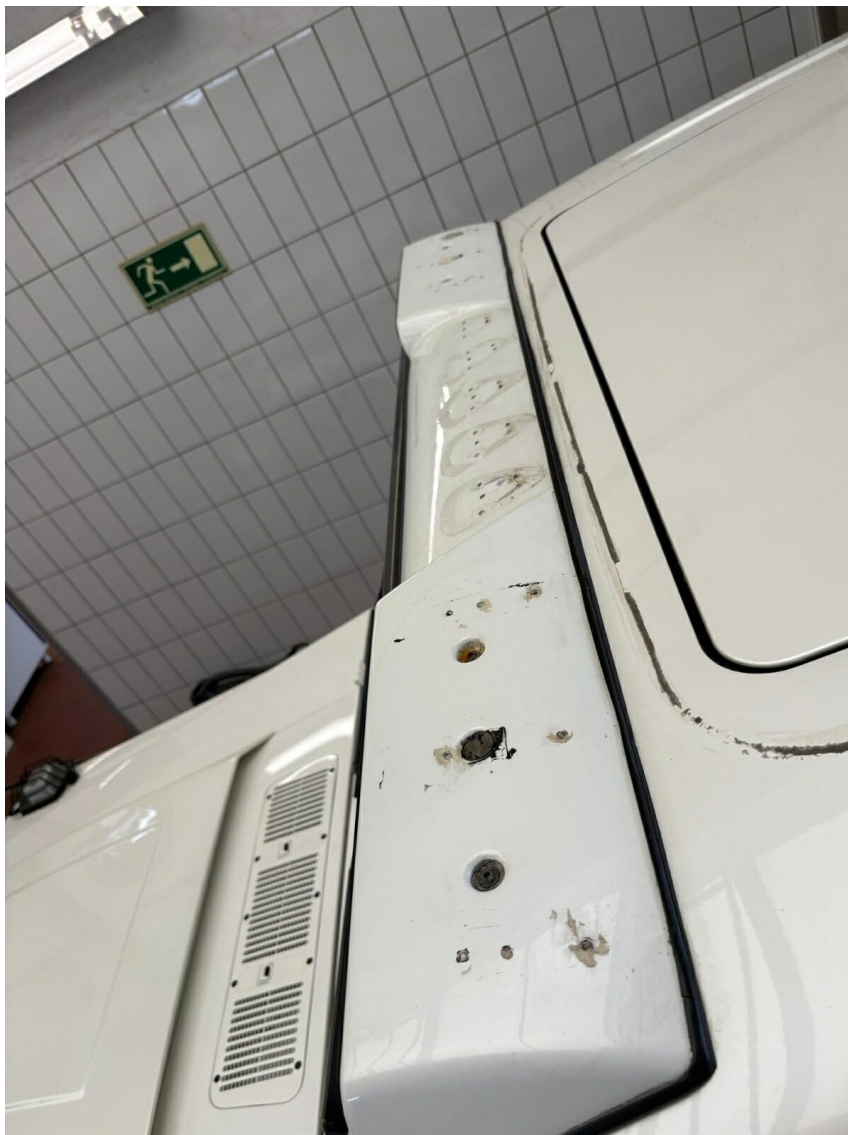
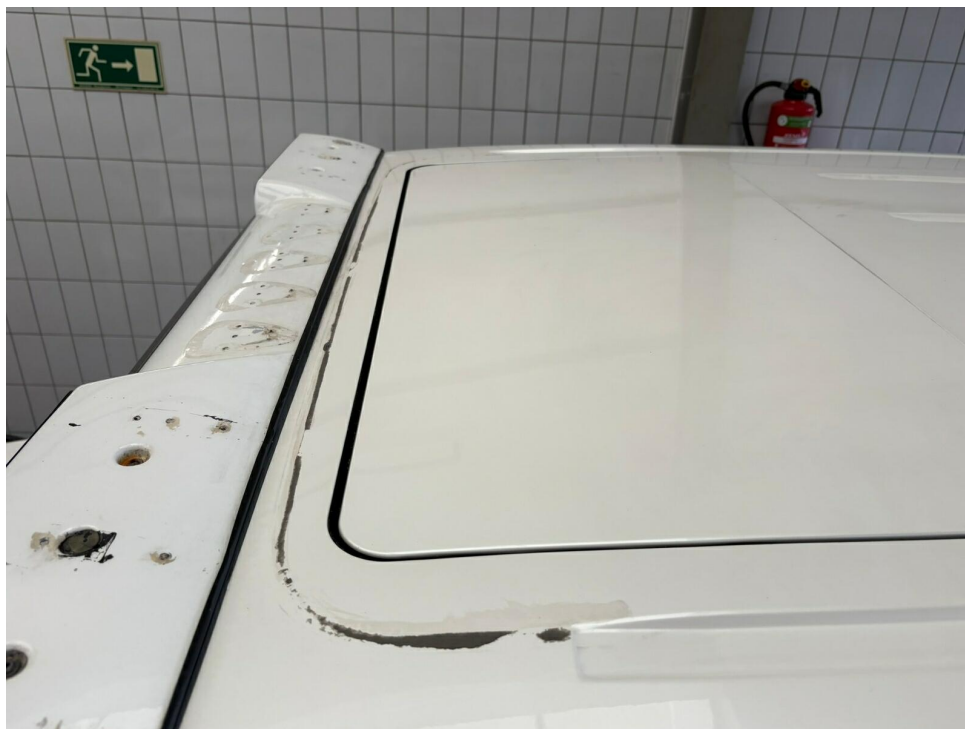
Bild 32 : Dachspoiler/Windabweiser Schiebedach fehlt

Bild 33 : Dachspoiler/Windabweiser Schiebedach fehlt

Steinschlag Tür vorne links, lackieren (Bild 37, 40); Steinschlag Schweller hinten links, lackieren (Bild 36); Radlauf hinten rechts verschrammt, lackieren mit Lackaufbau (Bild 34); Felge vorne links mehrfach verschrammt, erneuern (Bild 42, 47); Felge hinten links mehrfach verschrammt, erneuern (Bild 43); Radlaufverkleidung hinten links gebrochen, erneuern (Bild 45); Steinschlag Tür vorne rechts, lackieren (Bild 39); Schweller vorne rechts korrodiert, lackieren mit Lackaufbau (Bild 41); Steinschlag Radlauf vorne rechts, lackieren (Bild 35); Felge hinten rechts verschrammt, erneuern (Bild 44, 46); Fahrtrichtungsanzeiger vorne und hinten links defekt, instandsetzen (Bild 49); Fehlermeldung "AAS defekt" im Display, prüfen und Befund festlegen, Schadenerweiterung möglich (Bild 48); Dachspoiler/Windabweiser Schiebedach fehlt, erneuern (Bild 32, 33); Motorkontrolllampe aktiv, prüfen und Befund festlegen, Schadenerweiterung möglich (Bild 50); Kotflügel/Kotflügelverbreiterung unsachgemäß instandgesetzt, Lack gebrochen, lackieren mit Lackaufbau (Bild 38); Reifen alle mit Standschäden und überaltert, erneuern; Wartung überfällig, instandsetzen.

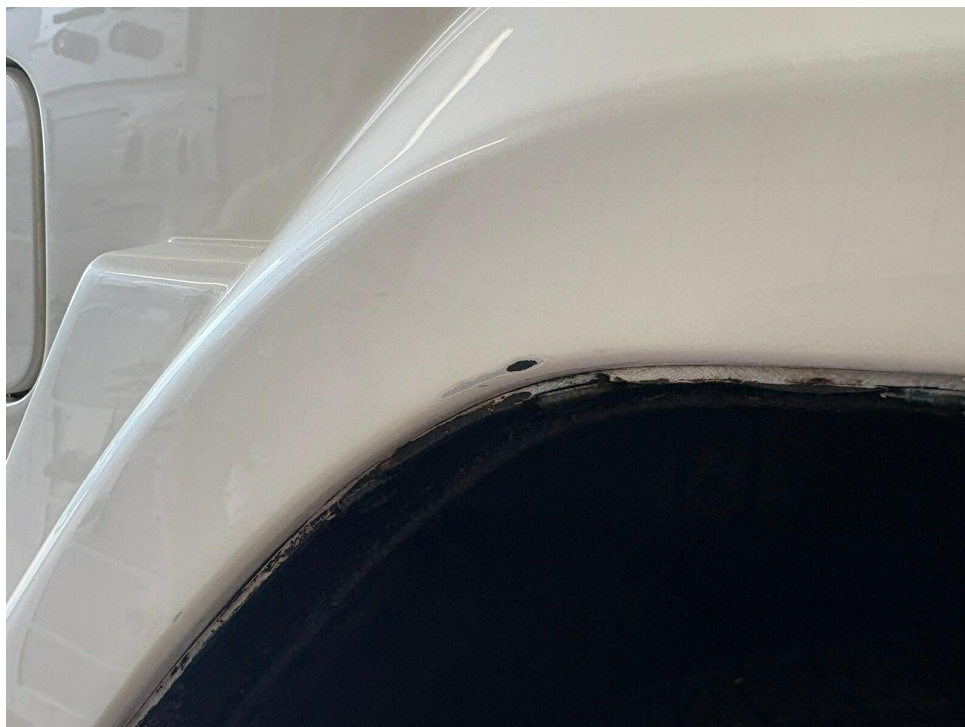
Bild 34 : Radlauf hinten rechts verschrammt

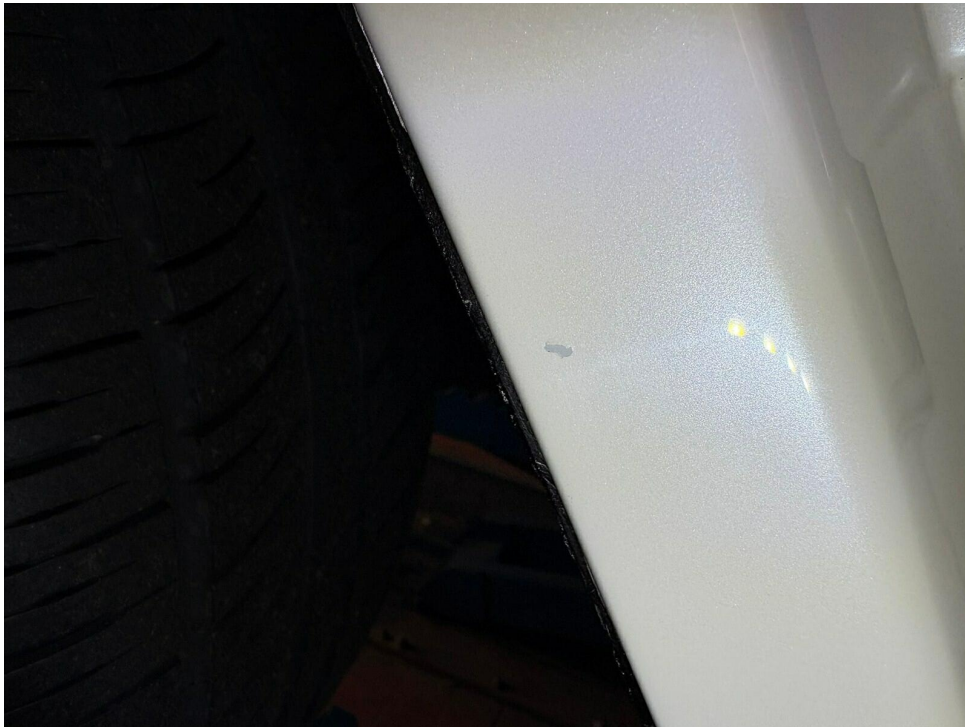
Bild 35 : Steinschlag Radlauf vorne rechts

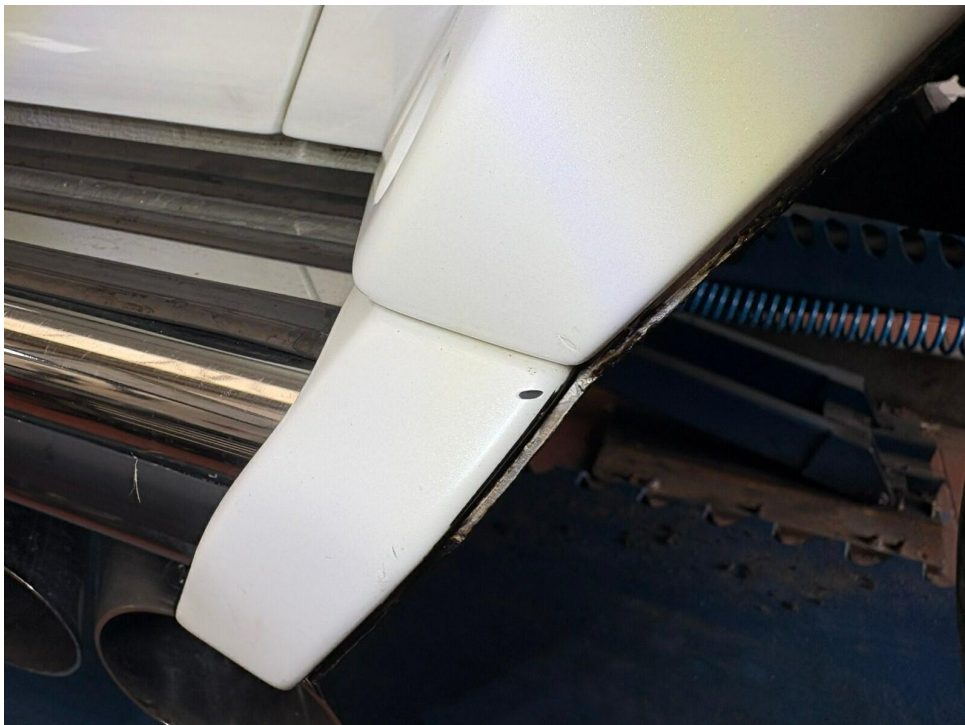
Bild 36 : Steinschlag Schweller hinten links

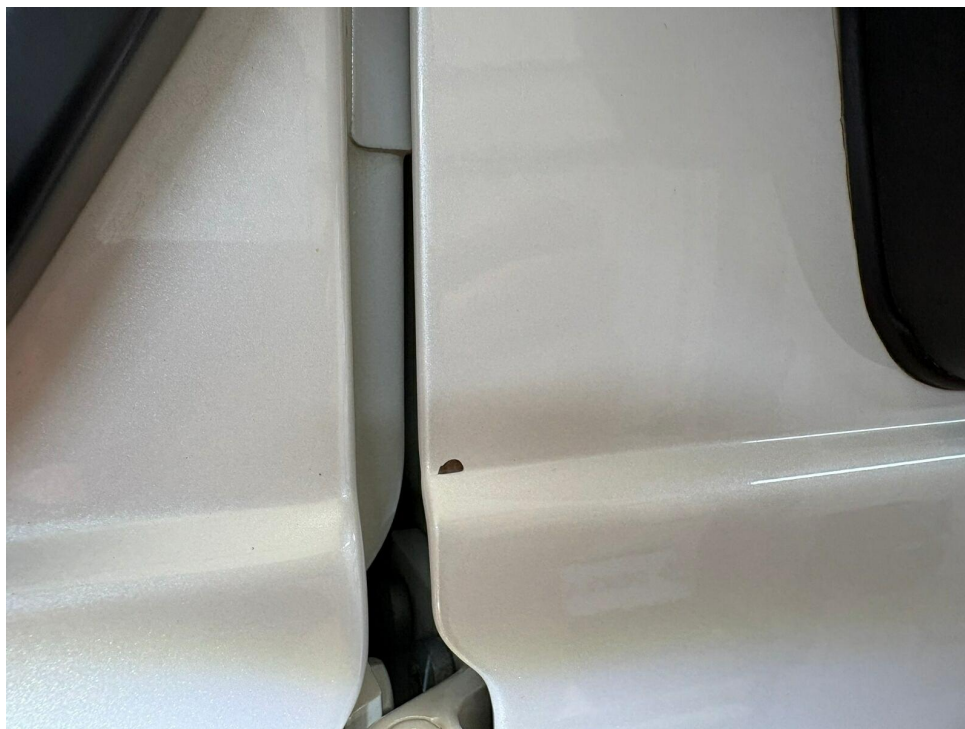
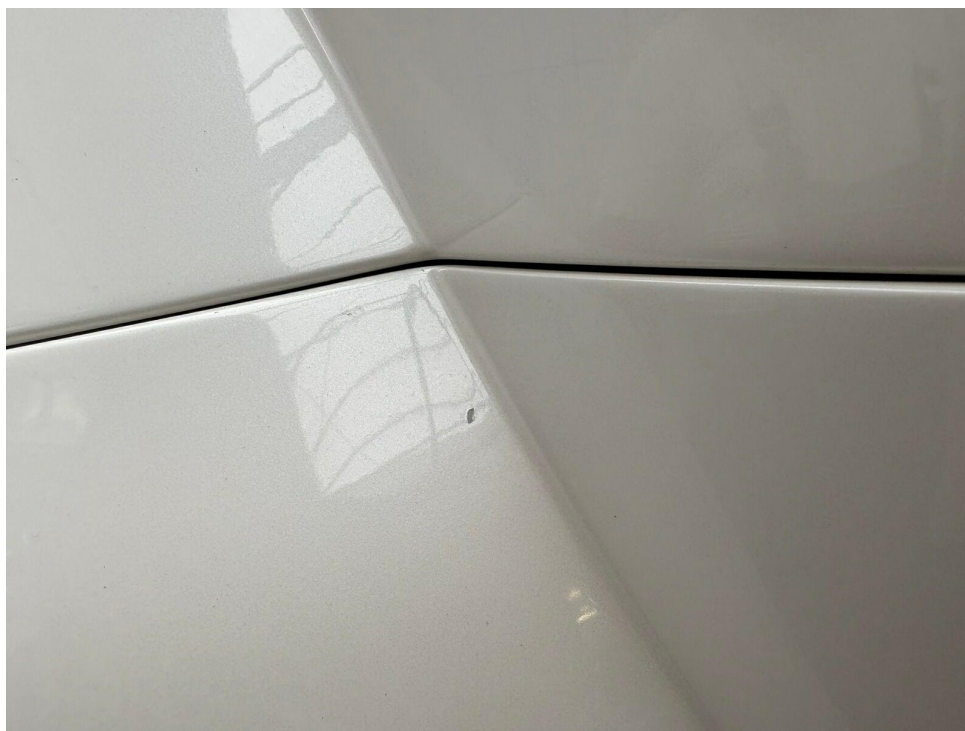
Bild 37 : Steinschlag Tür vorne links

Bild 40 : Steinschlag Tür vorne links

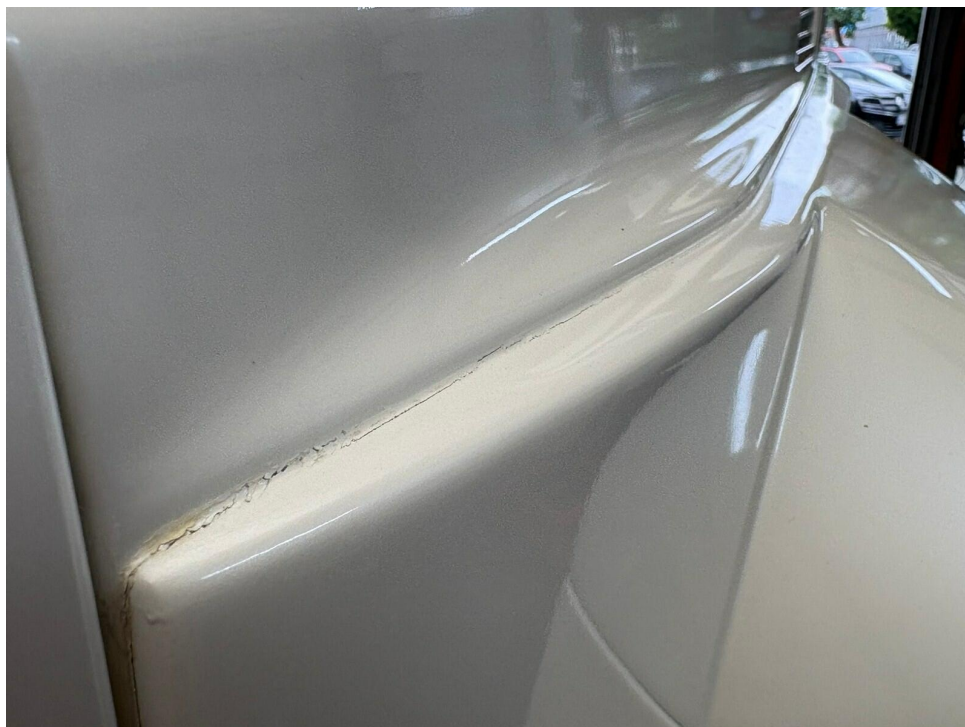
- Kotflügel links, 350µm - 550µm

Bild 38 : Kotflügel/Kotflügelverbreiterung unsachgemäß instandgesetzt, Lack gebrochen

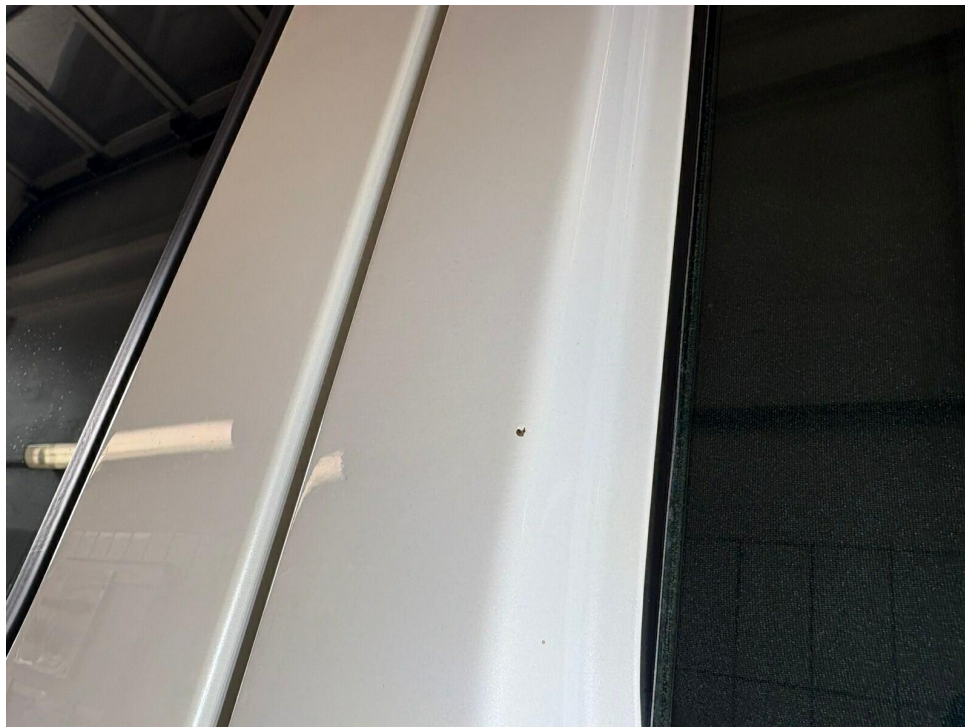
Bild 39 :  
Steinschlag Tür vorne rechts

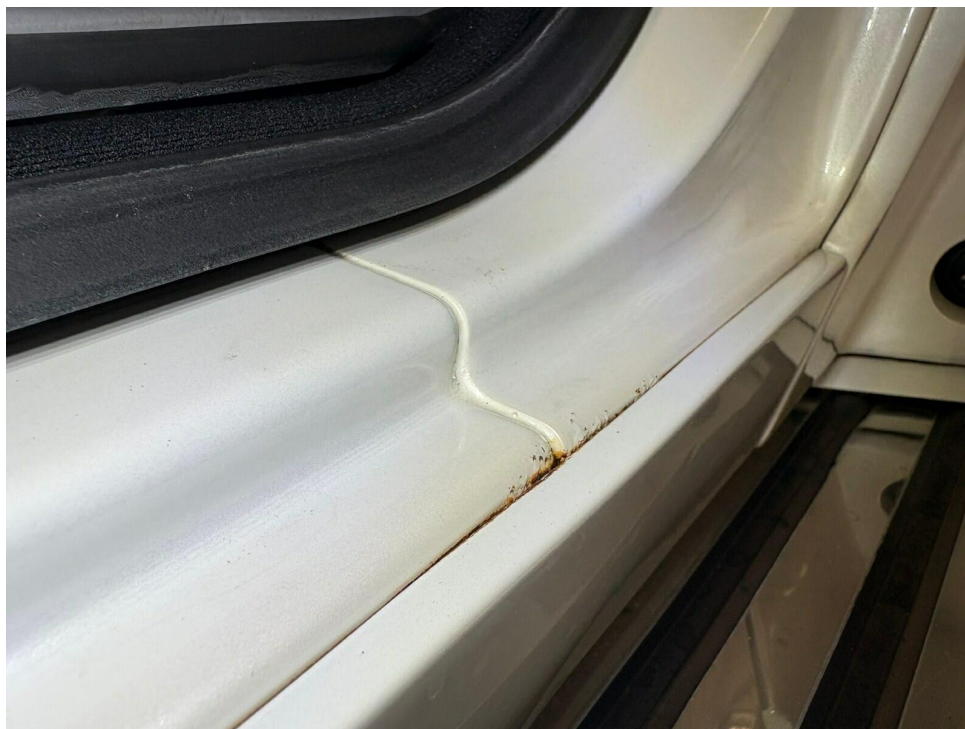
Bild 41 : Schweller vorne rechts korrodiert

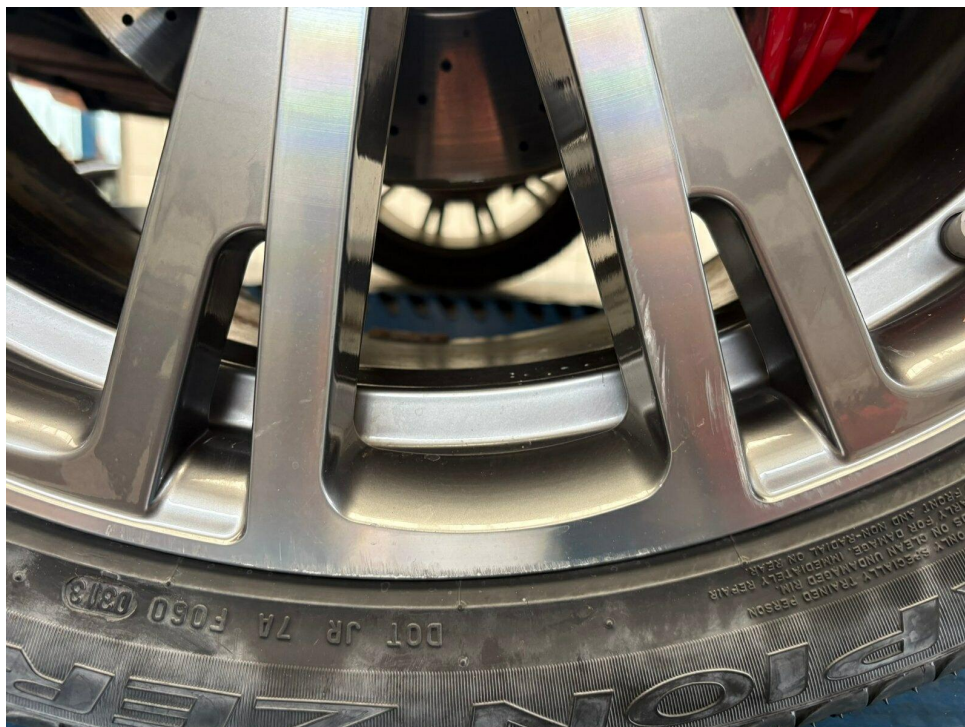
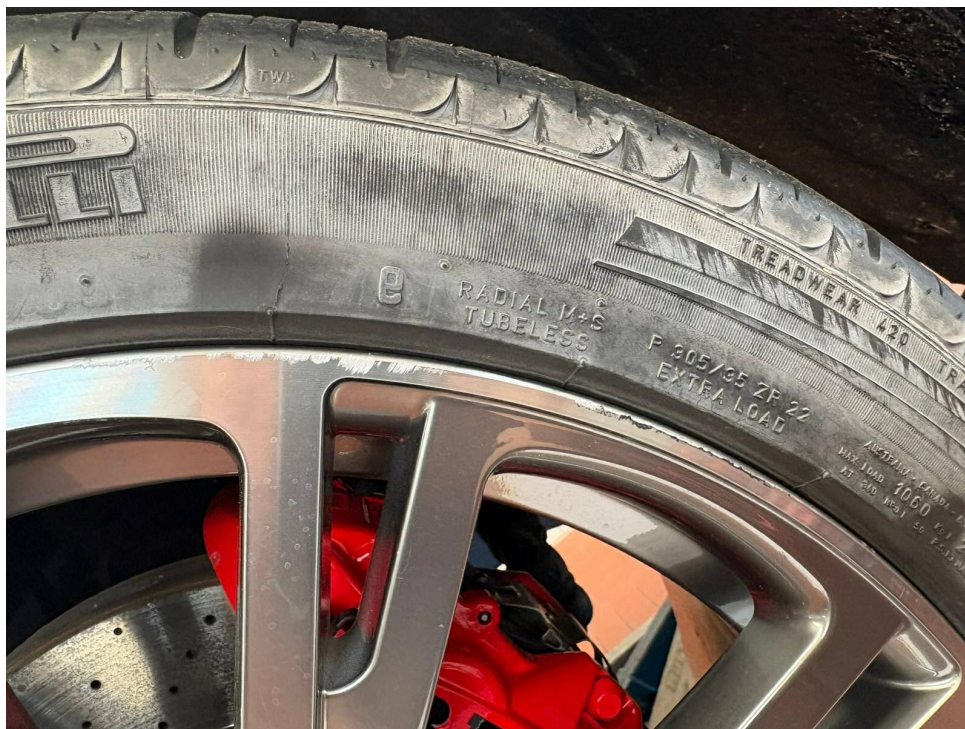
Bild 42 : Felge vorne links mehrfach verschrammt

Bild 47 : Felge vorne links mehrfach verschrammt

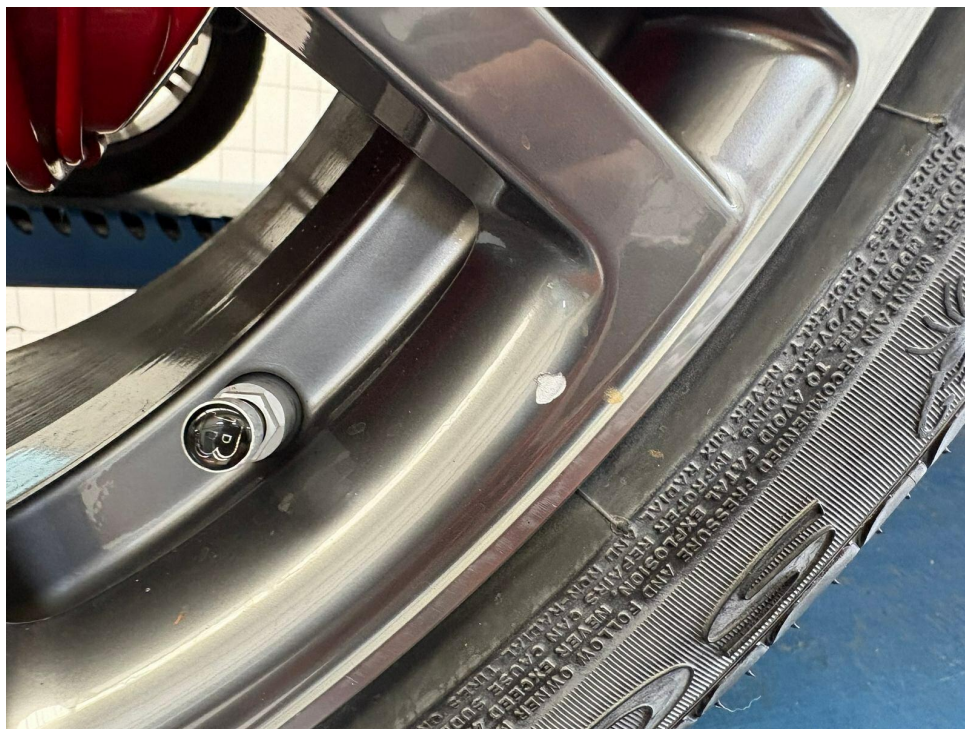
Bild 43 : Felge hinten links mehrfach verschrammt

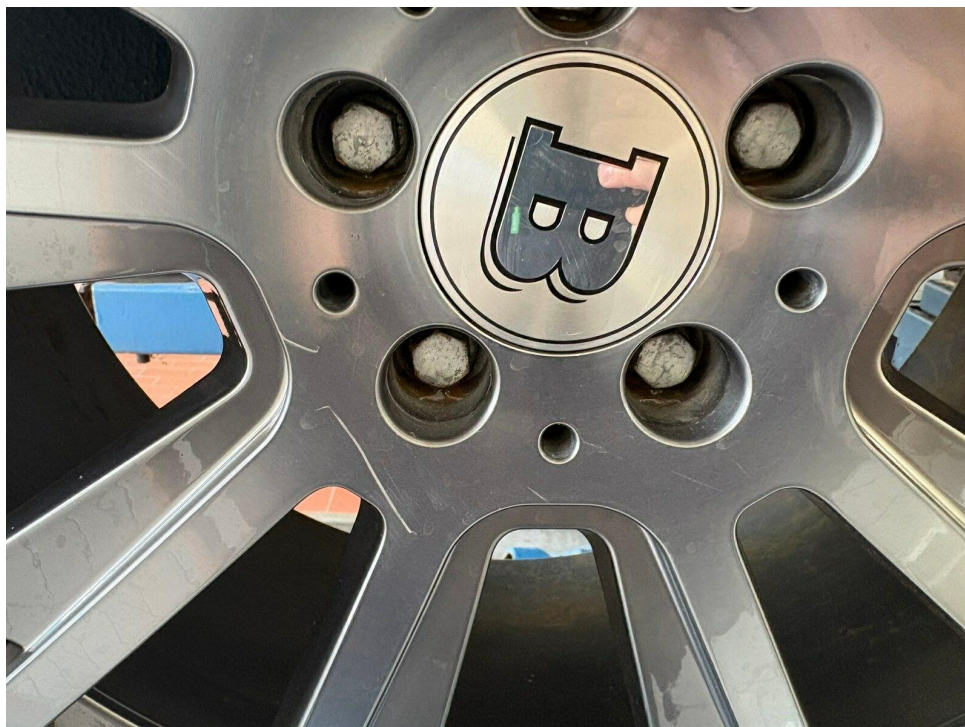
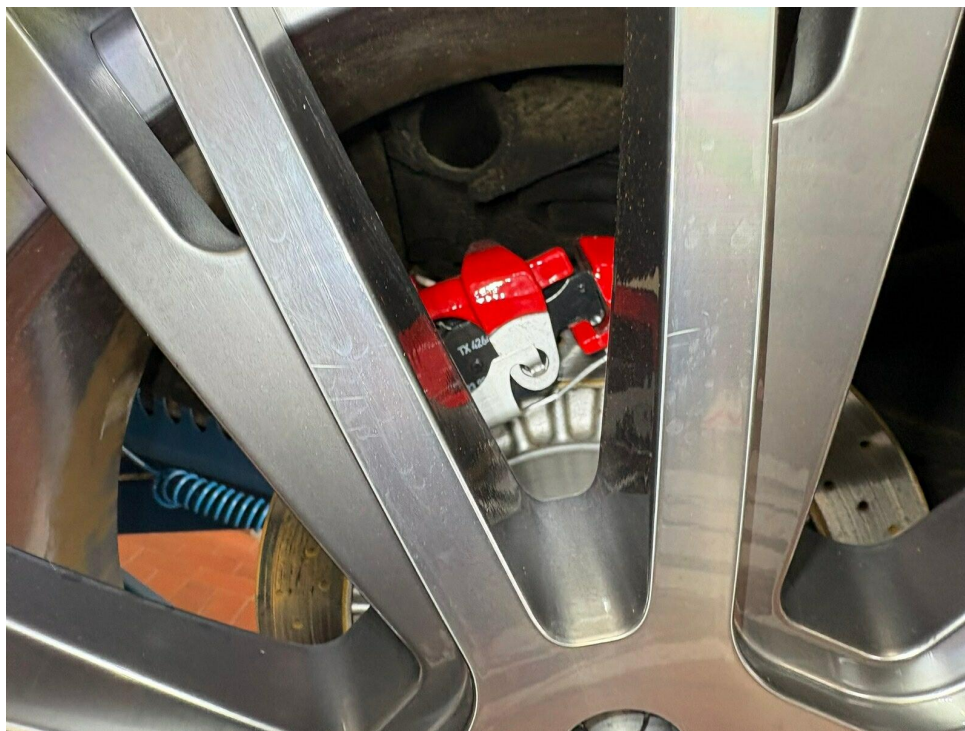
Bild 44 : Felge hinten rechts verschrammt

Bild 46 : Felge hinten rechts verschrammt

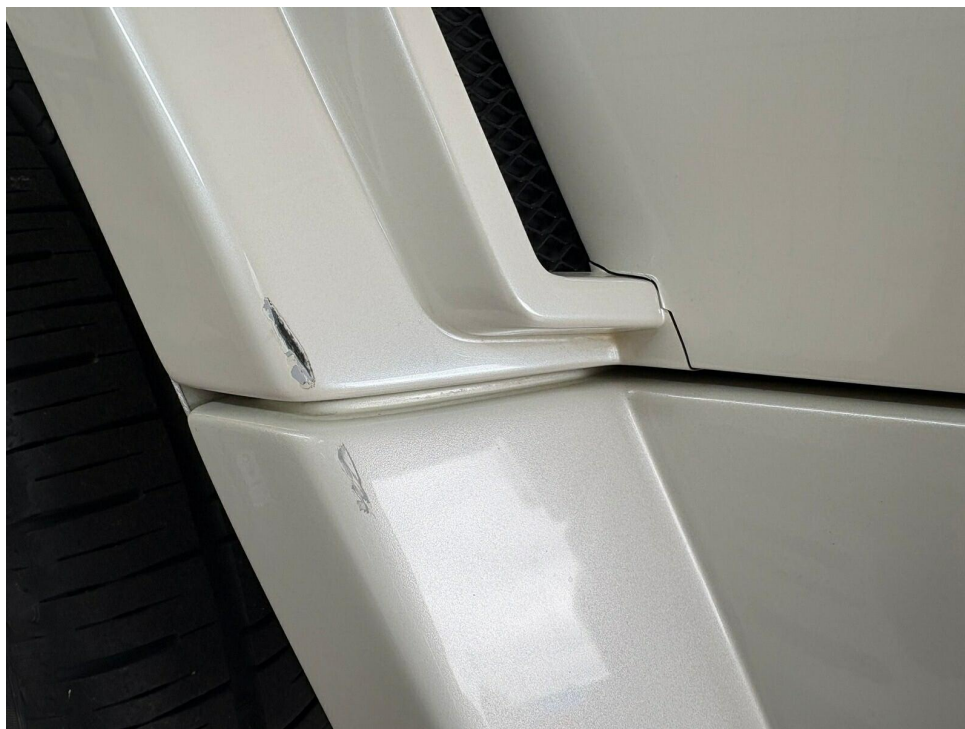
Bild 45 : Radlaufverkleidung hinten links gebrochen

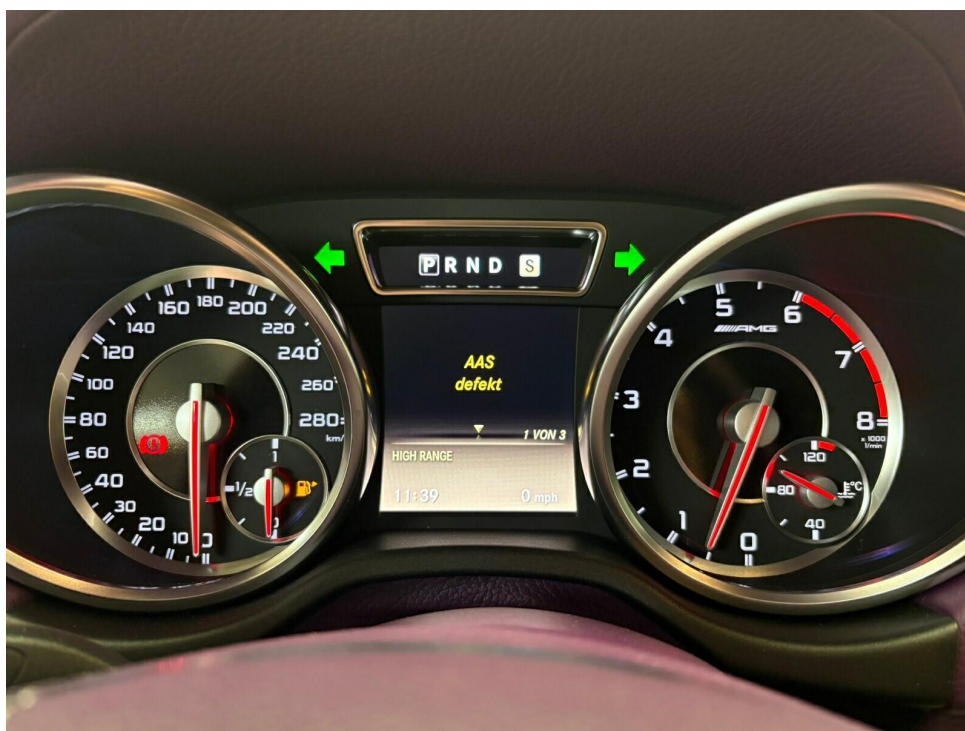
Bild 48 : Fehlermeldung "AAS defekt" im Display

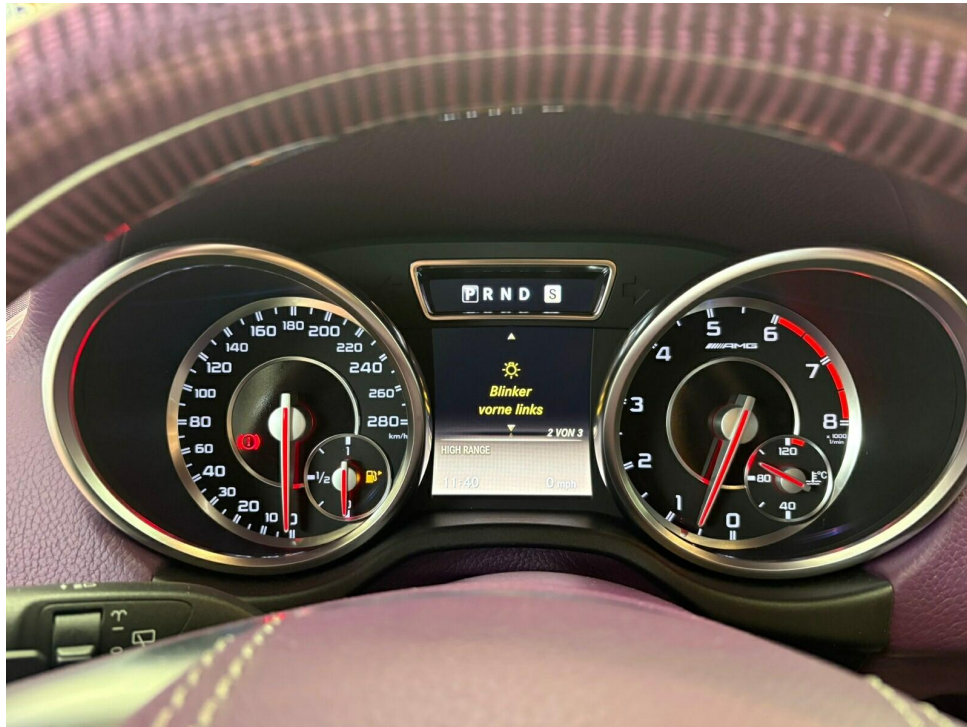
Bild 49 : Fahrtrichtungsanzeiger vorne und hinten links defekt

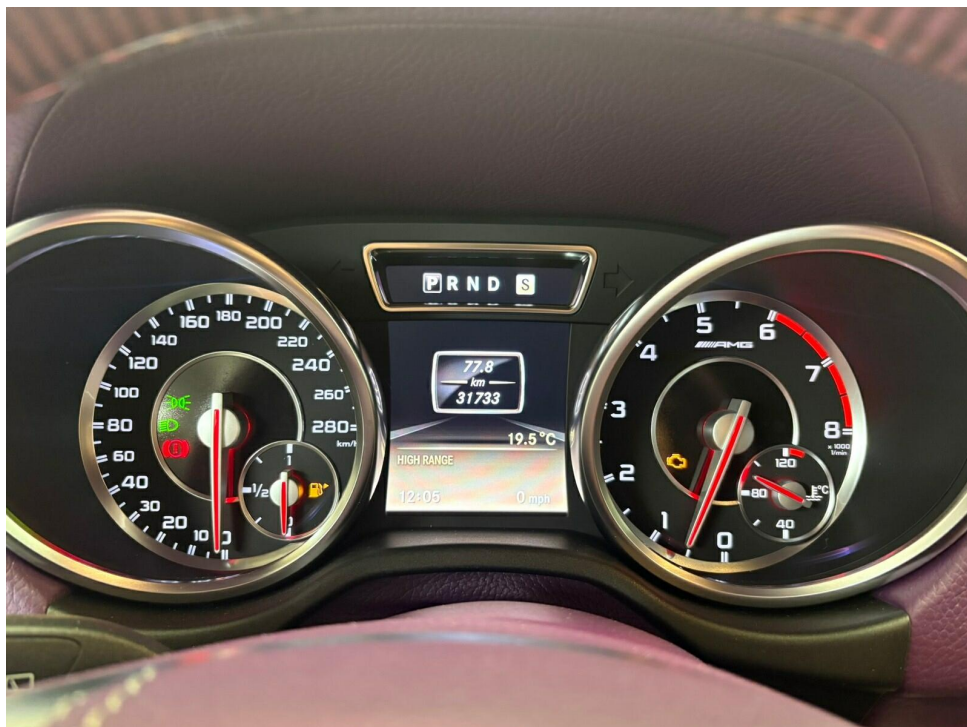
Bild 50 : Motorkontrolllampe aktiv
