Gutachten

Gutachten zur Wertermittlung

Entsprechend der schriftlich vorliegenden Beauftragung vom 14.11.2025 wird im Nachfolgenden ein schriftliches Wertgutachten über einen Pkw, Audi Sport, RS6 Avant 4.0 TFSI Quattro Tiptronic, erstellt.

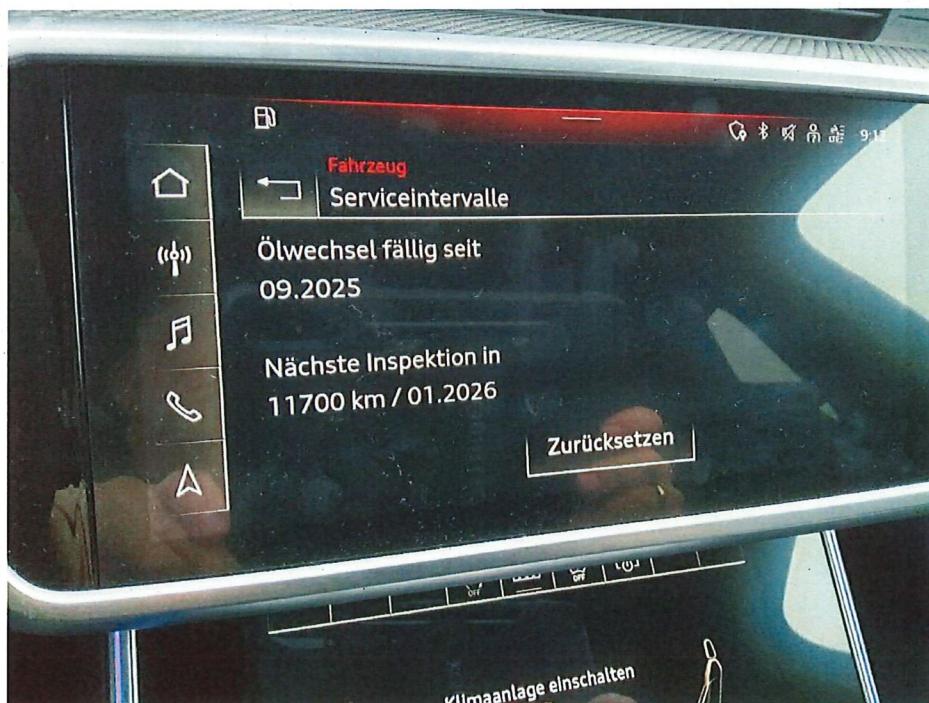
Entsprechend der elektronischen Serviceanzeige im Fahrzeug war ein Ölservice überfällig.

Bild 10 : Wartungsanzeige
Ölservice überfällig

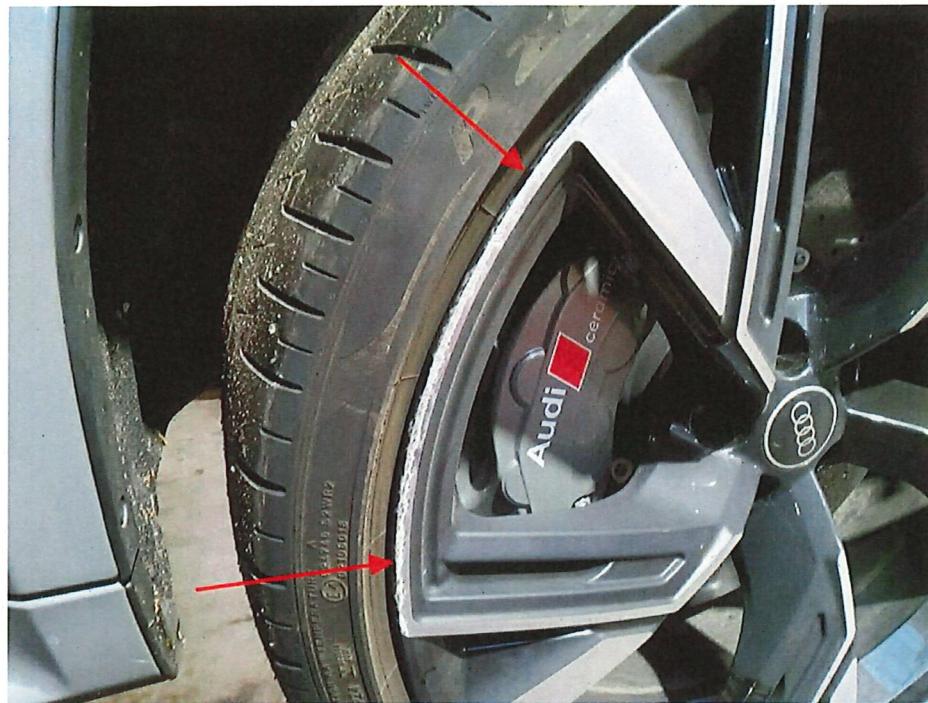
- glanzgedrehte Felge vorne rechts zerkratzt,
- glanzgedrehte Felge hinten rechts zerkratzt,
- glanzgedrehte Felge vorne links zerkratzt.

Bild 11 : Glanzgedrehte Felge vorn rechts zerkratzt

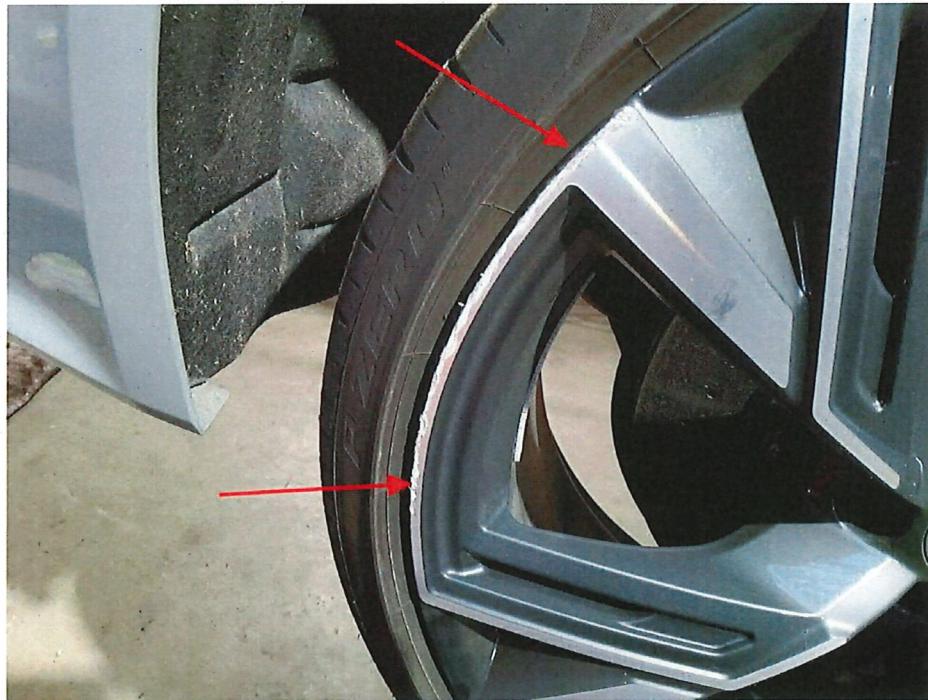
Bild 12 : Glanzgedrehte Felge hinten rechts zerkratzt

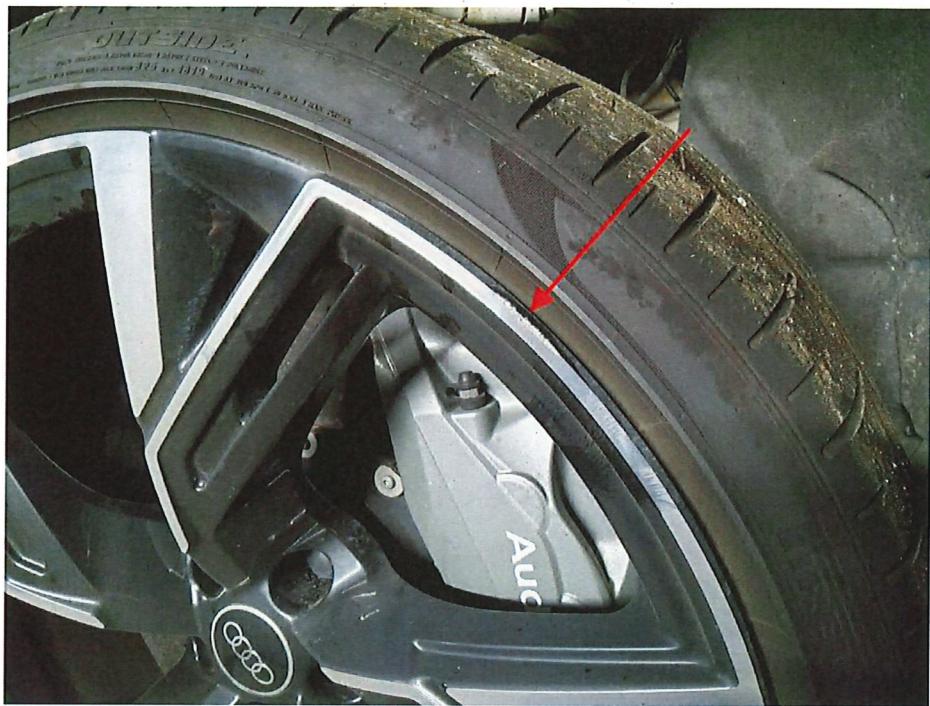
Bild 13 : Glanzgedrehte Felge vorn links zerkratzt

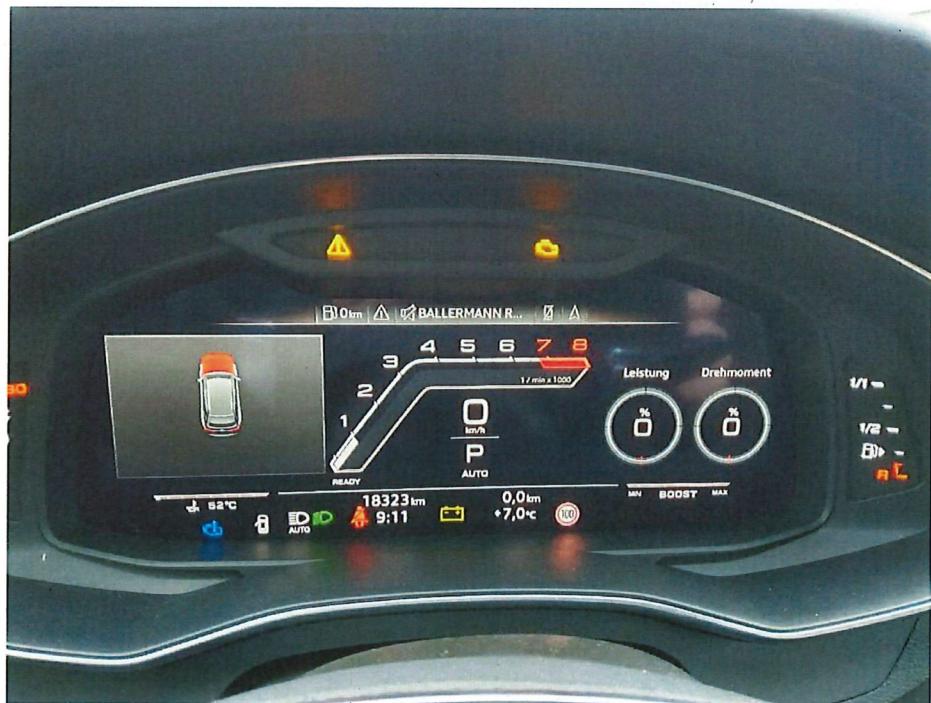
Bild 14 : Motorkontrolllampe leuchtet
