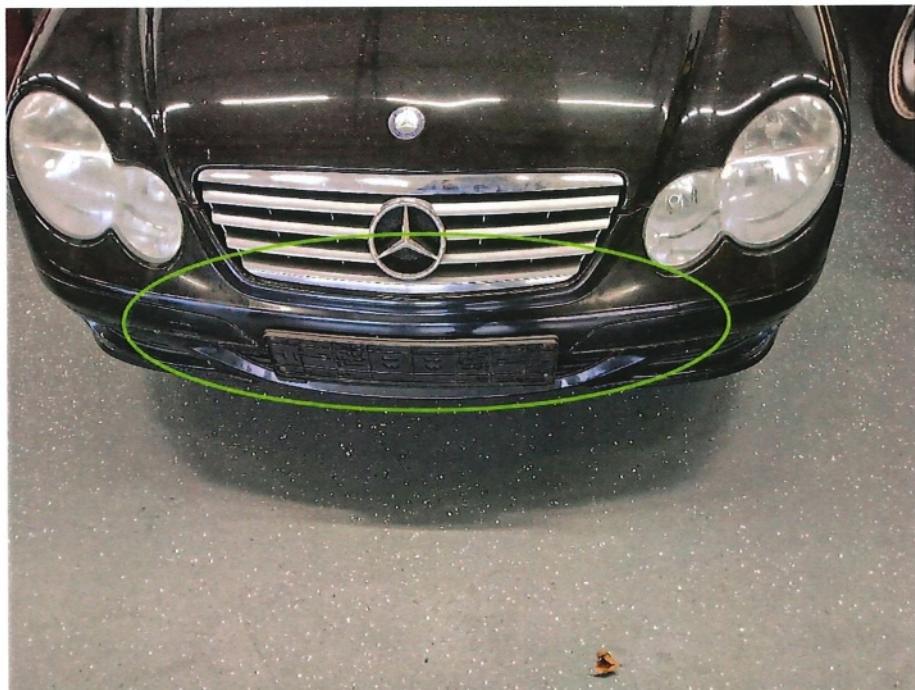
Bild 8 : Nicht reparierter Vorschaden: Stoßfänger vorne Klarlack matt

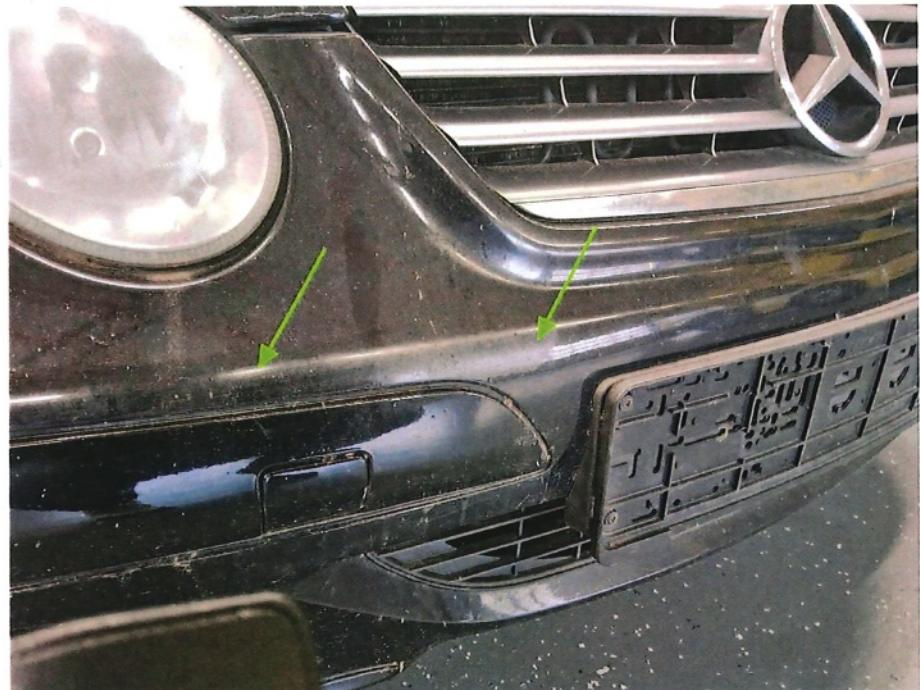
Bild 9 : Nicht reparierter Vorschaden: Stoßfänger vorne Klarlack matt

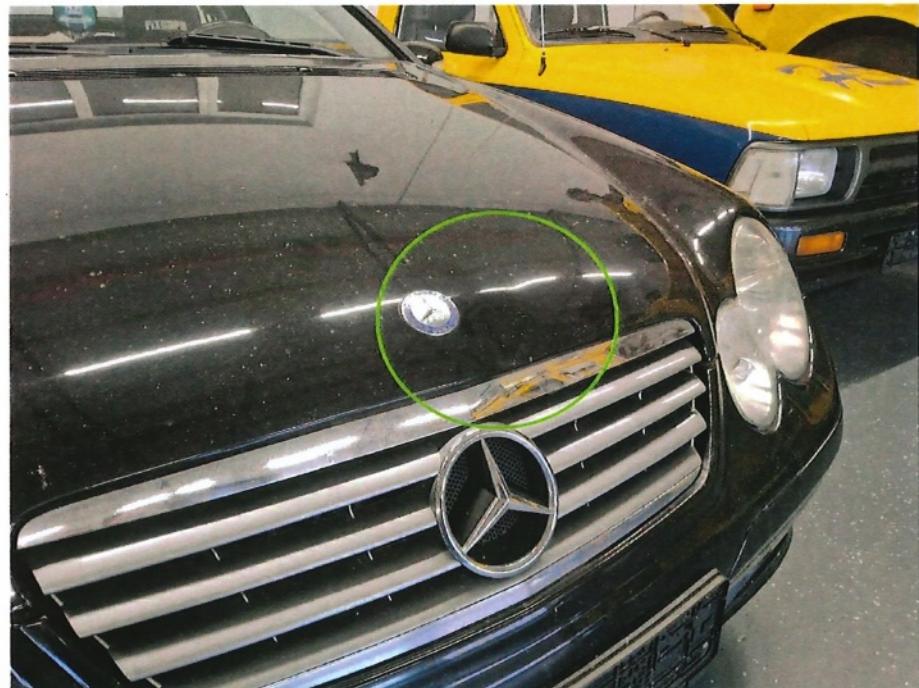
Bild 10 : Nicht reparierter Vorschaden: Motorhaube eingeknickt

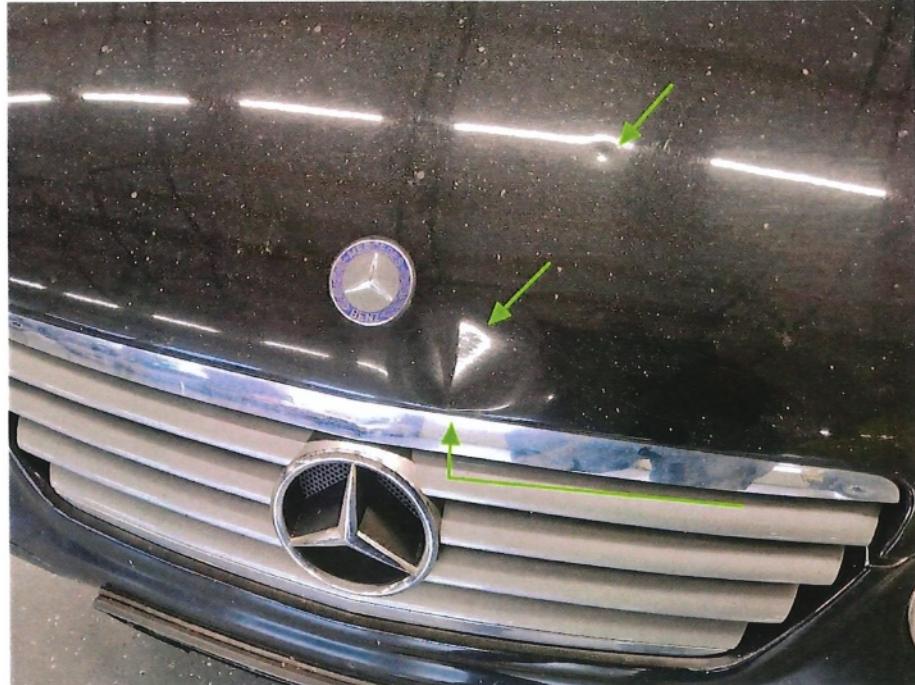
Bild 11 : Nicht reparierter Vorschaden: Motorhaube eingeknickt

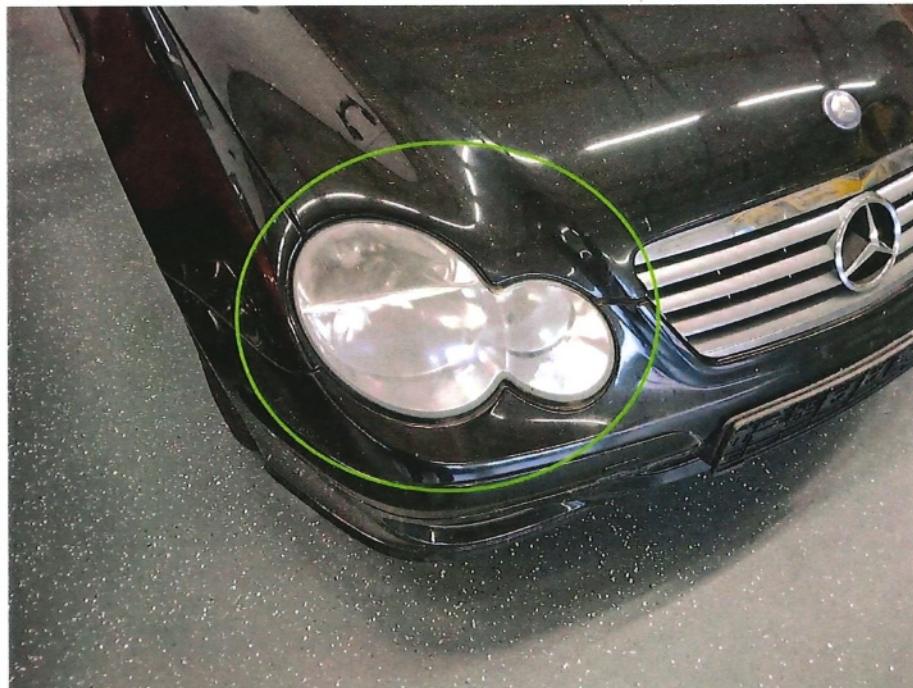
Bild 12 : Nicht reparierter Vorschaden: Scheinwerfer beidseitig blind

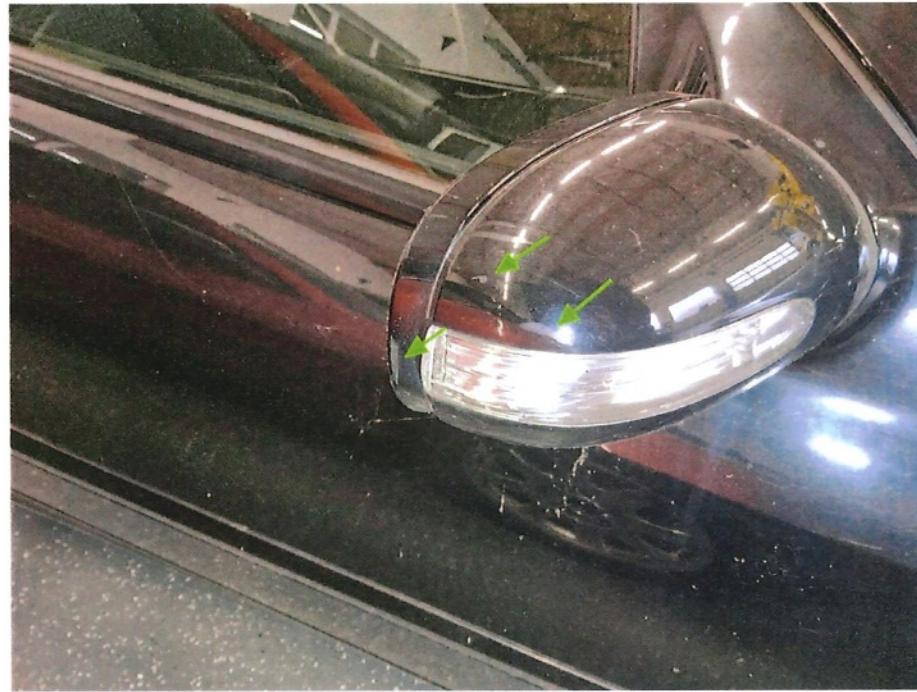
Bild 13 : Nicht reparierter Vorschaden: Außenspiegel rechts verschrammt

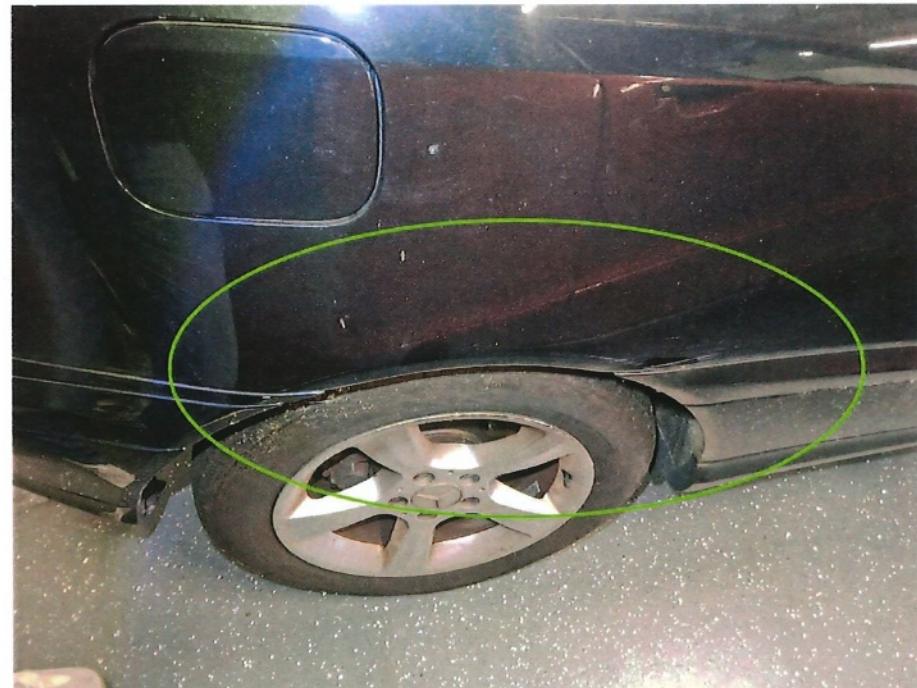
Bild 14 : Nicht reparierter Vorschaden: Seitenwand rechts verschrammt

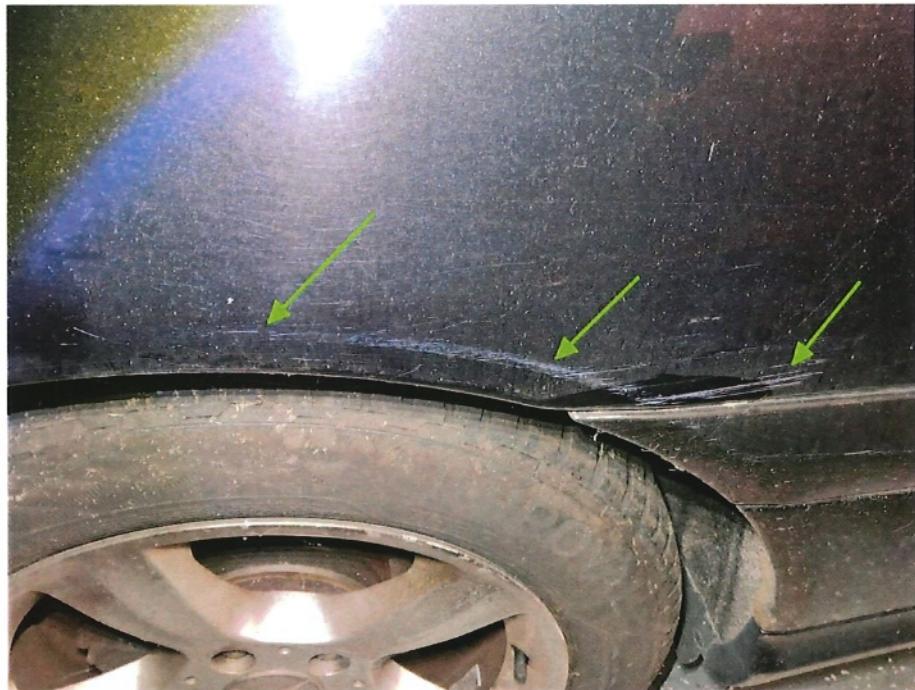
Bild 15 : Nicht reparierter Vorschaden: Seitenwand rechts verschrammt

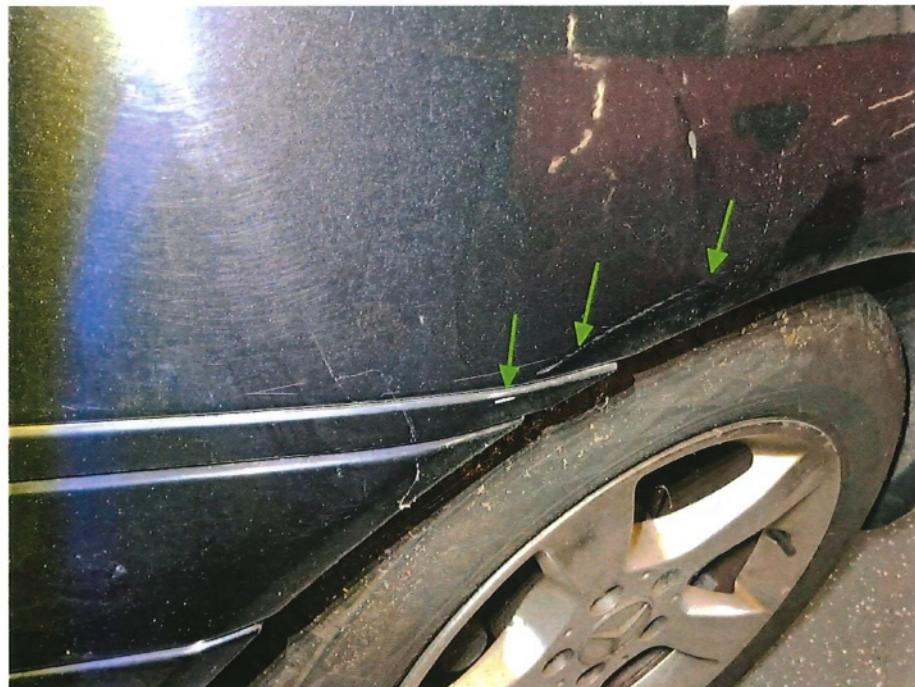
Bild 16 : Nicht reparierter Vorschaden: Seitenwand rechts verschrammt

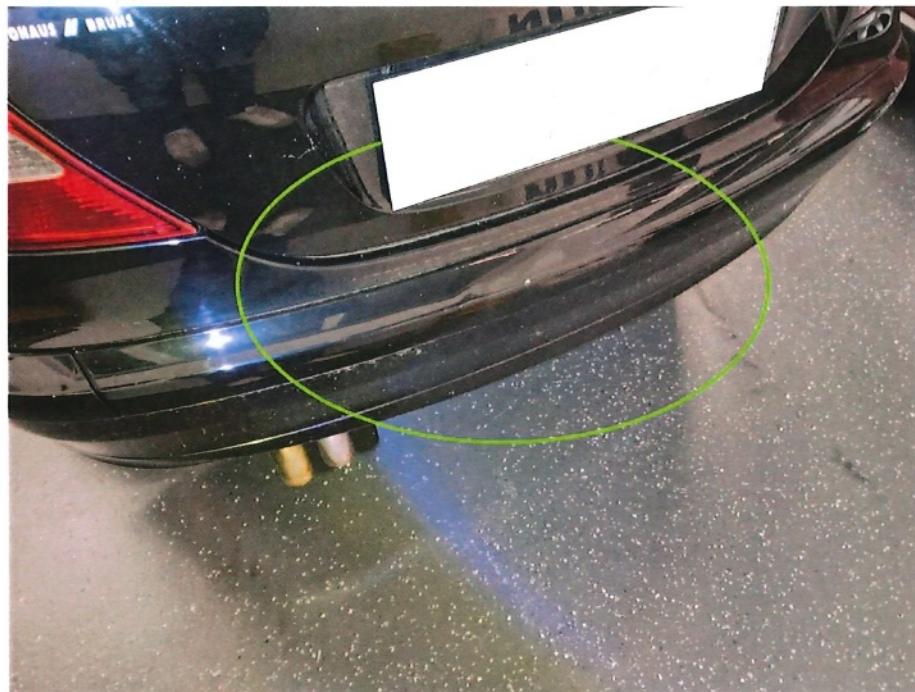
Bild 17 : Nicht reparierter Vorschaden: Stoßfänger hinten nicht fachgerecht instandgesetzt

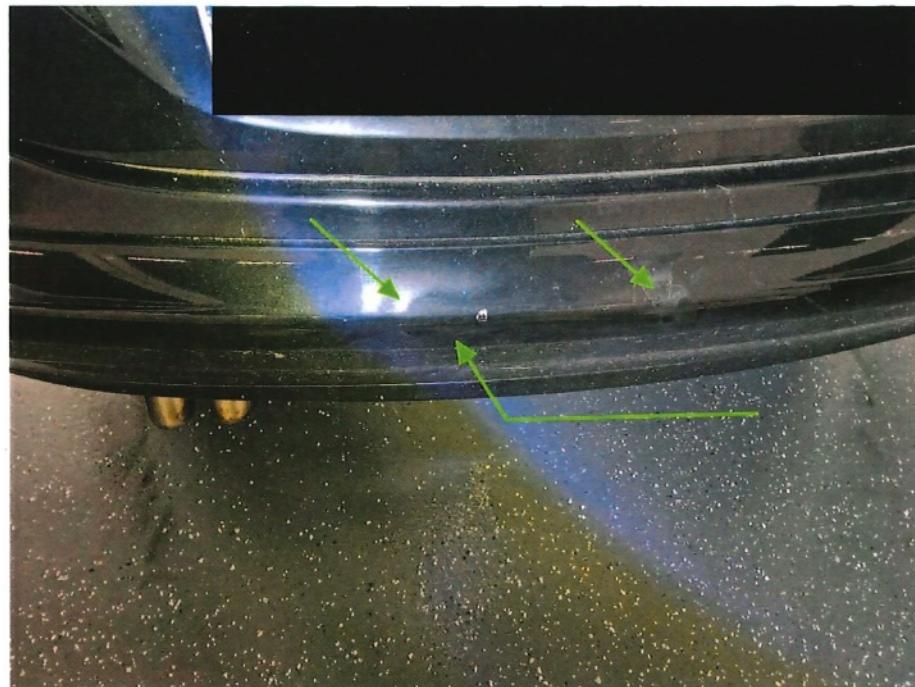
Bild 18 : Nicht reparierter Vorschaden: Stoßfänger hinten nicht fachgerecht instandgesetzt

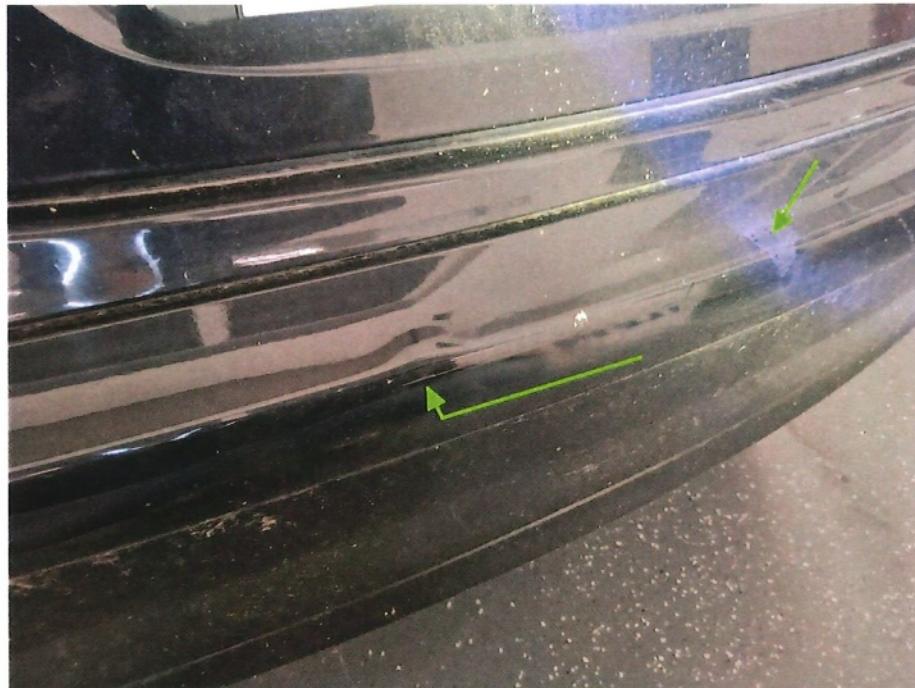
Bild 19 : Nicht reparierter Vorschaden: Stoßfänger hinten nicht fachgerecht instandgesetzt
