DEKRA Automobil GmbH  
Wankelstr. 4, 32427 Minden

## Bewertungsgutachten

| Typ / Verkaufsbezeichnung | Meriva B (03.2010->) / Meriva B 1.4 Edition |

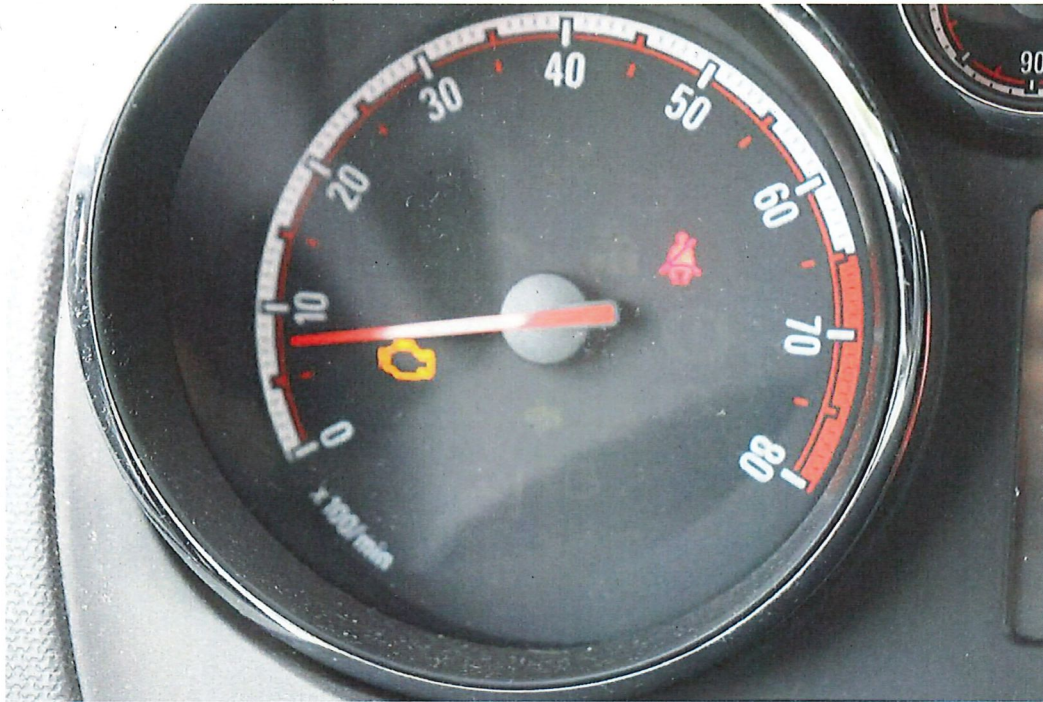
Einstieg vorne links verschrammt, smart repair (Bild 7); Motorkontrollleuchte signalisiert Fehlfunktion, prüfen und Befund festlegen, Schadenerweiterung möglich (Bild 5); Kombiinstrument signalisiert Fehlfunktion (Fehlercode 82), prüfen und Befund festlegen, Schadenerweiterung möglich (Bild 6); Schlechts Leerlaufverhalten / unrunder und anormaler Motorlauf, prüfen und Befund festlegen, Schadenerweiterung möglich; Fahrertür verkratzt und eingedellt, smart repair (Bild 8); Fondtür links verkratzt mit Korrosionsbildung und eingedellt, instandsetzen (Bild 9, 10); Hintere Stoßfängerverkleidung verkratzt und gebrochen, erneuern (Bild 11, 12, 13); Heckklappe verkratzt und deformiert, instandsetzen (Bild 14, 15); Heckscheibe Dichtung eingerissen, erneuern (Bild 16, 17); Fahrzeuginnenraum verschmutzt, reinigen (Bild 18); Beifahrersitzbezug stark verschmutzt, reinigen (Bild 31); Einstieg hinten links verkratzt und deformiert, smart repair (Bild 19); Reifen vorne links geplatzt und demontiert, erneuern (Bild 20); Rückleuchte rechts gebrochen, erneuern (Bild 21); Streifschaden rechte Fahrzeugseite (Seitenwand und Türen verschrammt und deformiert), instandsetzen (Bild 22, 23, 24, 25, 26); Kotflügel vorne rechts verkratzt, smart repair (Bild 27); Vordere Stoßfängerverkleidung verschrammt, lackieren mit Lackaufbau (Bild 28, 29, 30); Abblendlichtscheinwerfer links Ablösung des Kunststoffes, erneuern (Bild 32, 33); Bremsscheiben an Vorder- und Hinterachse massive Standkorrosion, erneuern (Bild 34); Wartung / Inspektion überaltert, erneuern; Schweller rechts auf ganzer Bauteillänge eingedrückt, erneuern (Bild 35); Reifen vorne rechts rissig, erneuern (Bild 37); Motorhaube Verätzung des Lackaufbaus durch Vogelkots Spuren, smart repair (Bild 36); Hauptuntersuchung gem. §29 abgelaufen, erneuern.

Bild 5 : Motorkontrollleuchte signalisiert Fehlfunktion

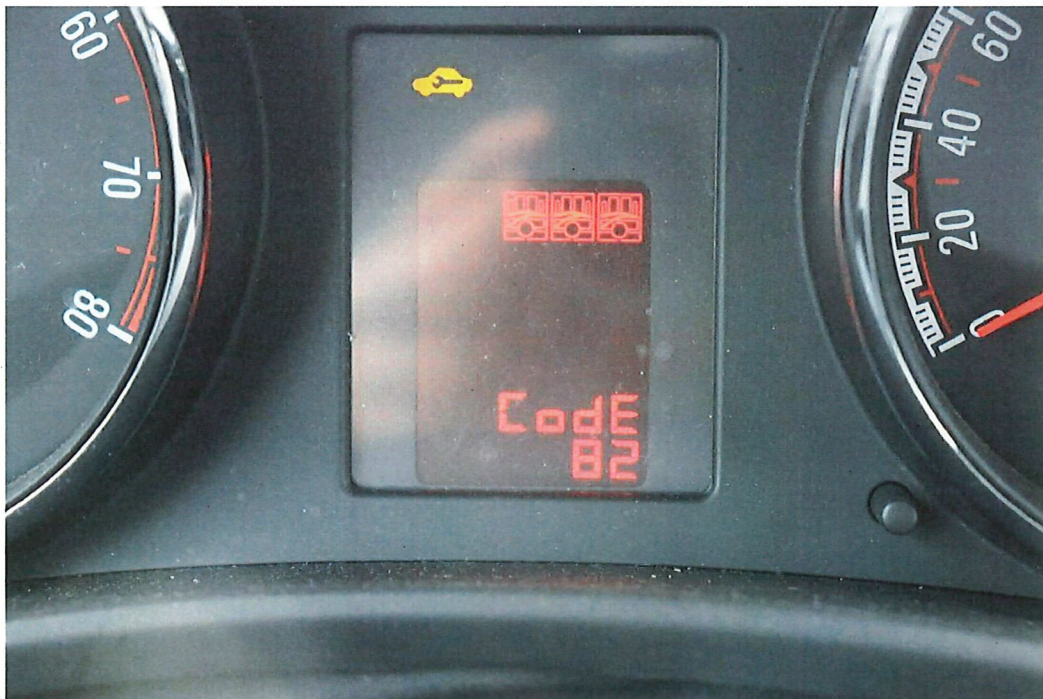
Bild 6 : Kombiinstrument signalisiert Fehlfunktion (Fehlercode 82)

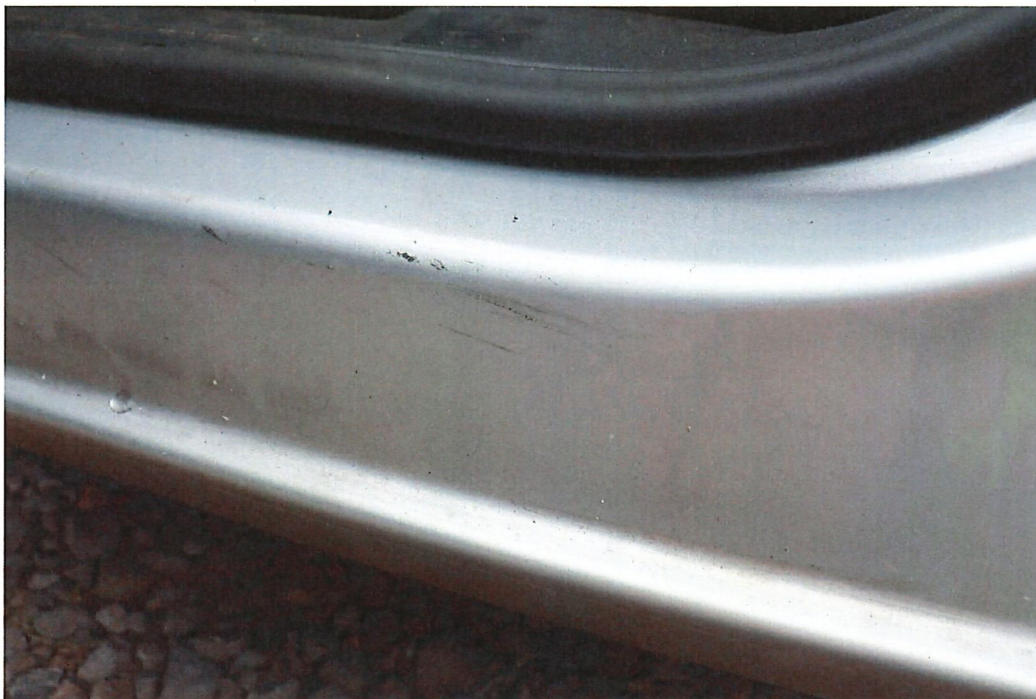
Bild 7 : Einstieg vorne links verschrammt

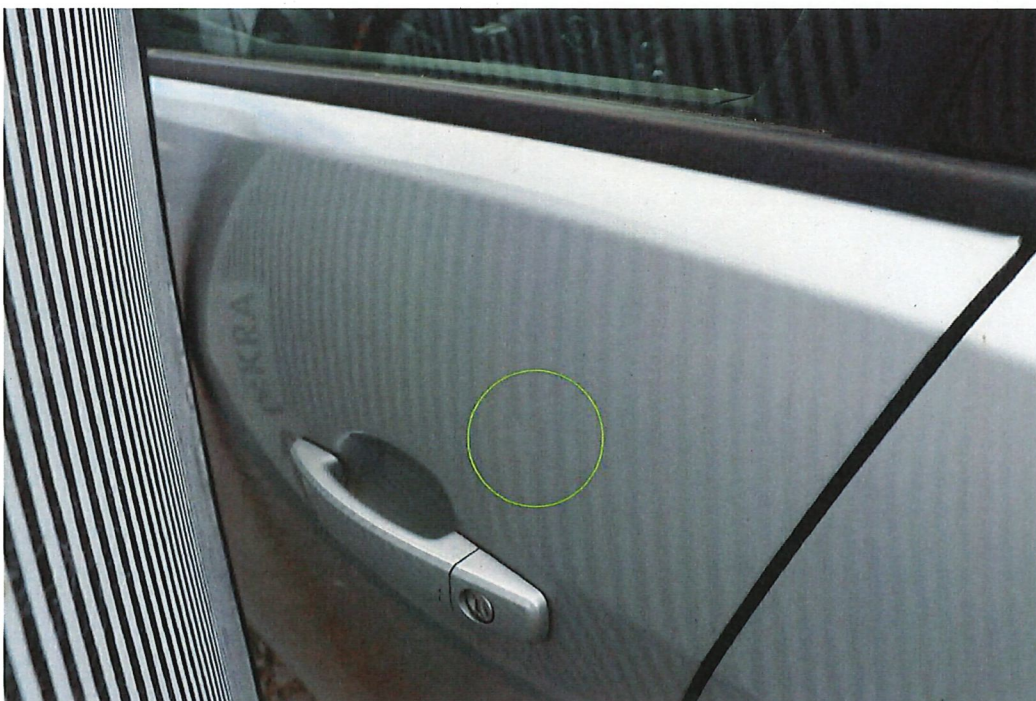
Bild 8 : Fahrertür verkratzt und eingedellt

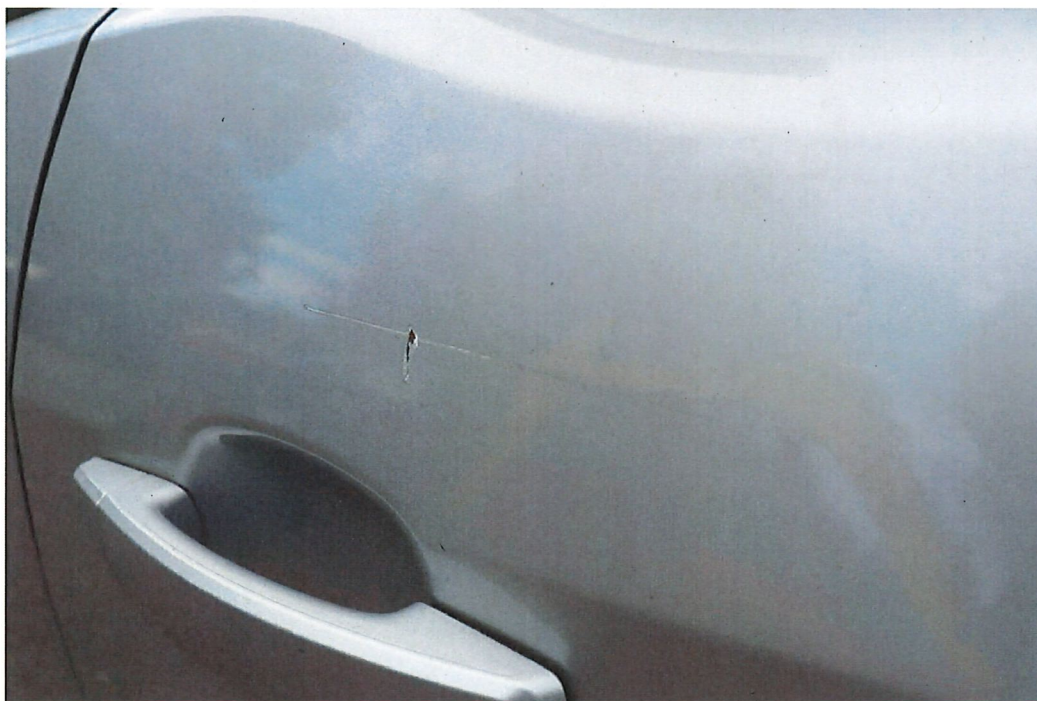
Bild 9 : Fondtür links verkratzt mit Korrosionsbildung und eingedellt

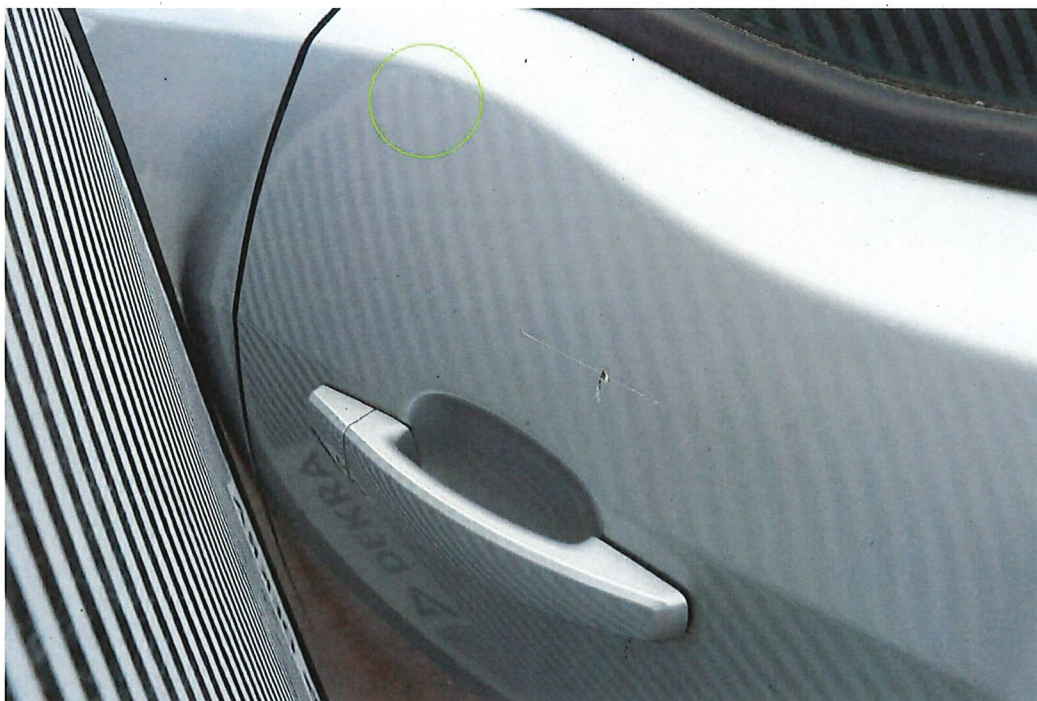
Bild 10 : Fondtür links verkratzt mit Korrosionsbildung und eingedellt

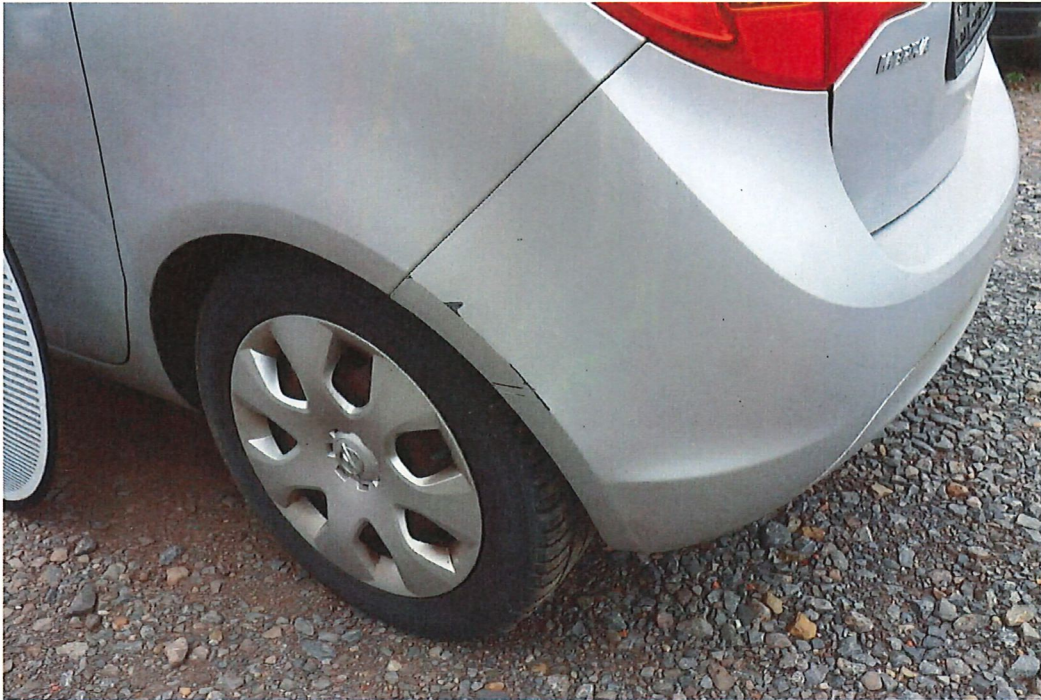
Bild 11 : Hintere Stoßfängerverkleidung verkratzt und gebrochen

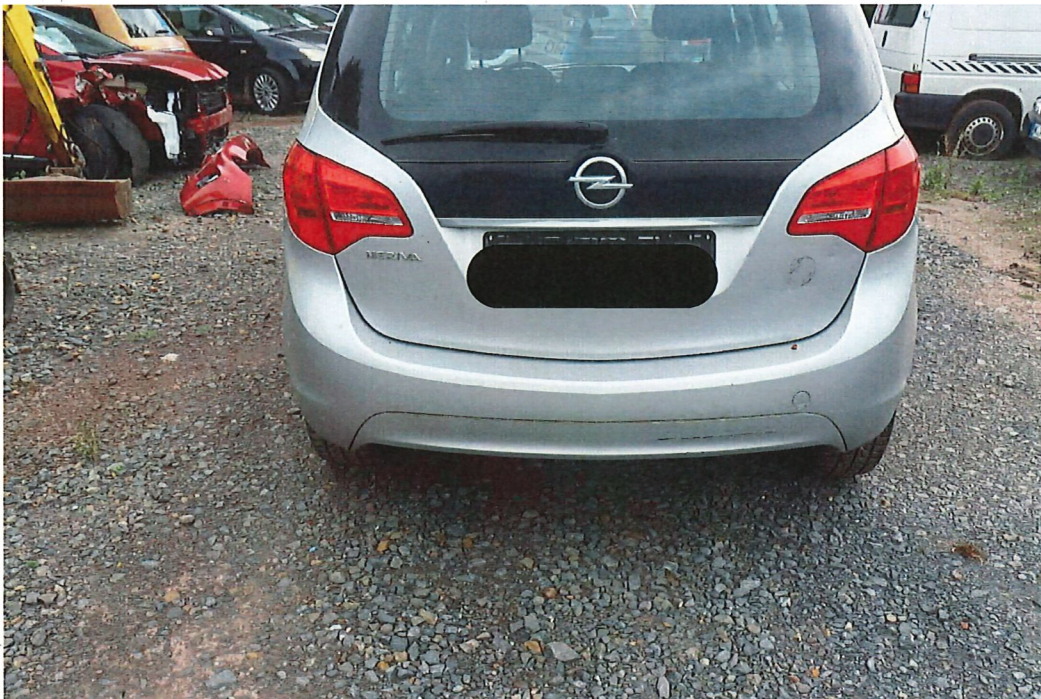
Bild 12 : Hintere Stoßfängerverkleidung verkratzt und gebrochen

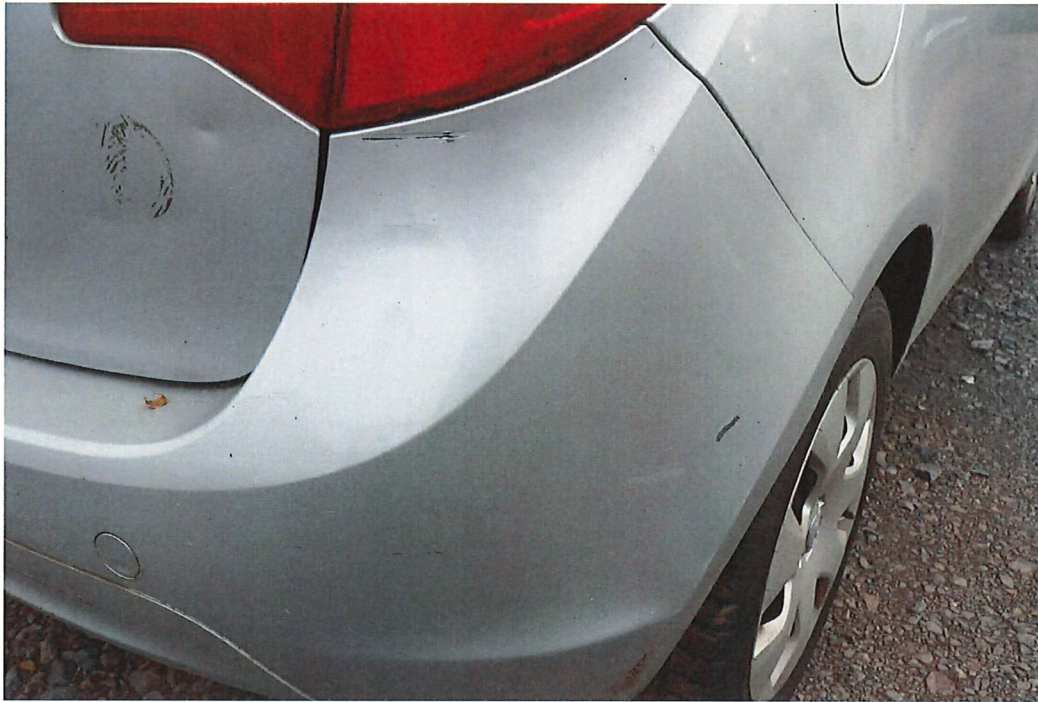
Bild 13 : Hintere Stoßfängerverkleidung verkratzt und gebrochen

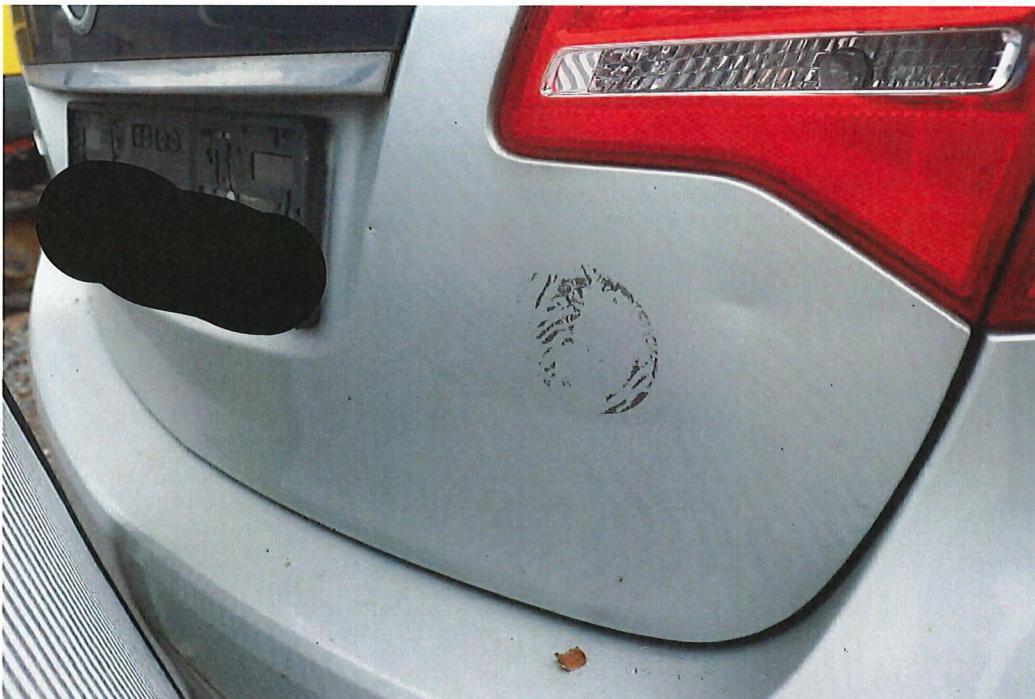
Bild 14 : Heckklappe verkratzt und deformiert

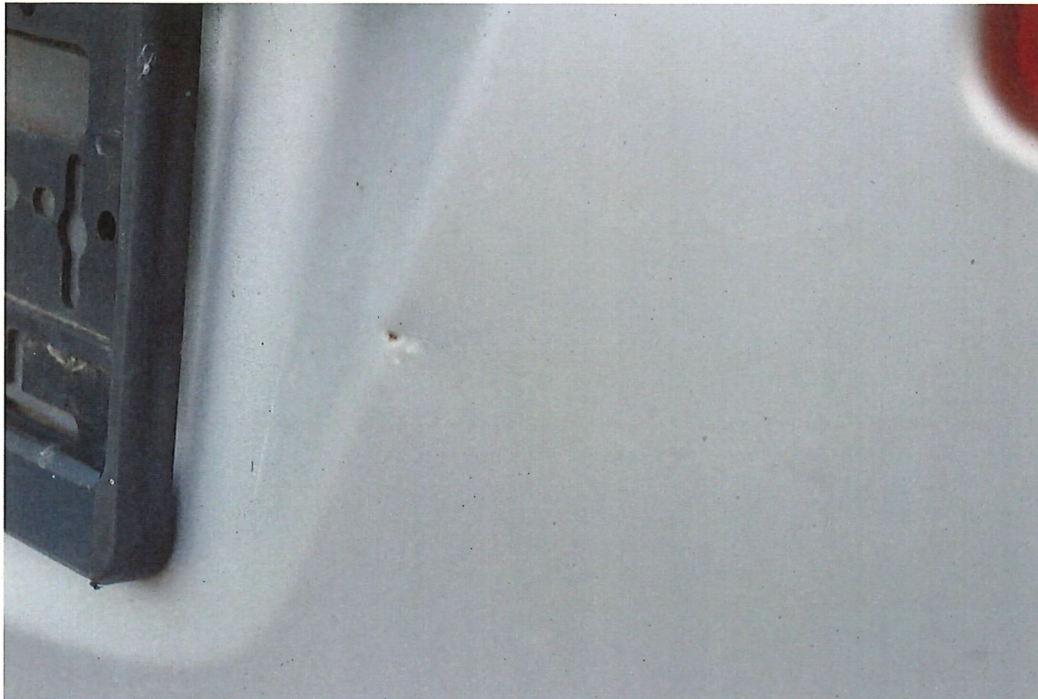
Bild 15 : Heckklappe verkratzt und deformiert

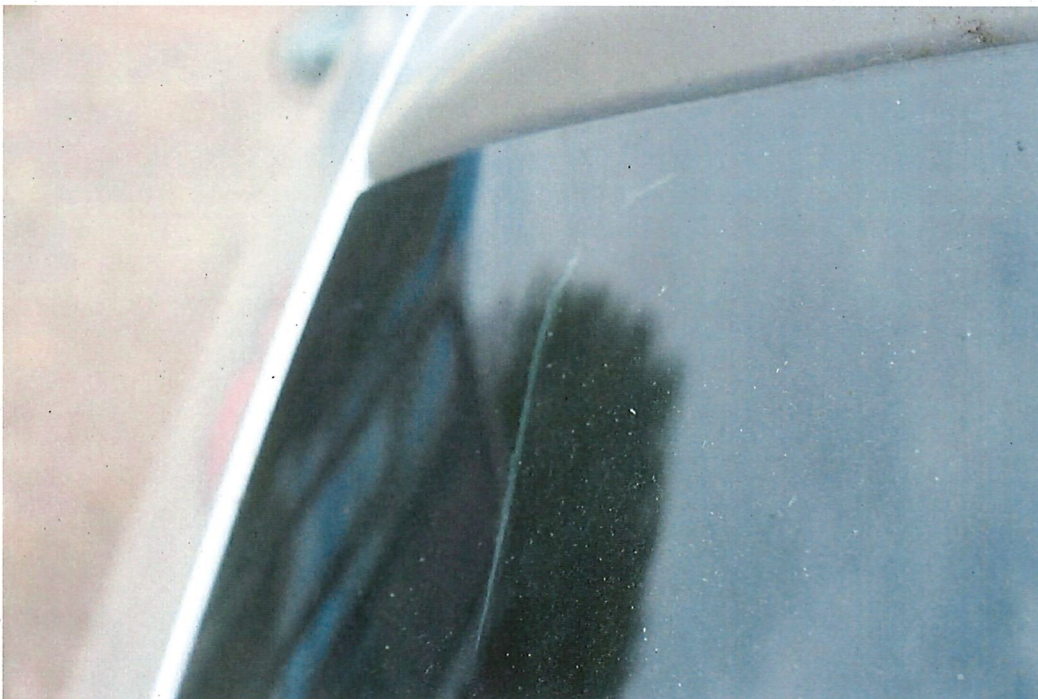
Bild 16 : Heckscheibe Dichtung eingerissen

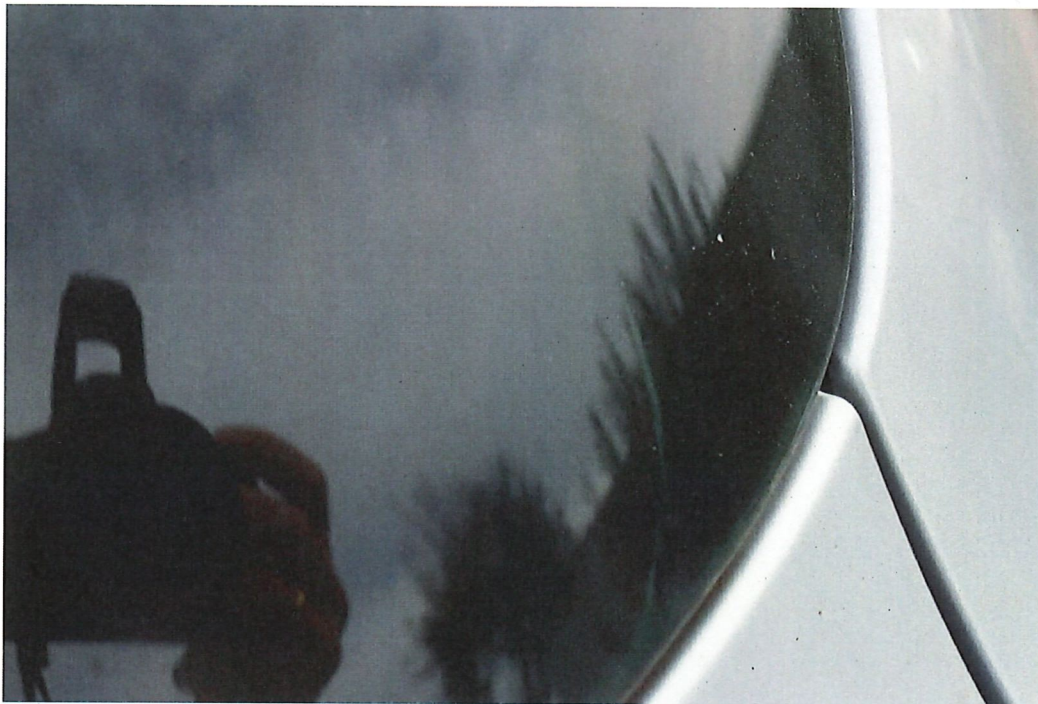
Bild 17 : Heckscheibe Dichtung eingerissen

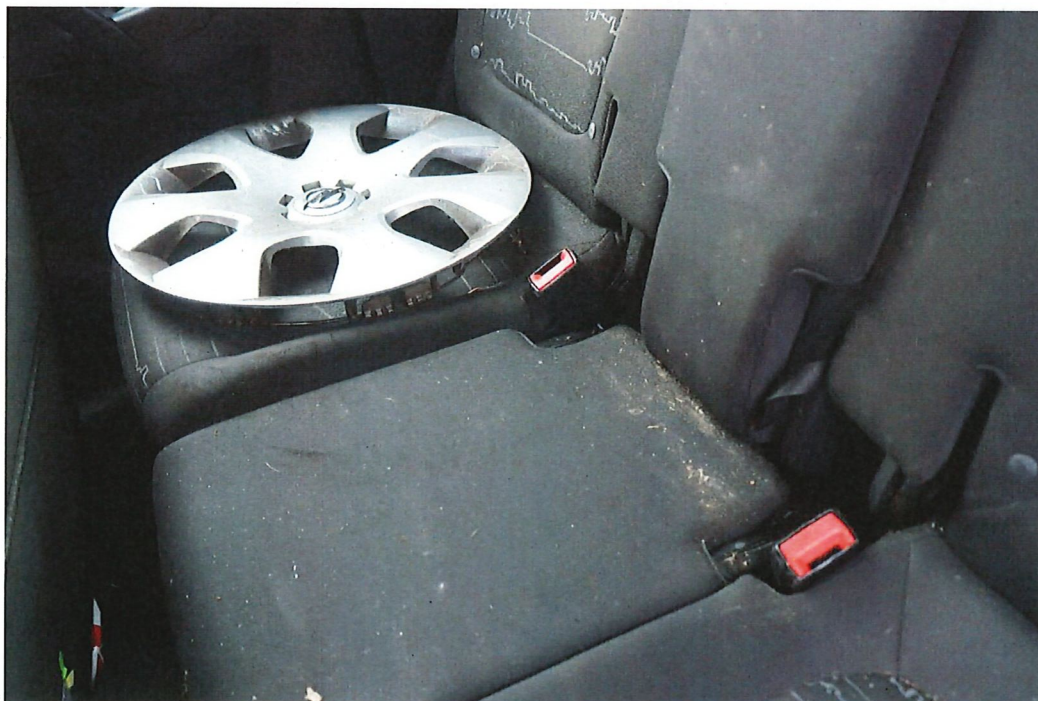
Bild 18 : Fahrzeuginnenraum verschmutzt
