Anlage 2 – Fahrzeugbesichtigung am 26.08.2025

Gutachten-Nr.: 579/21726 25-4322909265

Fahrzeugbesichtigung

am 26.08.2025

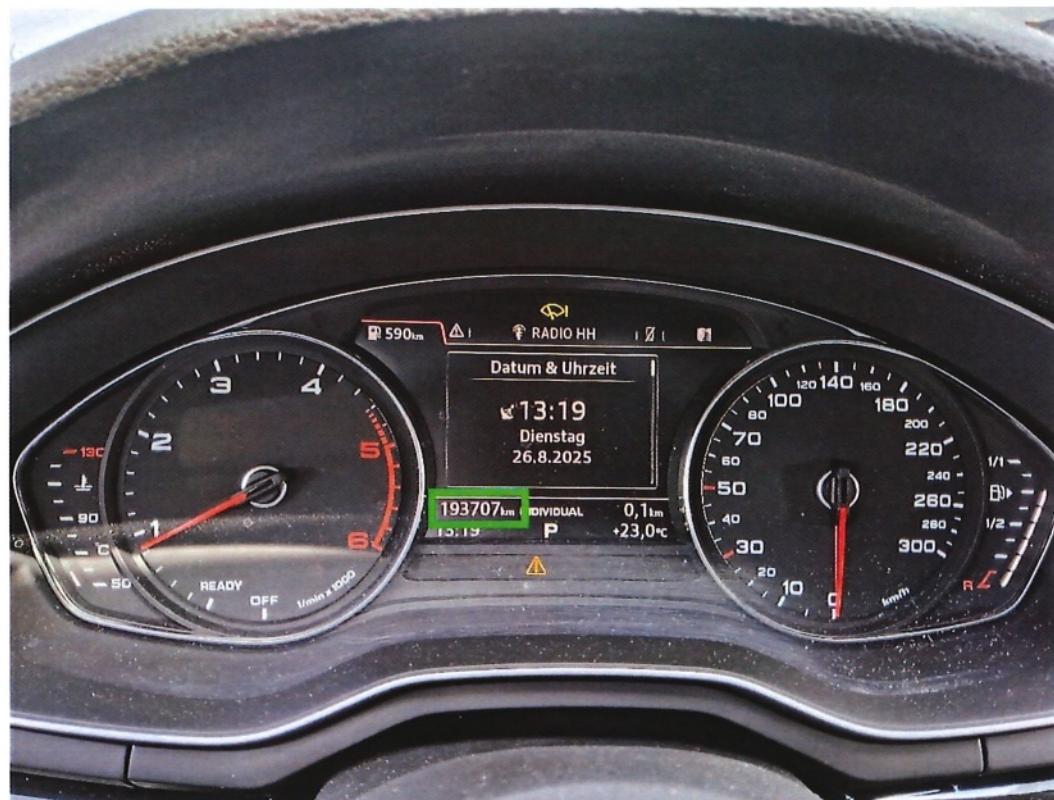
Bild 4: Blick auf das Kombiinstrument bei laufendem Fahrzeugmotor

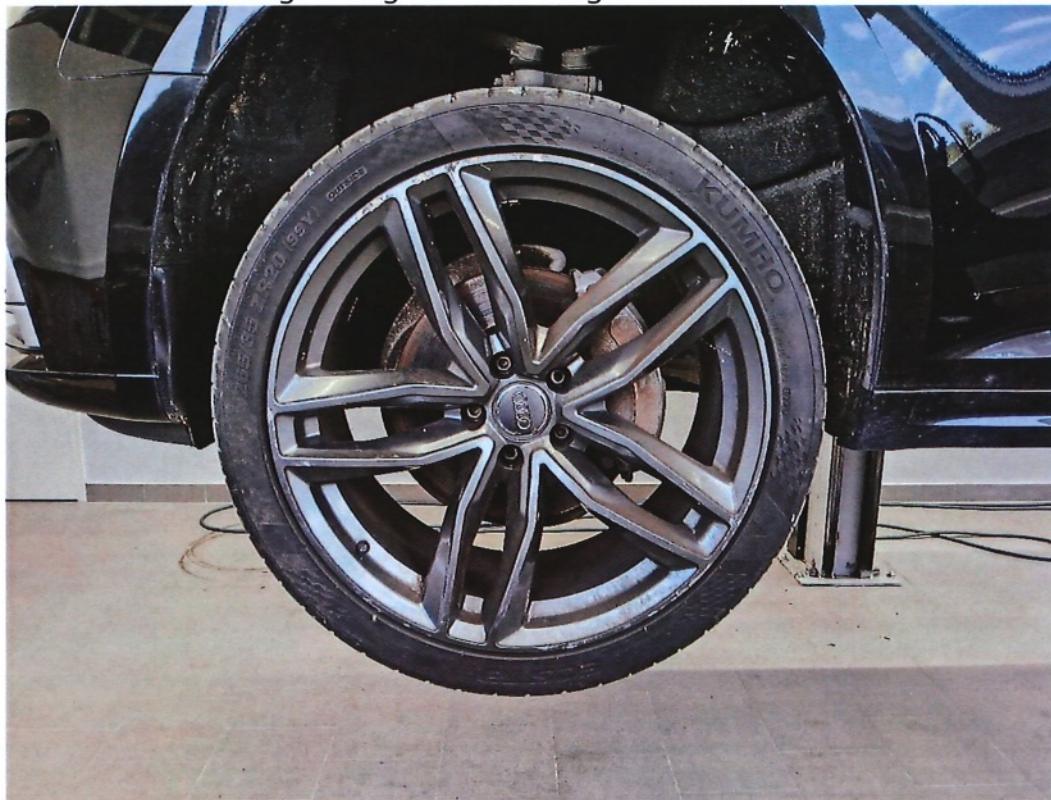
Bild 6: Übersicht der montierten Rad-Reifenkombination (Nachweise der Zulässigkeit fehlt und beispielhafte Darstellung des Zustands der Fahrzeugfelgen (mehrfache Kratz- und Schrammspuren mit Materialabtrag)

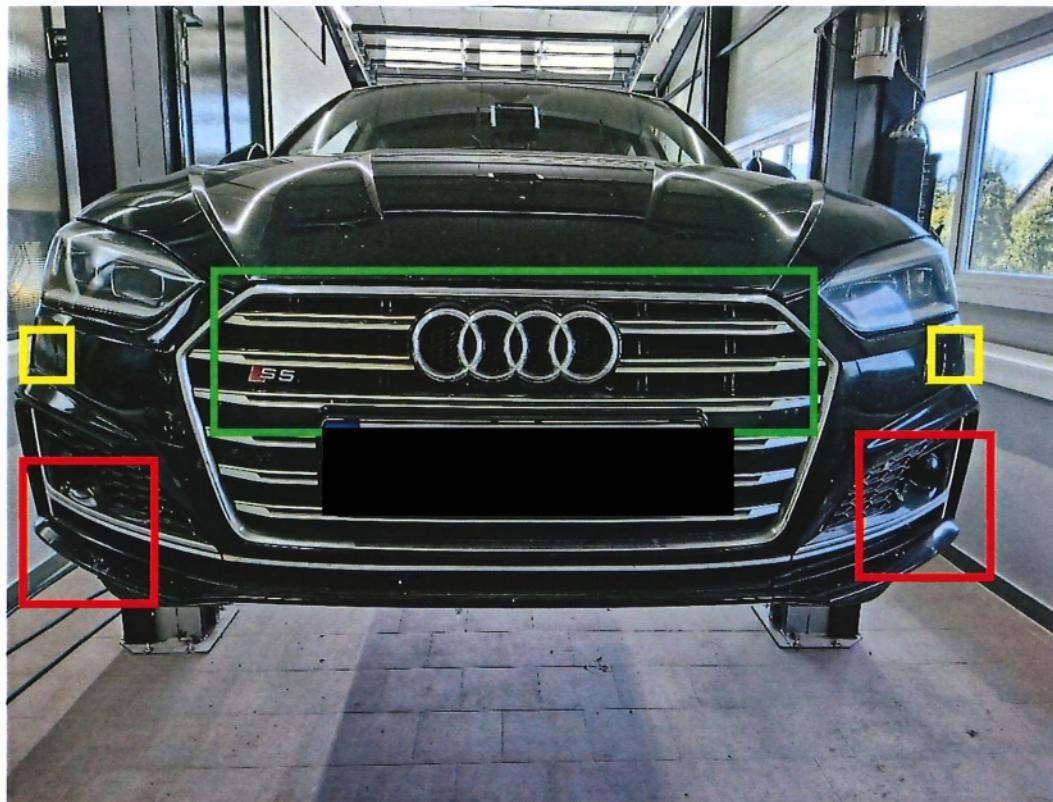
Bild 7: Blick auf die Fahrzeugfront (gekennzeichnete Schadensbereich)

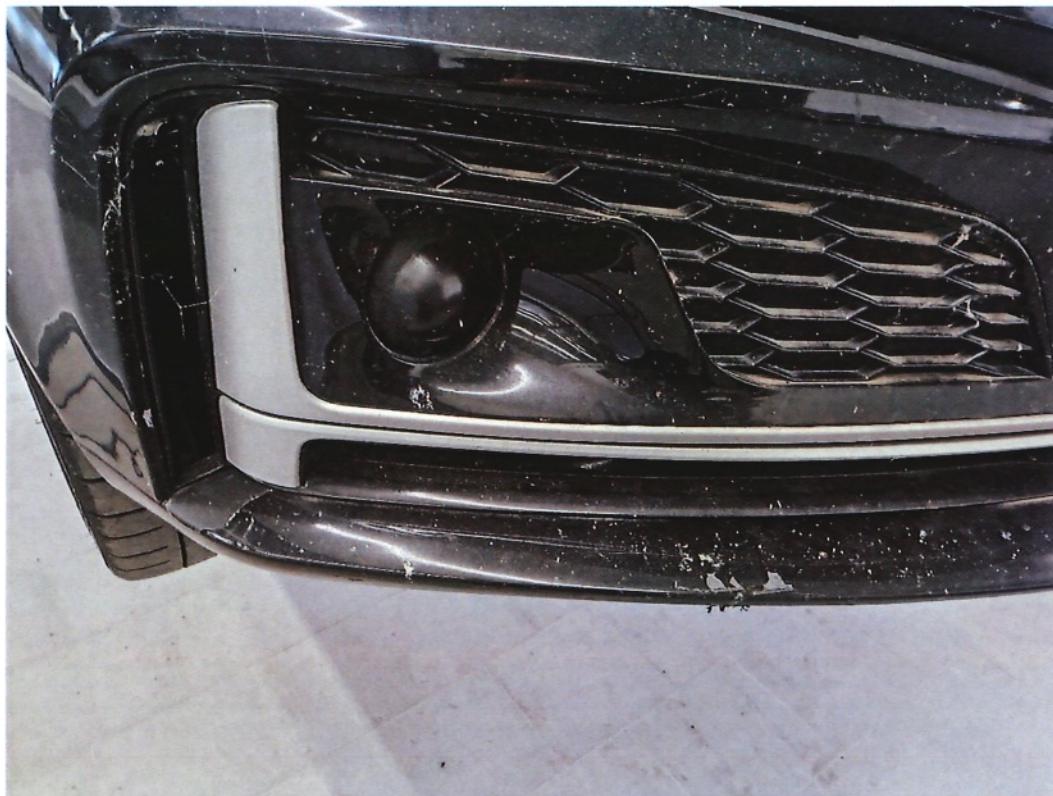
Bild 8: detaillierterer Blick auf die im Frontbereich vorhandenen Lackabplatzungen (beispielhaft)

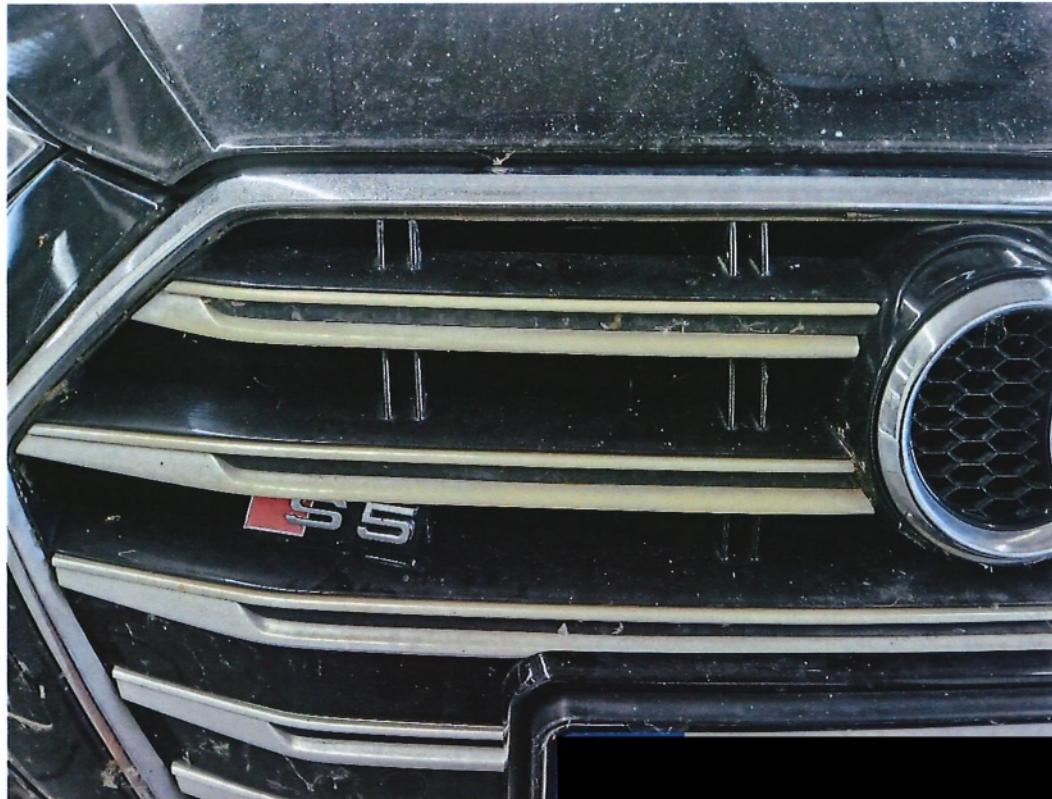
Bild 9: detaillierterer Blick auf die ausgebleichten Chromzierleisten im Frontbereich
(beispielhaft)

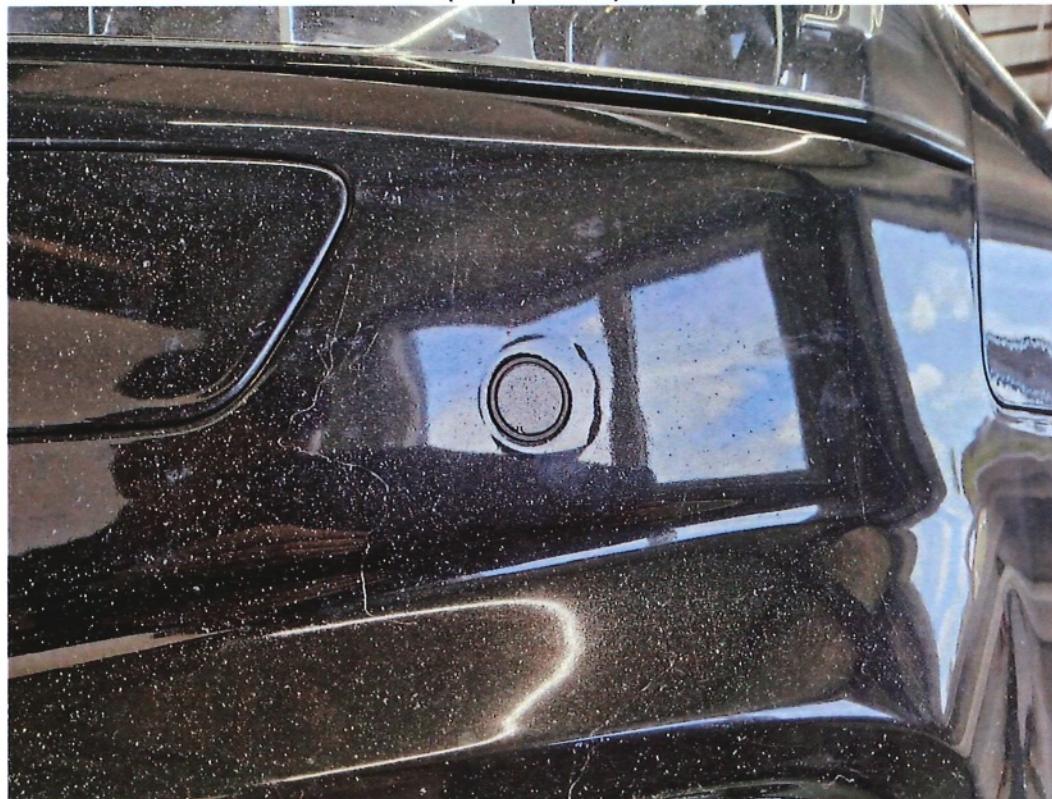
Bild 10: beispielhaft für die an den Ultraschallsensoren (Einparkhilfe) vorhandenen
Verwerfungen in der Stoßfängerverkleidung

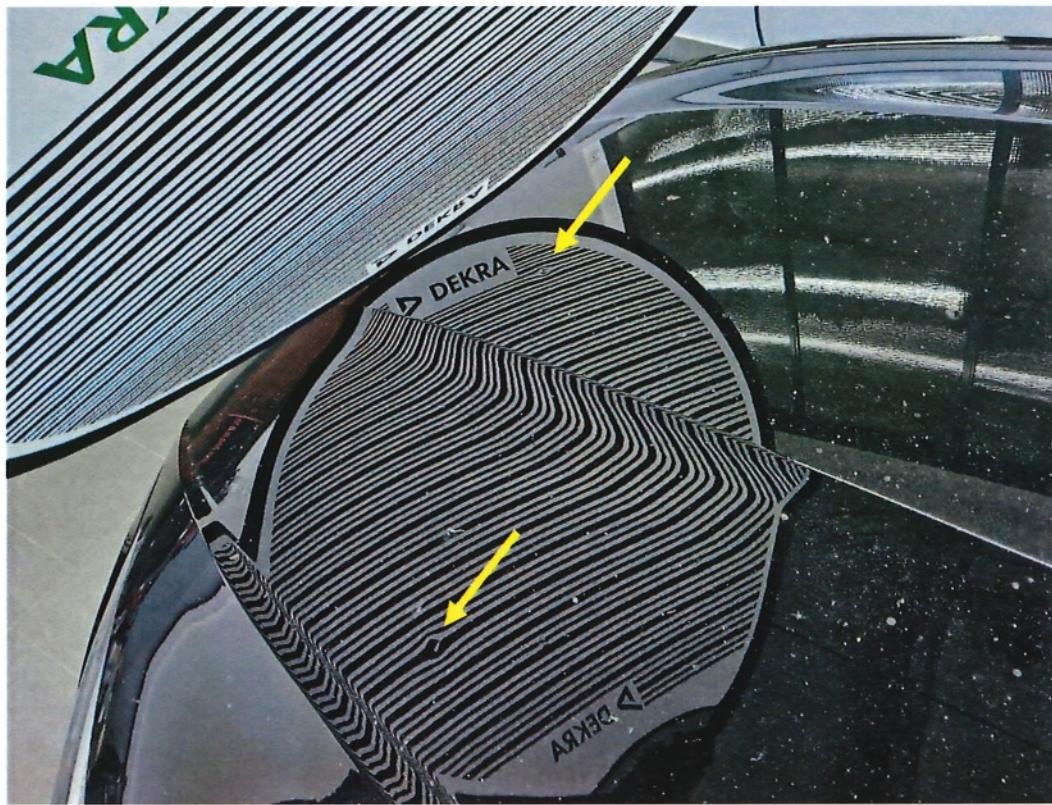
Bild 11: beispielhaft für die auf der Motorhaube vorhandenen Eindellungen

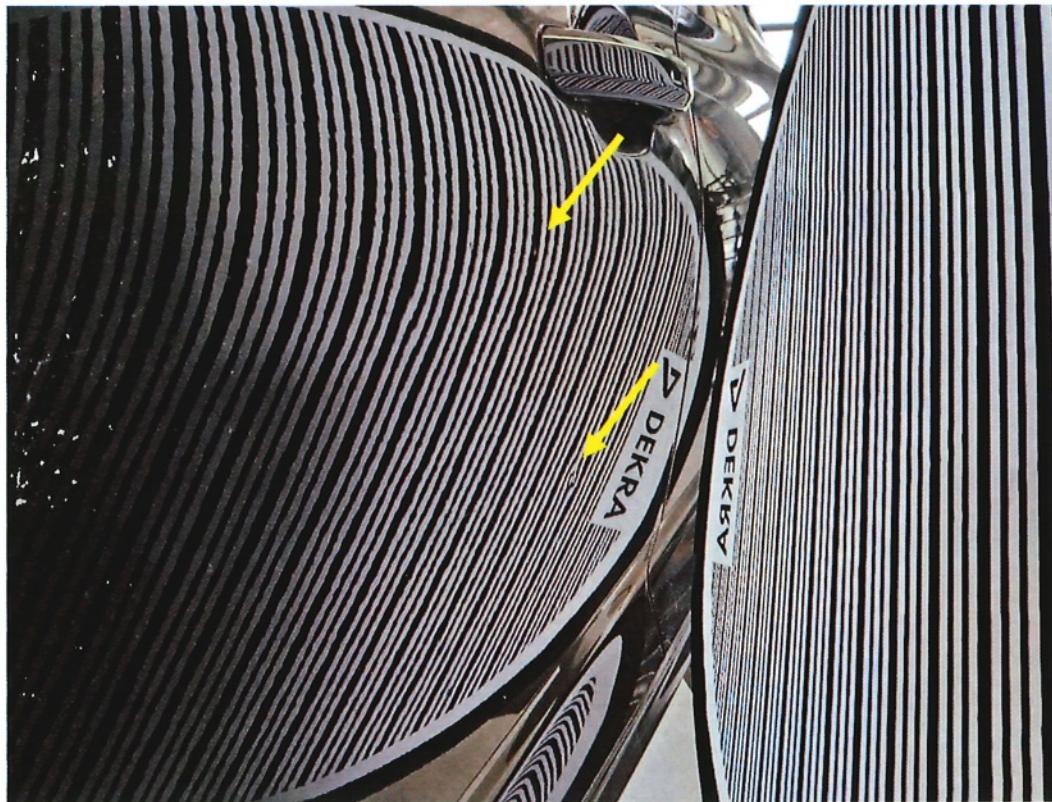
Bild 12: beispielhaft für die Bereich der Fahrertür vorhandenen Eindellungen

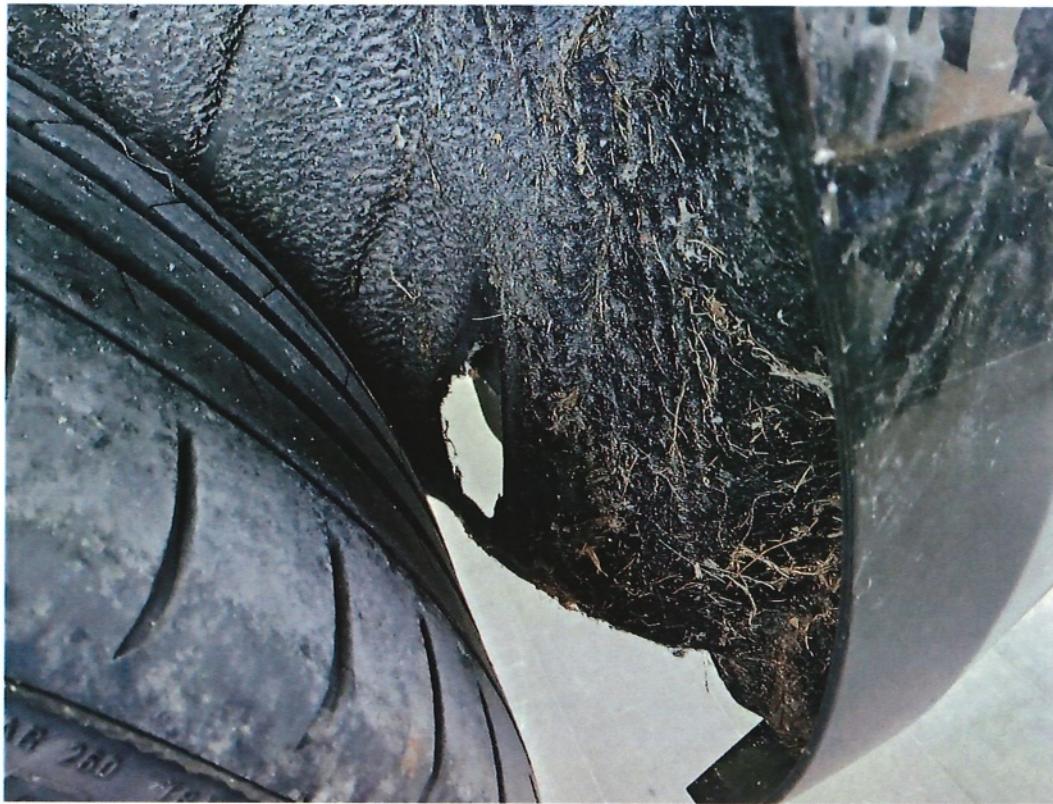
Bild 13: Blick auf die durchgescheuerte Radhausinnenverkleidung (Hinterachse links)

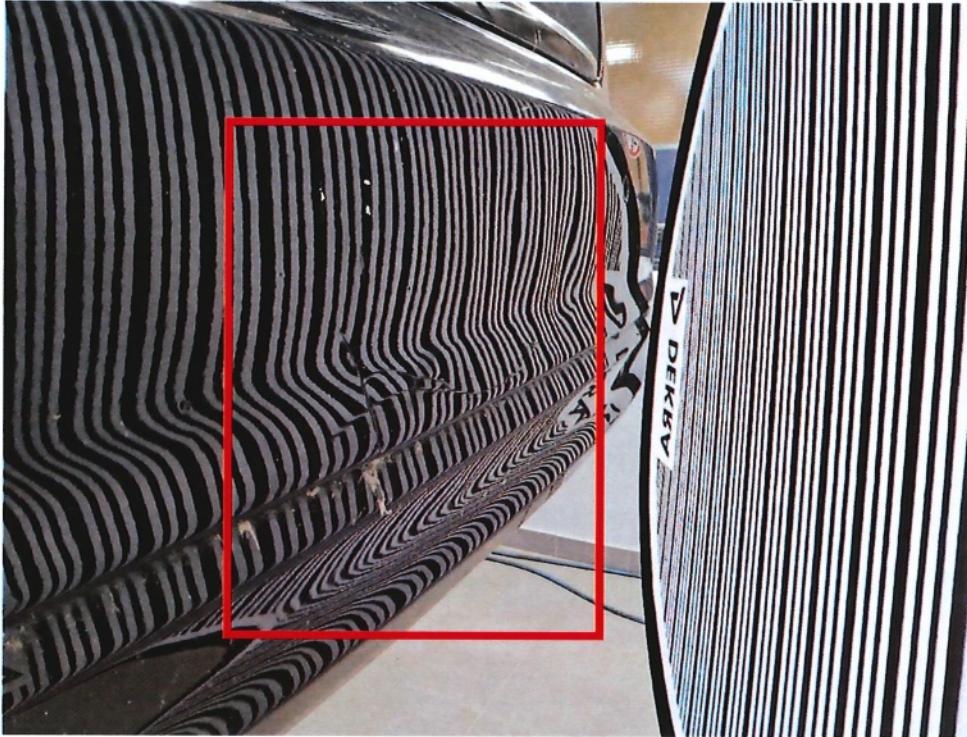
Bild 14: Blick auf die eingerissene, gebrochene und gestauchte hintere Stoßfängerverkleidung (zusätzliche Anstoßspuren an dahinterliegender Anhängerkupplung vorhanden)

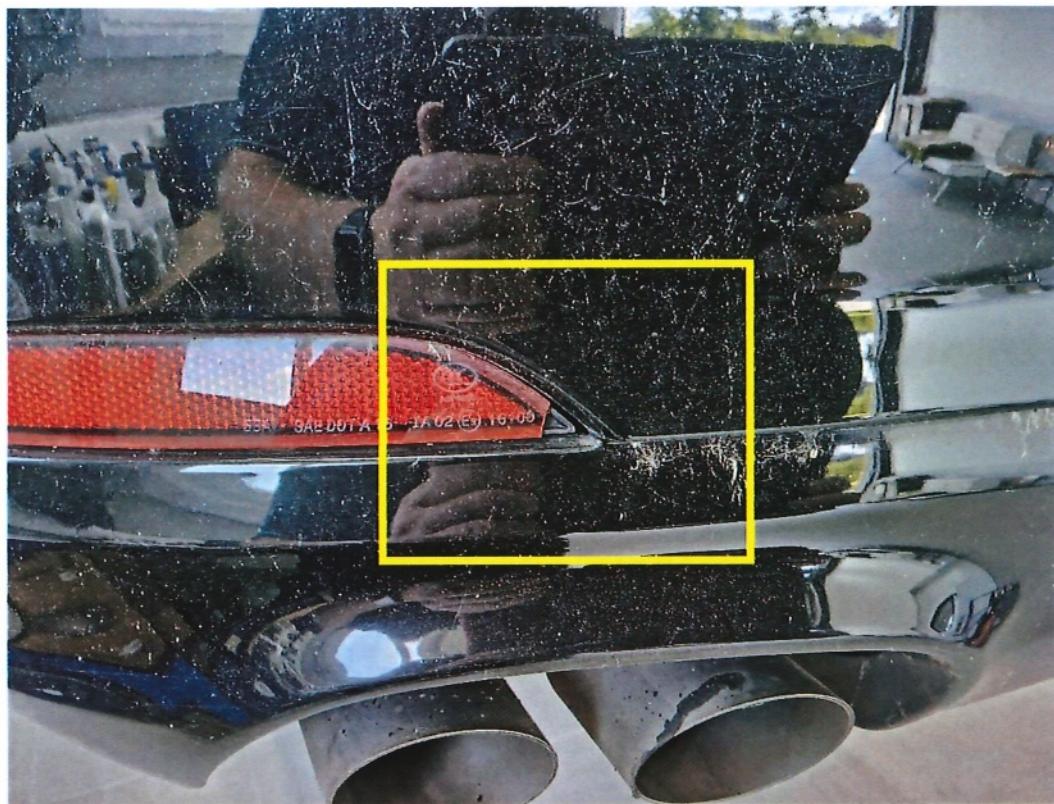
Bild 15: Blick auf einen gebrochenen Reflektor an der hinteren Stoßfängerverkleidung
(hier im Bild linke Seite)

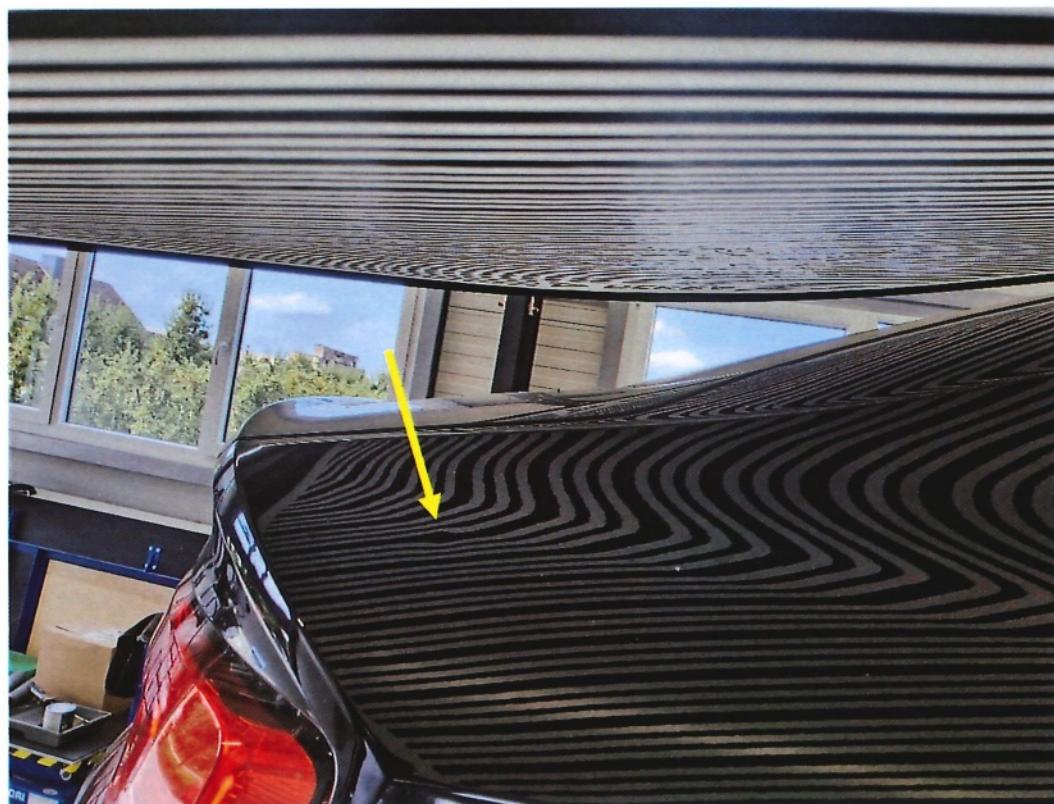
Bild 16: Blick auf die in der hinteren rechten Seitenwand vorhandene Eindellung

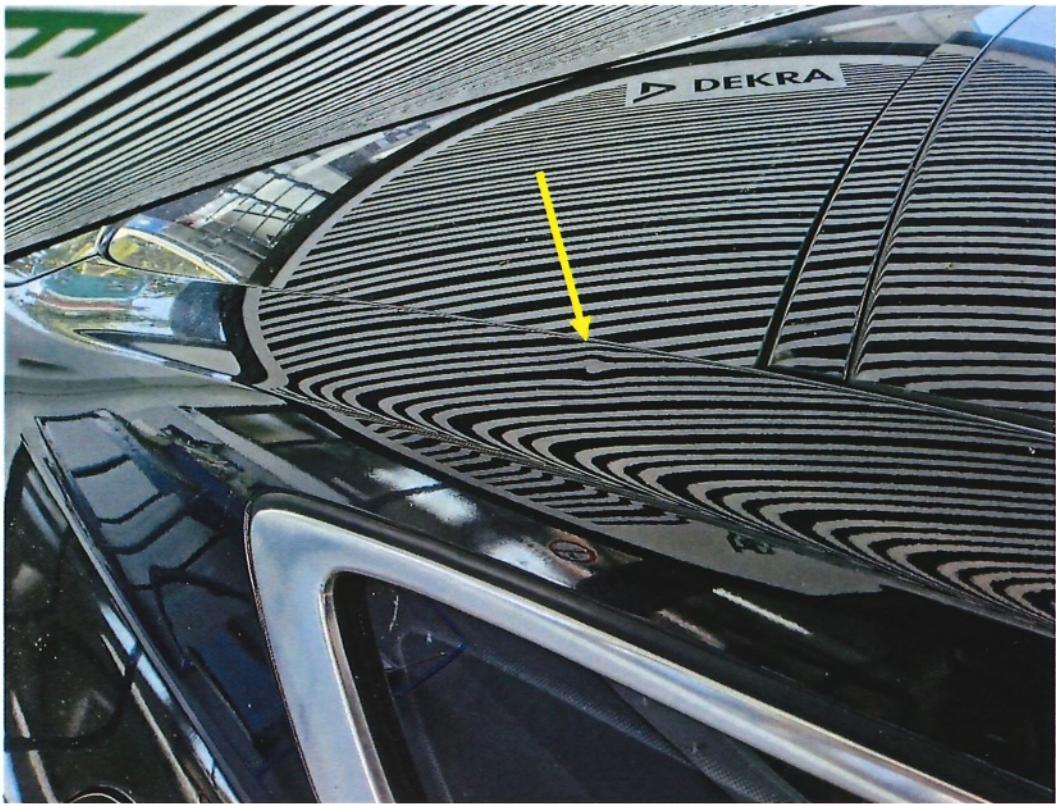
Bild 17: Blick auf die im Bereich des linken Dachholms vorhandenen Eindellung

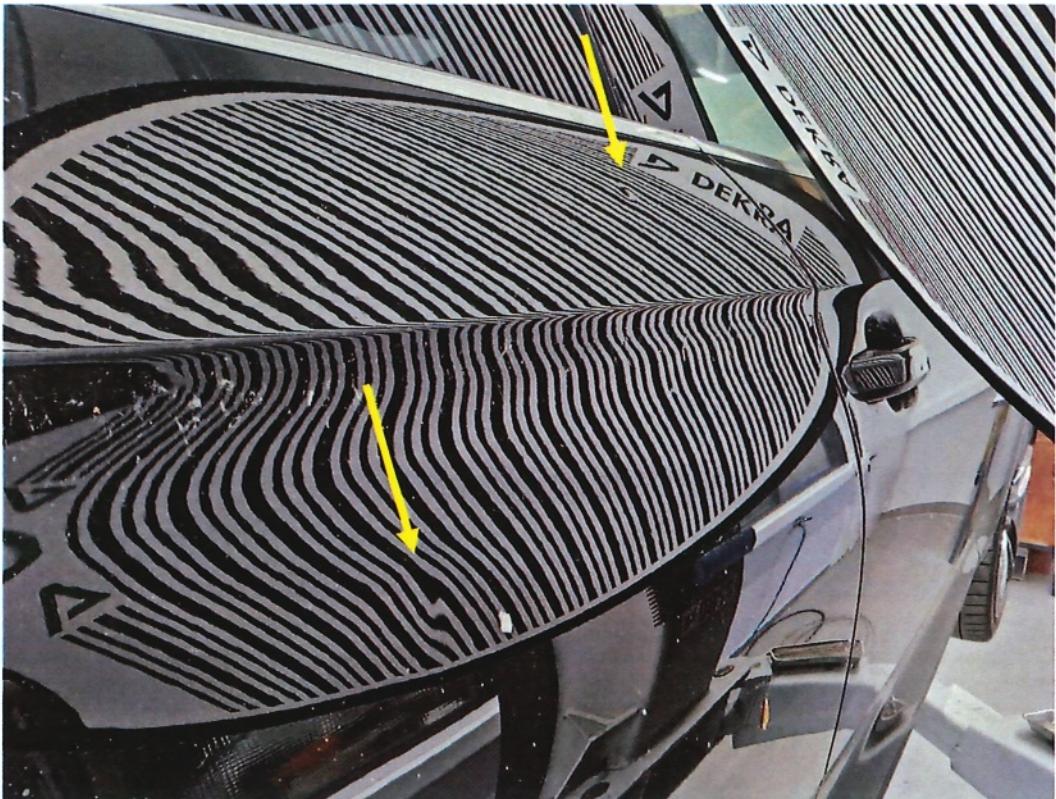
Bild 18: Blick auf die in der hinteren rechten Tür vorhandenen Eindellungen

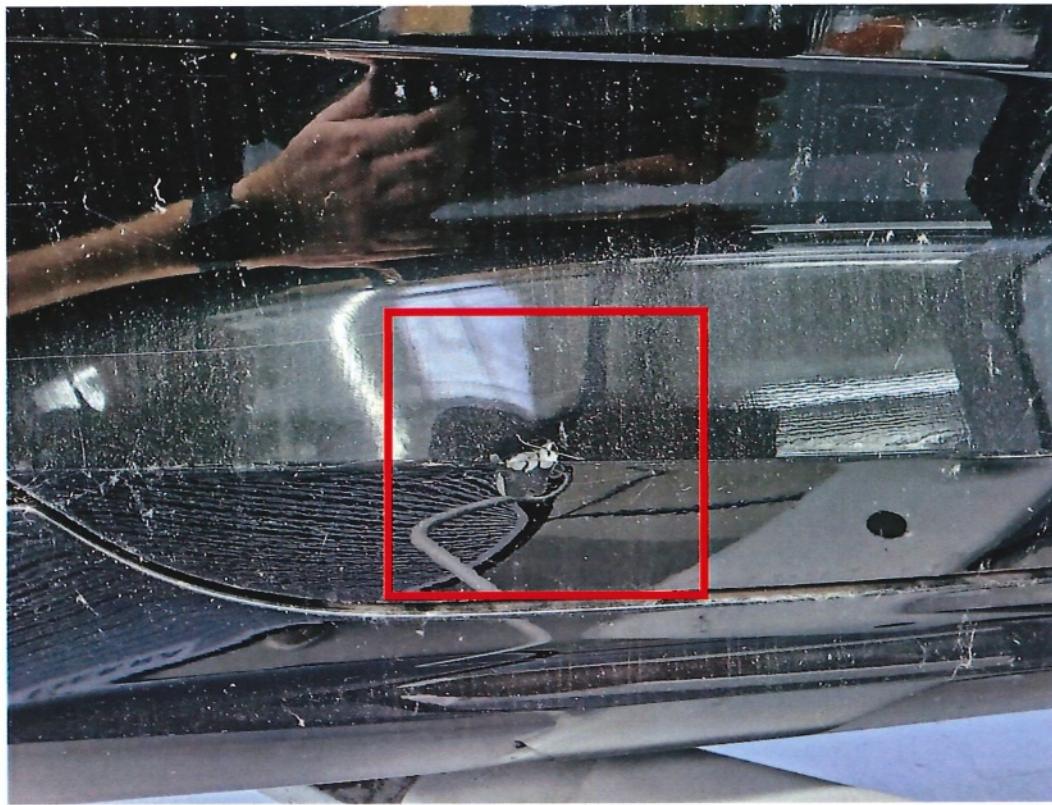
Bild 19: Blick auf die in der Konturkante vorhandenen Einkerbung

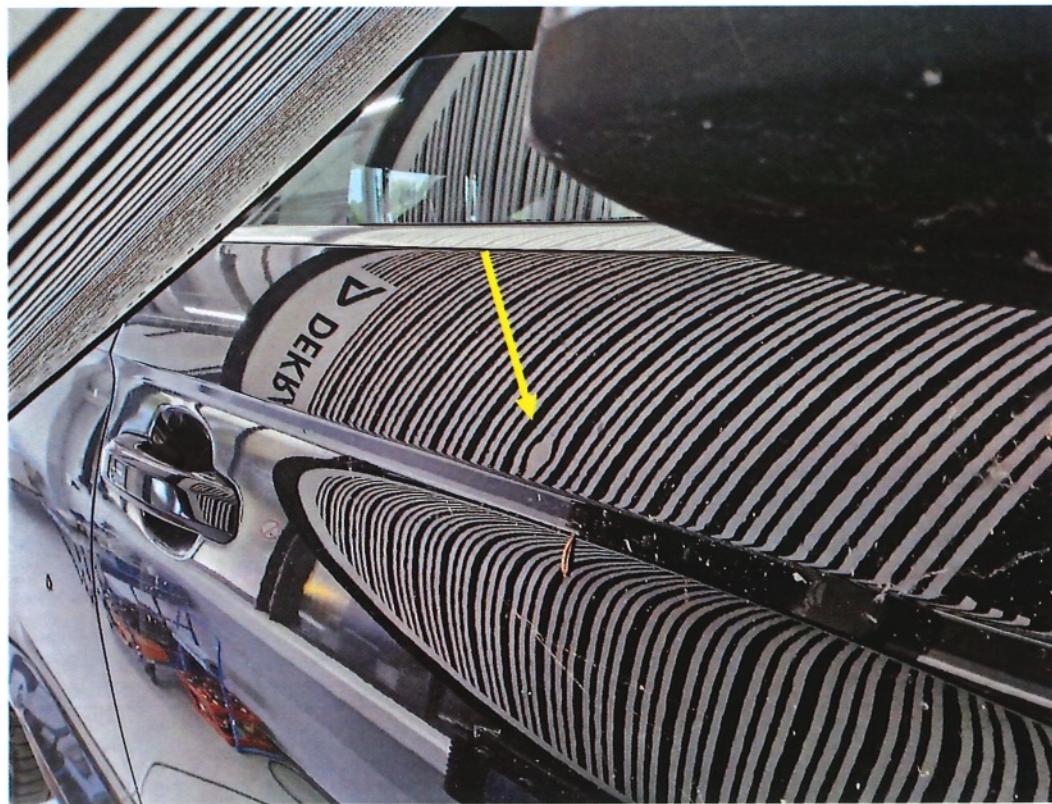
Bild 20: Blick auf die an der vorderen rechten Tür vorhandenen Eindellung

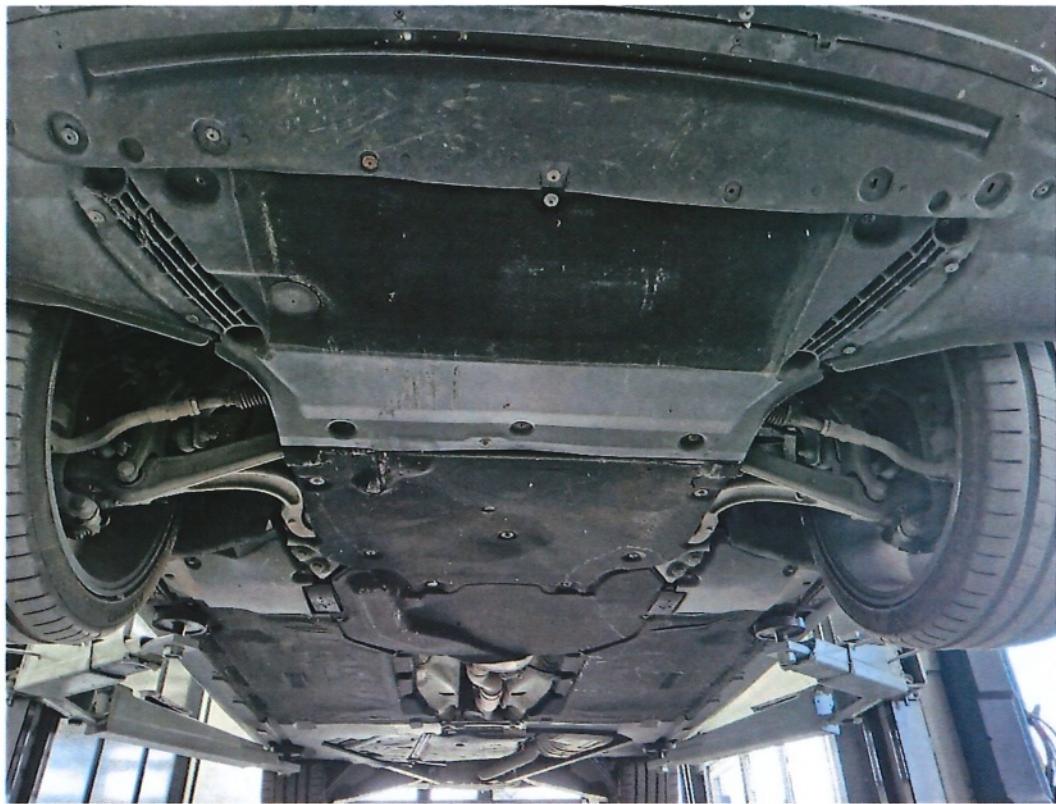
Bild 21: Blick auf die verkratzte, verschürzte und verschrammte Unterbodenverkleidung im Frontbereich (mit teilweise fehlenden Befestigungsmitteln)

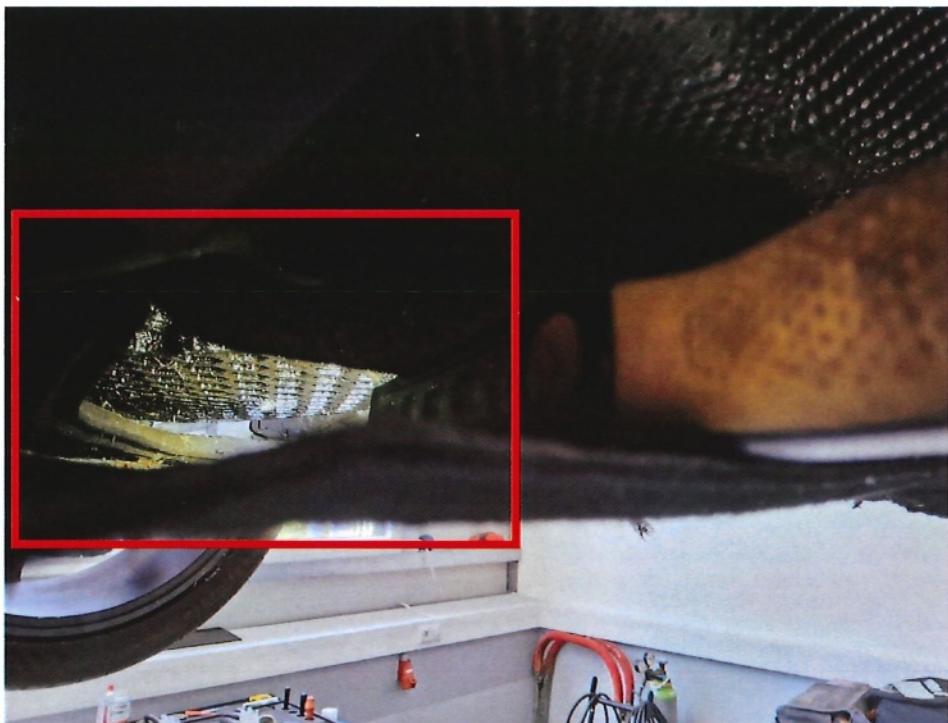
Bild 22: detaillierterer Blick auf einen Teilbereich des äußerlich verölt Getriebegehäuses

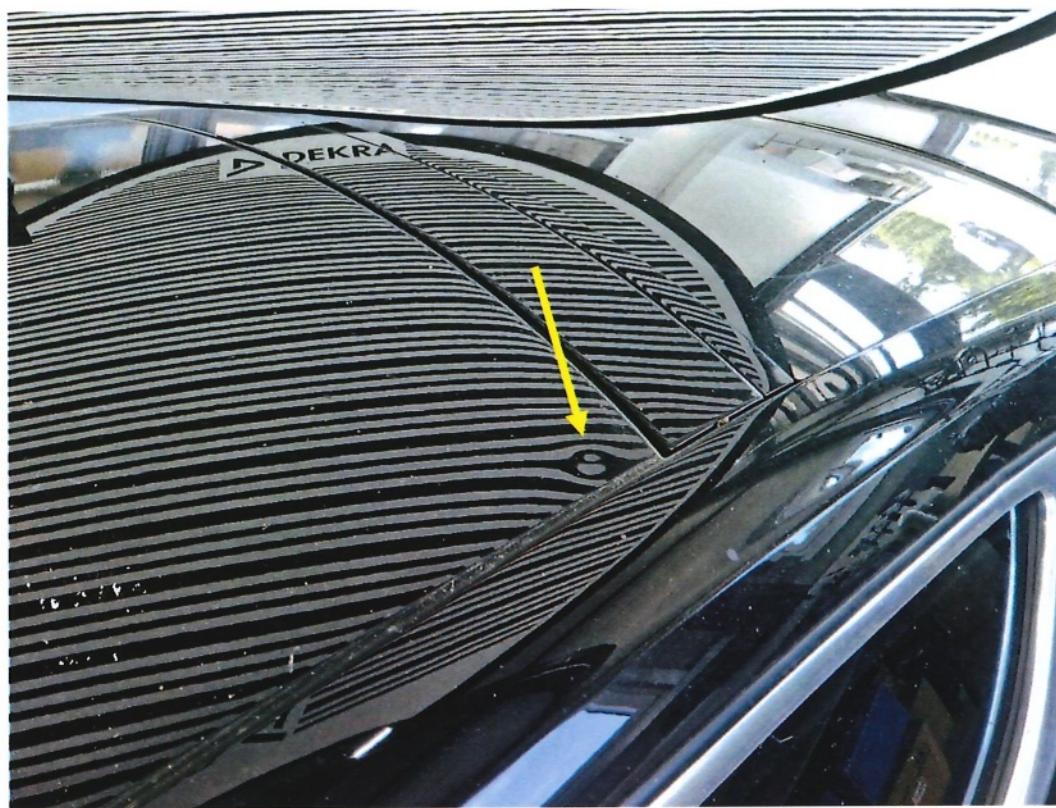
Bild 23: Blick auf die im Fahrzeugdach vorhandenen Eindellungen (beispielhaft)

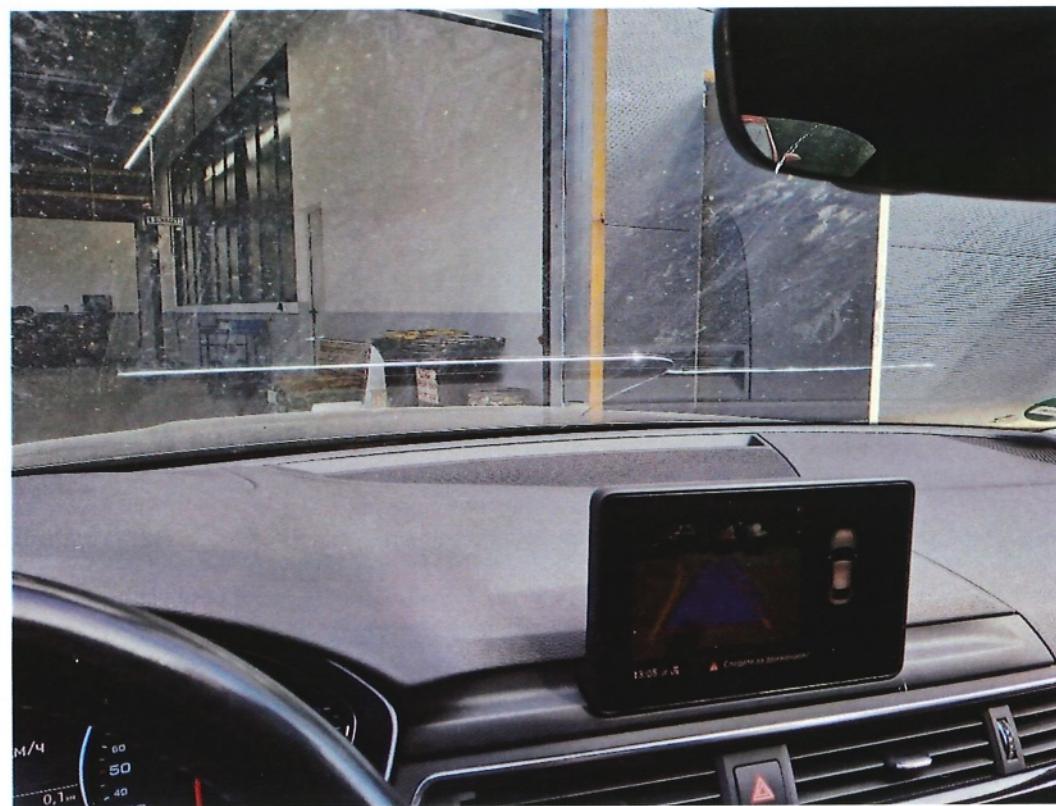
Bild 24: Blick auf die vorhandene Rissbildung in der Frontscheibe
