Gutachten

Gutachten zur Wertermittlung

Entsprechend der schriftlichen Beauftragung vom 21.08.2025, hier eingegangen am 10.10.2025 durch [REDACTED] wird im Nachfolgenden ein schriftliches Wertgutachten über einen Pkw, BMW 420d Gran Coupe, erstellt.

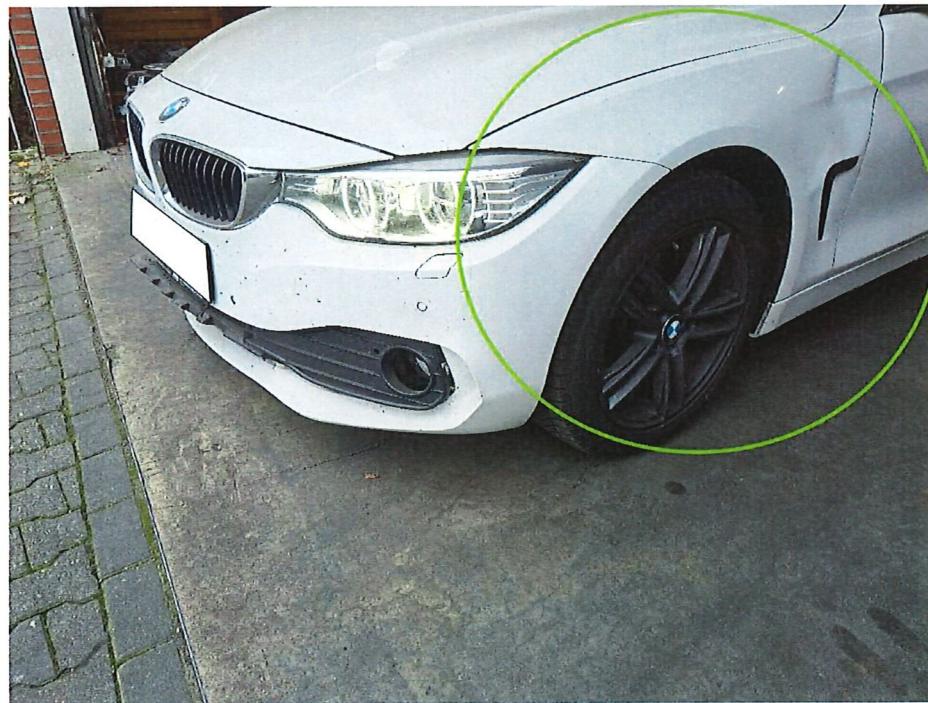
- Die Motorhaube zeigt einen erhöhten Lackaufbau und großflächige Lackabplatzungen
- Die rechten Türen zeigen einen erhöhten Lackaufbau
- Das Fahrzeug hat einen Unfallschaden:
der vordere Stoßfänger ist teilweise abgerissen und der Pralldämpfer verformt. Der rechte und linke Kotflügel ist eingedrückt, verformt und verschrammt. Die Radhausverkleidung vorne rechts ist gebrochen. Die rechten Türen sind unterhalb eingedrückt und verformt. Die rechte Schwellerverkleidung ist verschrammt. Die rechte Seitenwand ist im Bereich des Kniestücks eingedrückt und verschrammt. Das Rad vorne rechts zeigt eine Schiefstellung der Achsaufhängung. Die Felgen und Reifen vorne links, vorne rechts und hinten rechts sind verschrammt und zeigen Druckspuren.
- Der Innenraum ist stark verschmutzt und zeigt Spuren der Schimmelbildung

Bild 8 : Schadenübersicht vorne links

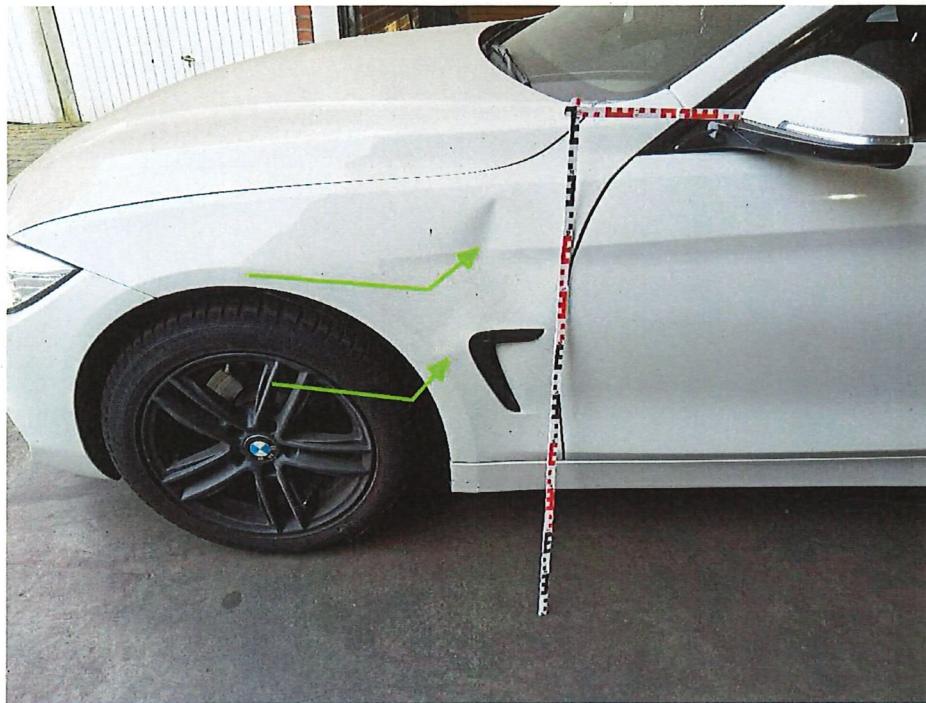
Bild 9 : Kotflügel links verformt

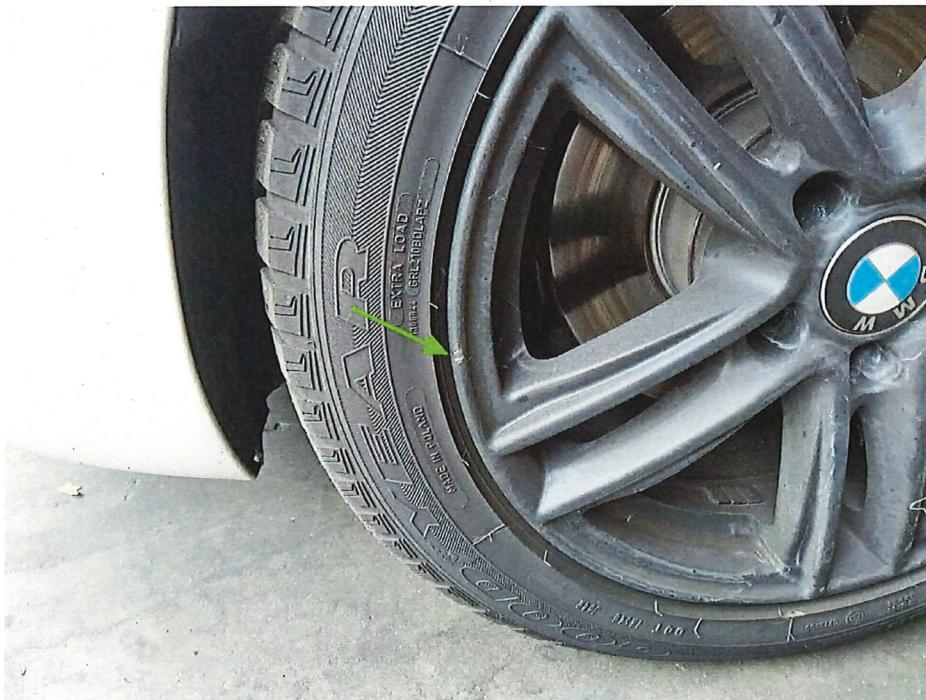
Bild 10 : Felge vorne links verschrammt; Reifen Druckspuren

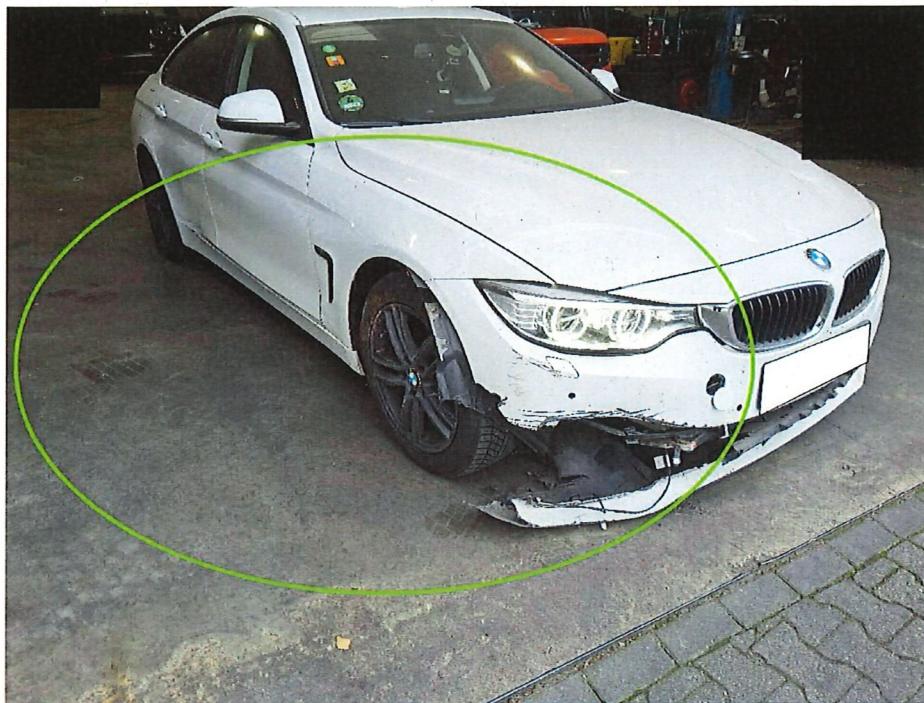
Bild 11 : Schadenübersicht vorne rechts

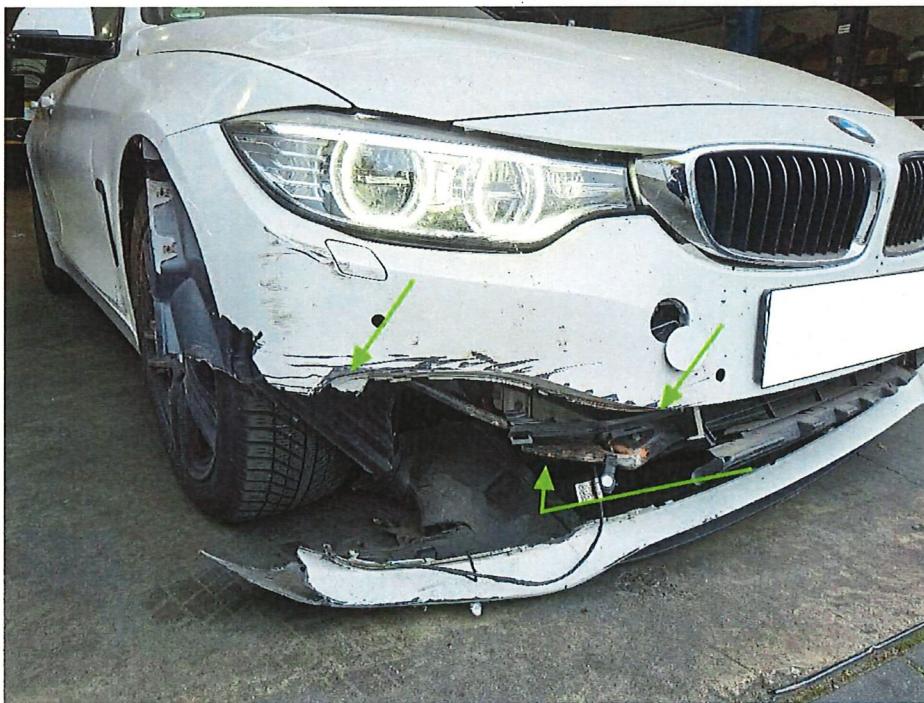
Bild 12 : Stoßfängerverkleidung teilweise abgerissen, Radhausverkleidung gebrochen

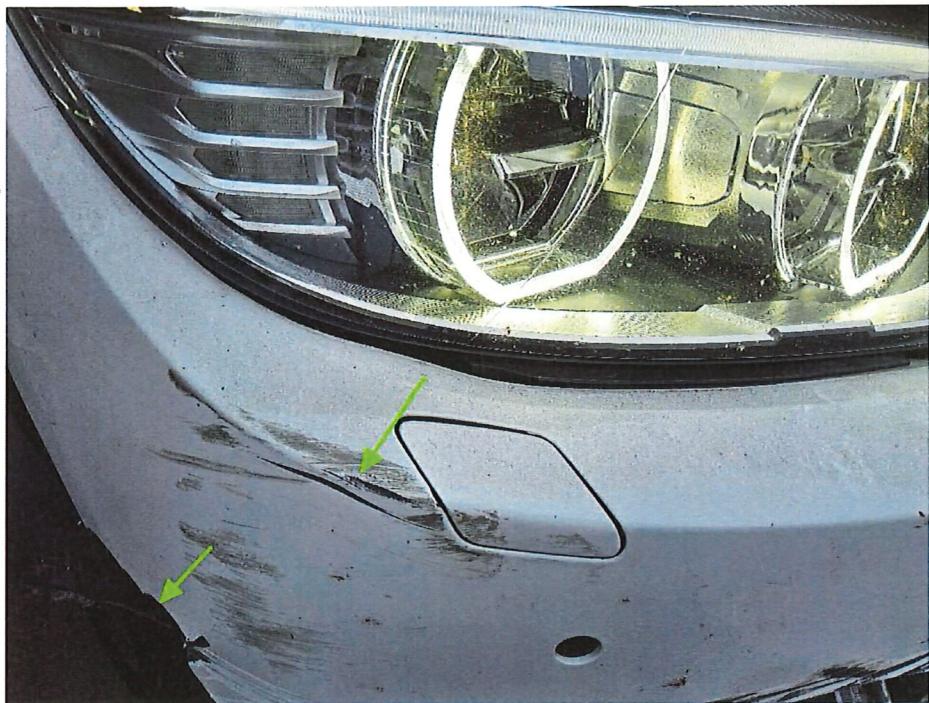
Bild 13 : Stoßfängerverkleidung teilweise abgerissen und verschrammt

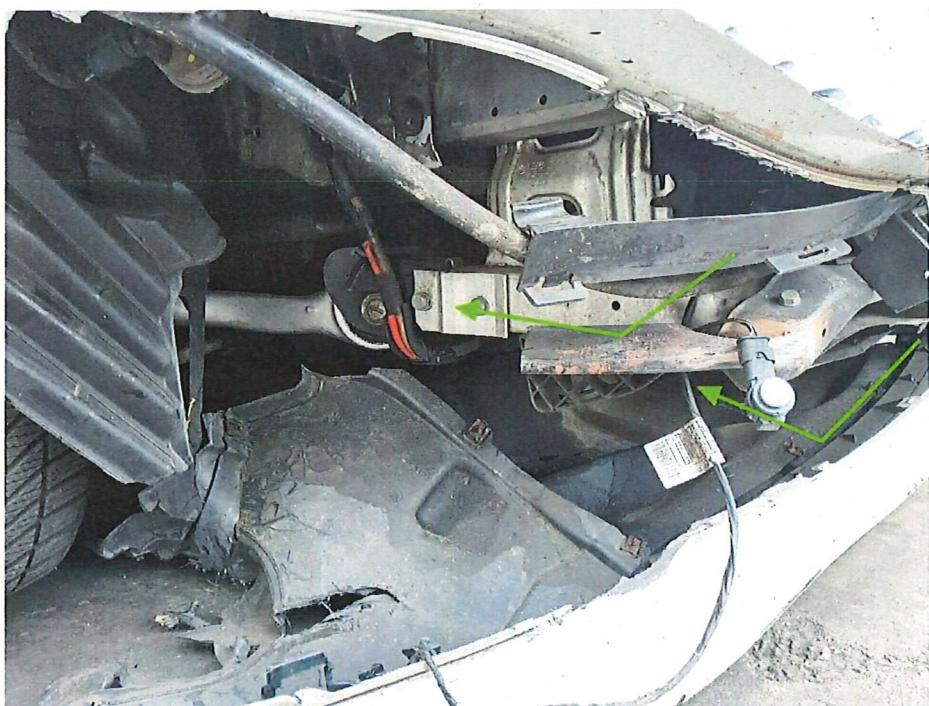
Bild 14 : Prallelement rechts aufgeschoben

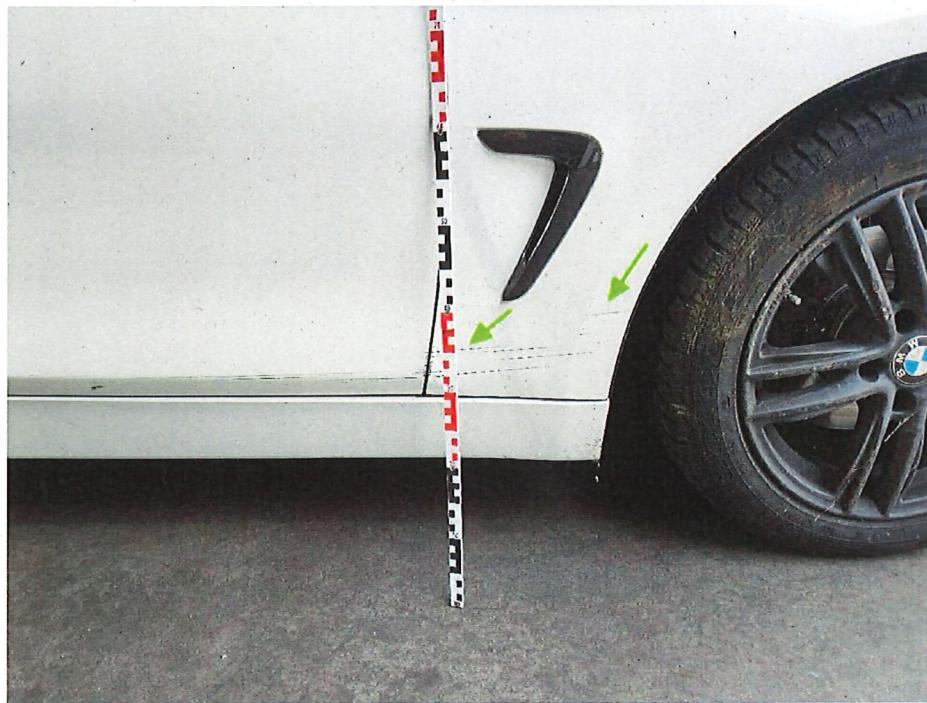
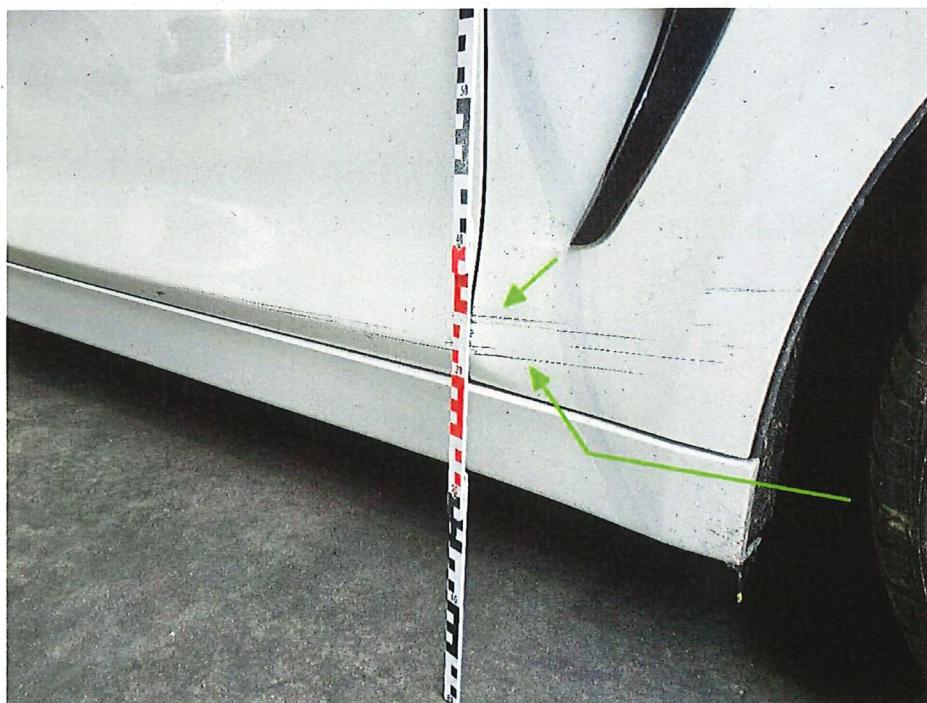
Bild 15 : Kotflügel rechts unterhalb eingedrückt und verschrammt

Bild 16 : Kotflügel rechts unterhalb eingedrückt und verschrammt

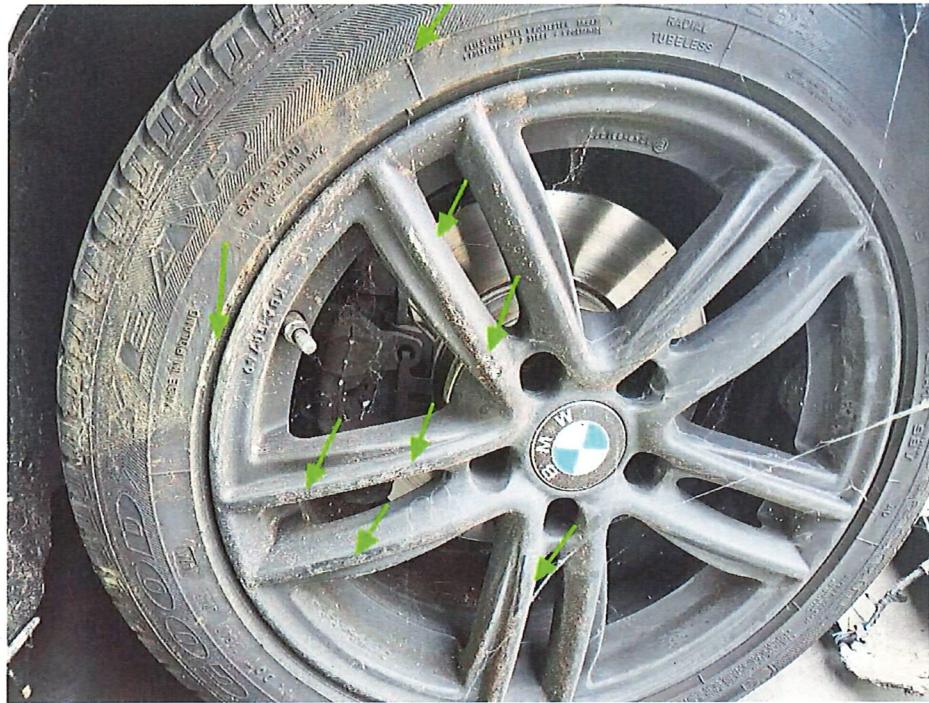
Bild 17 : Felge vorne rechts verschrammt, Reifen Druckspuren

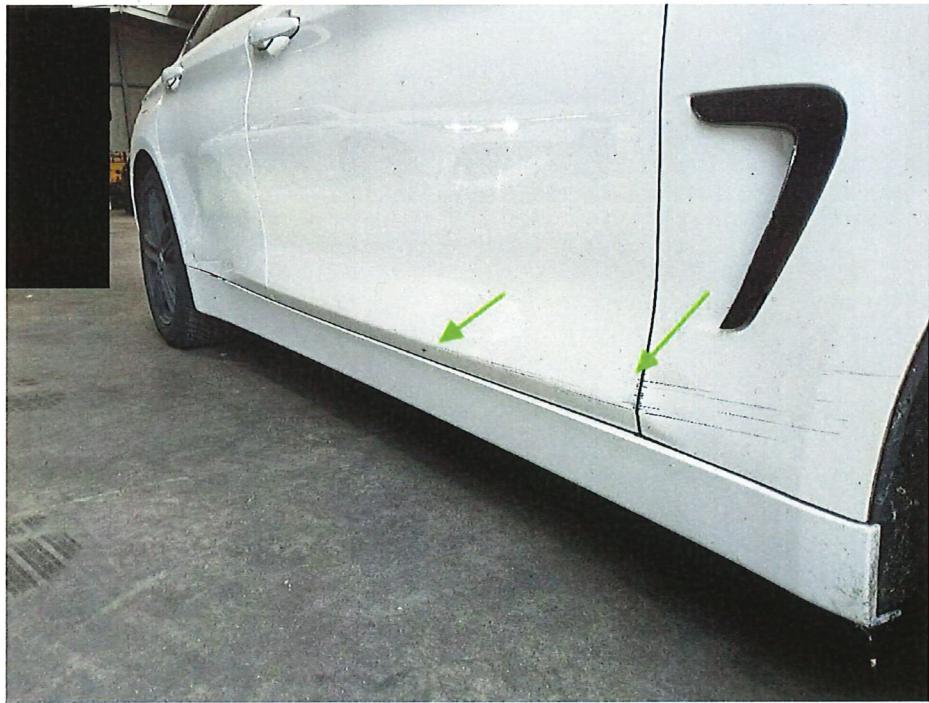
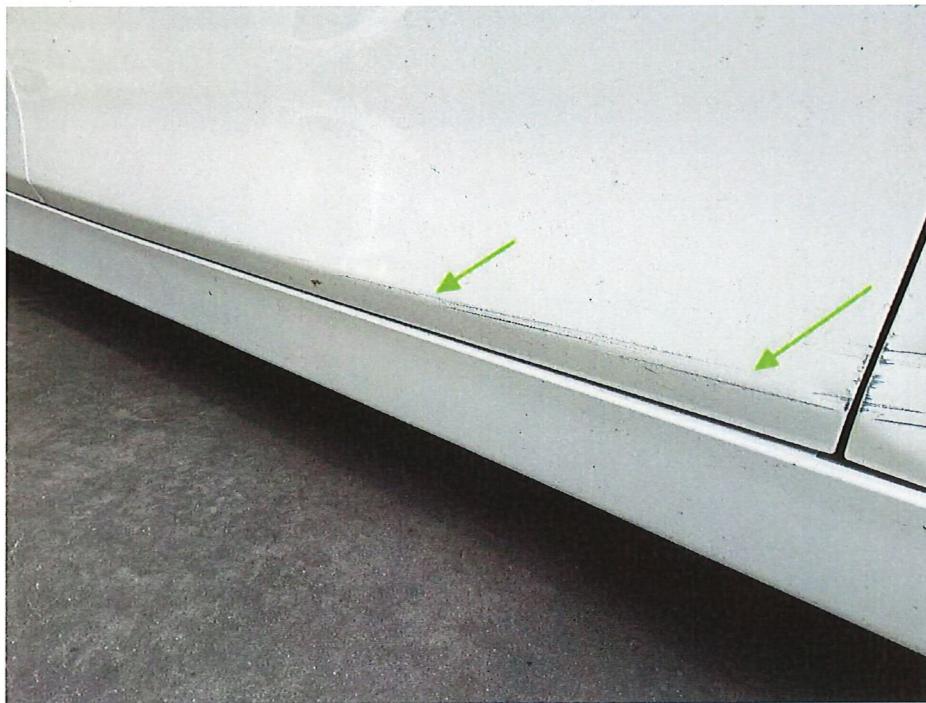
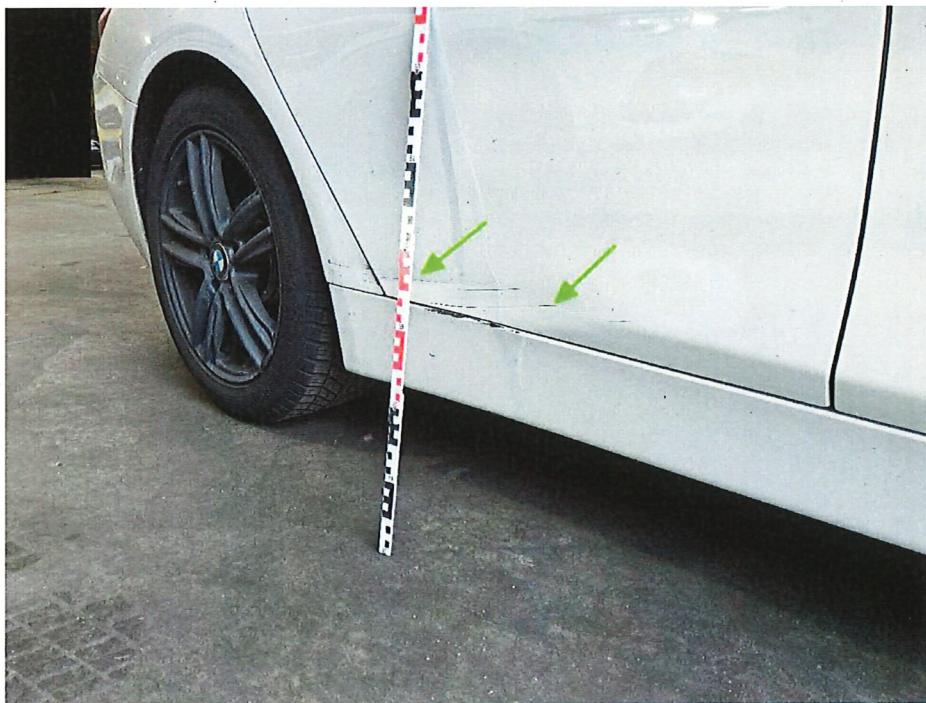
Bild 18 : Tür vorne rechts unterhalb eingedrückt und verschrammt

Bild 19 : Tür vorne rechts unterhalb eingedrückt und verschrammt

Bild 20 : Tür vorne rechts unterhalb eingedrückt und verschrammt

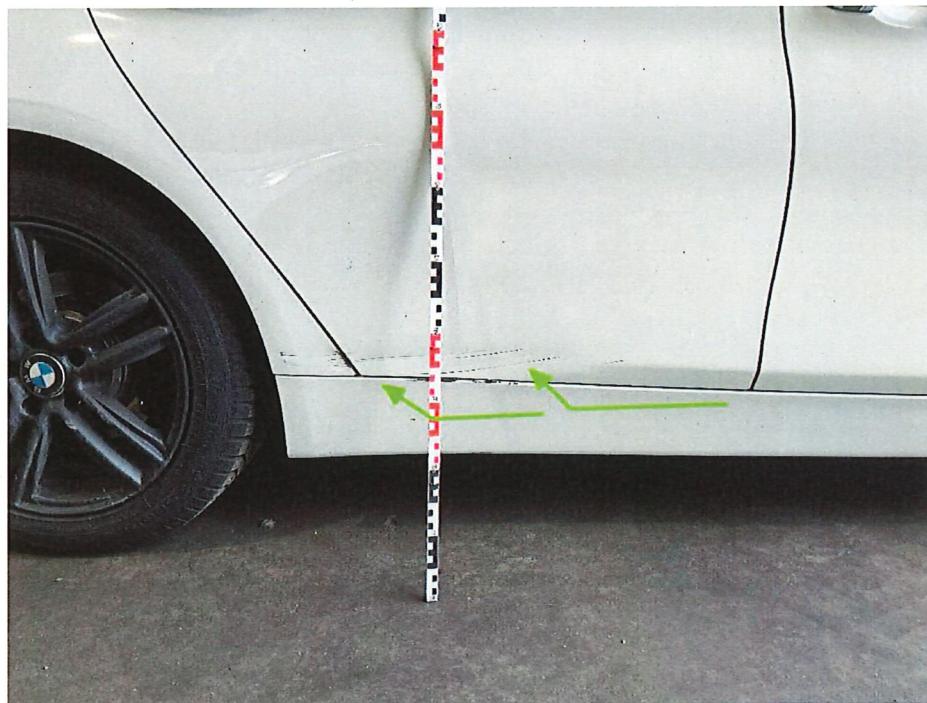
Bild 21 : Tür hinten rechts unterhalb eingedrückt und verschrammt
Schwellerverkleidung rechts verschrammt

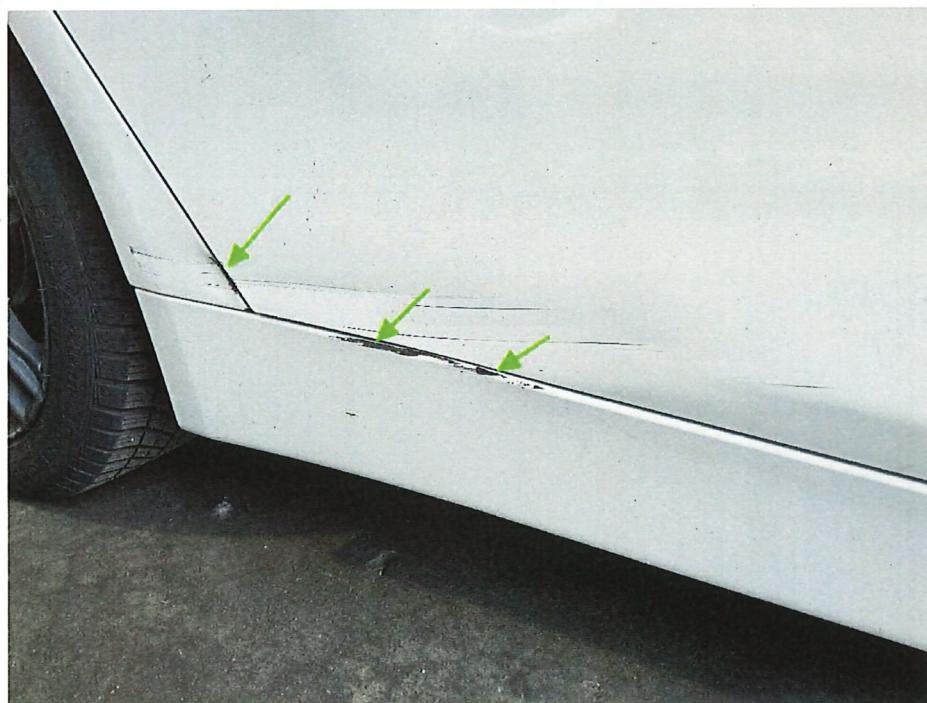
Bild 22 : Seitenwand rechts im Bereich Kniestück unterhalb eingedrückt und verschrammt
Schwellerverkleidung rechts verschrammt

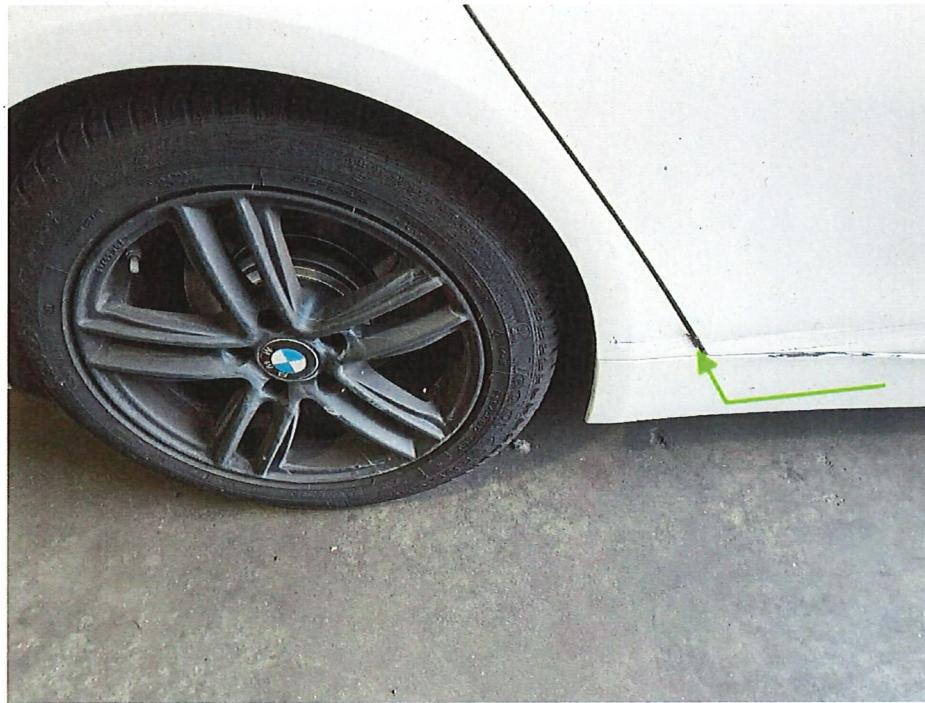
Bild 23 : Seitenwand rechts im Bereich Kniestück unterhalb eingedrückt und verschrammt

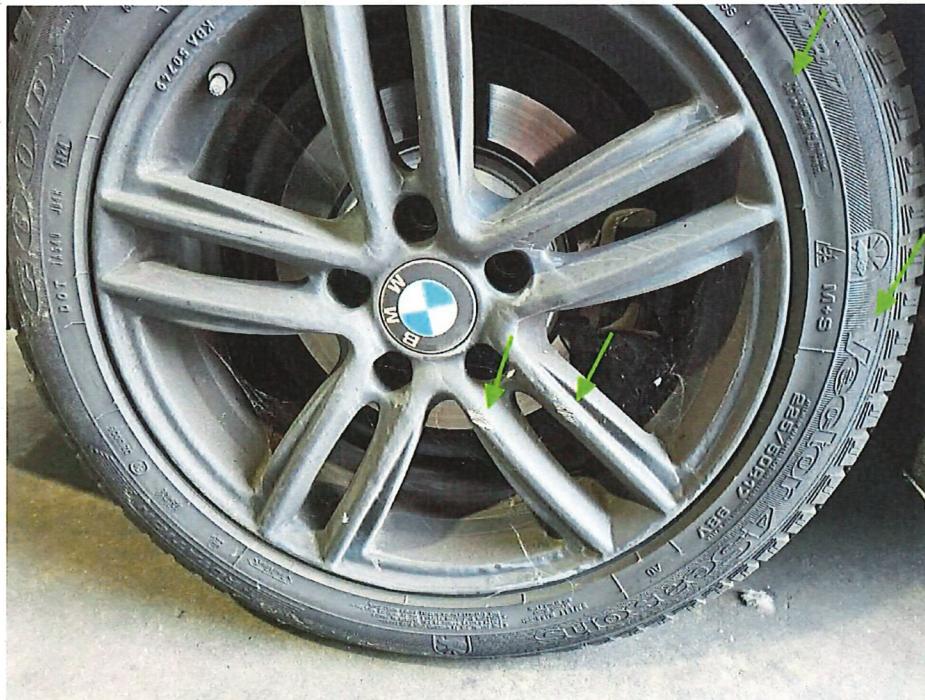
Bild 24 : Felge hinten rechts verschrammt, Reifen Druckspuren

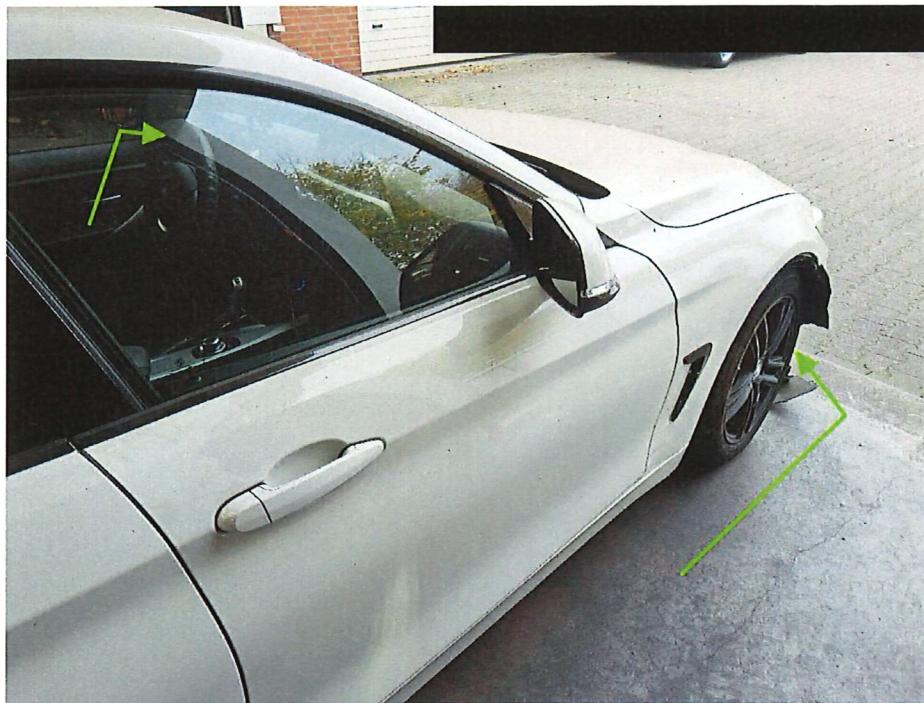
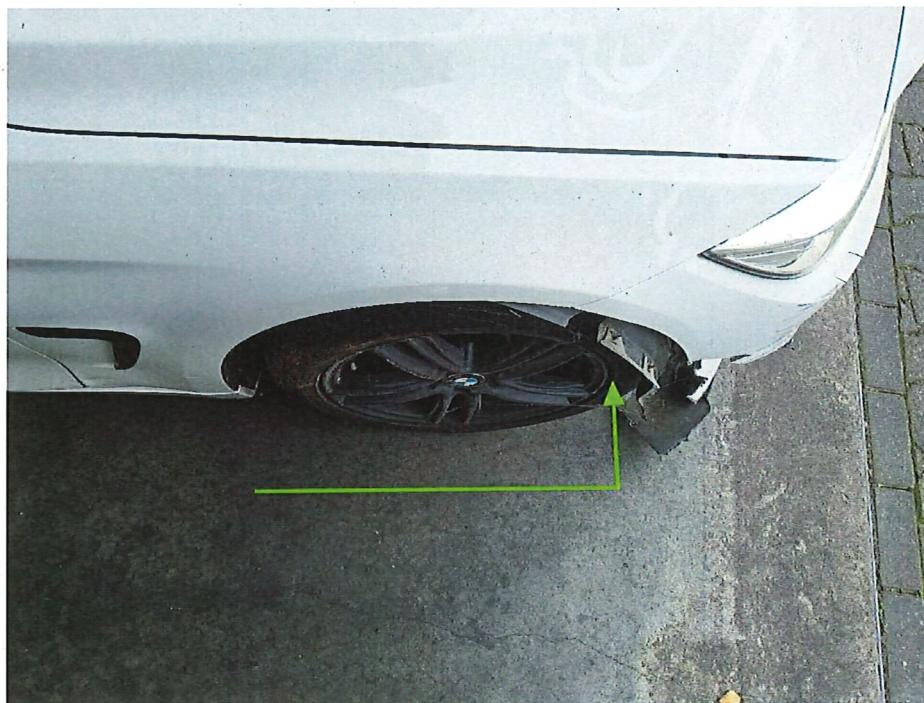
Bild 25 : Rad vorne rechts zeigt Schiefstellung

Bild 26 : Rad vorne rechts zeigt Schiefstellung

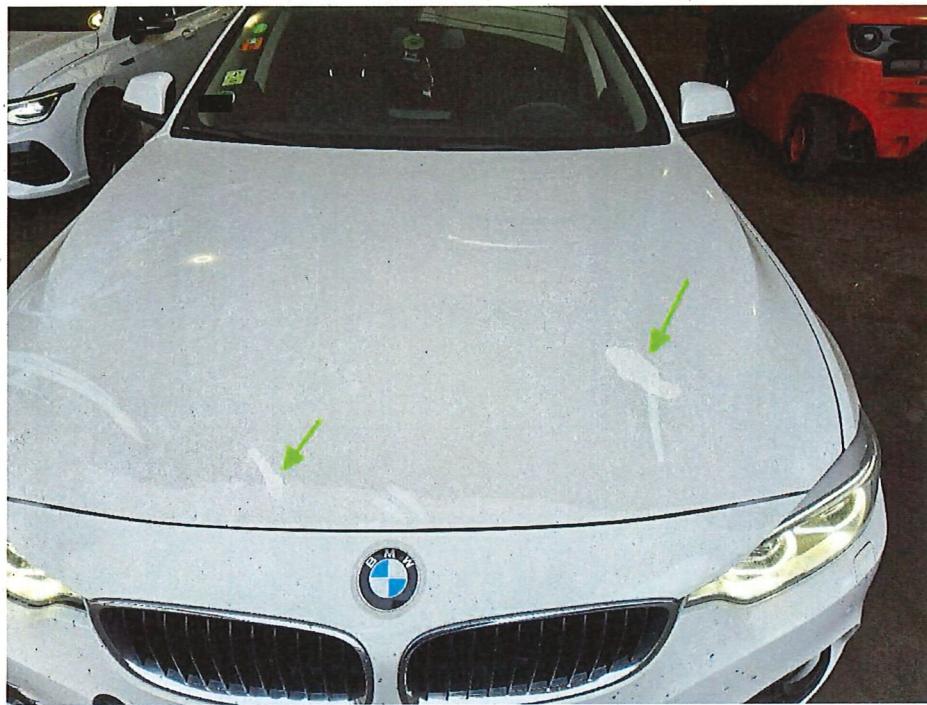
Bild 27 : Motorhaube lackabplatzter

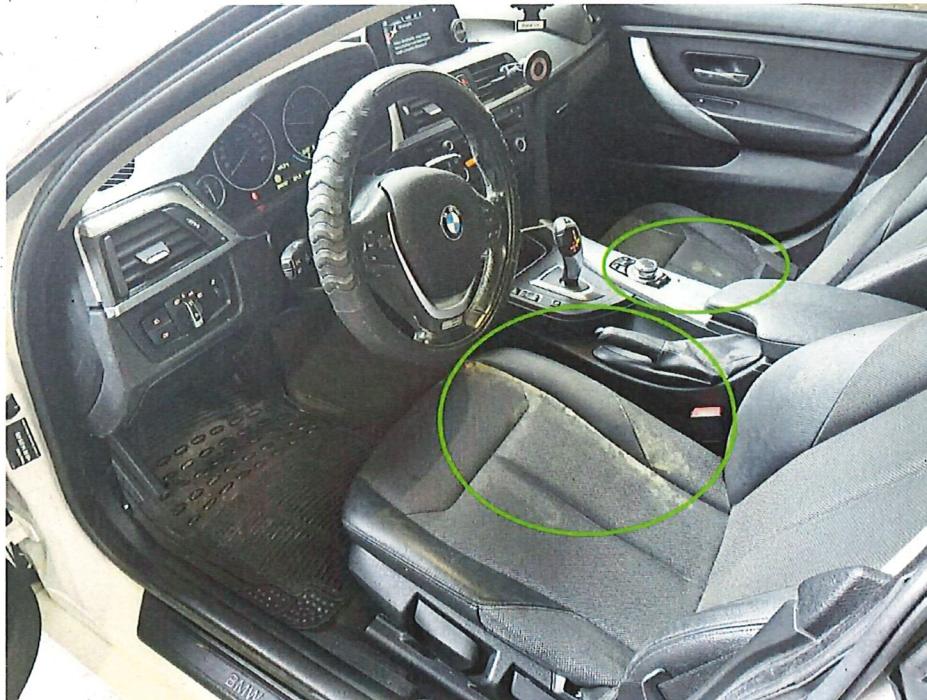
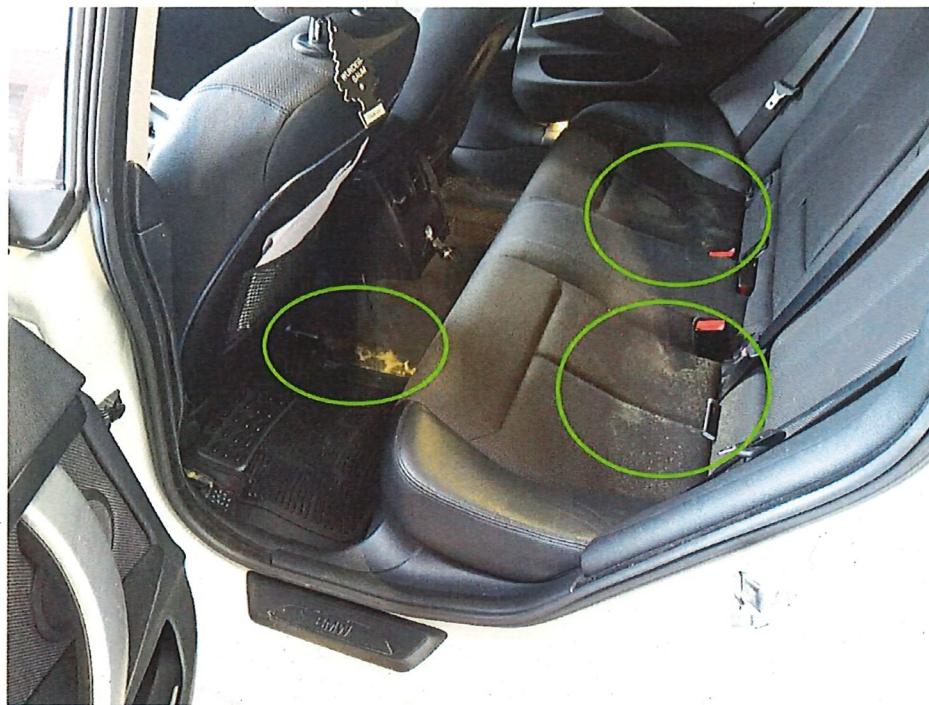
Bild 28 : Innenraum verschmutzt mit Schimmelbildung

Bild 29 : Innenraum verschmutzt mit Schimmelbildung
