## Gutachten

Entsprechend der schriftlich vorliegenden Beauftragung vom 27.04.2026 wird im Nachfolgenden ein schriftliches Wertgutachten über einen Pkw, Mercedes-Benz E350, erstellt.

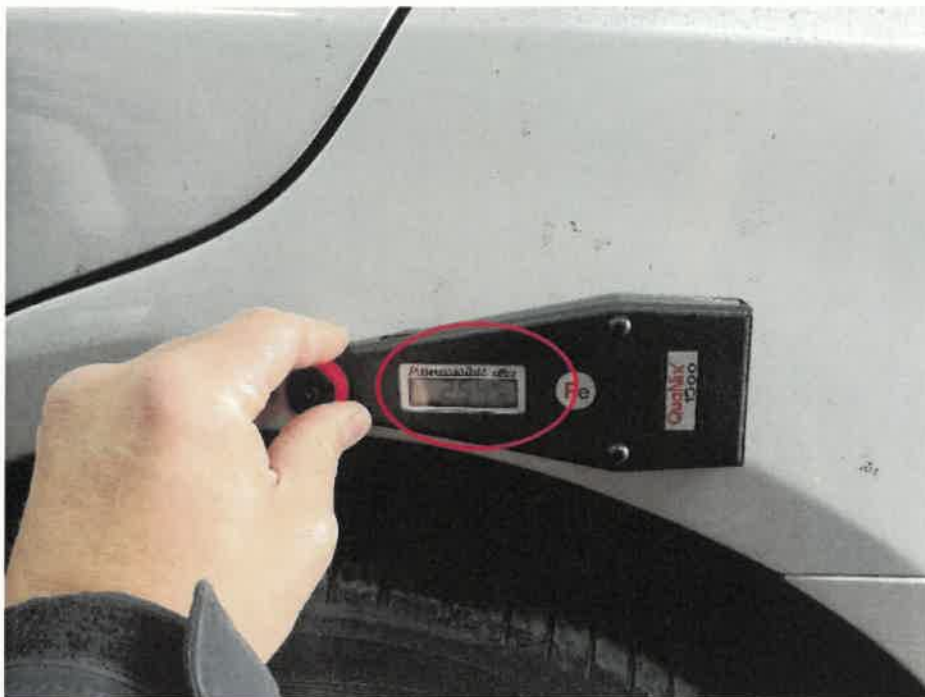
Bei einer Lackschichtdickenmessung wurden Lackschichtdicken von 104  $\mu$  bis 2.540  $\mu$  festgestellt. Die gemessenen Lackschichtdicken deuten auf Nachlackierungen an dem Kotflügel vorne links, der Tür vorne rechts, der Tür vorne links, der Tür vorne rechts, der Tür hinten links, der Tür hinten rechts und der Seitenwand hinten links hin. Insbesondere an der Seitenwand hinten links und der Tür vorne links waren übermäßig dicke Lackschichten festzustellen. Hier wird von erheblichem Spachtelauftrag unterhalb der Lackierung ausgegangen.

Bild 14 : gemessene Lackschichtdicke an der Seitenwand hinten links (2.540 $\mu$ )

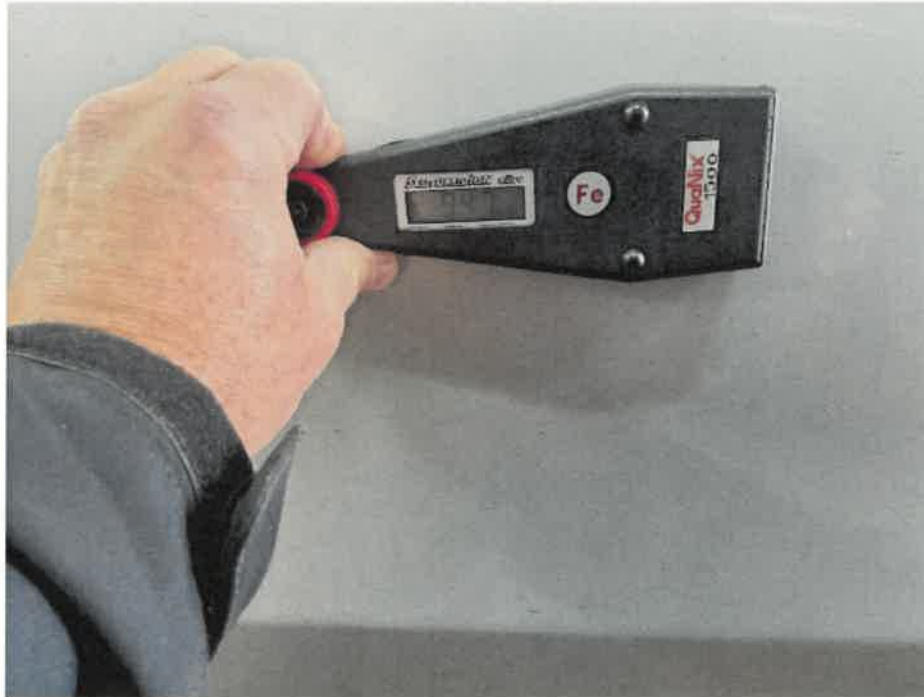
Bild 15 : gemessene Lackschichtdicke an der Tür vorne links (947 $\mu$ )

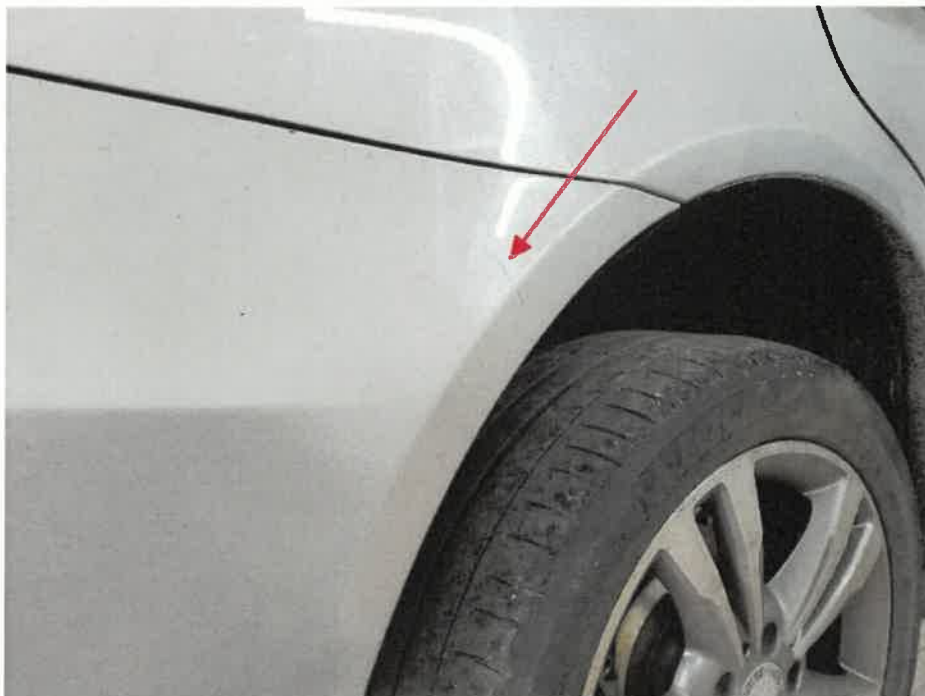
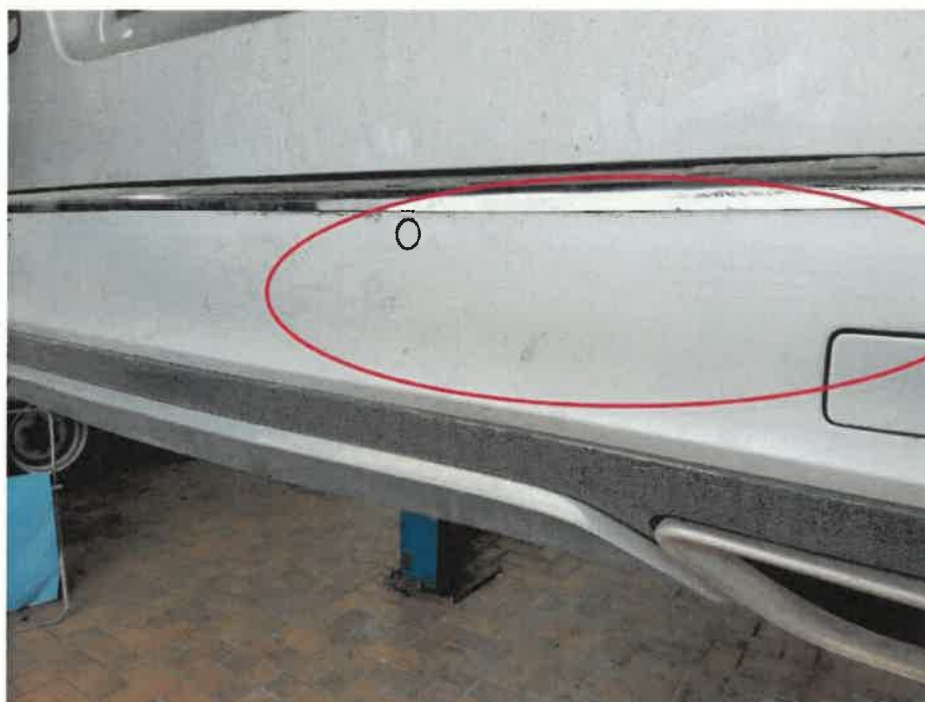
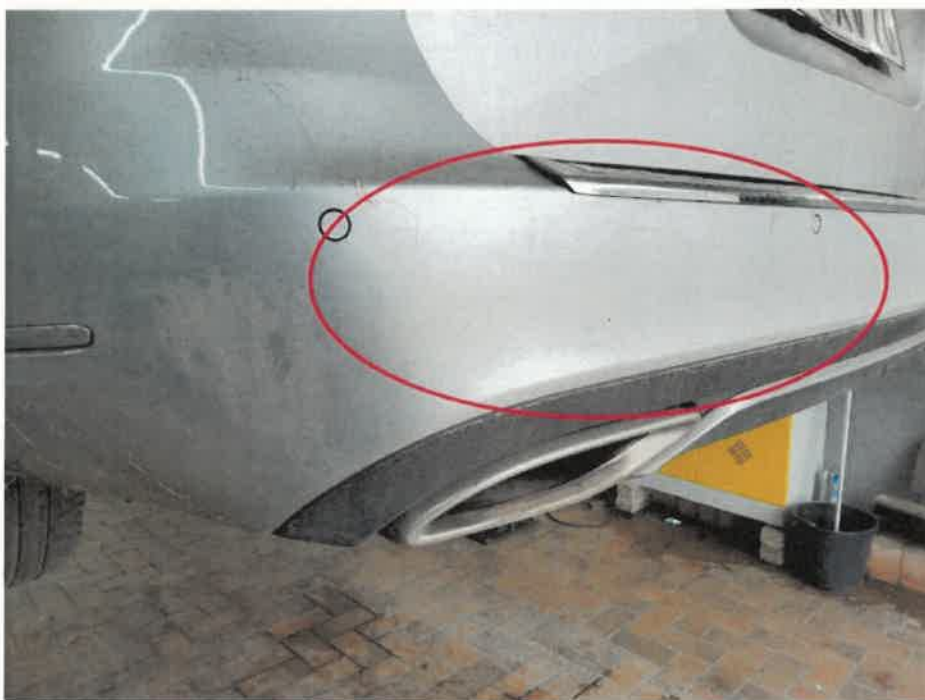
An der Pendelstütze vorne links war eine Manschette eingerissen. Eine Unterbodenverkleidung auf der linken Seite war gebrochen. Die Felge vorne links korrodierte unterhalb der Lackierung. An der Türkante der Tür vorne links lagen Lackabplatzer vor. Die Lackierung am Stoßfänger hinten war zerkratzt. Die Reifen der Vorder- und Hinterachse waren verschlissen.

Bild 16 : Stoßfänger hinten Lackierung, zerkratzt, lackieren mit Lackaufbau

Bild 17 : Stoßfänger hinten Lackierung, zerkratzt, lackieren mit Lackaufbau

Bild 18 : Stoßfänger hinten Lackierung, zerkratzt, lackieren mit Lackaufbau

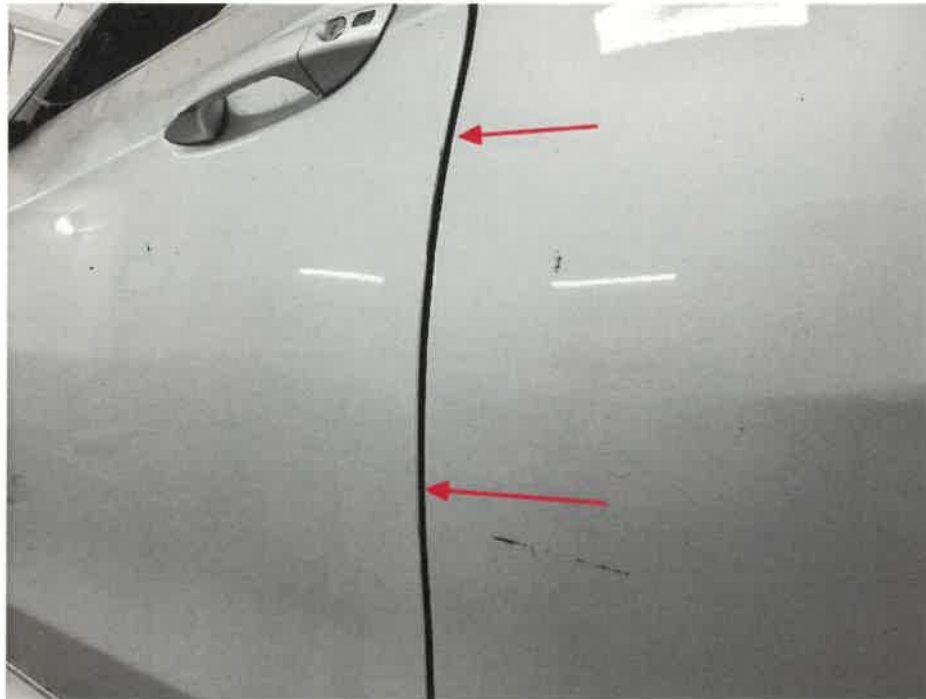
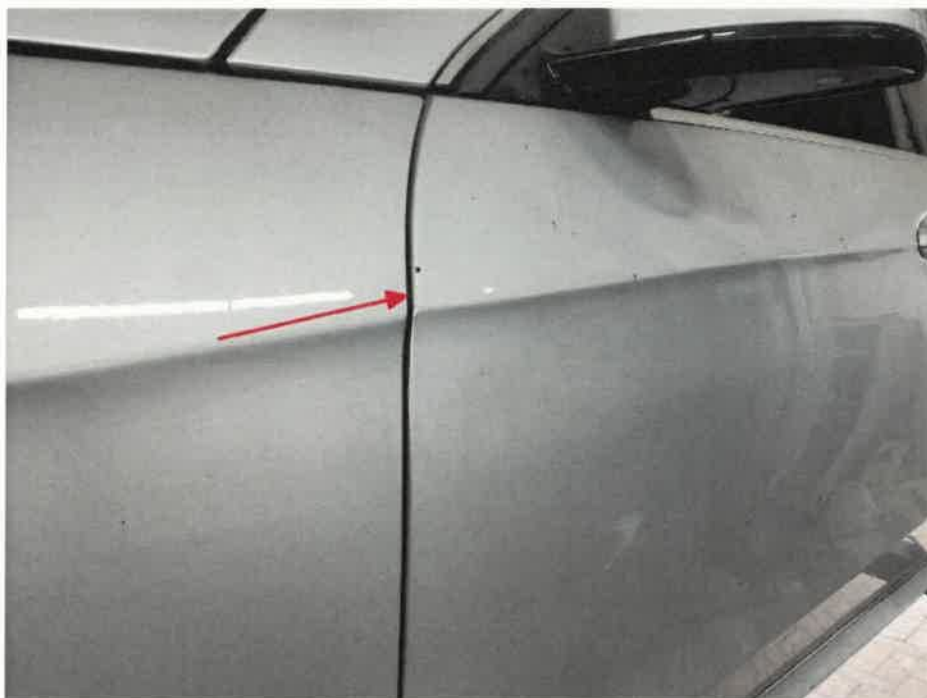
Bild 19 : Tür vorne links Türkante, Lackabplatzer

Bild 20 : Tür vorne links Türkante, Lackabplatzer

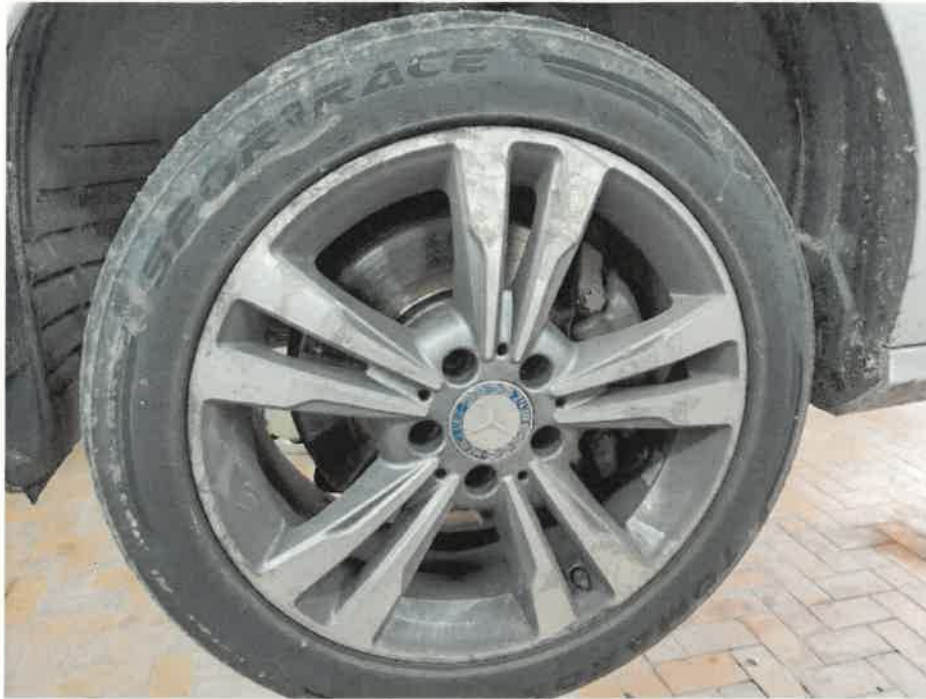
Bild 21 : Felge vorne links, korrodiert, smart repair

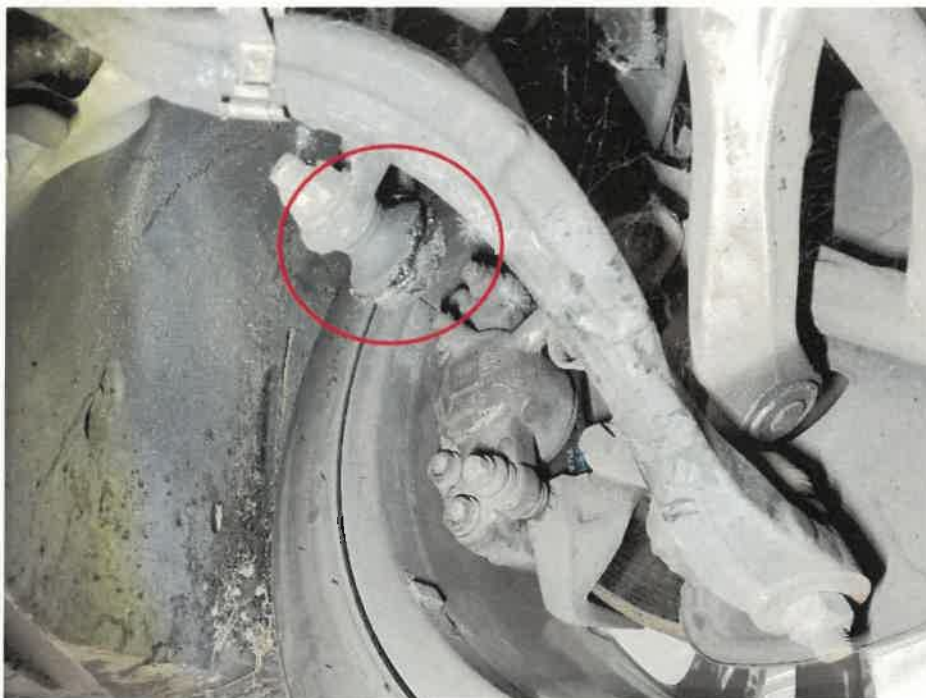
Bild 22 : Pendelstütze vorne links, Manschette eingerissen

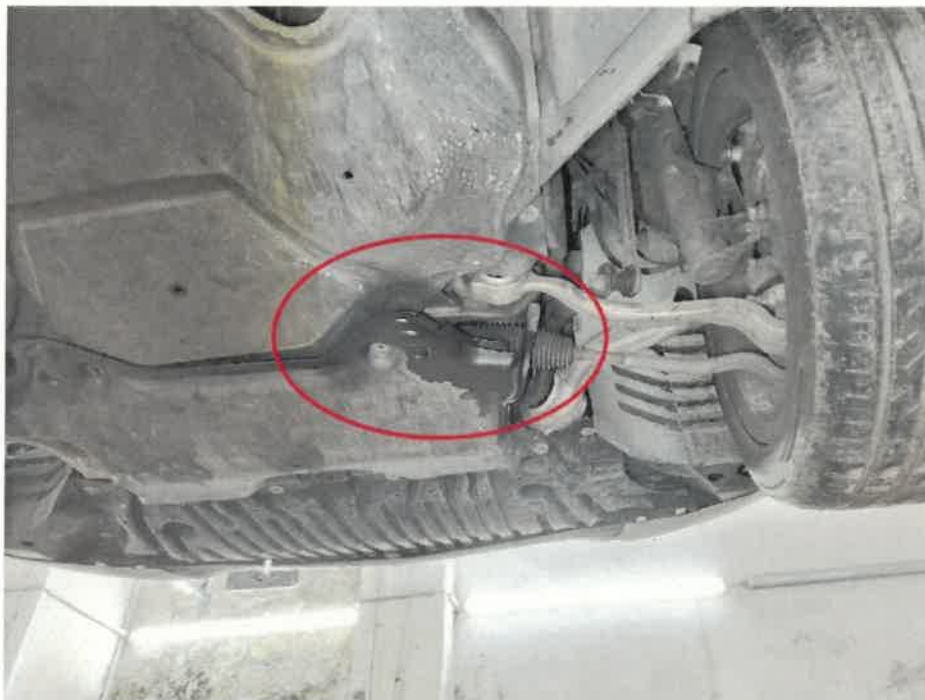
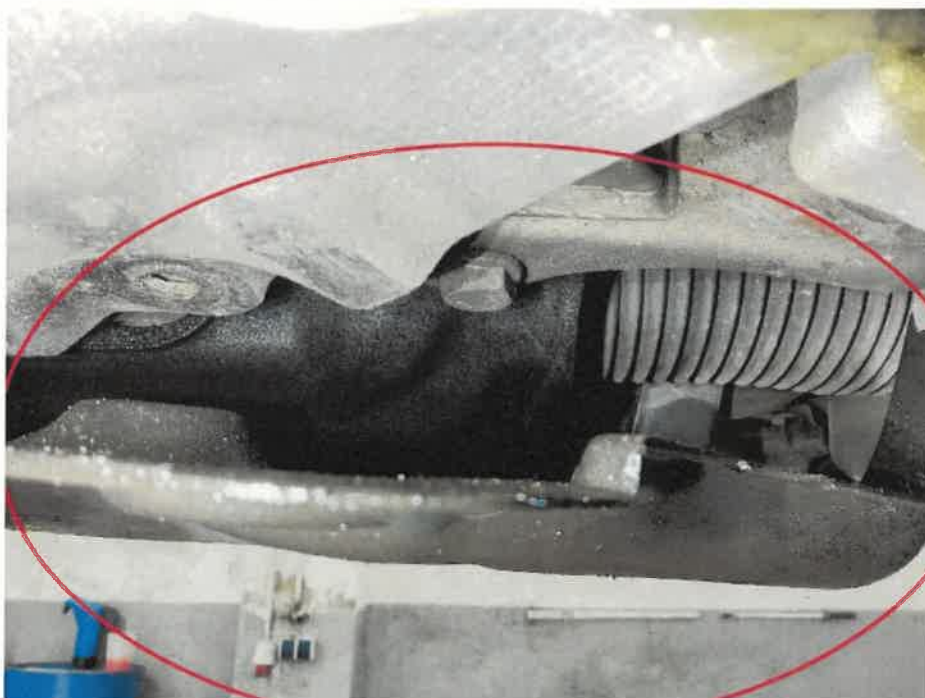
Über dies hinaus lag eine Motorölundichtigkeit vor, welche im Rahmen der Begutachtung nicht eindeutig lokalisiert werden konnte.

Bild 23 : Motorölverlust

Bild 24 : Motorölverlust

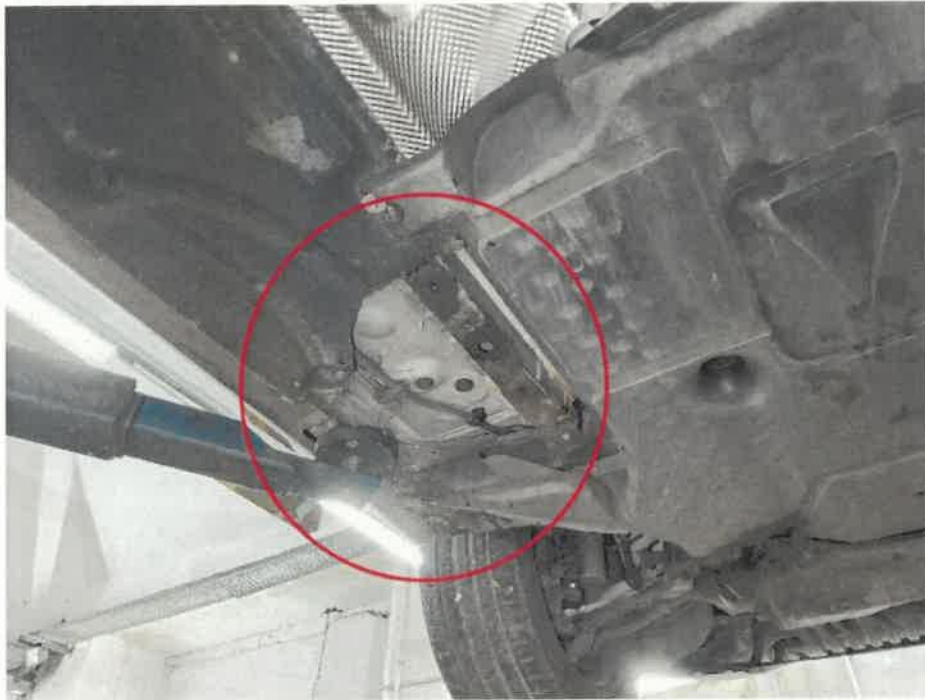
Bild 25 : Unterbodenverkleidung links gebrochen.

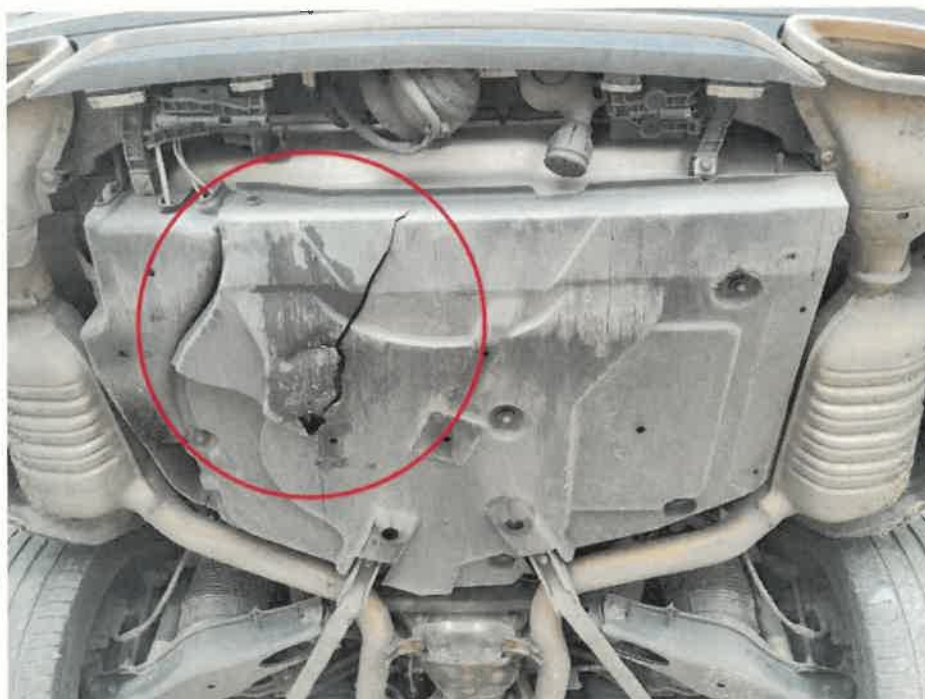
Bild 26 : Unterbodenverkleidung hinten gebrochen
