DEKRA Automobil GmbH, Niederlassung Osnabrück  
 Klöcknerstr. 33, 49090 Osnabrück

# Bewertungsgutachten

Entsprechend der schriftlich vorliegenden Beauftragung vom 13.08.2025, hier eingegangen am 18.08.2025 wird im Nachfolgenden ein schriftliches Gutachten über einen Pkw, Mercedes-Benz GLE 63S AMG 4matic, erstellt. Dazu wurde das betreffende Fahrzeug am 26.08.2025 um 09:00 Uhr bei

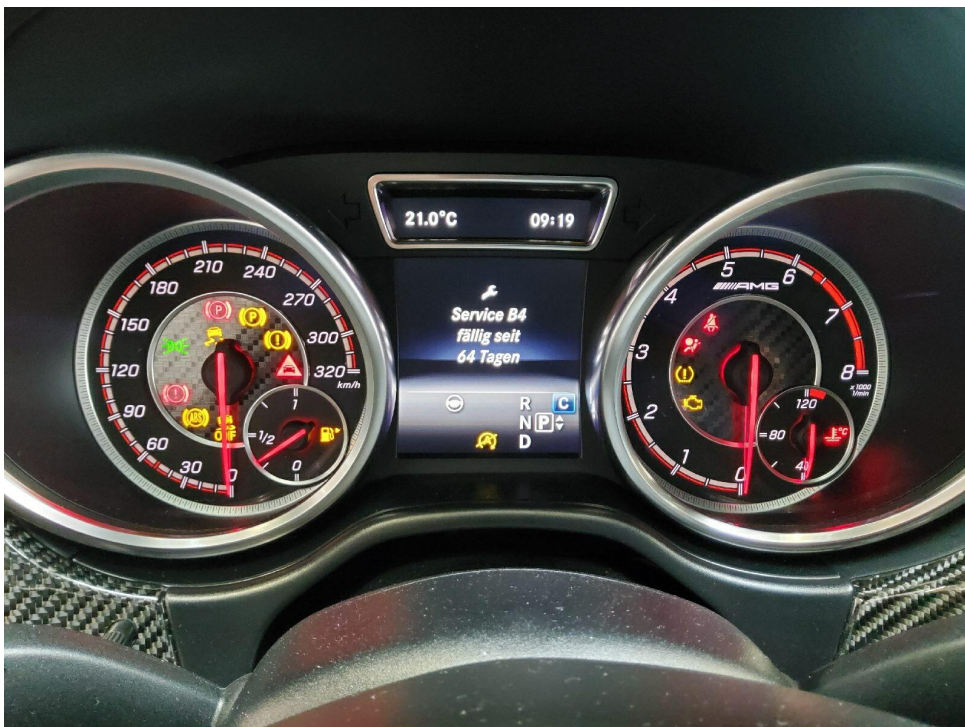
Sowohl die Hauptuntersuchung als auch die Inspektion waren fällig.

Bild 8 : Service fällig

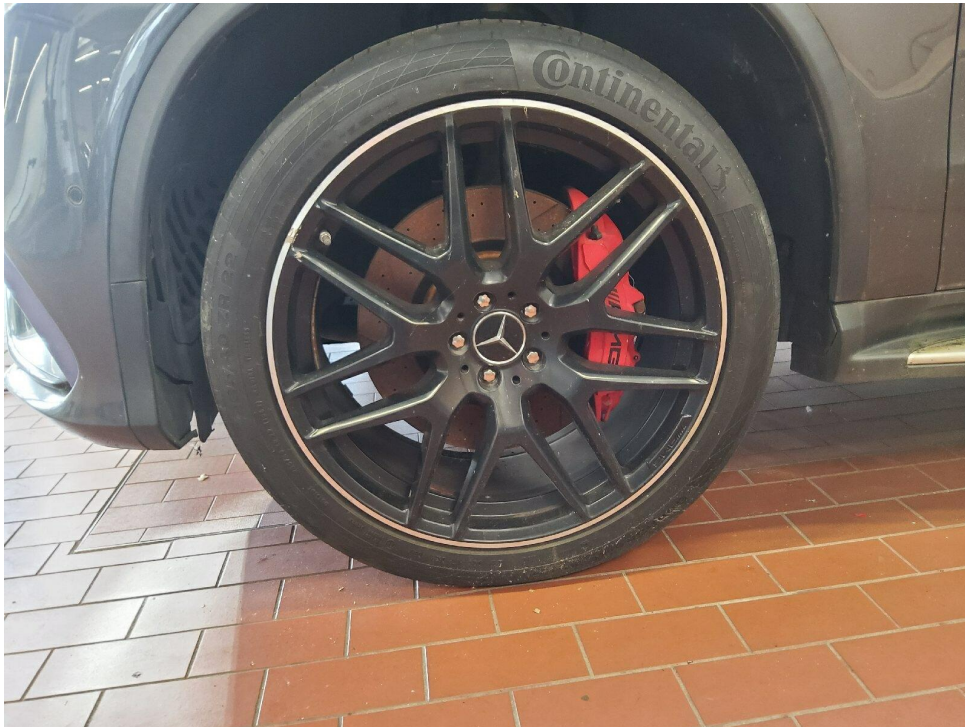
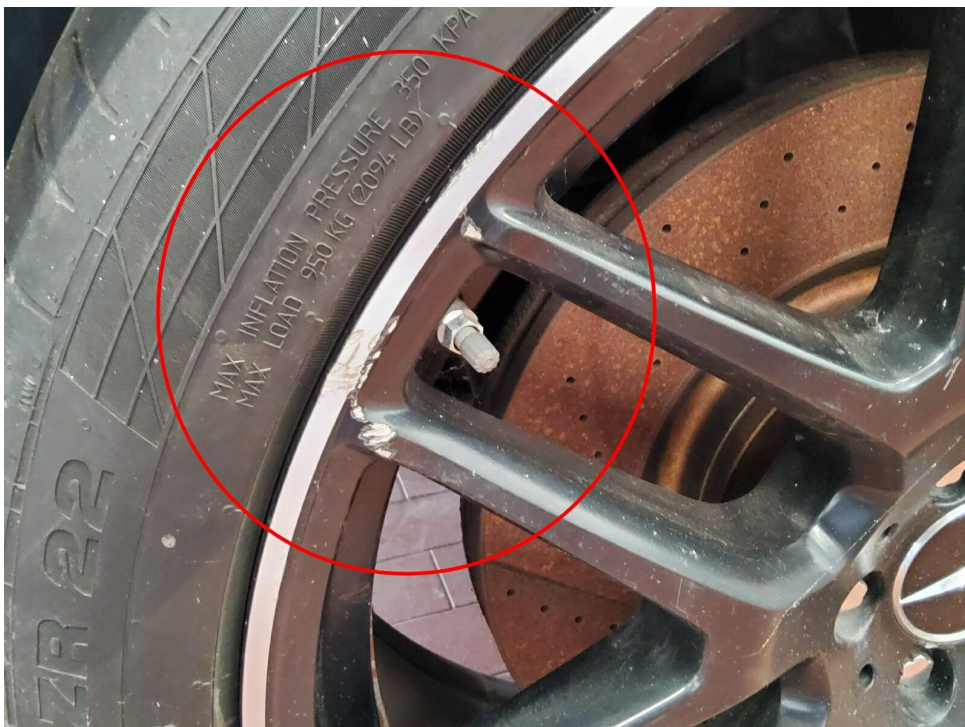
Die vordere linke Felge und die vordere rechte Felge waren verkratzt.

Bild 9 : Felge vorn links verkratzt

Bild 10 : Felge vorn links verkratzt

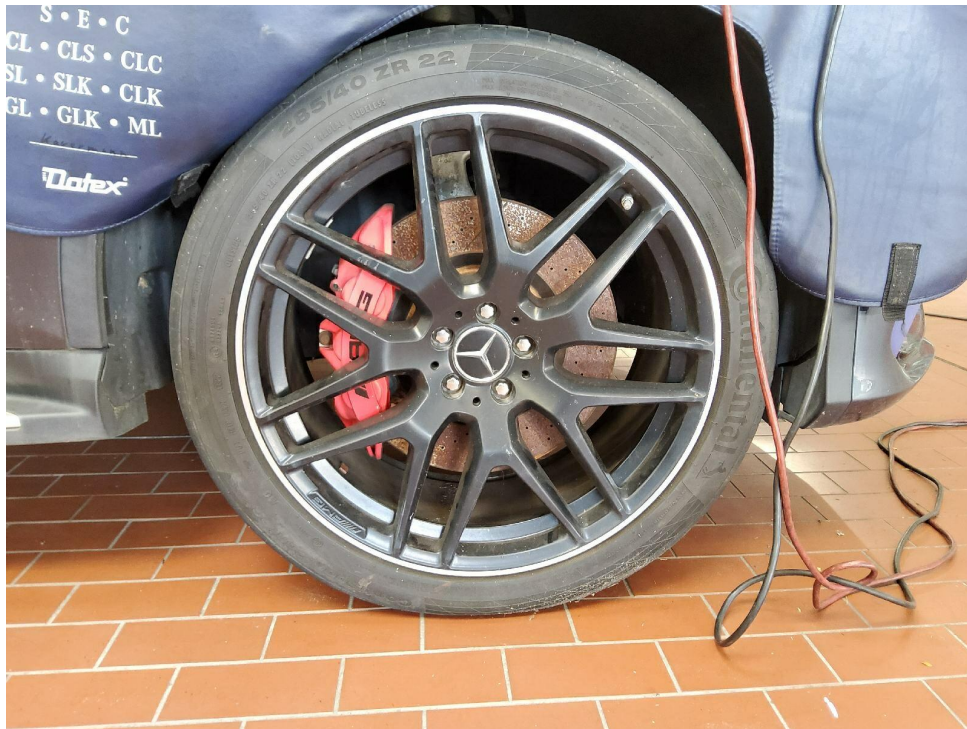
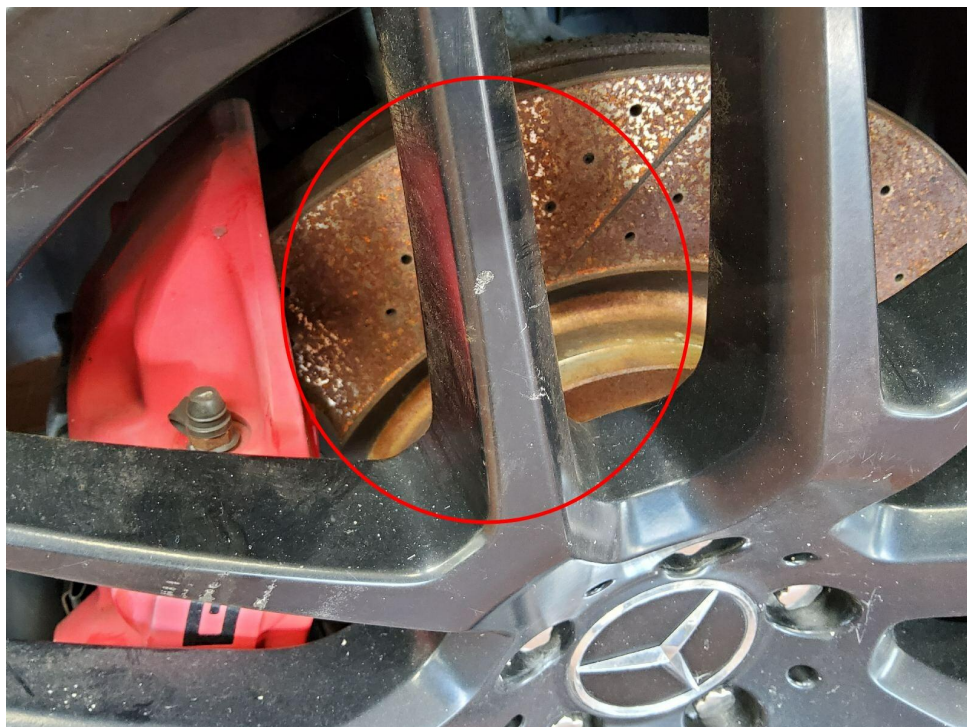
Bild 11 : Felge vorn rechts verkratzt

Bild 12 : Felge vorn rechts verkratzt

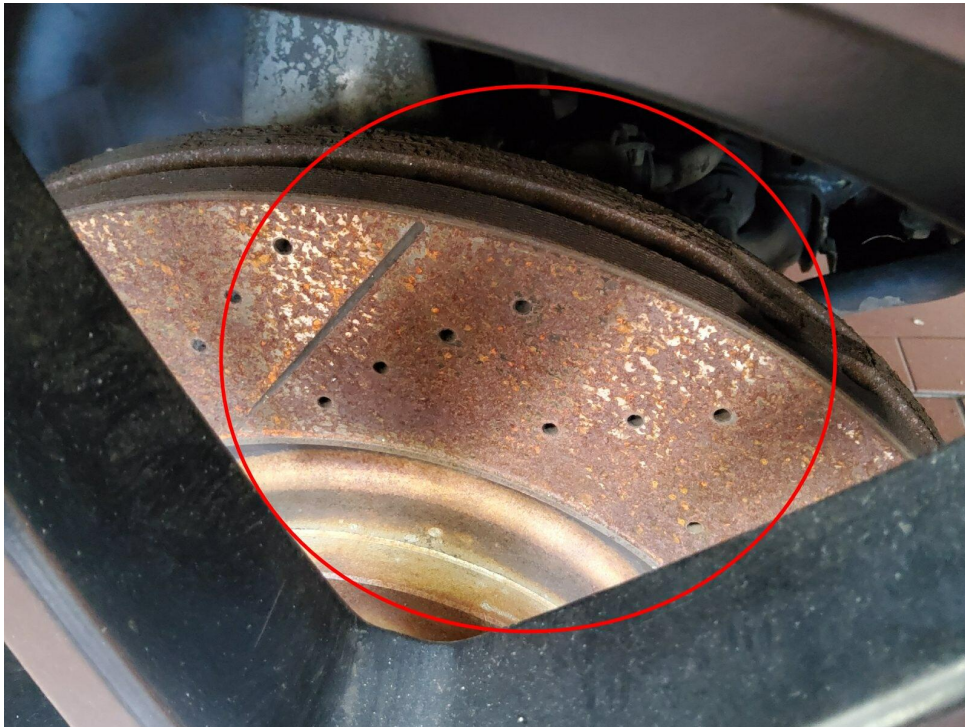
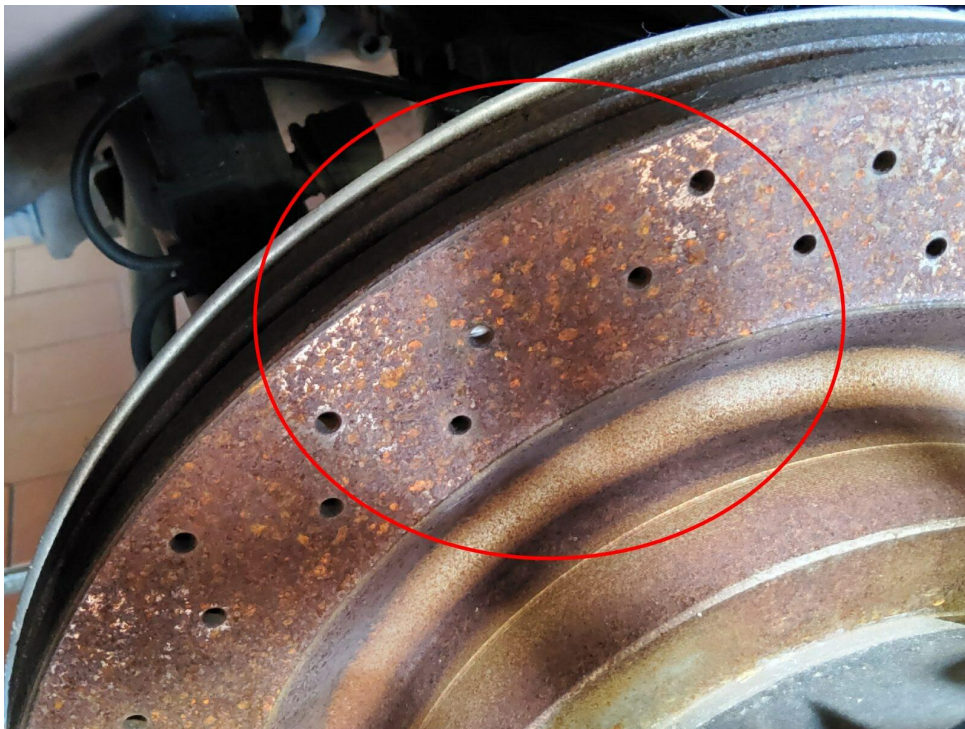
Bild 13 : Bremsscheiben stark angerostet

Bild 14 : Bremsscheiben stark angerostet

Die Bremsscheiben waren stark angerostet. Aus sachverständiger Sicht ist die Bremsanlage, sprich die Bremsscheiben und die Beläge zu erneuern.

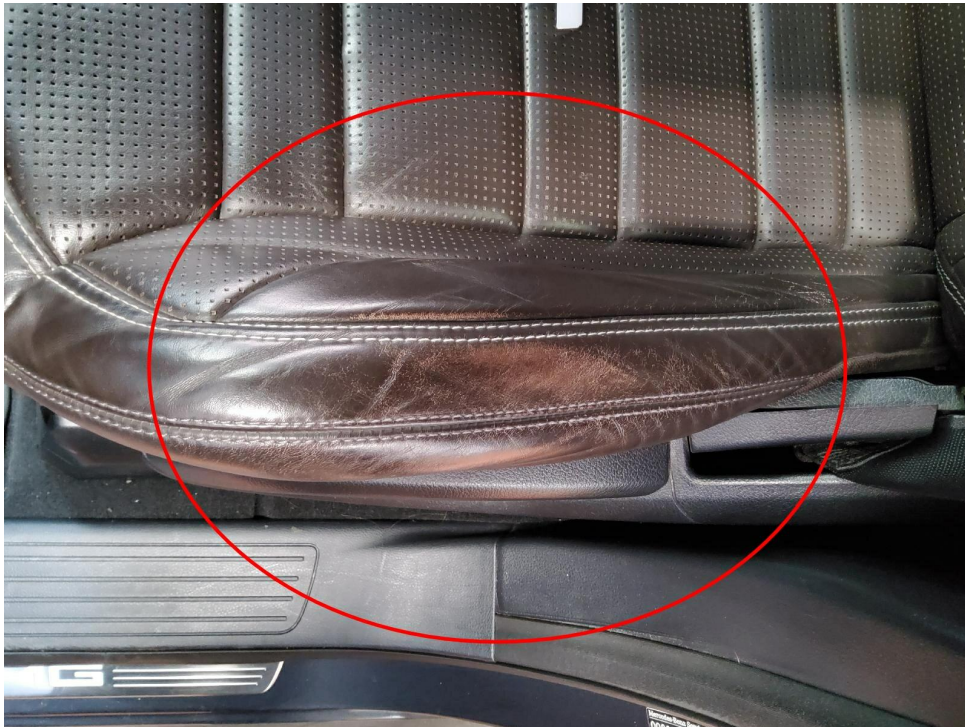
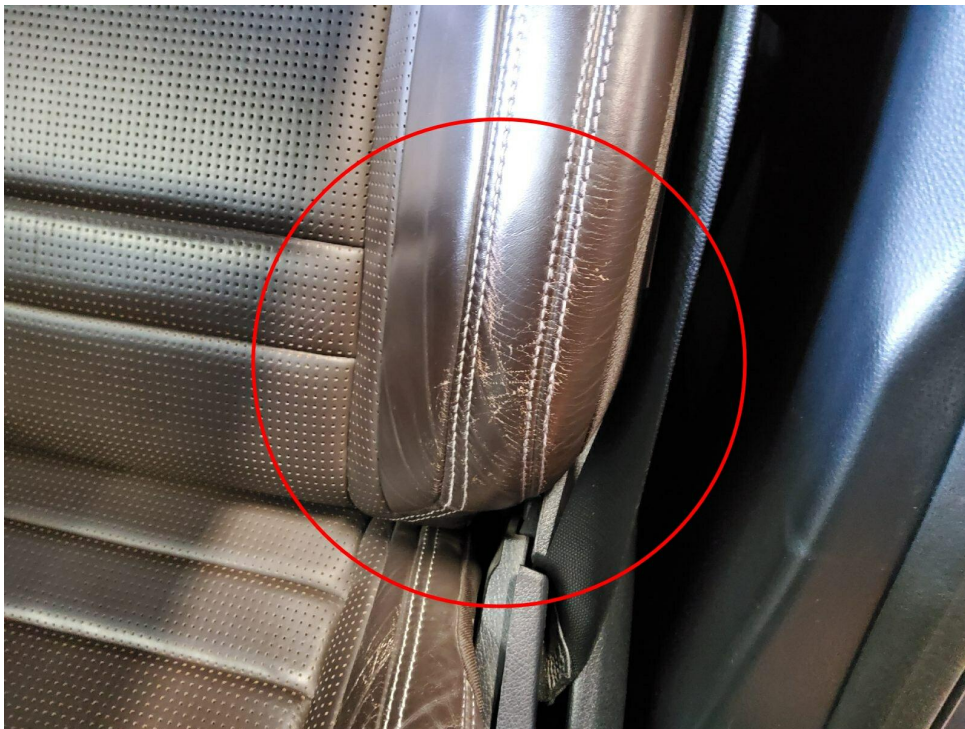
Eine innenseitige Besichtigung des Fahrzeuges ergab, dass der Fahrersitzbezug im linken Bereich verschlissen war.

Bild 15 : Fahretsitzbezug verschlissen

Bild 16 : Fahretsitzbezug verschlissen

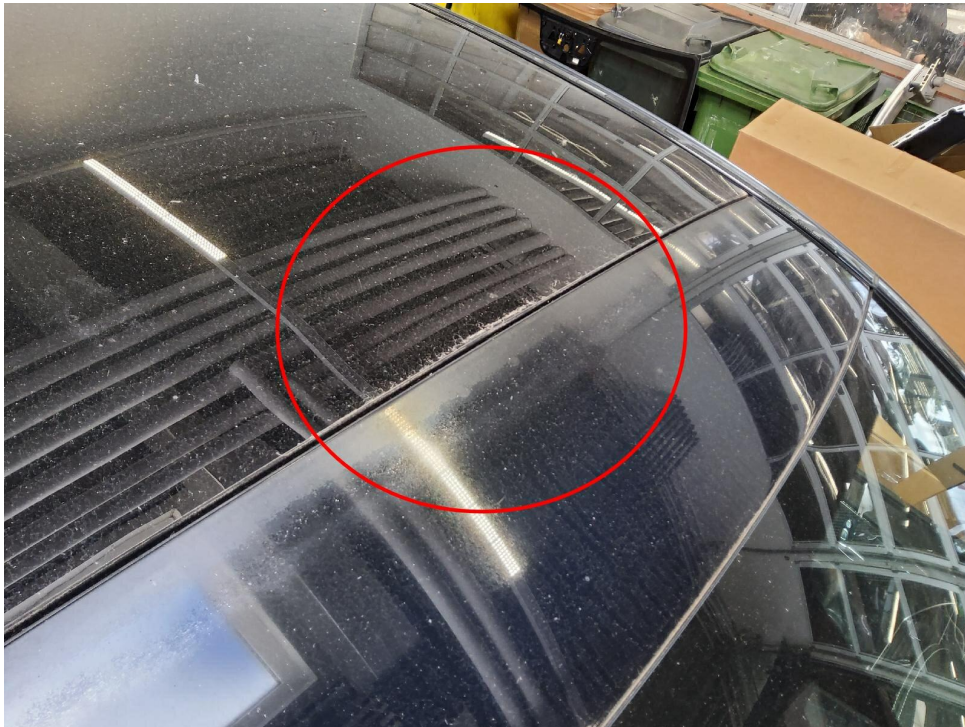
Das Dach wies im vorderen Bereich einen Lackfehler bzw. deutliche Verunreinigungen auf.

Bild 17 : Dach mit Lackfehler

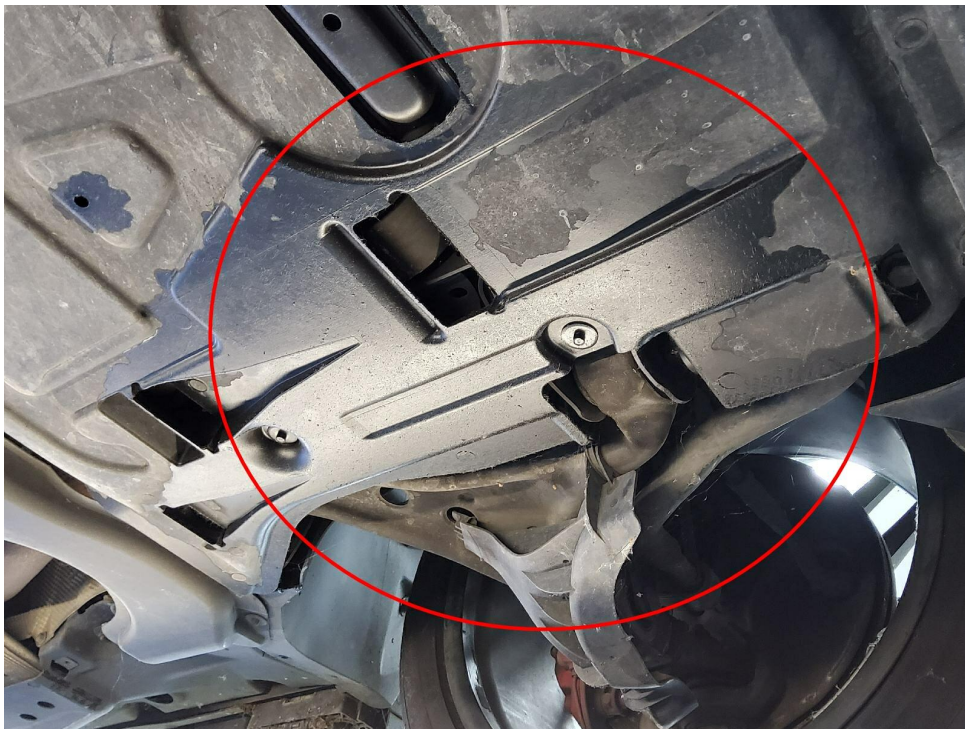
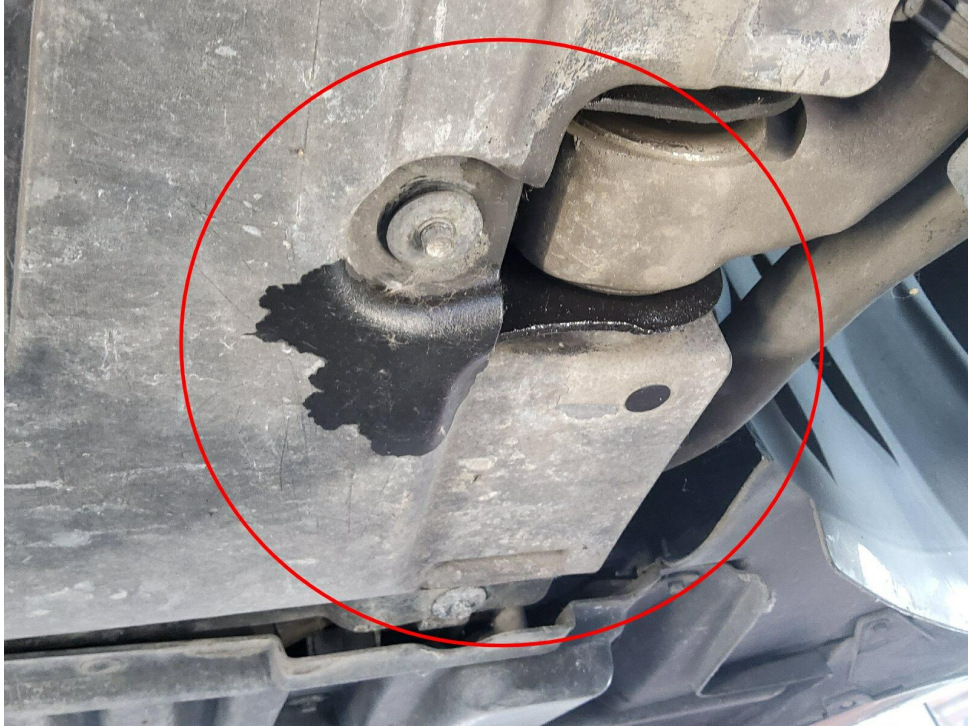
Eine unterseitige Besichtigung ergab, dass der Motor deutlich sichtbar ölfleucht war. Auch hier fanden keine weiteren Diagnosemaßnahmen statt, so dass auch hier von einer Schadenerweiterung auszugehen ist.

Bild 18 : Motor ölfleucht

Bild 19 : Motor ölfleucht
