Gutachten

Betreff: Gutachten zur Wertermittlung
Verwertung eines Kia Sorento

Besichtigungstag: 21.03.2024

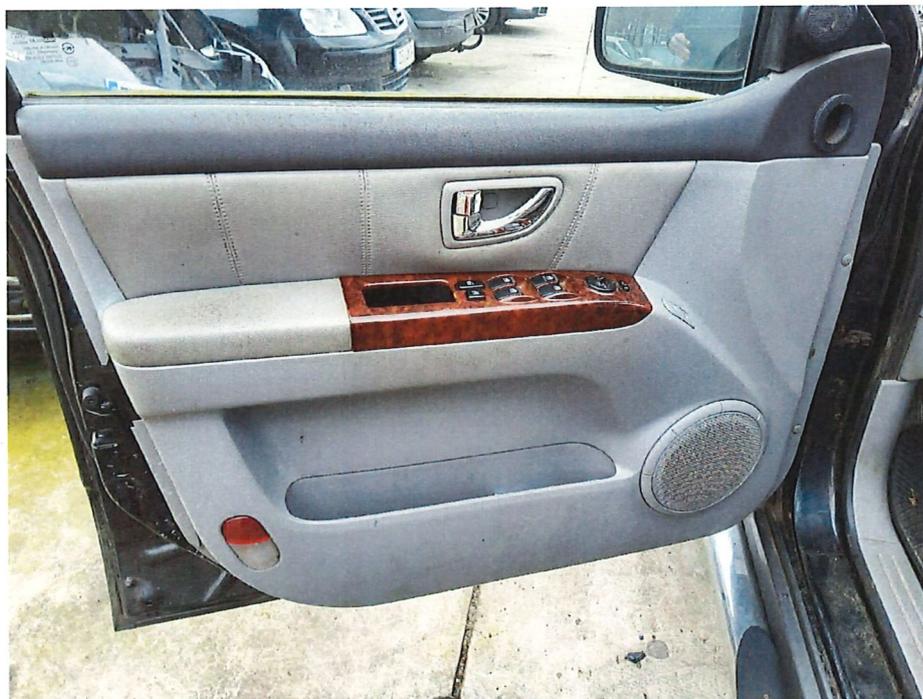
Der Innenraum des Fahrzeuges war in umfangreichen Maße verunreinigt, beschädigt und großflächig schimmelbefallen.

Bild 8 : Türverkleidungen verunreinigt

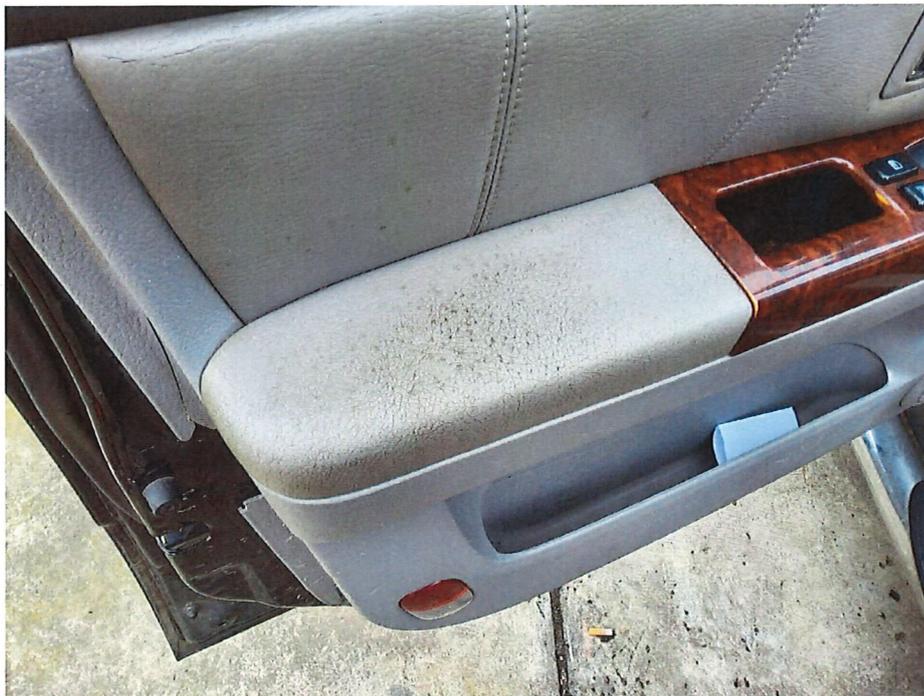
Bild 9 : Türverkleidungen verunreinigt

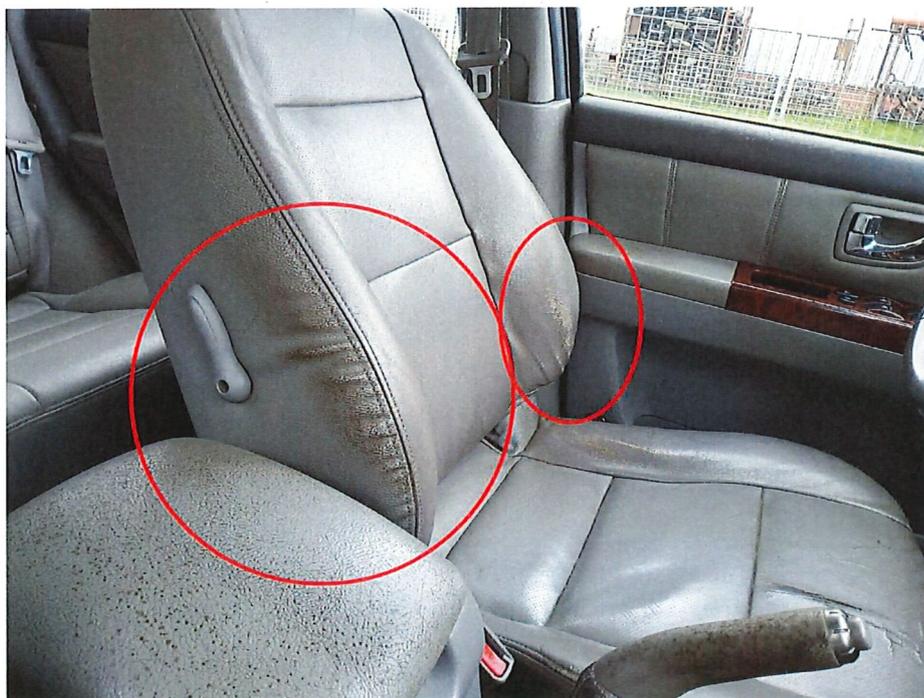
Bild 10 : Innenausstattung verunrinigt, verschlissen und schimmelbefallen

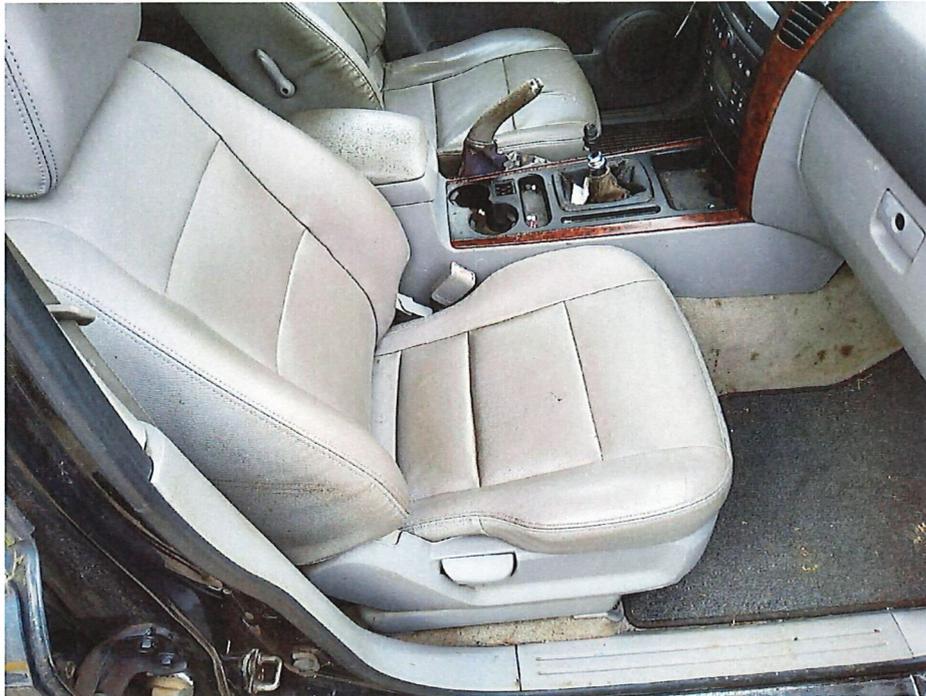
Bild 11 : Innenraum verunreinigt

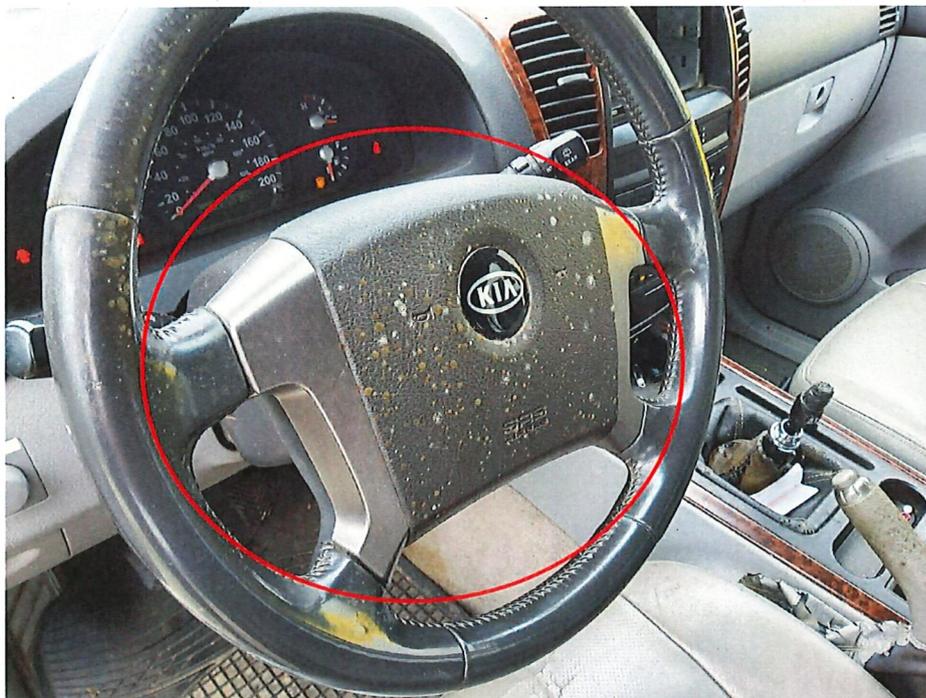
Bild 12 : Schimmelbefall

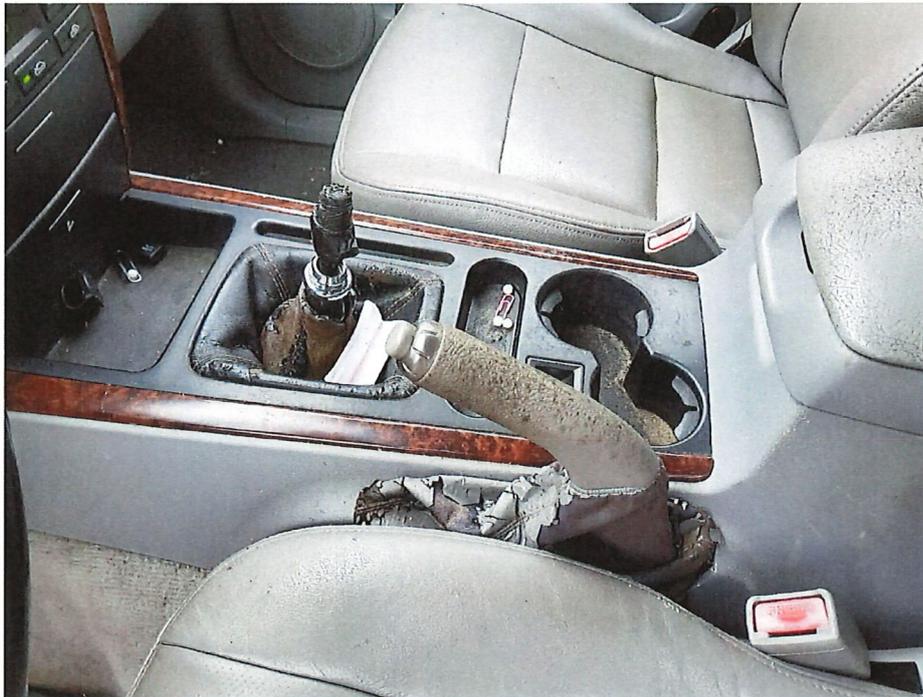
Das Radio sowie der Schaltknauf fehlten.

Bild 13 : Schaltknauf fehlt

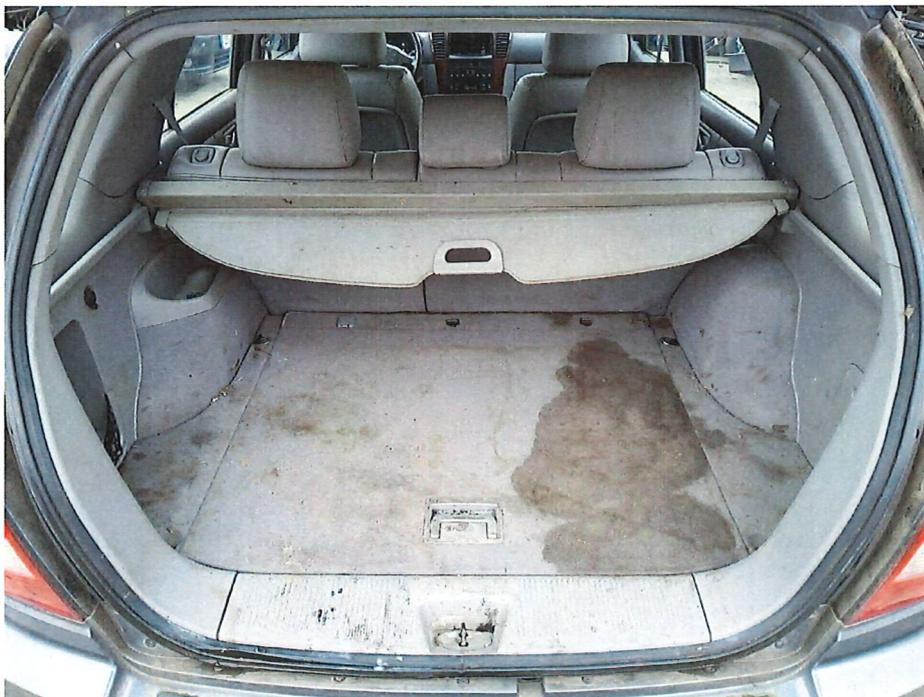
Analog dazu war der Kofferraum in umfangreichem Maße verunreinigt. Auf die Fotoanlage wird in diesem Zusammenhang verwiesen.

Bild 14 : Kofferraum verunreinigt

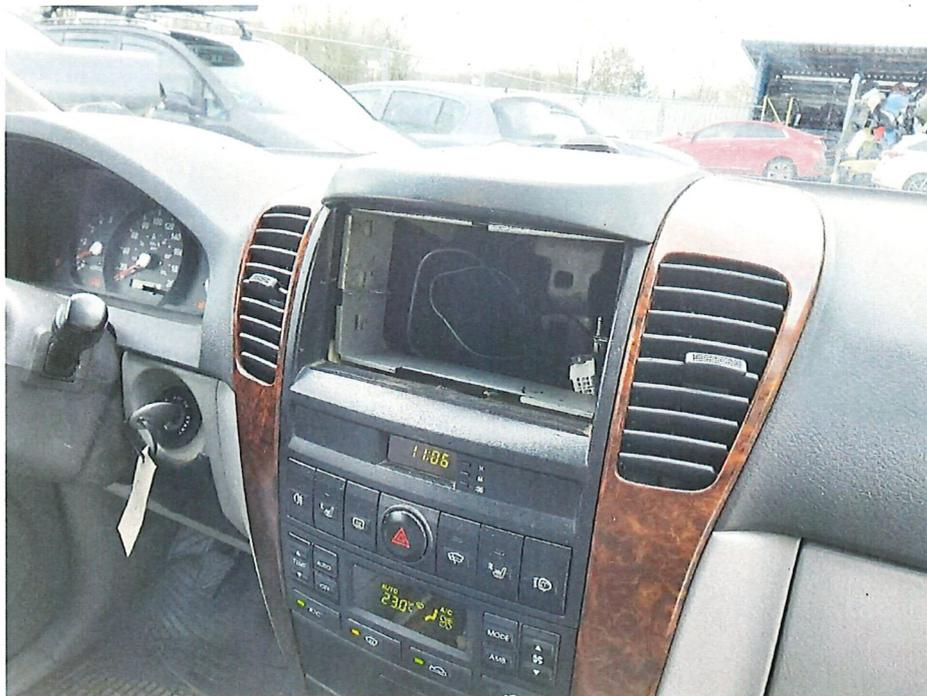
Bild 16 : Radio fehlt

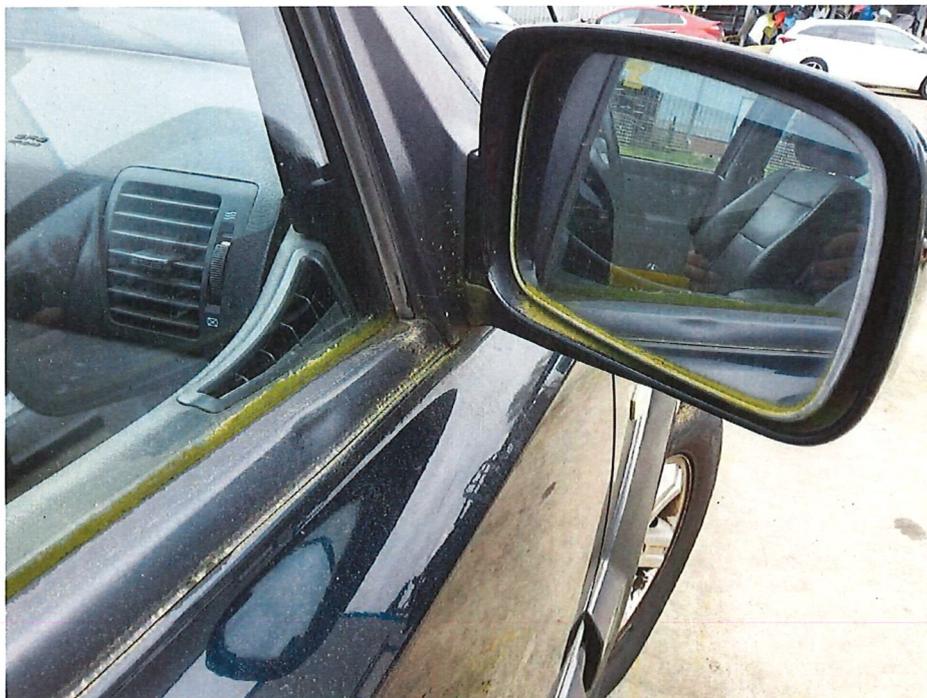
Analog dazu war das äußere des Fahrzeuges ebenso umfangreich verunreinigt und in etlichen Bereichen von deutlich sichtbarem Grünspan befallen.

Bild 18 : Fahrzeug stark verunreinigt

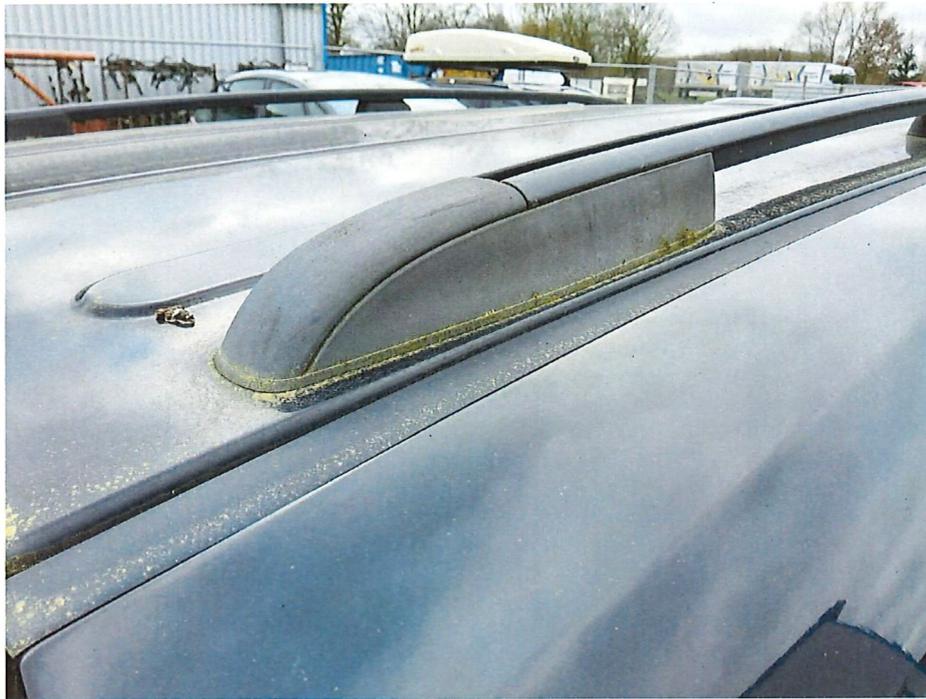
Bild 19 : Fahrzeug stark verunreinigt

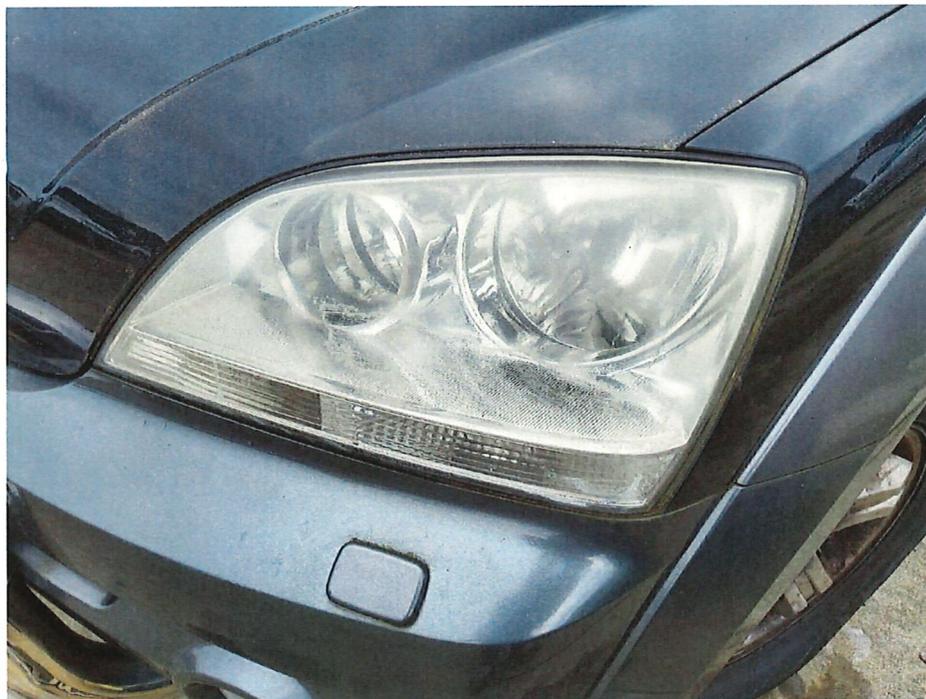
Beide frontseitigen Scheinwerfer waren aufgrund von Umwelteinflüssen deutlich ermattet.

Bild 20 : Scheinwerfer matt

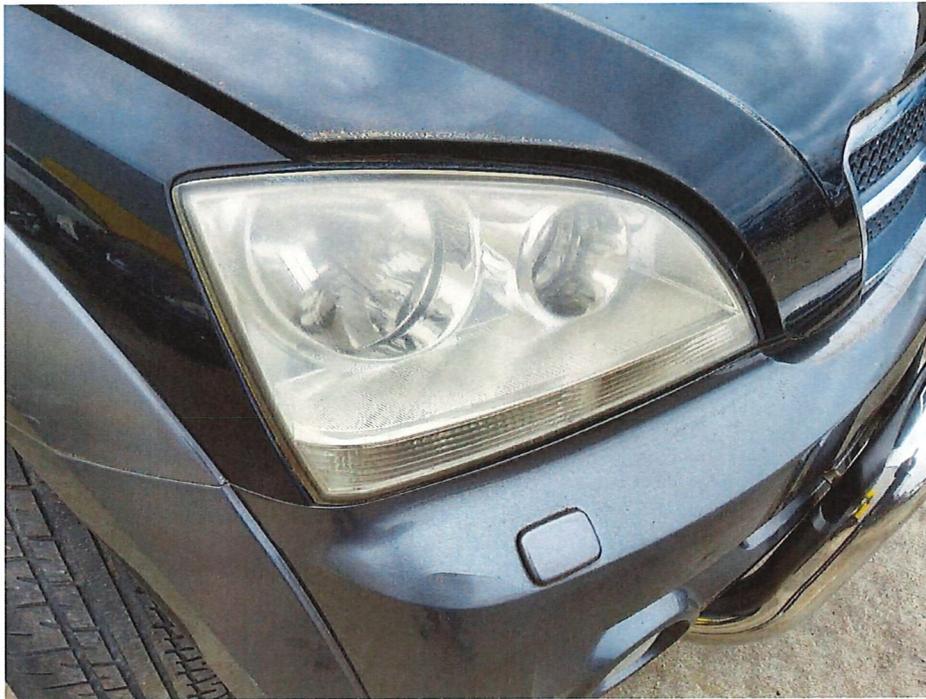
Bild 21 : Scheinwerfer matt

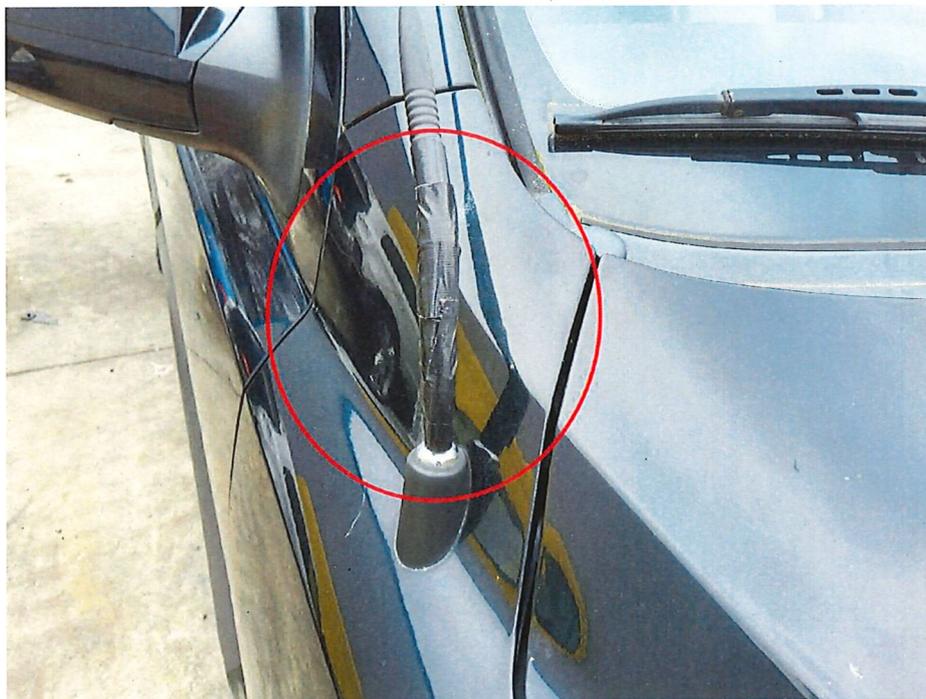
Die Radioantenne war gebrochen.

Bild 22 : Antenne gebrochen

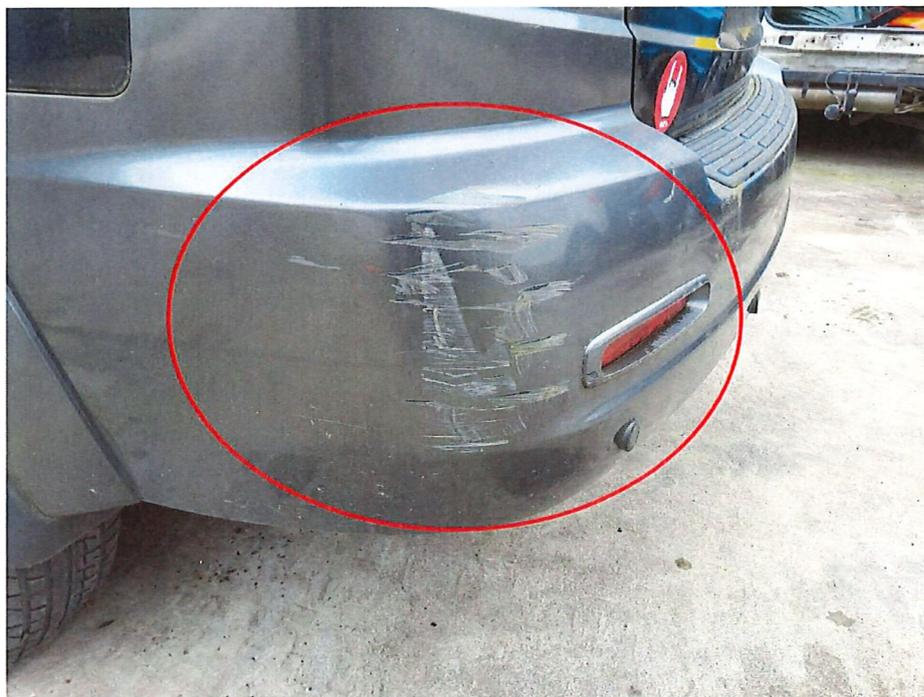
Der hintere Stoßfänger zeigte linksseitig einen deutlichen Anfahrtschaden.

Bild 23 : Anfahrschaden hinten links

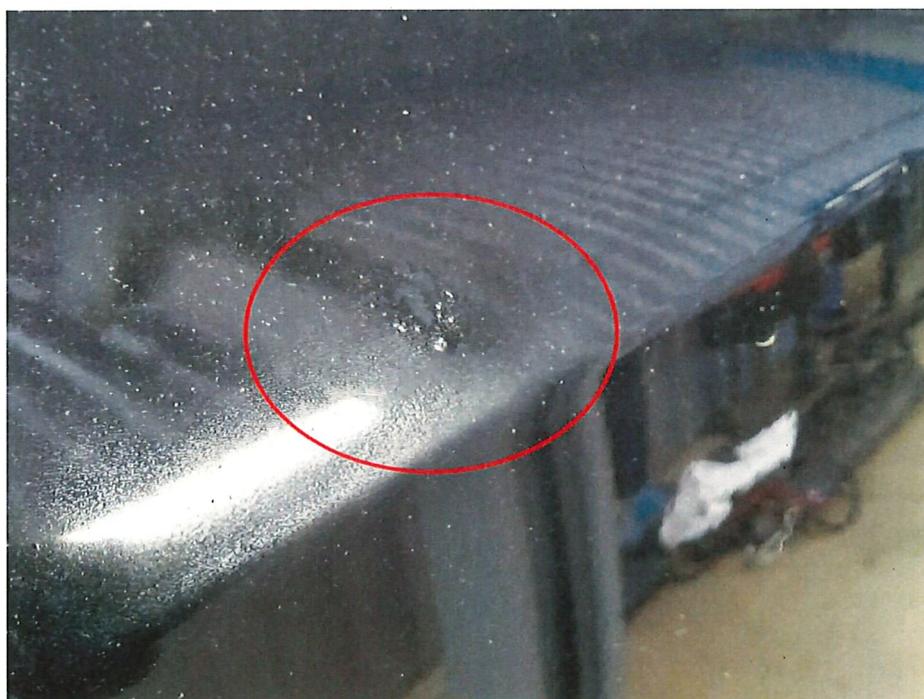
Die gesamte Fahrzeugkarosserie wies in mehreren Bereich Kratzer, Dellen sowie Umweltschäden auf. Unter dem Lack waren in mehreren Bereichen Unterrostungen feststellbar.

Bild 24 : Lack mit Unterrostungen

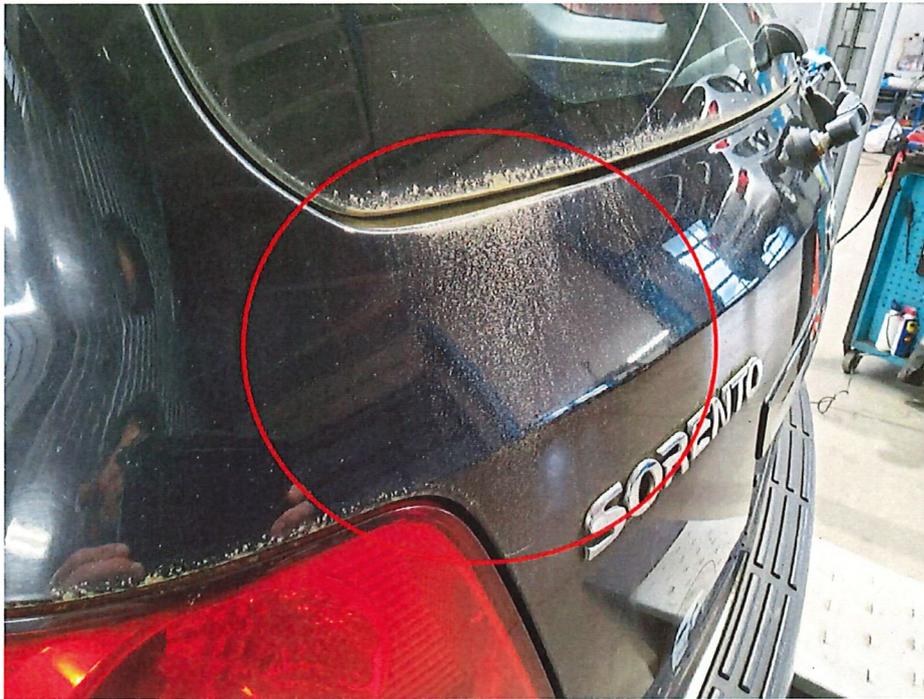
Bild 25 : Lack mit Umweltschäden

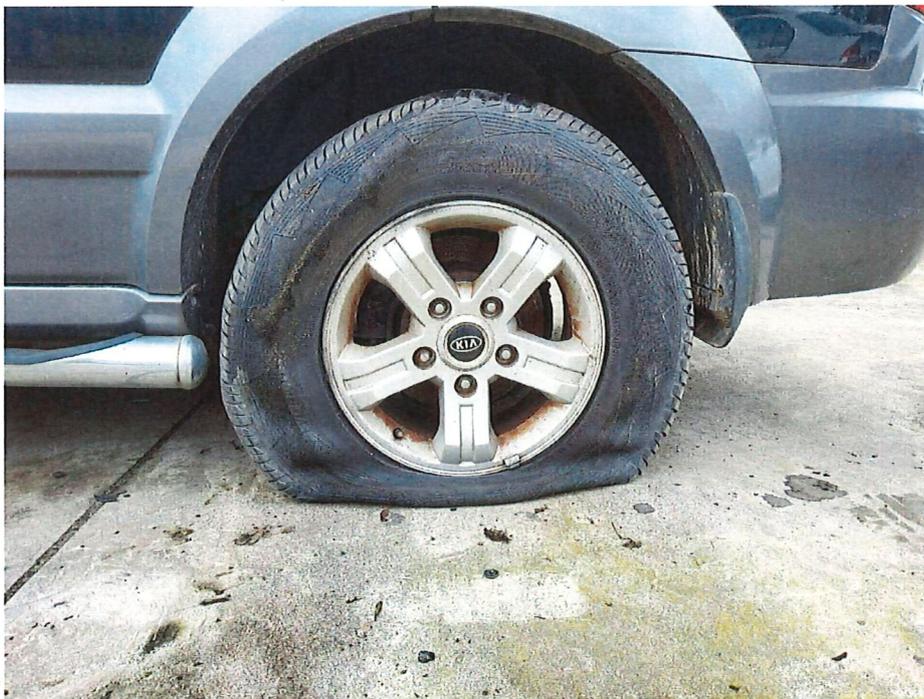
Der Reifen hinten links war vollständig drucklos.

Bild 26 : Reifen hinten links drucklos

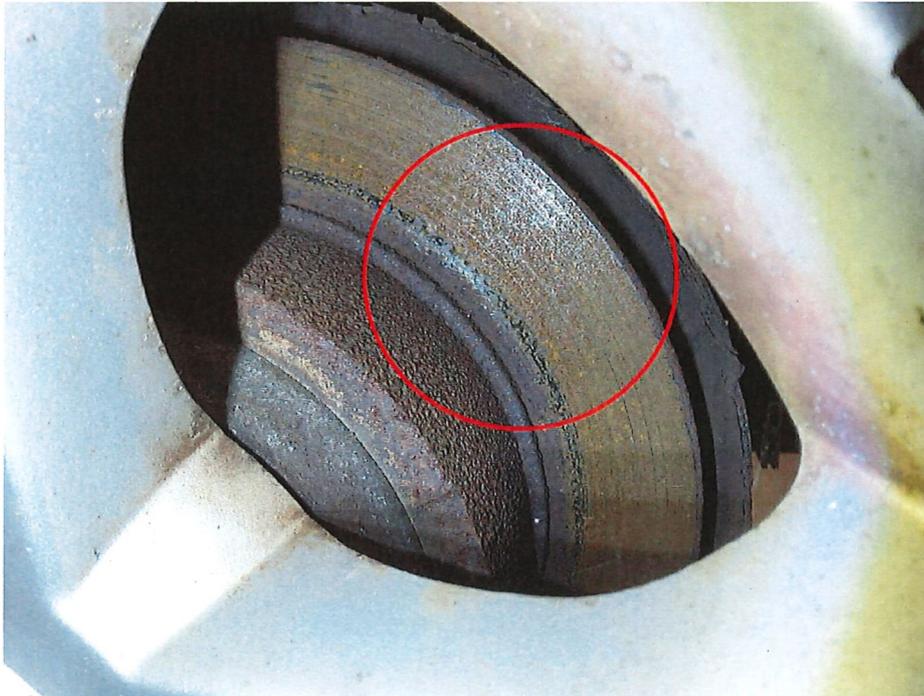
Die Bremsscheiben waren rundum aufgrund der Standzeit erheblich angerostet.

Bild 27 : Bremscheiben angerostet

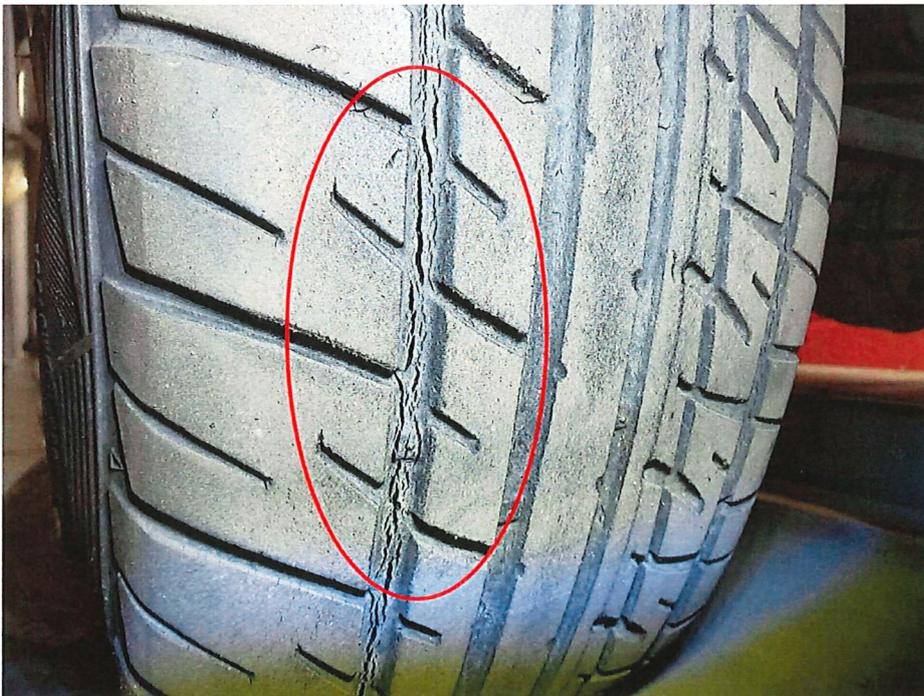
Die Reifen waren deutlich überarbeitet und zeigten erhebliche Ozonrisse.

Bild 28 : Reifen überaltert

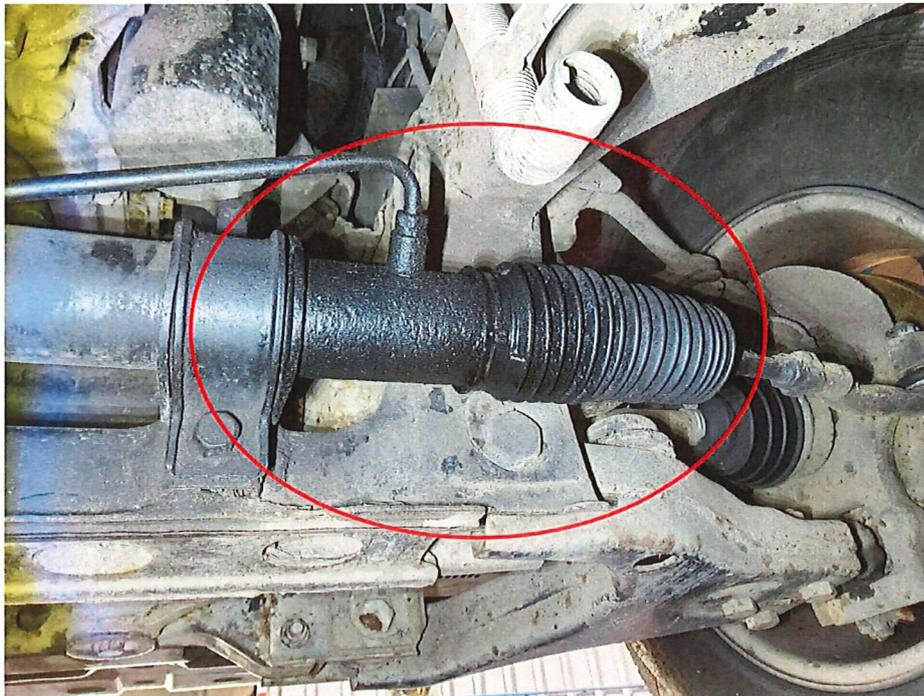
Eine unterseitige Besichtigung ergab Anrostungen in allen Bereichen der Fahrzeugkarosserie sowie weiterer Komponenten. Darüber hinaus war das Lenkgetriebe deutlich sichtbar undicht.

Bild 29 : Lenkgetriebe undicht

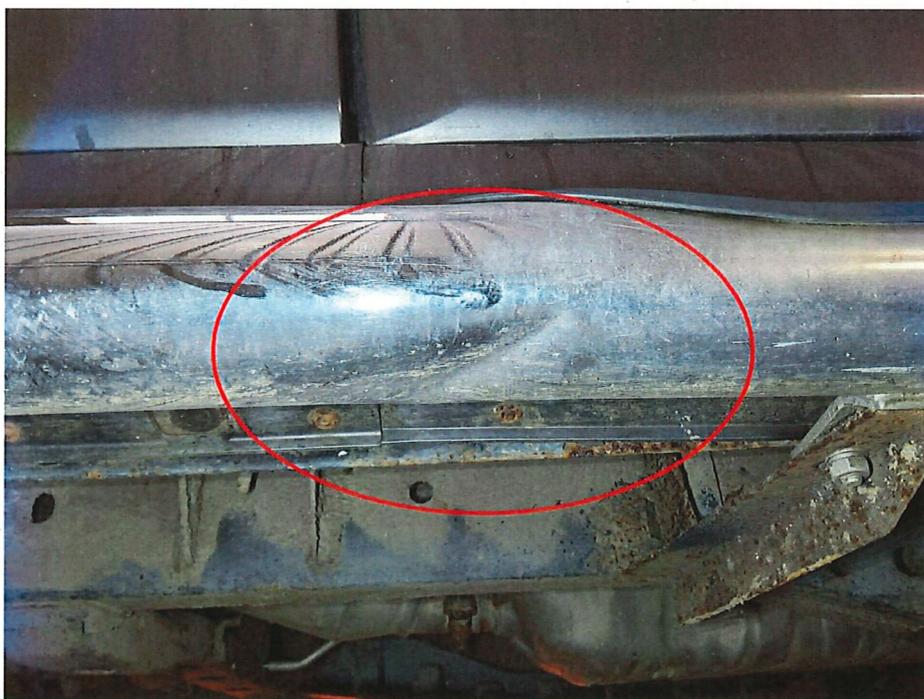
Bild 32 : Schwellerrohr eingedrückt
