Auftrag

Fahrzeugbeschreibung

Fahrzeugart	Personenkraftwagen
Hersteller	Opel
Typ / Verkaufsbezeichnung	Astra J Sports Tourer (08.2010->) / Astra J 1.7 CDTI Edition
Aufbauart	Kombi
HSN / TSN	0035 / ANK
Fahrzeug-Ident.-Nr.	W0LPD8EG3B8082302
Türen	5
Sitzplätze	5
Farbe	Grau
Lackierung	Metallic / 2-Schicht / GAL
Polster / Farbe	Stoff / Anthrazit
Energiequelle / Kraftstoff	Diesel
Motorart / Zylinderanzahl	Reihenmotor / 4
Leistung / Hubraum	81 kW / 1686 cm ³
Schadstoffklasse	EURO5;A;PI/CI; M, N1 I
Getriebe / Gänge	Schaltgetriebe / 6
Felgen	Leichtmetall
Km-Stand abgelesen	233.032

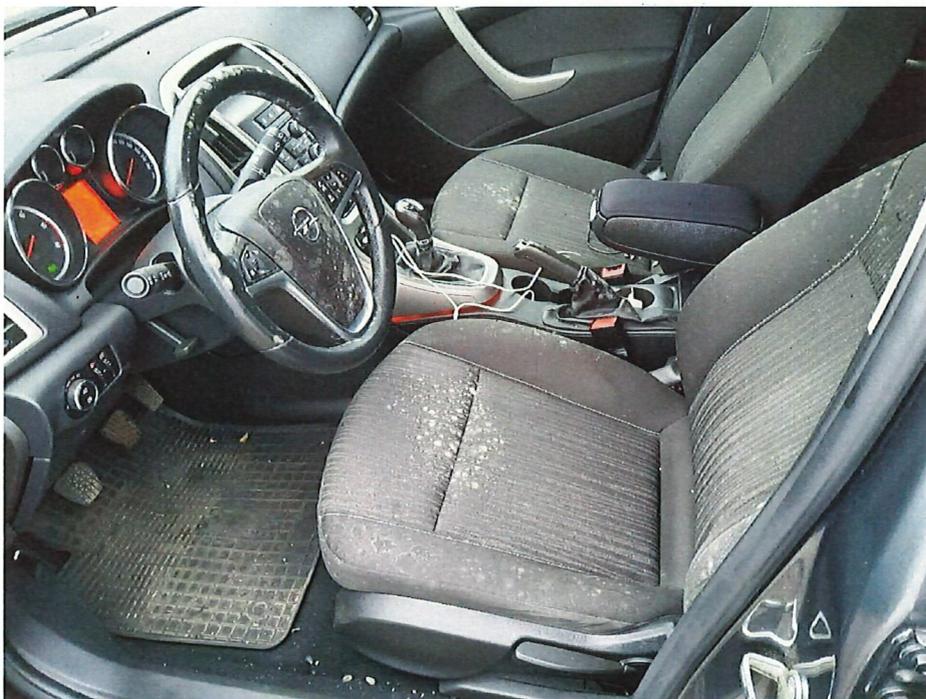
Bild 6 : Fahrzeugaufbereitung

Bremsscheiben vorne Korrosion, erneuern (Bild 8); Bremsscheiben hinten Korrosion, erneuern (Bild 9); Motor/Getriebe undicht, prüfen und Befund festlegen, Schadenerweiterung möglich; Fahrzeugaufbereitung, reinigen (Bild 6); Einstieg vorne links verschrammt, smart repair (Bild 7); Stoßfänger hinten links gebrochen, erneuern (Bild 10); Batterie defekt, erneuern; Seitenteil hinten links Korrosion, lackieren mit Lackaufbau (Bild 11); Achsmanschette vorne rechts innen undicht, erneuern (Bild 13);

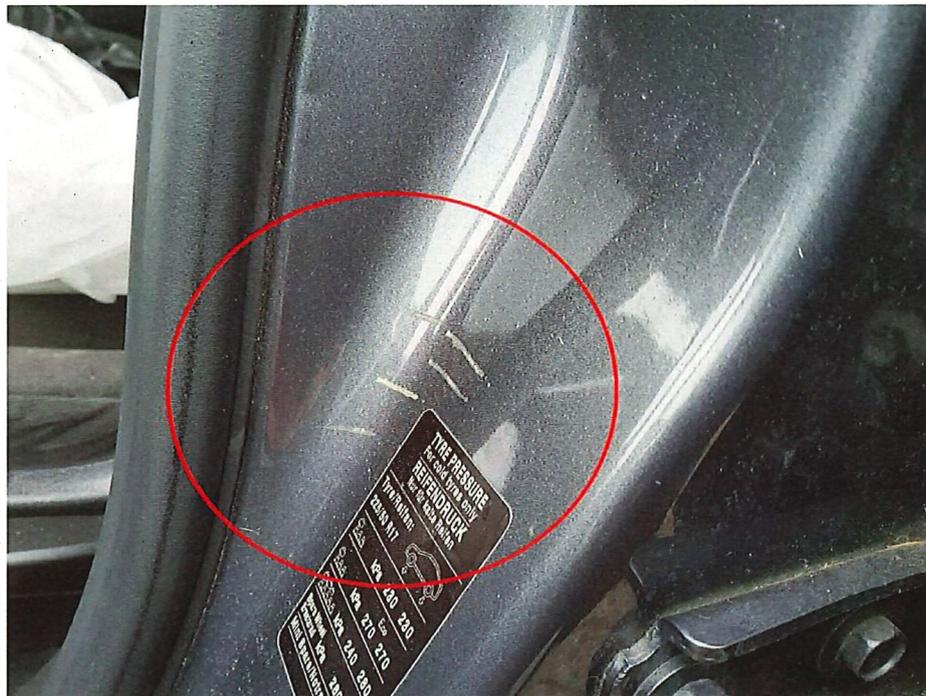
Bild 7 : Einstieg vorne links verschrammt

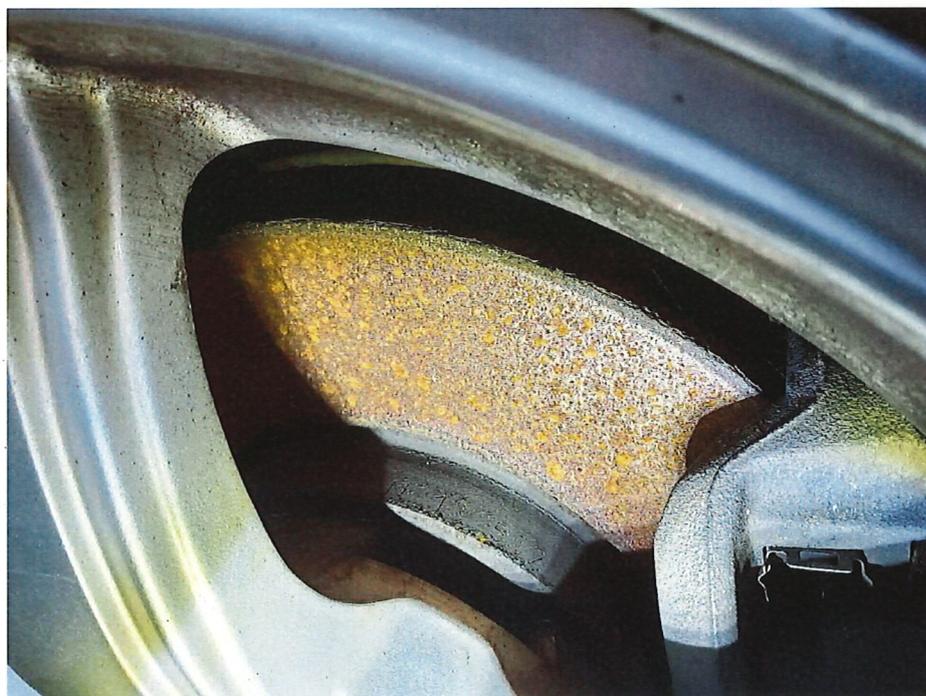
Bild 8 : Bremsscheiben vorne Korrosion

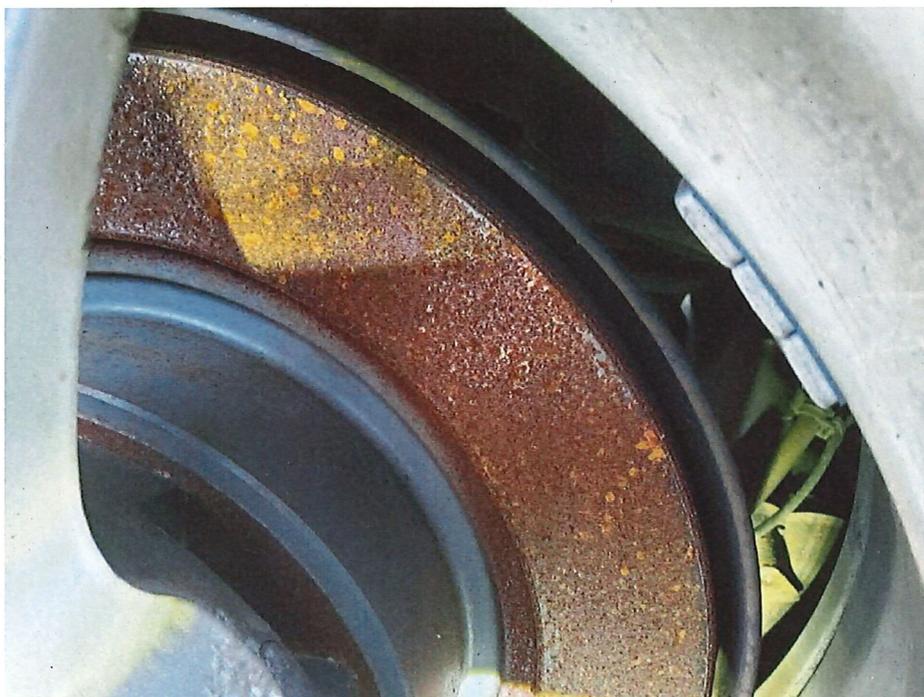
Bild 9 : Bremscheiben hinten Korrosion

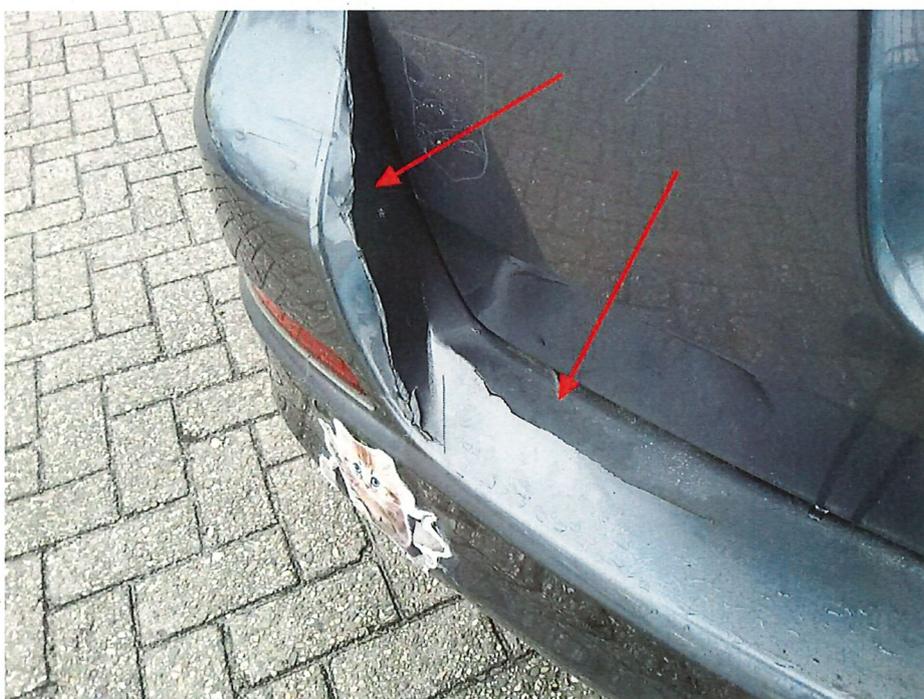
Bild 10 : Stoßfänger hinten links gebrochen

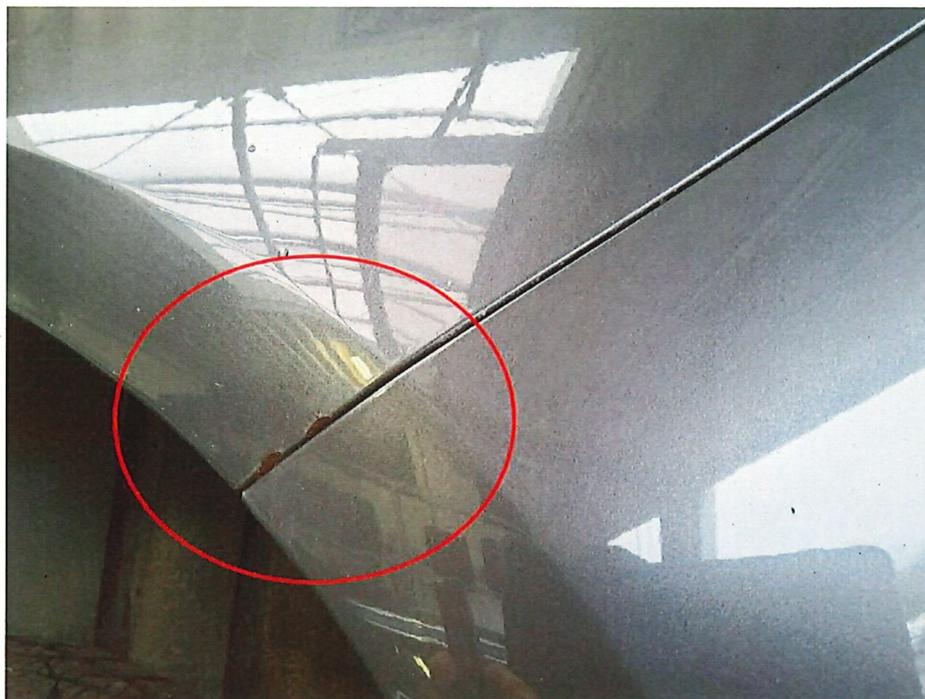
Bild 11 : Seitenteil hinten links Korrosion

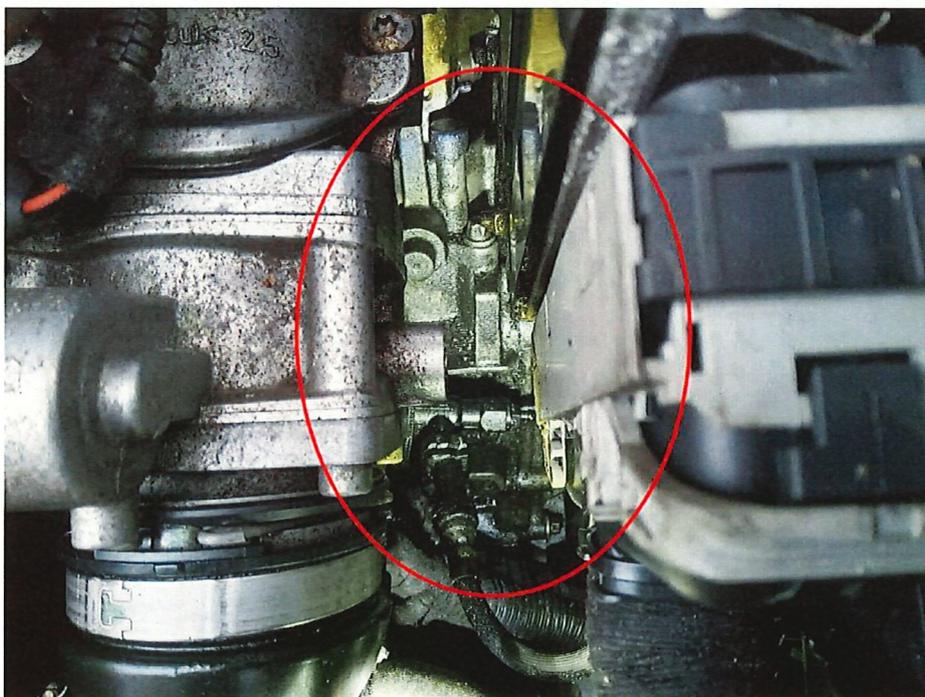
Bild 12 : Motor / Getriebe undicht

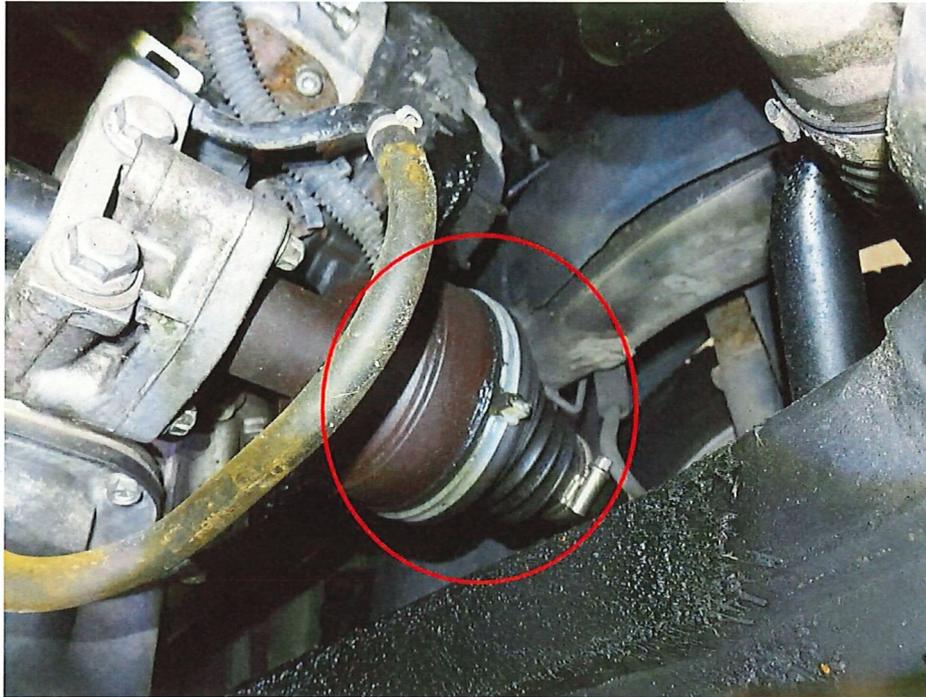
Bild 13 : Achsmanschette vorne rechts innen undicht
