Bewertungsgutachten

Kennzeichen **nicht vorhanden** **FIN** **WBAGT810909D82950**

Fahrzeugart	Personenkraftwagen
Hersteller	BAYER.MOT.WERKE-BMW
Marke	BMW
Typ / Verkaufsbezeichnung	G6X / X6 xDrive30d
Aufbauart	Geländewagen

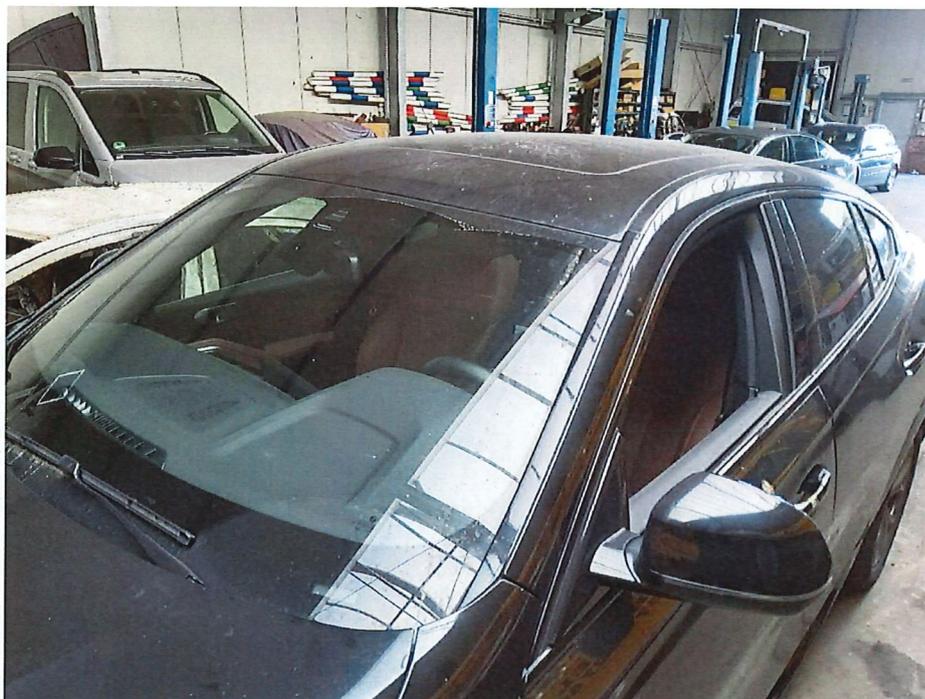
Fahrzeugaufbereitung, reinigen (Bild 5, 6); Batterie schwach, prüfen und Befund festlegen, Schadenerweiterung möglich; Servicearbeiten fällig, erneuern (Bild 7). Fehlermeldung Parksensordaten, prüfen und Befund festlegen, Schadenerweiterung möglich (Bild 8).

Bild 5 : Fahrzeugaufbereitung

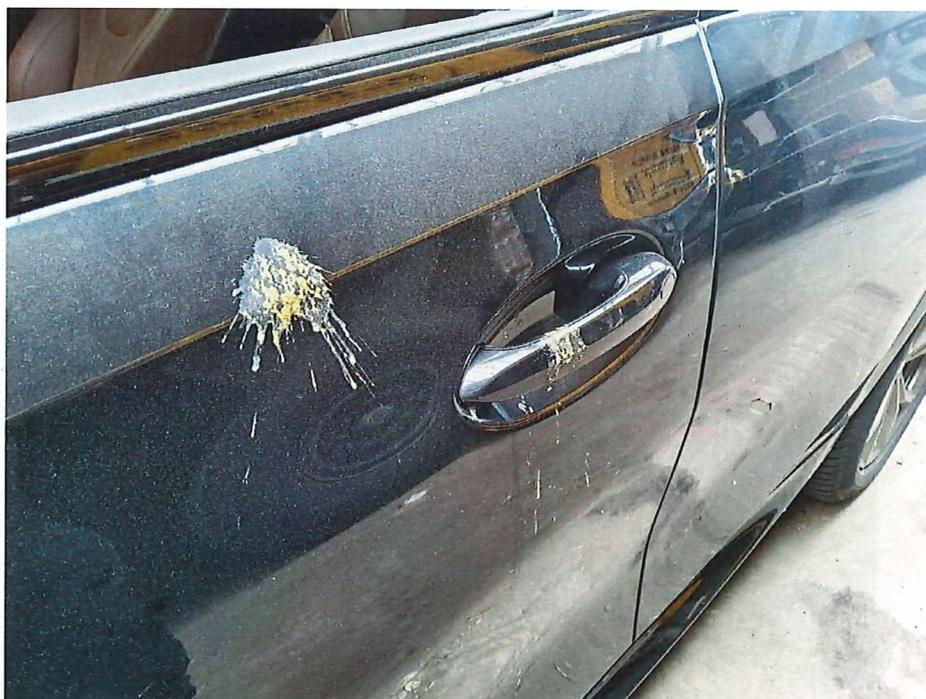
Bild 6 : Fahrzeugaufbereitung

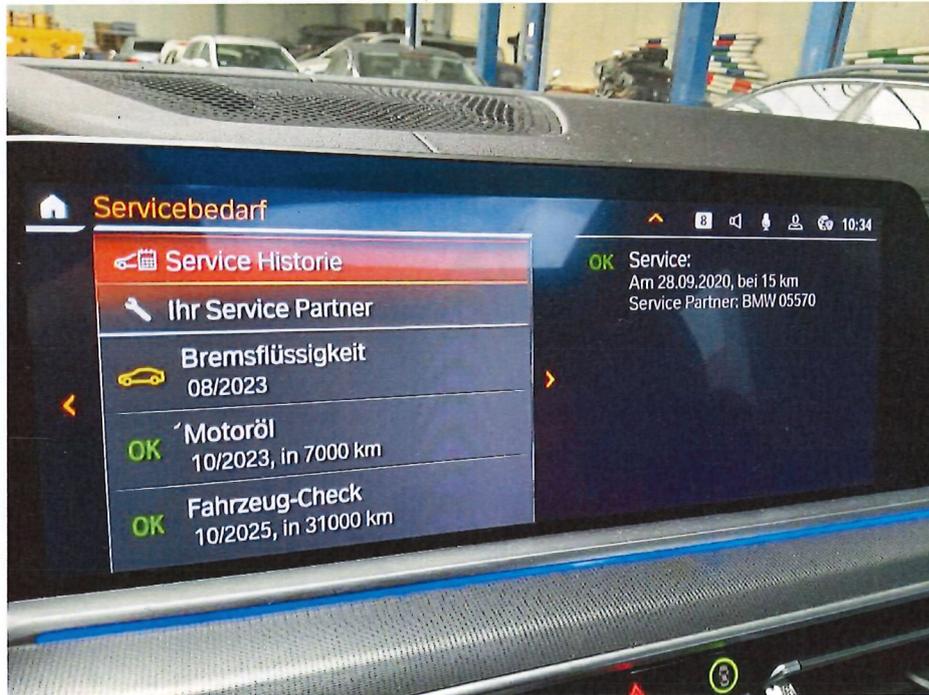
Bild 7 : Servicearbeiten fällig

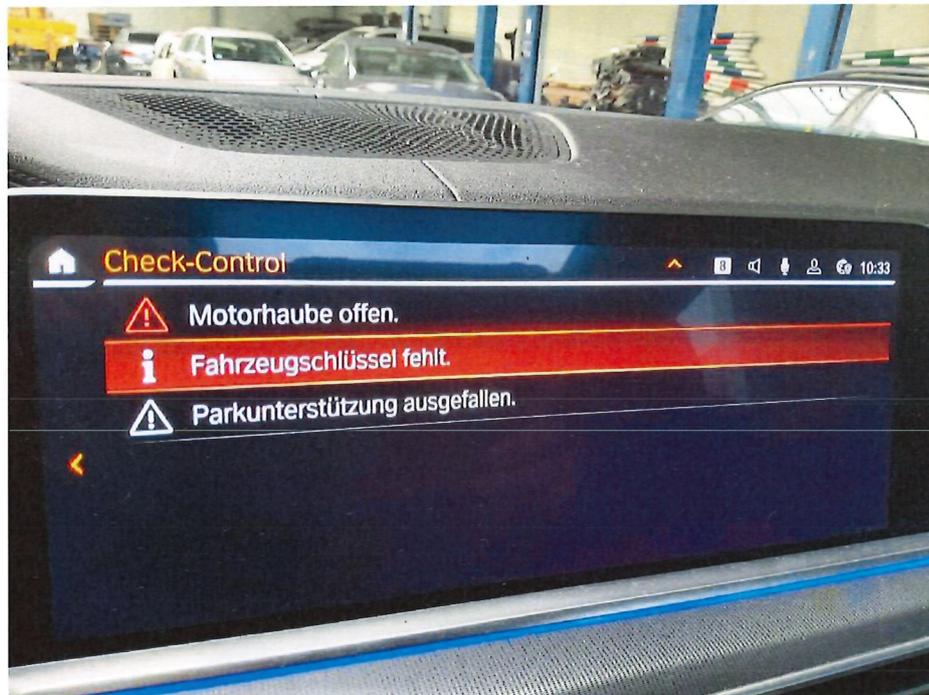
Bild 8 : Fehlermeldung Parksensoren
