DEKRA-Gutachten-Nr.	2022-317/40207/1829189508 vom 18.11.2022
Aktenzeichen	[REDACTED]
Amtliches Kennzeichen	[REDACTED]

Wertgutachten

Fahrzeugart	Pkw
Fahrzeughersteller	Mercedes Benz
Fahrzeugtyp / Verkaufsbezeichnung	A-Klasse (BM169) / A180 CDI Classic DPF
Aufbauart	Limousine
Fahrzeug-Ident-Nr.	WDD1690071J601516
Anzahl der Sitze	5

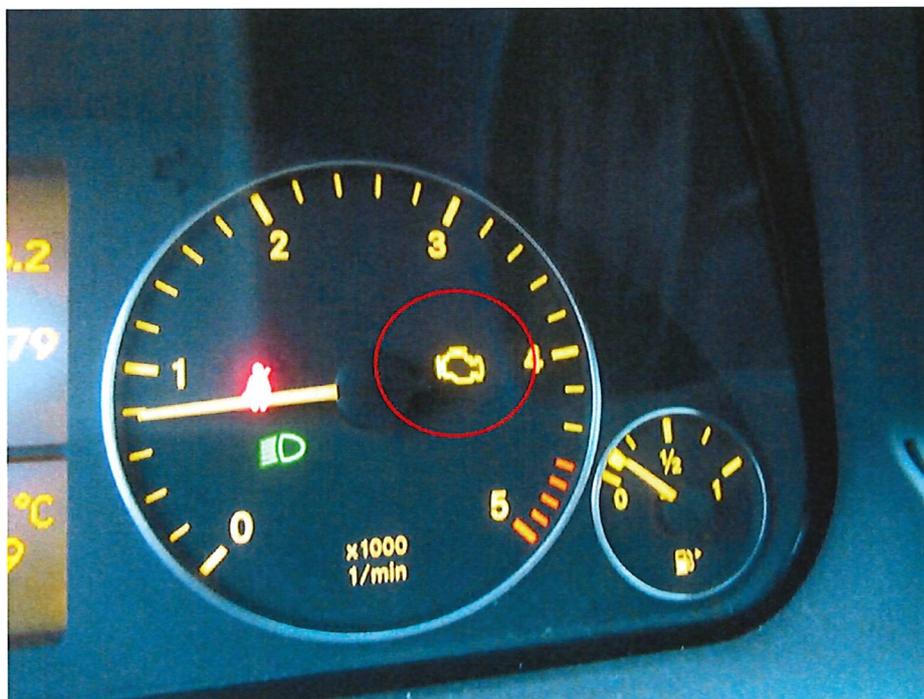
Bild 6 : Motorkontrolllampe leuchtet

Stoßfänger hinten links und mittig verschrammt (Bild 13 u. 14)	-lackieren mit Lackaufbau-
Tür hinten links verkratzt (Bild 11)	-lackieren mit Lackaufbau-
Tür vorne links verkratzt (Bild 12)	-lackieren mit Lackaufbau-
Stoßfänger vorne rechts verschrammt (Bild 16)	-lackieren mit Lackaufbau-
Blinker rechts gebrochen (Bild 15)	-erneuern-
Unterbodenverkleidungen vorne gebrochen (Bild 17 u. 18)	-erneuern-
Hauptschalldämpfer Korrosion (Bild 21)	-erneuern-
Einstieg vorne links verschrammt (Bild 9)	-SmartRepair-
Tür vorne links innen verschrammt (Bild 10)	-SmartRepair-
Motorkontrolllampe leuchtet (Bild 6)	-prüfen und Befund festlegen / Schadenerweiterung möglich-

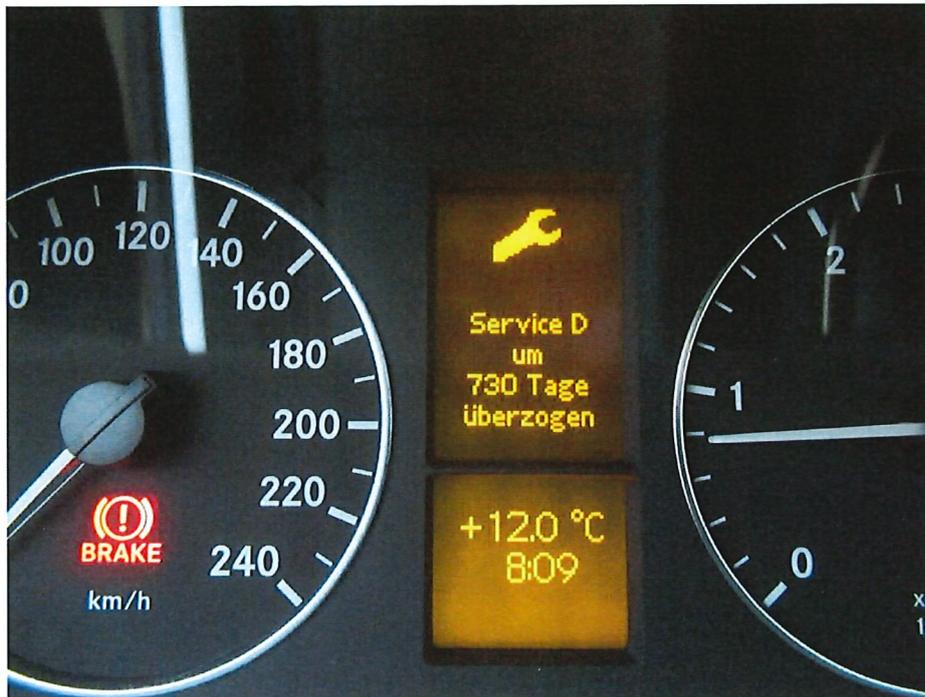
Bild 7 : Servicearbeiten fällig

Servicearbeiten fällig (Bild 7)	-erneuern-
Fahrzeugaufbereitung innen und außen	-reinigen-
Hauptuntersuchung fällig	-erneuern-
Lenkrad abgerissen (Bild 8)	-erneuern-

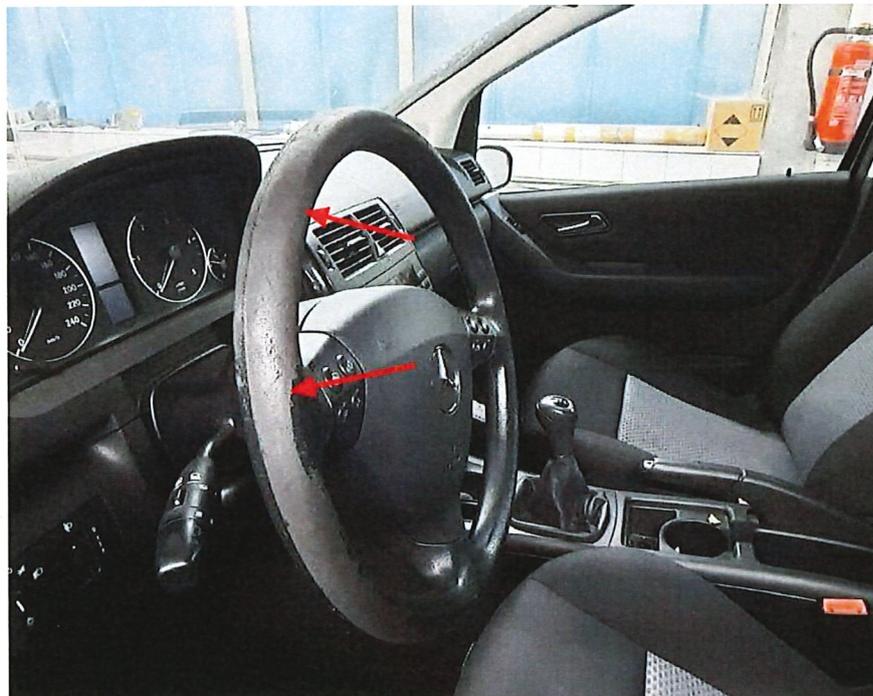
Bild 8 : Lenkrad abgegriffen

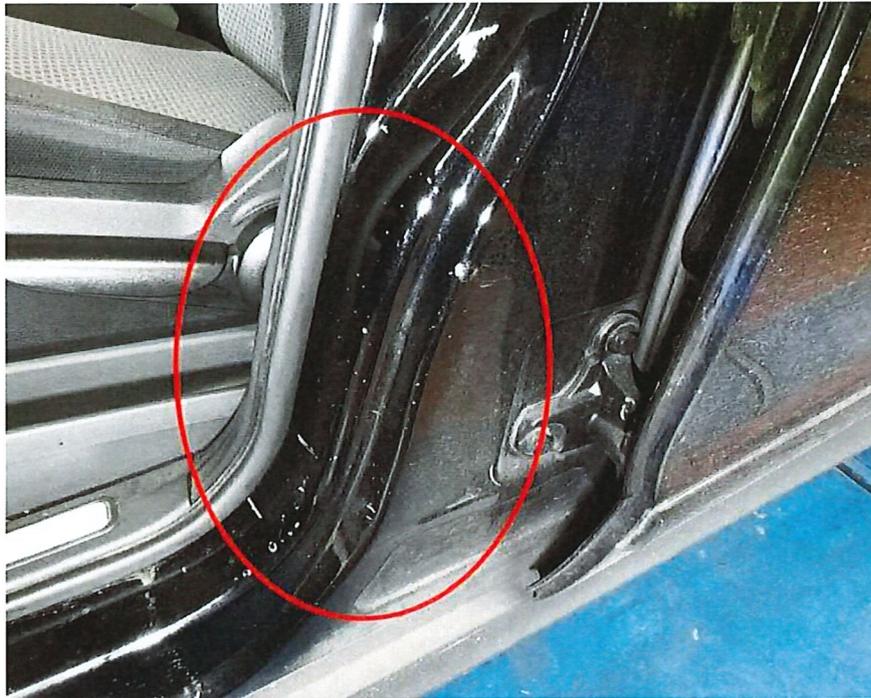
Bild 9 : Einstieg vorne links verschrammt

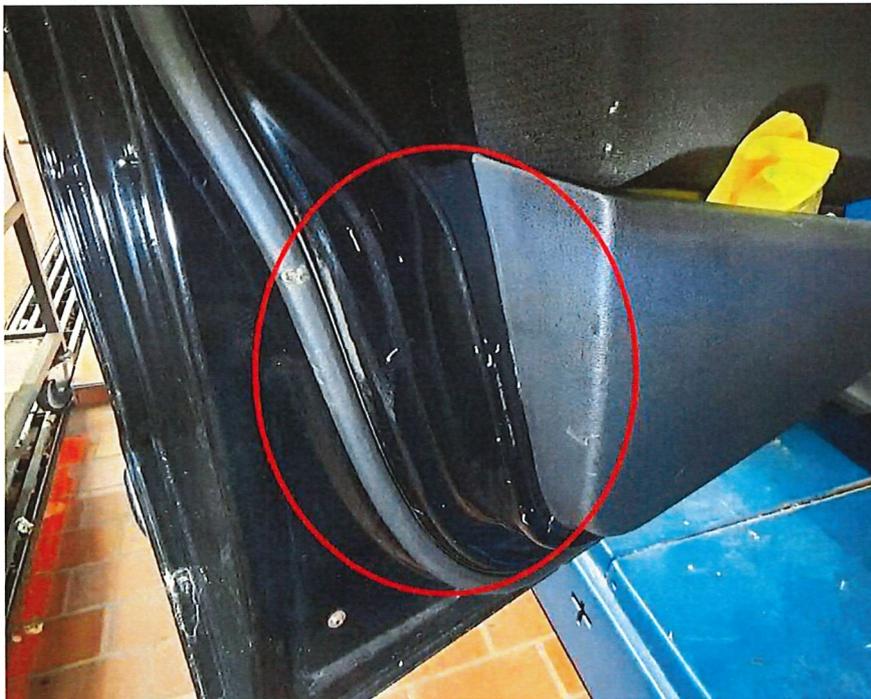
Bild 10 : Tür vorne links innen verschrammt

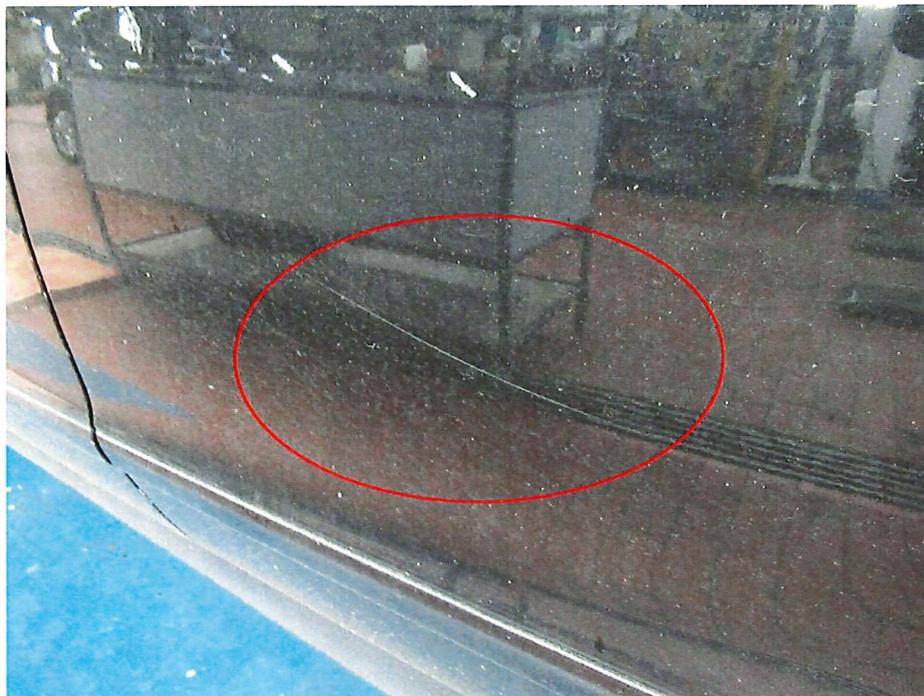
Bild 11 : Tür hinten links verkratzt

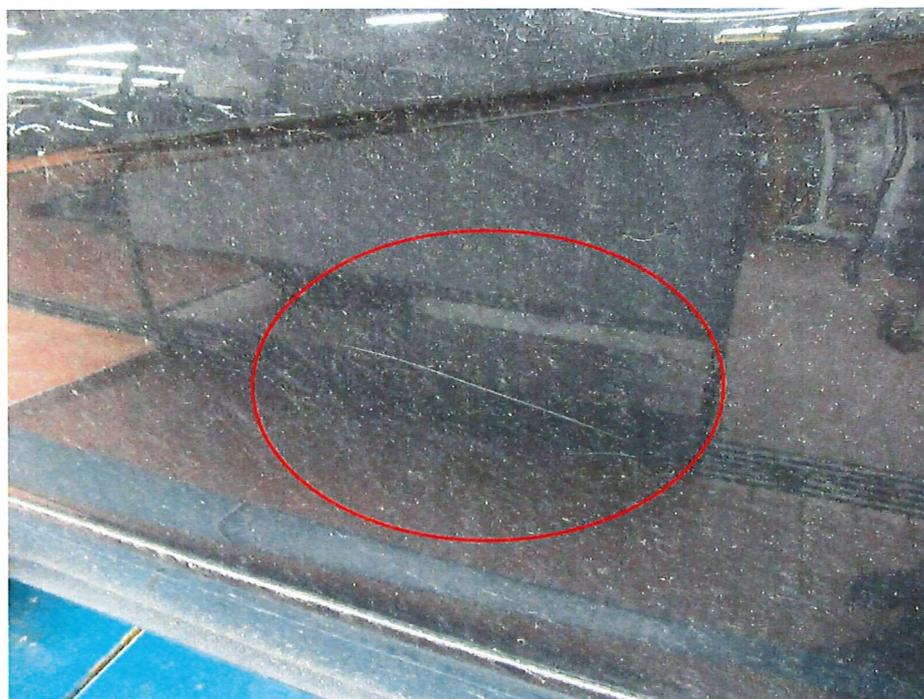
Bild 12 : Tür vorne links verkratzt

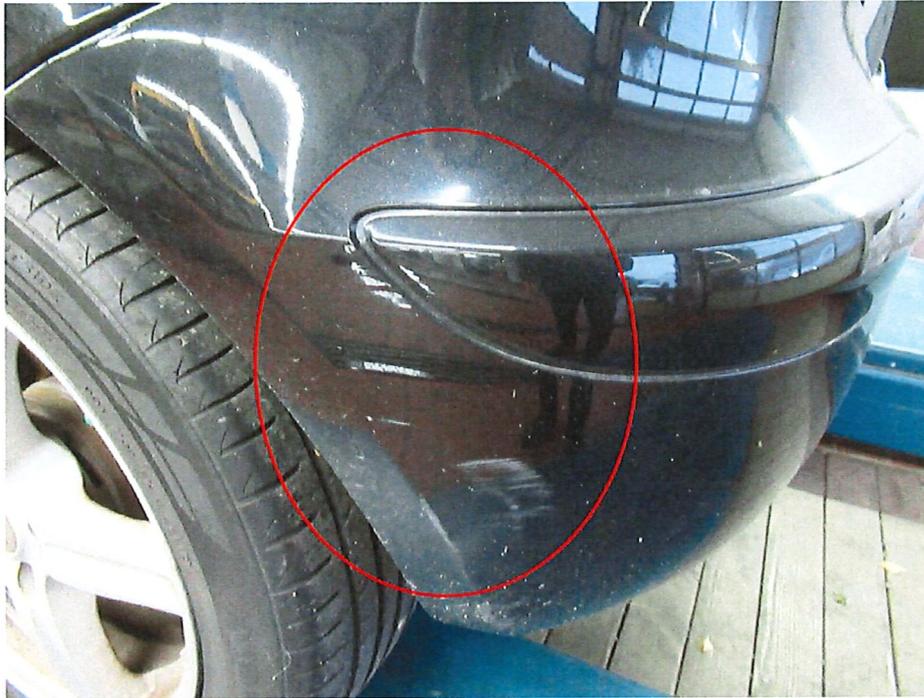
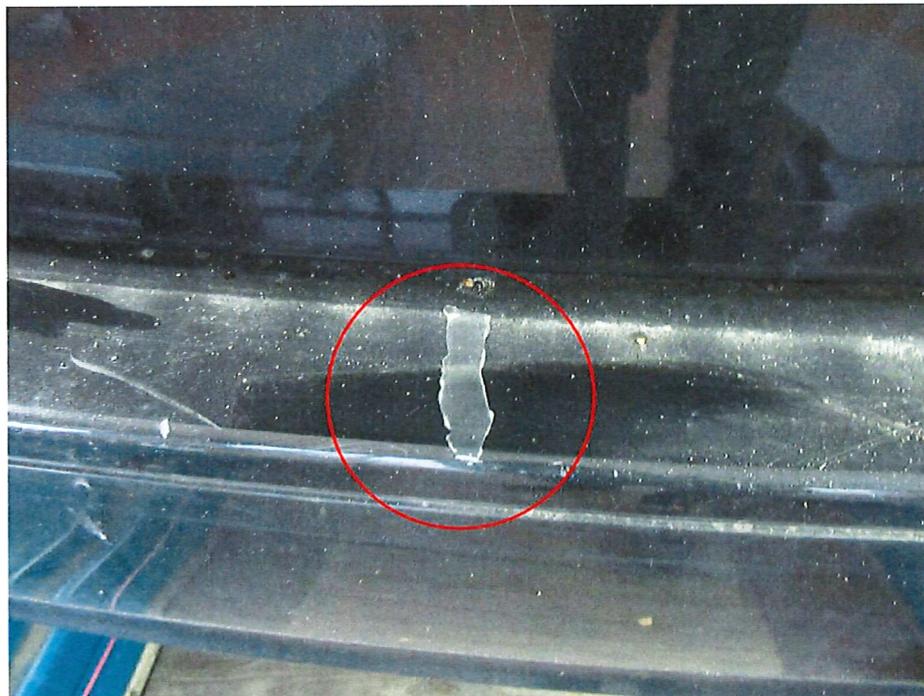
Bild 13 : Stoßfänger hinten links und mittig verschrammt

Bild 14 : Stoßfänger hinten links und mittig verschrammt

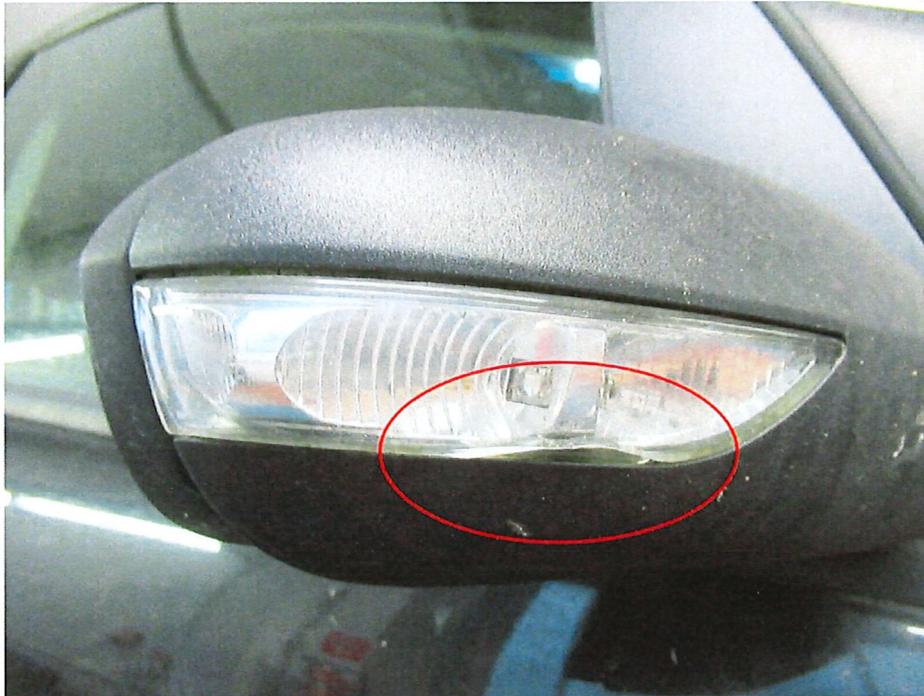
Bild 15 : Blinker rechts gebrochen

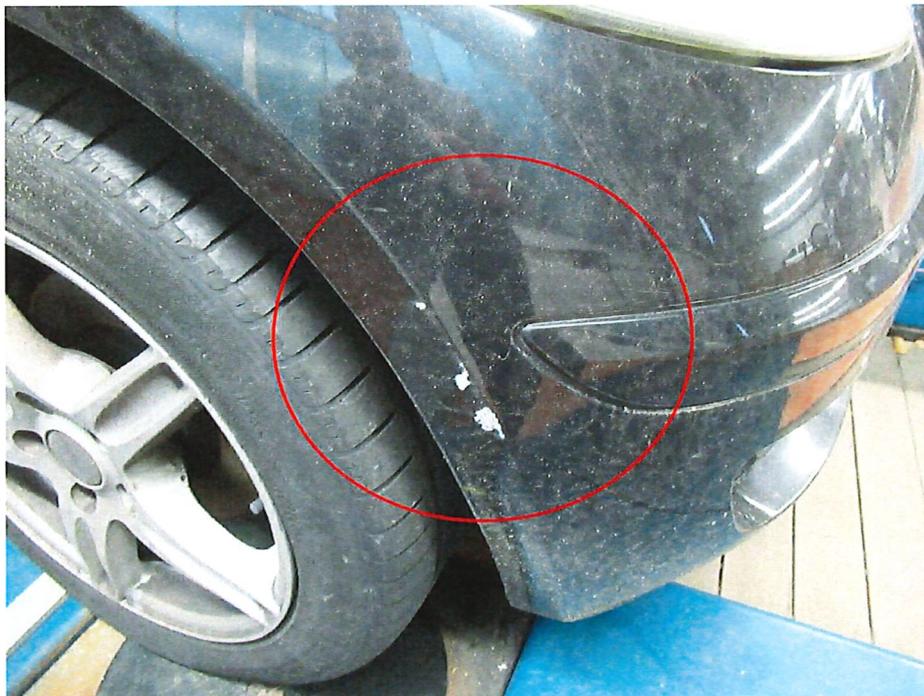
Bild 16 : Stoßfänger vorne rechts verschrammt

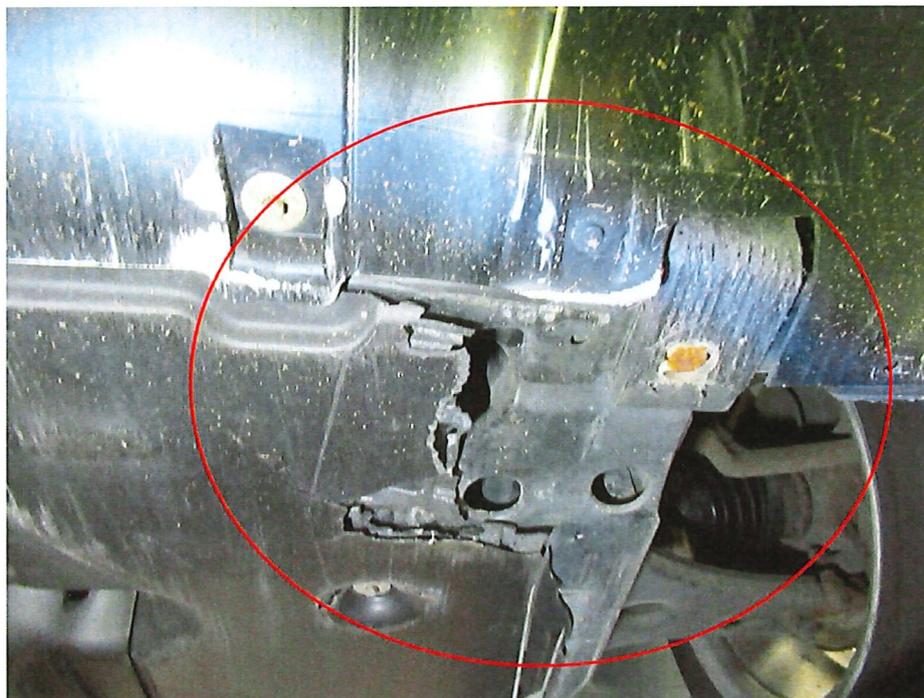
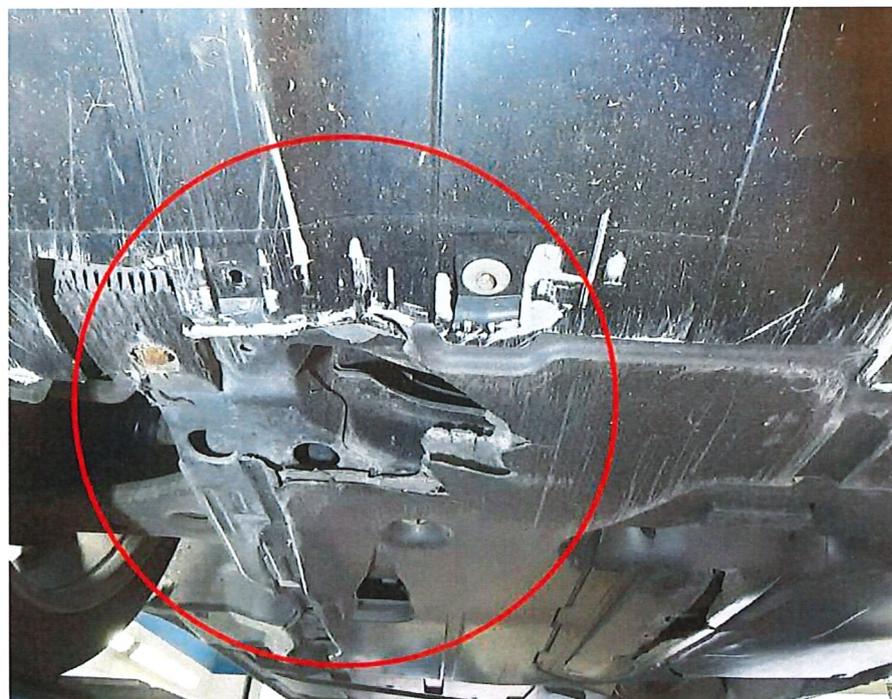
Bild 17 : Unterbodenverkleidungen vorne gebrochen

Bild 18 : Unterbodenverkleidungen vorne gebrochen

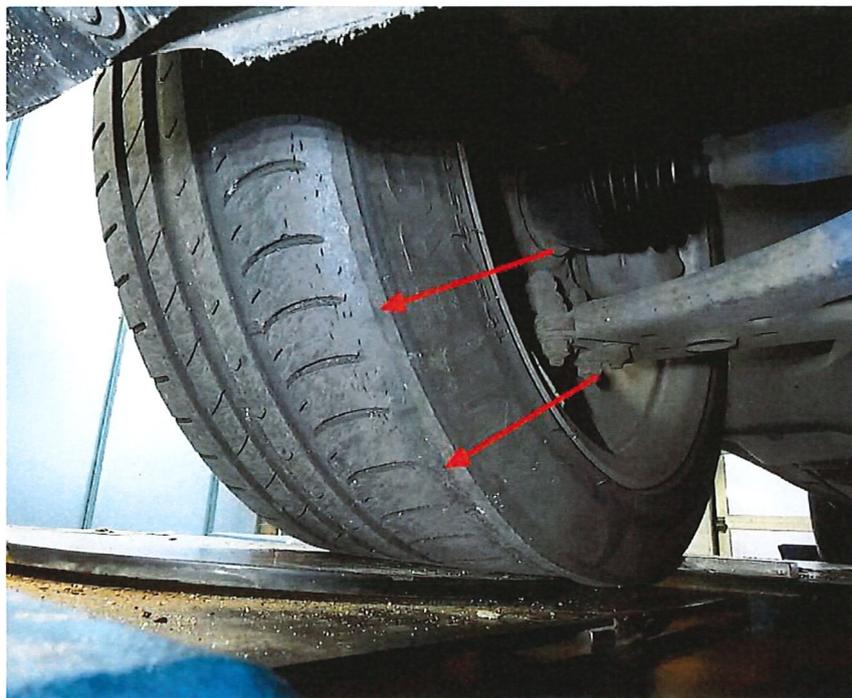
Reifenhersteller	Hankook
Reifentyp	Kinergy Eco K425
Reifengröße	195 / 55 R16 87V
Reifenart	Sommerreifen
Profiltiefe (mm)	Verschleißgrenze überschritten
Ersatzrad	Notrad

Bild 19 : Reifen vorne verschlissen

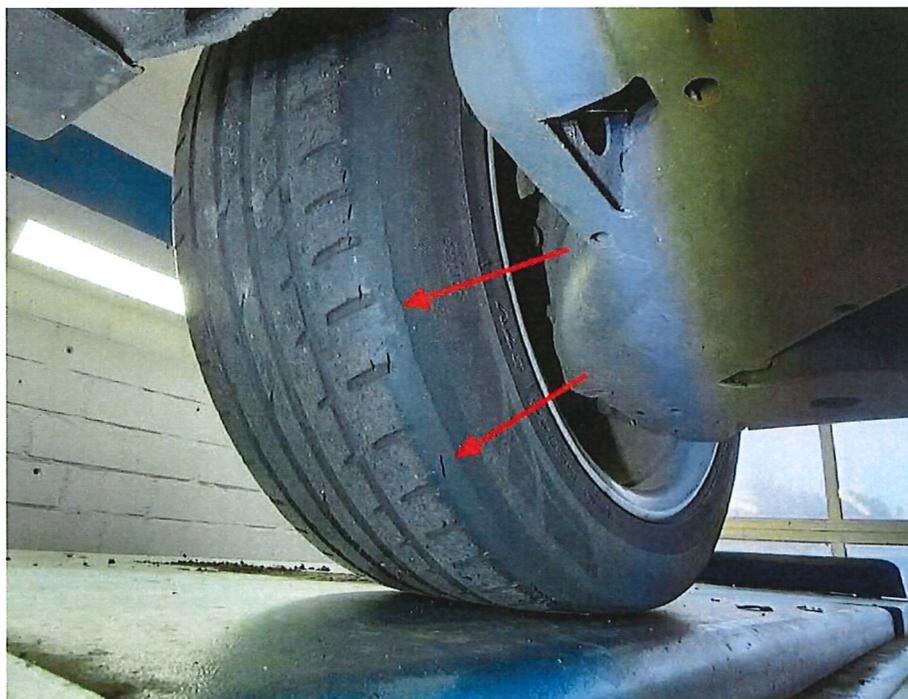
Bild 20 : Reifen hinten verschlissen

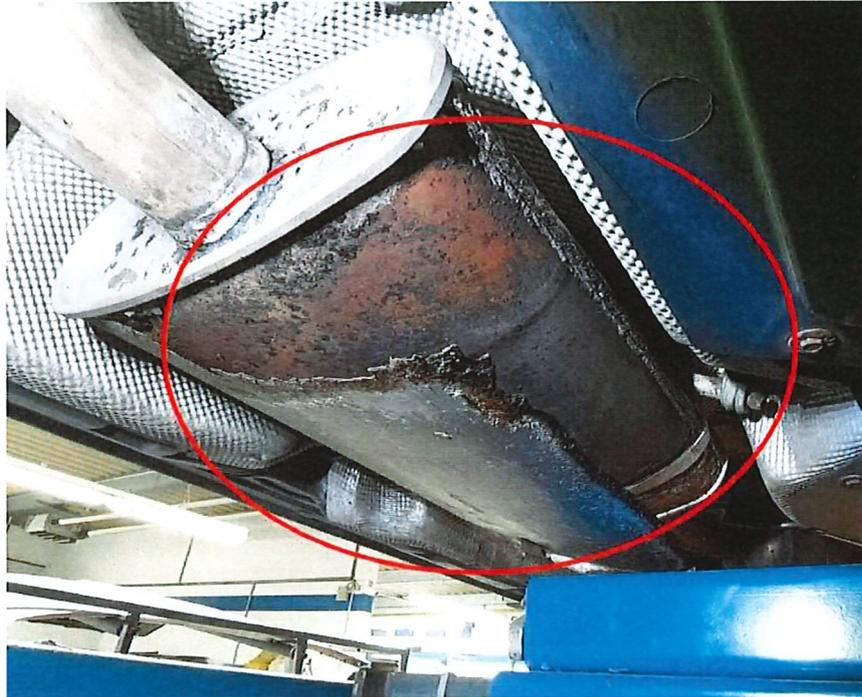
Bild 21 : Hauptschalldämpfer Korrosion
