DEKRA Automobil GmbH  
Dieselstr. 11, 49716 Meppen

## Bewertungsgutachten

**FIN** WBA3D31050J561660

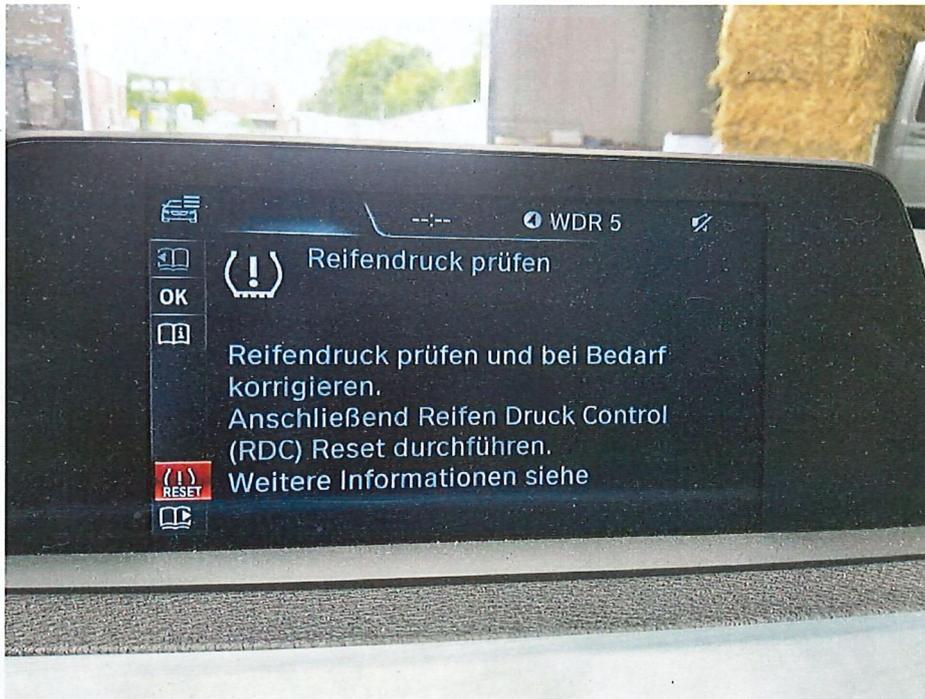
Bild 5 : Fehlermeldung Reifendruck

Fehlermeldung Reifendruck, prüfen und Befund festlegen, Schadenerweiterung möglich (Bild 5); Türverkleidung vorne links gerissen, erneuern (Bild 6); Fahrzeugaufbereitung, reinigen; Reifen (4) Verschleißgrenze erreicht, erneuern (Bild 13); Heckleuchte links verkratzt, erneuern (Bild 7); Griff an Türverkleidung vorne rechts verschrammt, erneuern (Bild 8); Stoßfänger vorne links gebrochen, erneuern (Bild 9, 10); Stoßfänger hinten links verschrammt, lackieren mit Lackaufbau (Bild 11). Leichtmetallfelge vorne rechts verschrammt, erneuern (Bild 12).

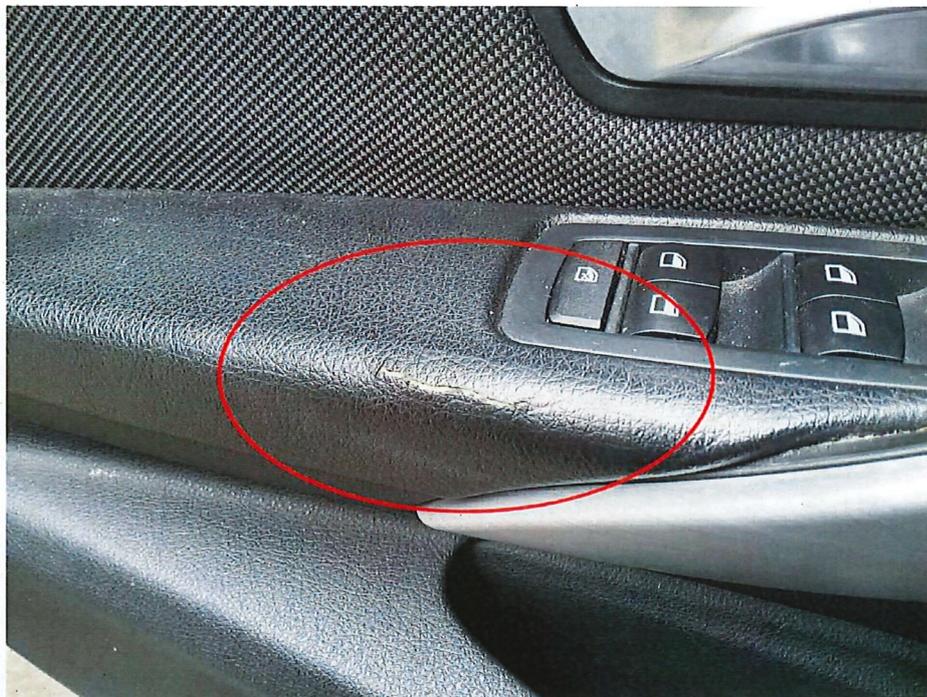
Bild 6 : Türverkleidung vorne links gerissen

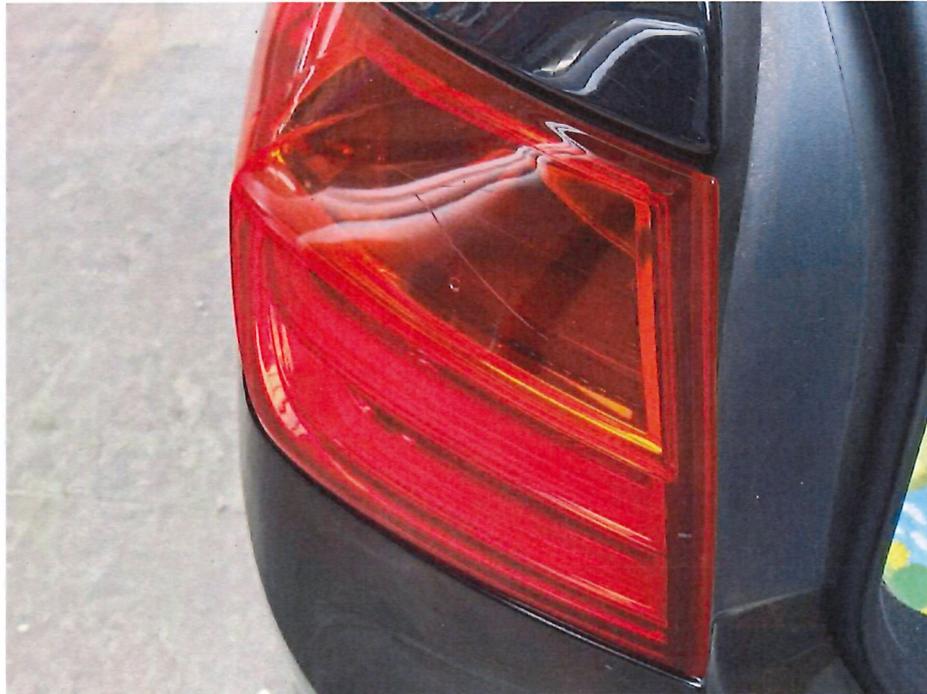
Bild 7 : Heckleuchte links verkratzt

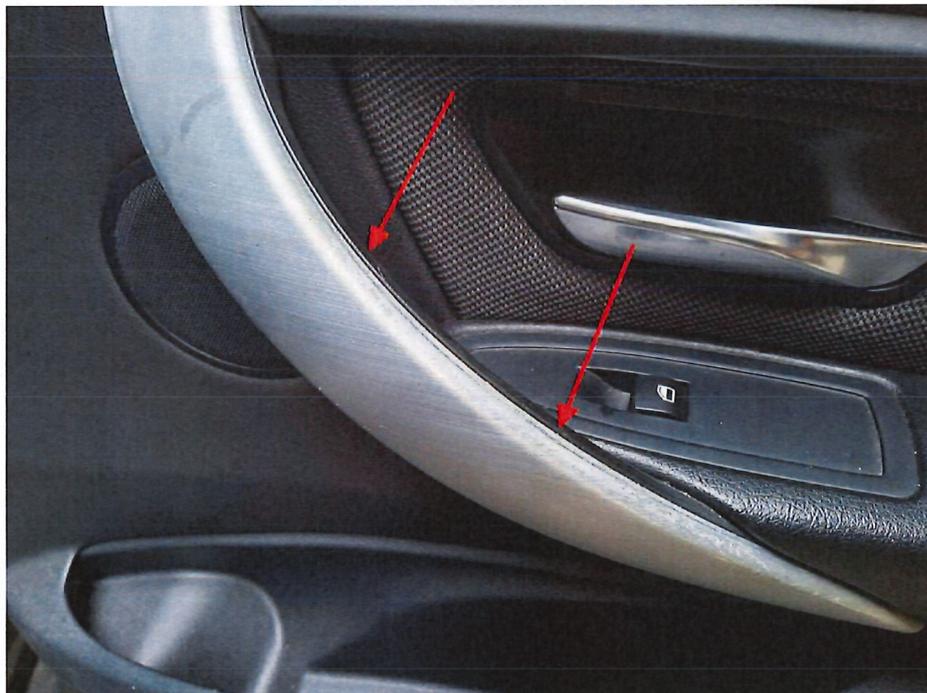
Bild 8 : Griff an Türverkleidung vorne rechts verschrammt

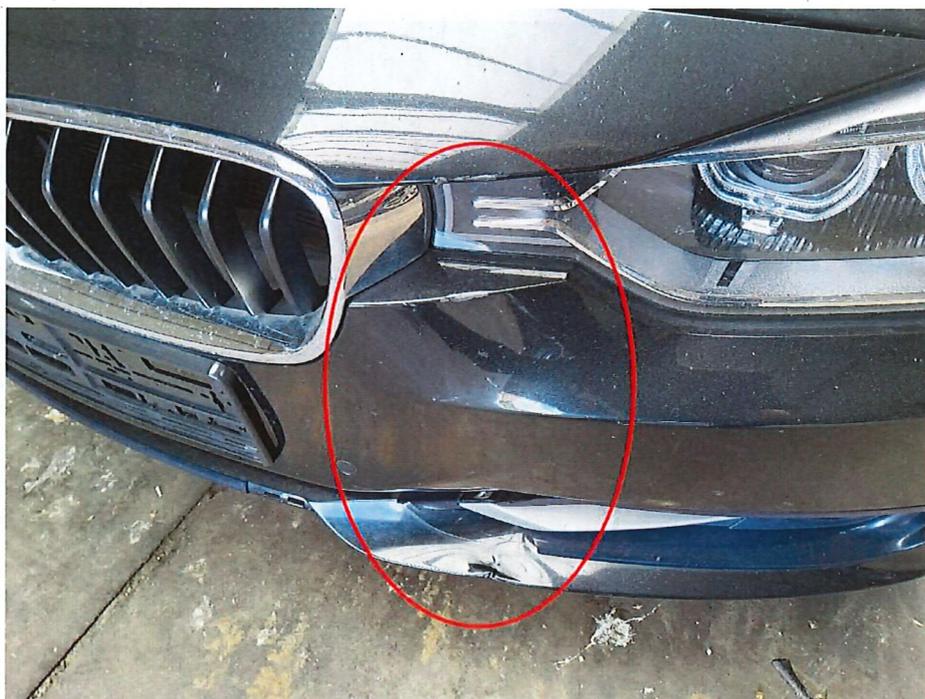
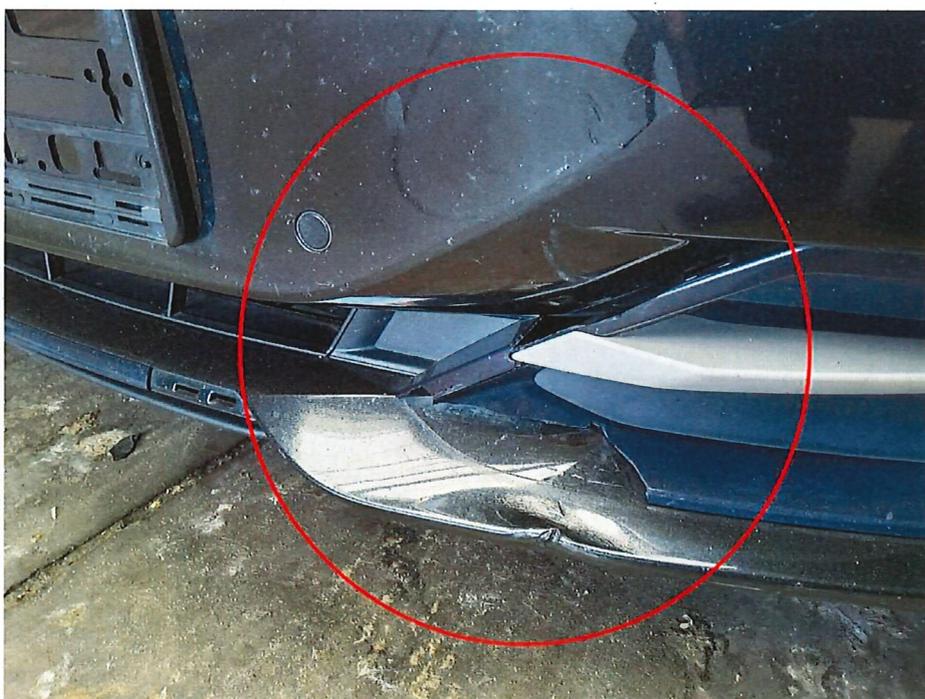
Bild 9 : Stoßfänger vorne links gebrochen

Bild 10 : Stoßfänger vorne links gebrochen

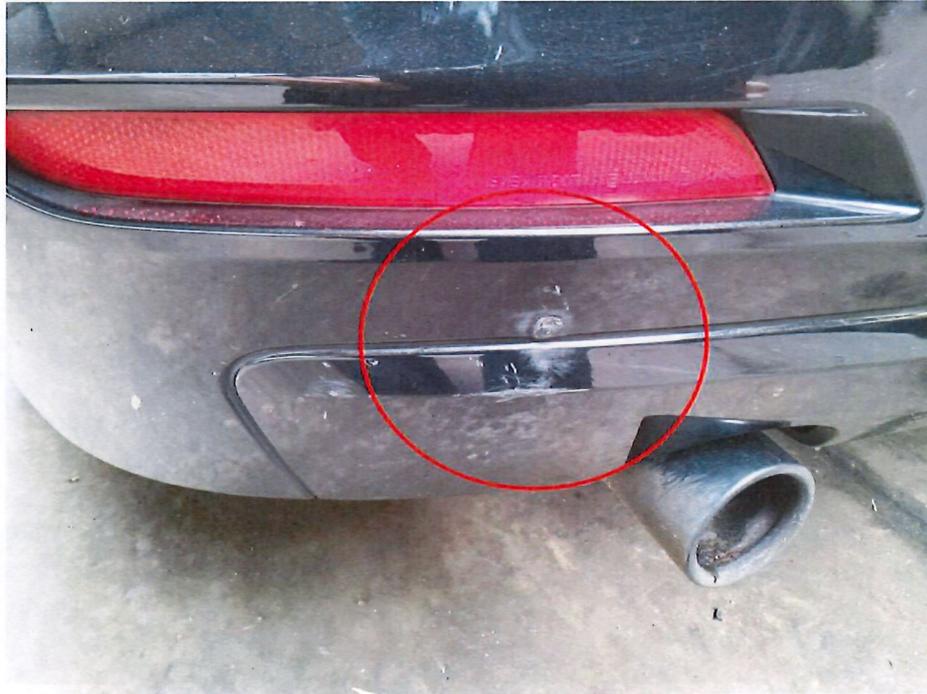
Bild 11 : Stoßfänger hinten links verschrammt

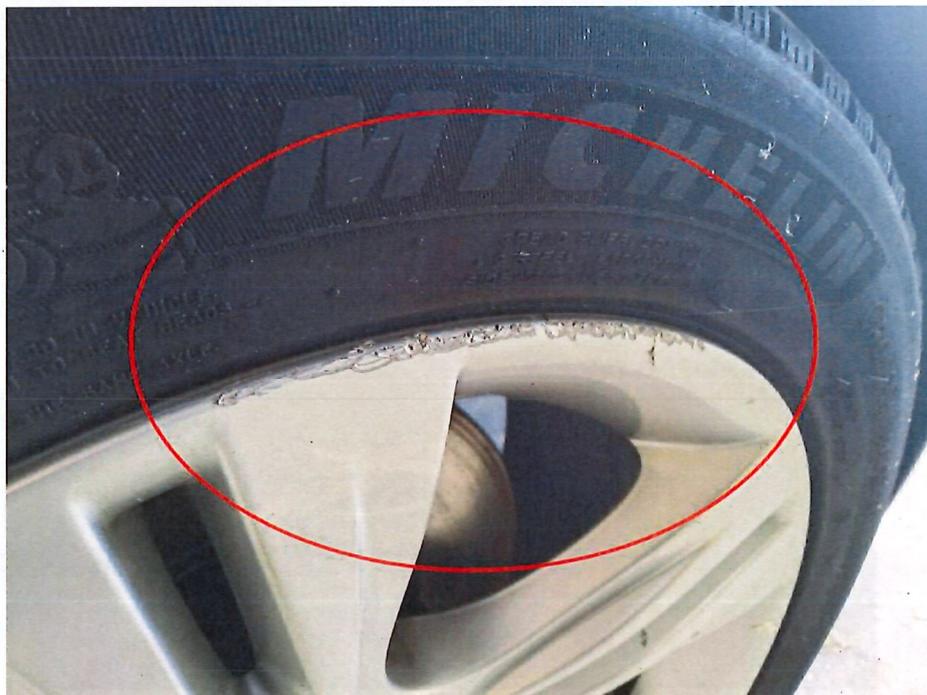
Bild 12 : Leichtmetallfelge vorne rechts verschrammt

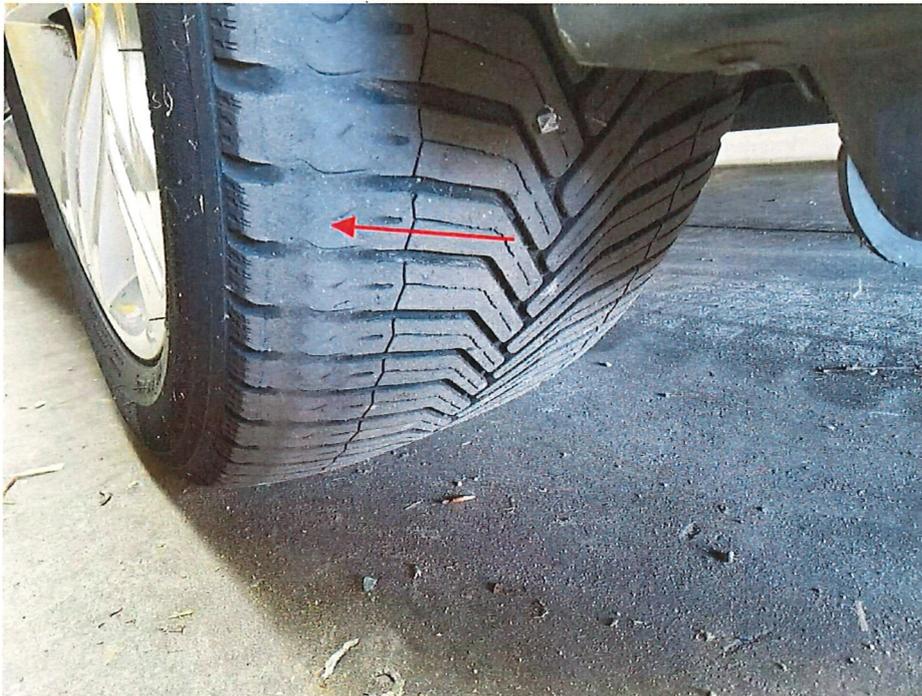
Achse	Reifenbezeichnung	Hersteller/Typ	Art	Profiltiefe
1 links	225 / 50 R 17 98 W	Michelin / Cross Climate+ ZP	A /O /F	3 mm
rechts	225 / 50 R 17 98 W	Michelin / Cross Climate+ ZP	A /O /F	3 mm
2 links	225 / 50 R 17 98 W	Michelin / Cross Climate+ ZP	A /O /F	3 mm
rechts	225 / 50 R 17 98 W	Michelin / Cross Climate+ ZP	A /O /F	3 mm

Bild 13 : Reifen (4) Verschleißgrenze erreicht
