Gutachten

Betreff: Gutachten zur Wertermittlung

Entsprechend der schriftlich vorliegenden Beauftragung vom 15.02.2023 wird im Nachfolgenden ein schriftliches Wertgutachten über einen Pkw, VW Touran 1.9 TDI DPF United, erstellt.

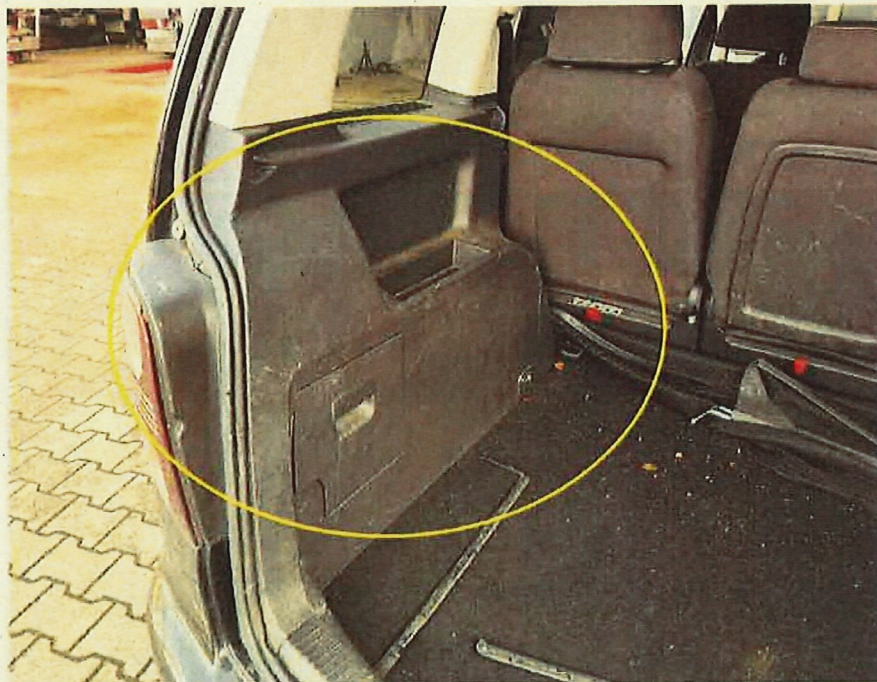
Bild 9 : Verkleidungsteile mit deutlichen Gebrauchsspuren

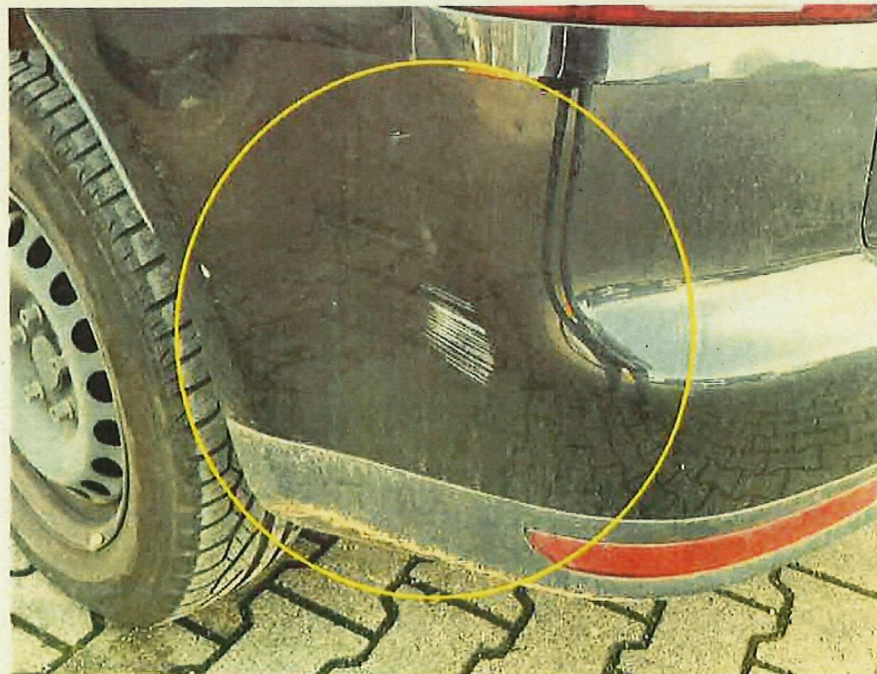
Bild 10 : Stoßfänger hinten verkratzt

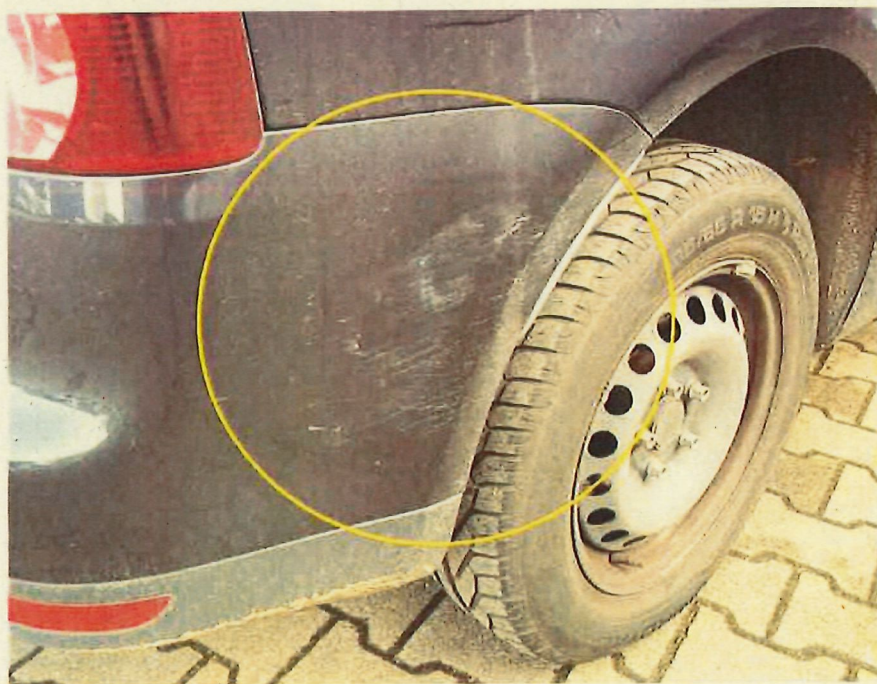
Bild 11 : Stoßfänger hinten verkratzt

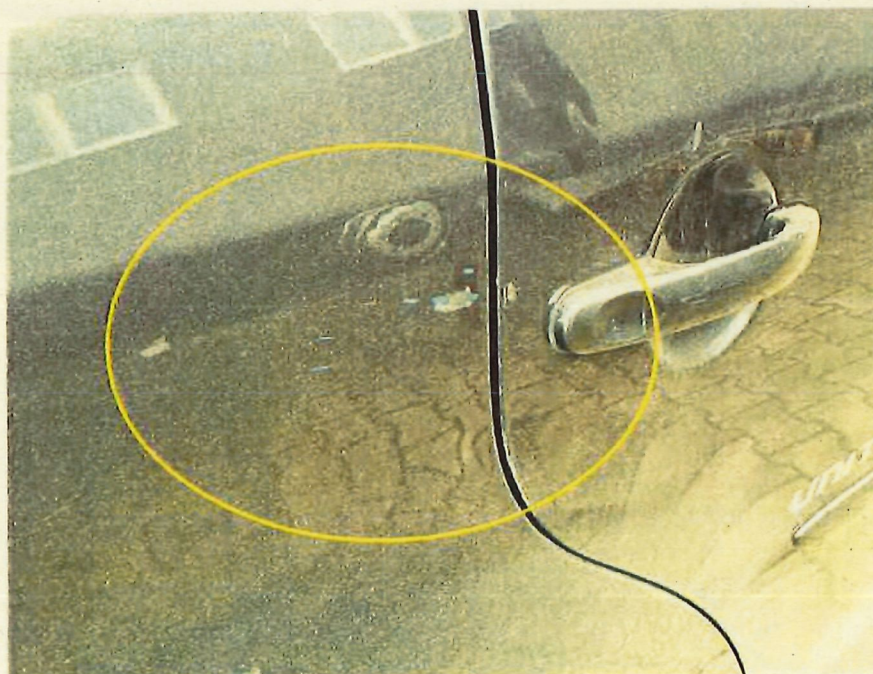
Bild 12 : Seitenteil verkratzt

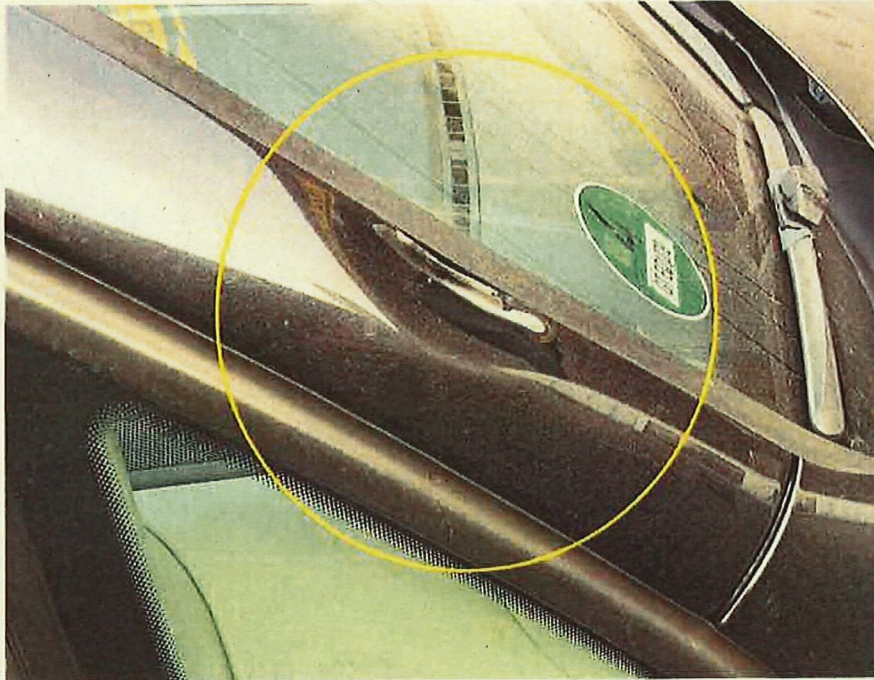
Bild 13 : A-Säule eingedrückt

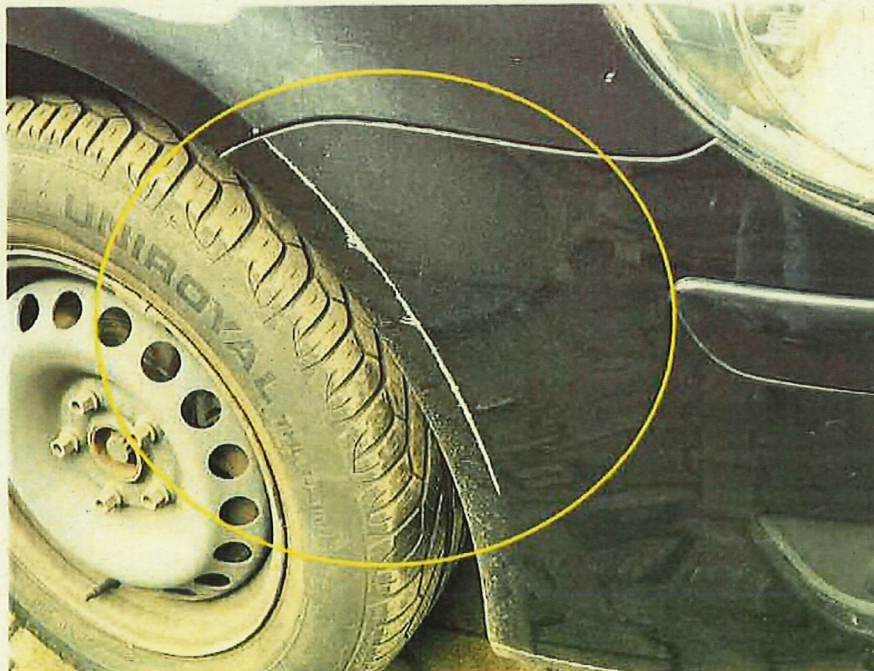
Bild 14 : Stoßfänger vorn verkratzt

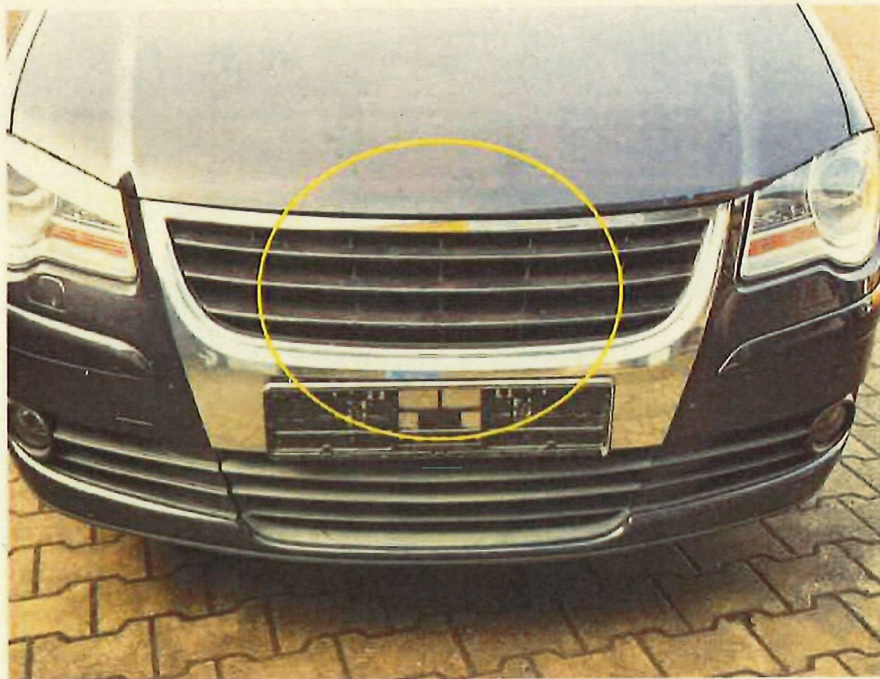
Bild 15 : Kühlergrill ohne Emblem

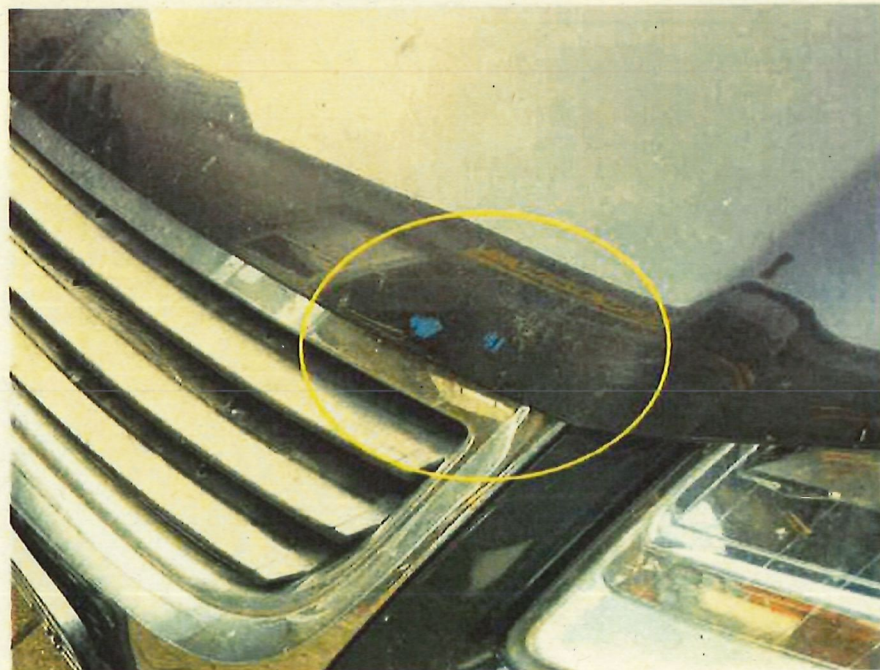
Bild 16 : Motorhaube verkratzt

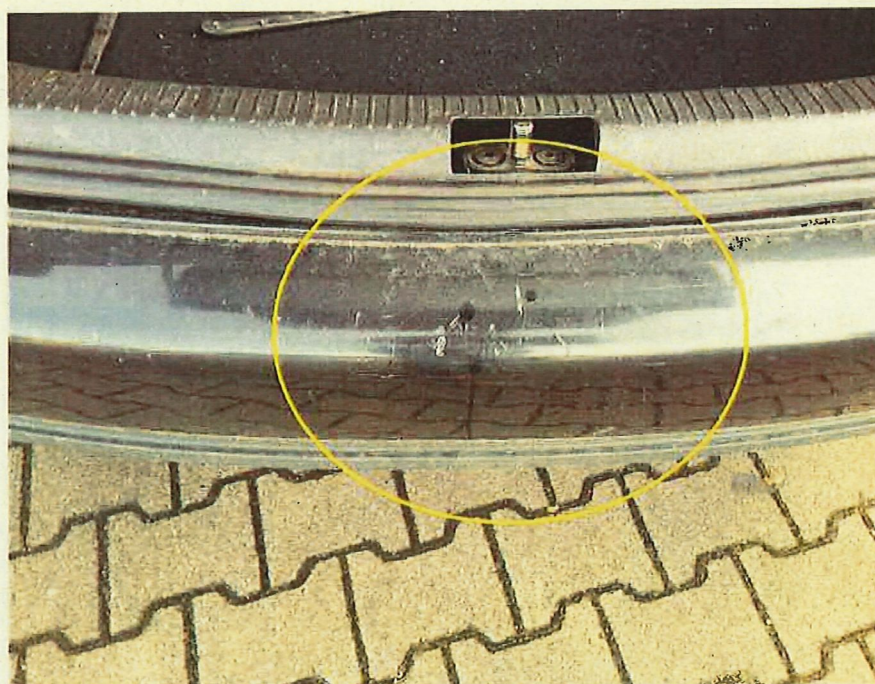
Bild 17 : Stoßfänger hinten verkratzt

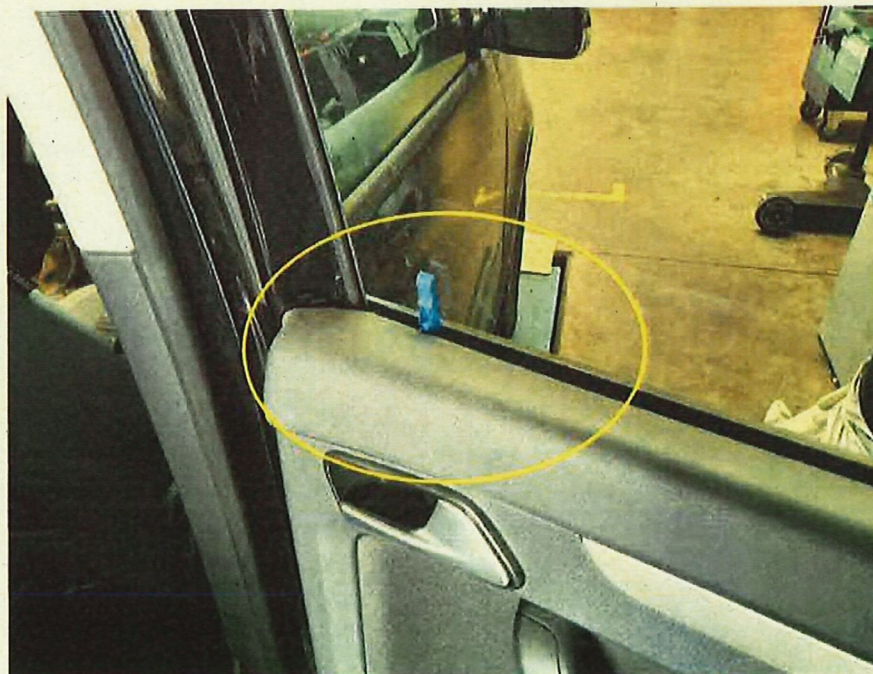
Bild 18 : Fensterheber hinten rechts ohne Funktion, Scheibe provisorisch gesperrt

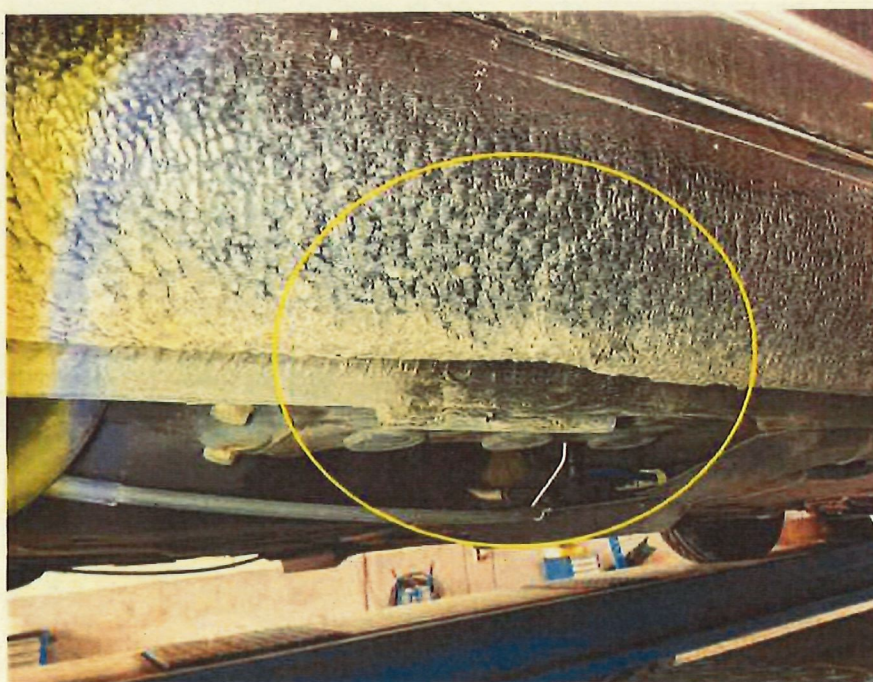
Bild 19 : Schweller rechts eingedrückt

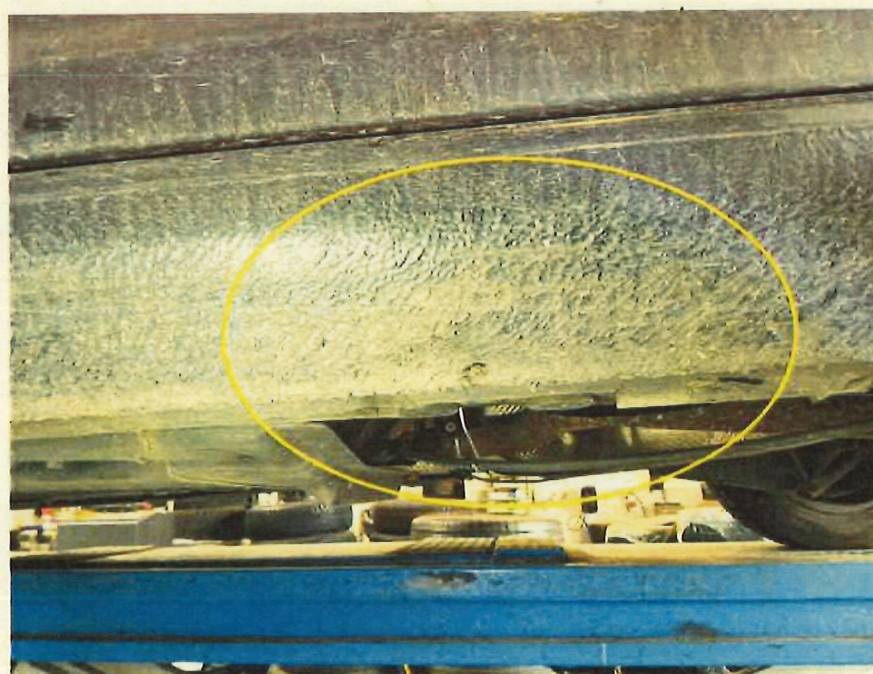
Bild 20 : Schweller links eingedrückt

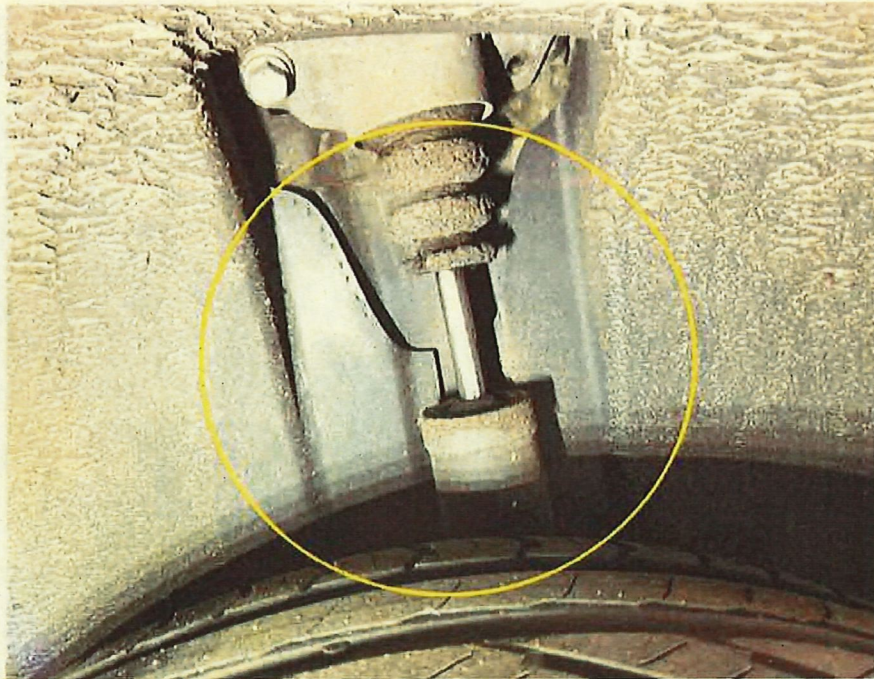
Bild 21 : Stoßdämpfer hinten ölfleucht

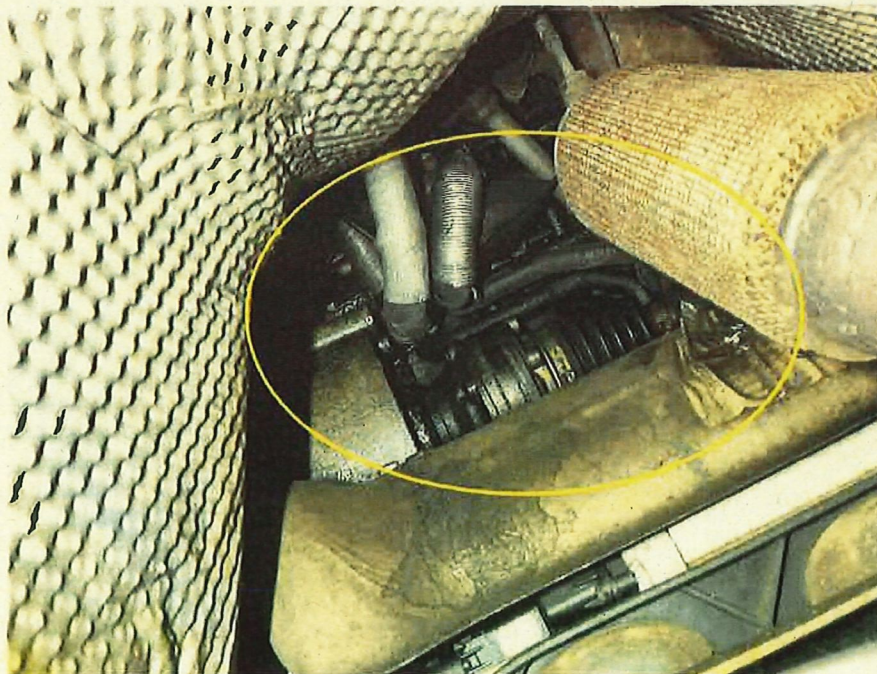
Bild 22 : Motor ölfleucht

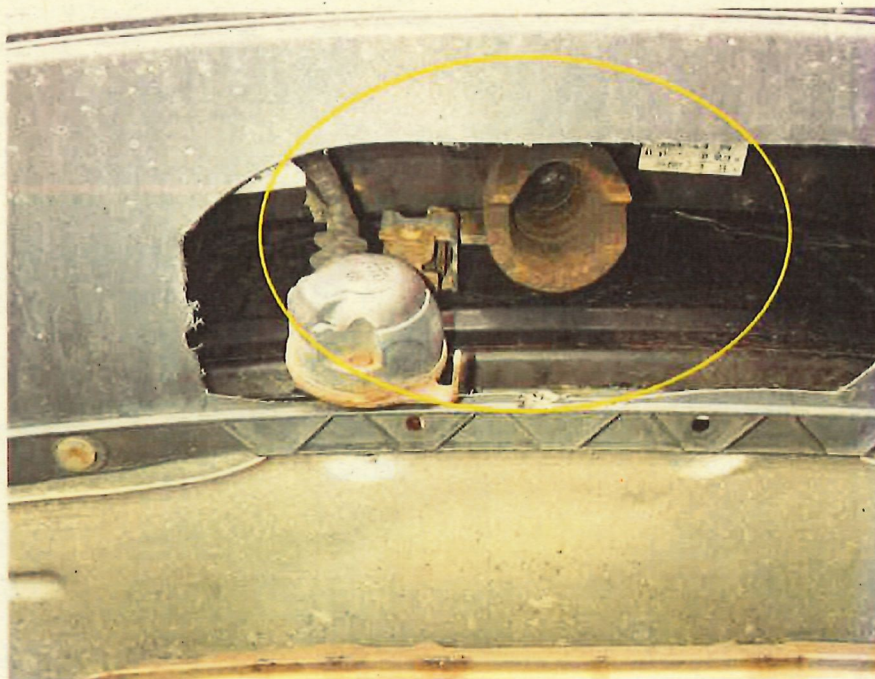
Bild 23 : Kugelkopf der Anhängerkupplung fehlt
