Bewertungsgutachten

KennzeichenMH **NL10****FIN VF37DBHY6JN549933**

DEKRA-Nr: 0624 / 034869 / 2023 / B061528000832

vom 13.12.2023

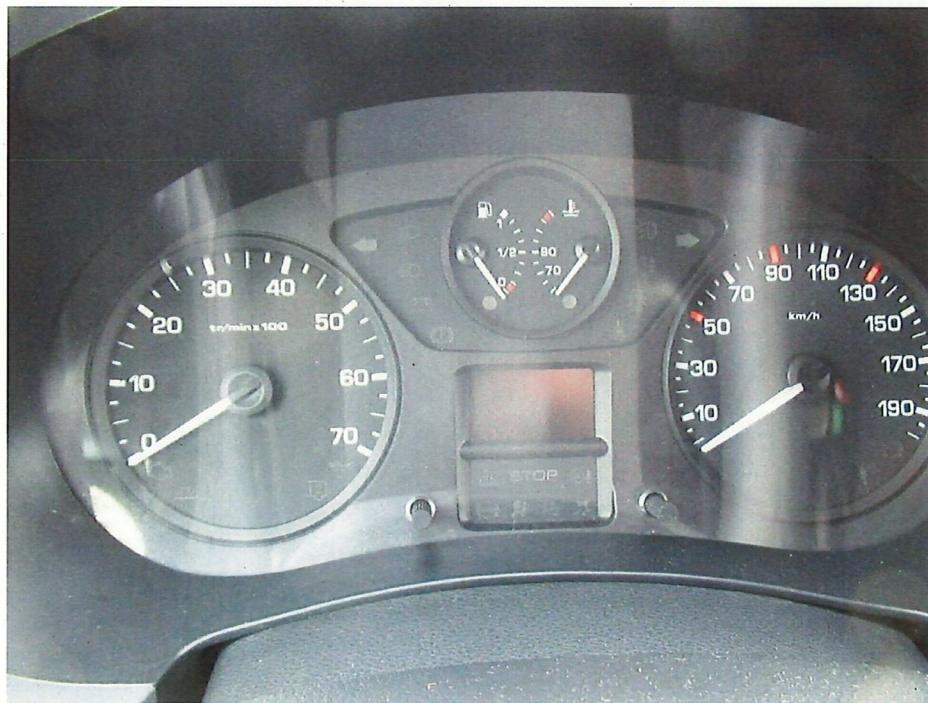
Fahrzeugart	Lastkraftwagen
Hersteller	PEUGEOT (F)
Typ / Verkaufsbezeichnung	7 / Partner 1.6 BlueHDI 100 L1 Premium
Aufbauart	Geschlossener Kasten
HSN / TSN	3003 / AWE
Fahrzeug-Ident.-Nr.	VF37DBHY6JN549933
zul. Gesamtmasse	2195 kg
Maße über alles L / B / H	4380 / 1810 / 1801 (mm)
Radstand	2728
Türen	4
Sitzplätze	2
Farbe	TYPE HABILLAGE EXTERIEUR PLATE STANDARD
Lackierung	Uni
Polster / Farbe	Stoff / Anthrazit
Energiequelle / Kraftstoff	Diesel
Motorart / Zylinderanzahl	Reihenmotor / 4
Leistung / Hubraum	73 kW / 1560 cm ³
Schadstoffklasse	EURO6;X;PI/CI; N1 II
Getriebe / Gänge	Schaltgetriebe / 5
Felgen	Stahl mit Radzierblende
Laufleistung geschätzt	78.000 km
	Fahrzeug ohne Spannungsversorgung

Bild 4 : Instrumententafel ohne Stromversorgung

Fahrzeugaufbereitung, reinigen; Fahrzeugbatterie Tiefentladten, erneuern; Servicenachweis fehlt, erneuern;

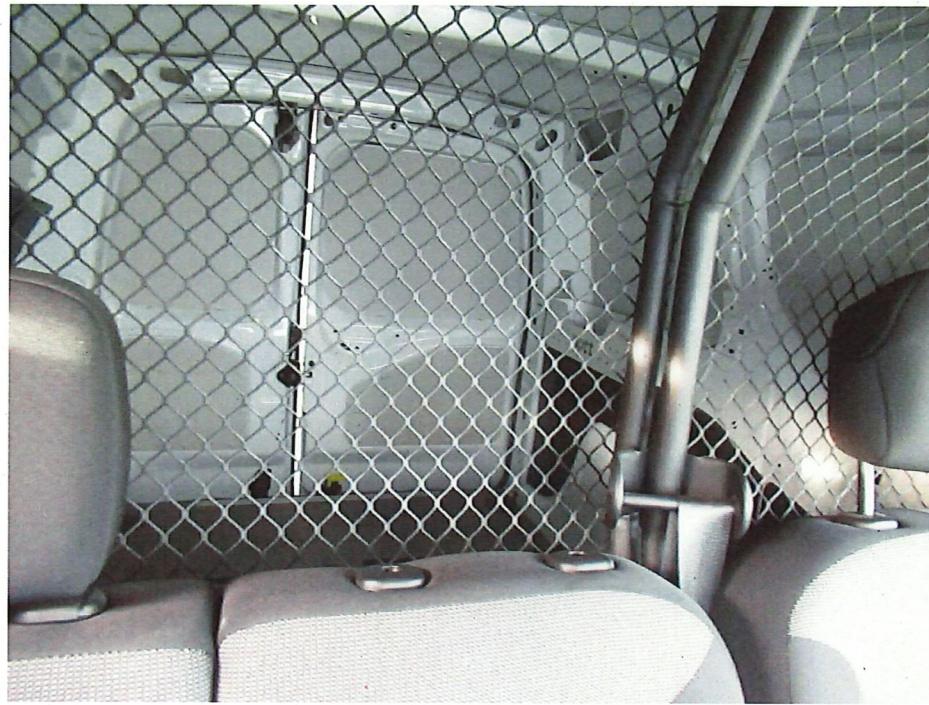
Kopfstütze vorne, 1.Fahrzeugschlüssel

Bild 7 : Laderaum
Kopfstütze mittig fehlt
