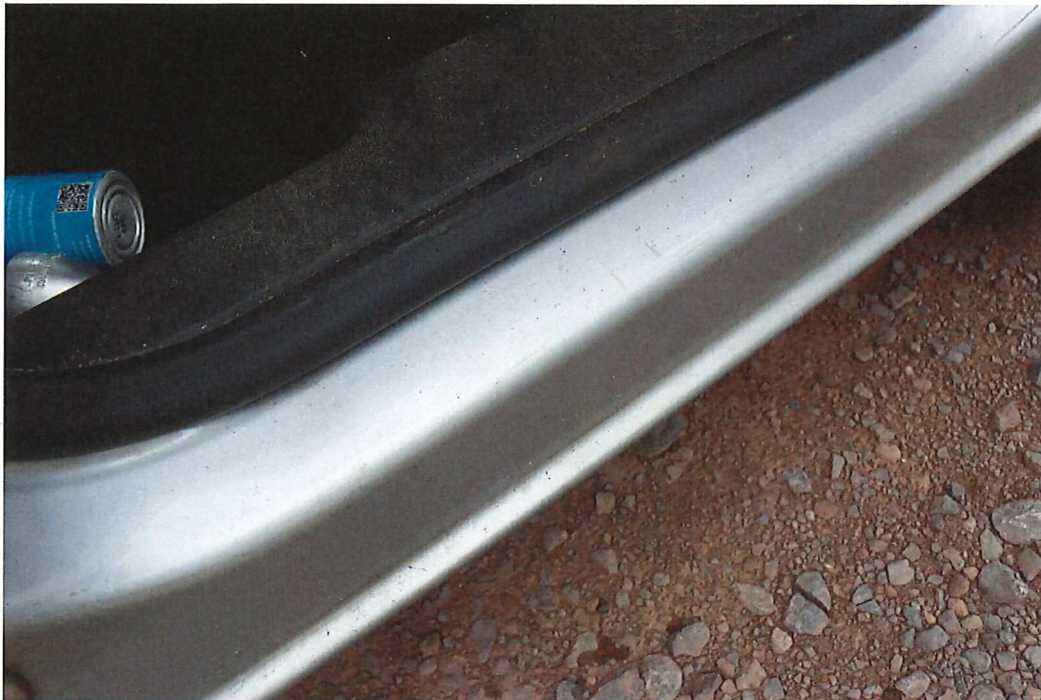
Bild 19 : Einstieg hinten links verkratzt und deformiert

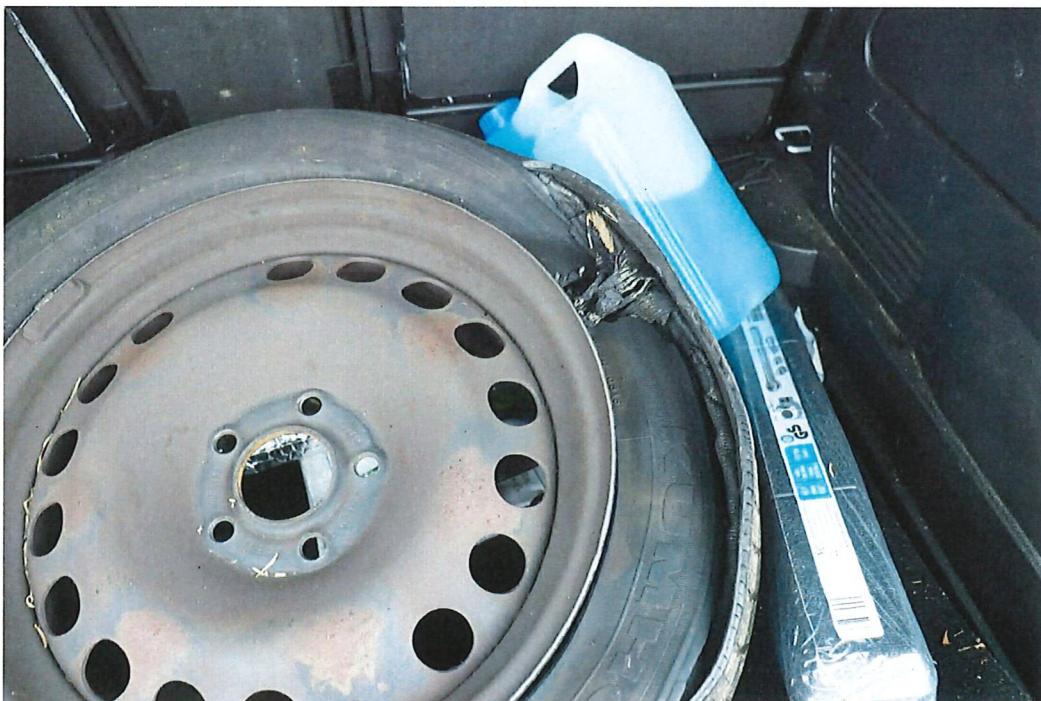
Bild 20 : Reifen vorne links geplatzt und demontiert

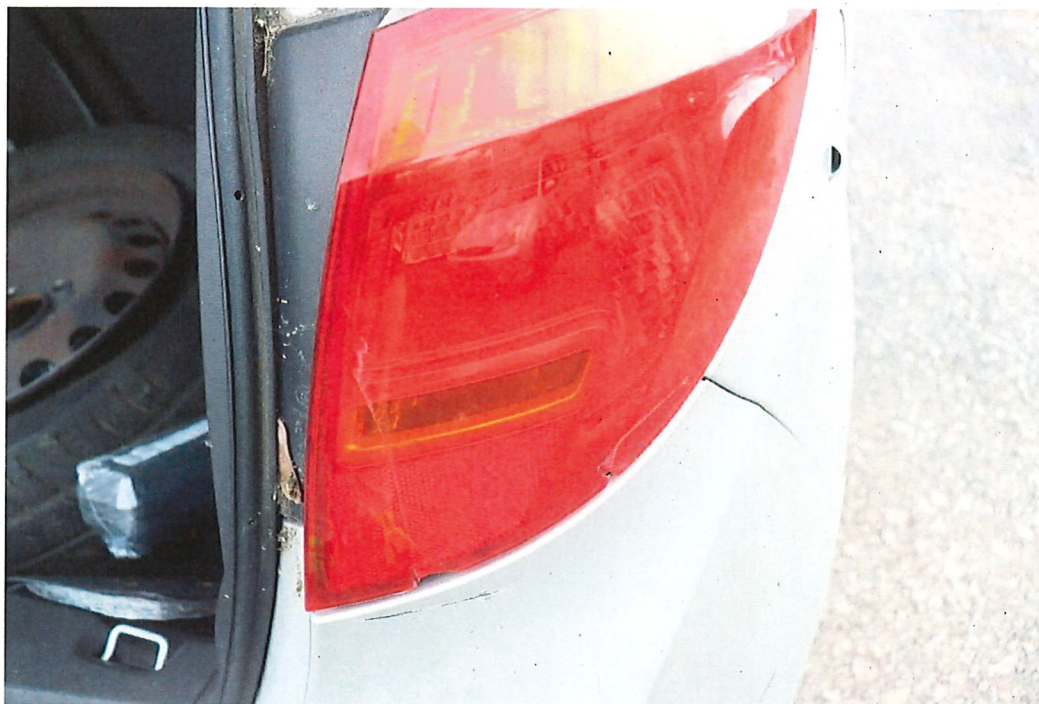
Bild 21 : Rückleuchte rechts gebrochen

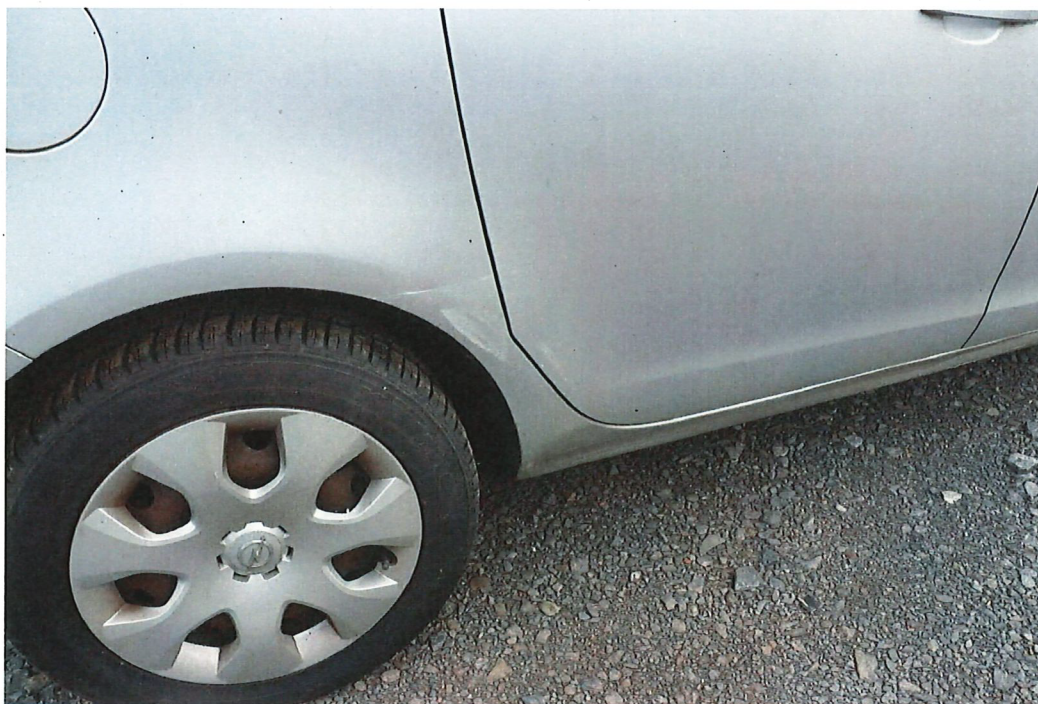
Bild 22 : Streifschaden rechte Fahrzeugseite (Seitenwand und Türen verschrammt und deformiert)

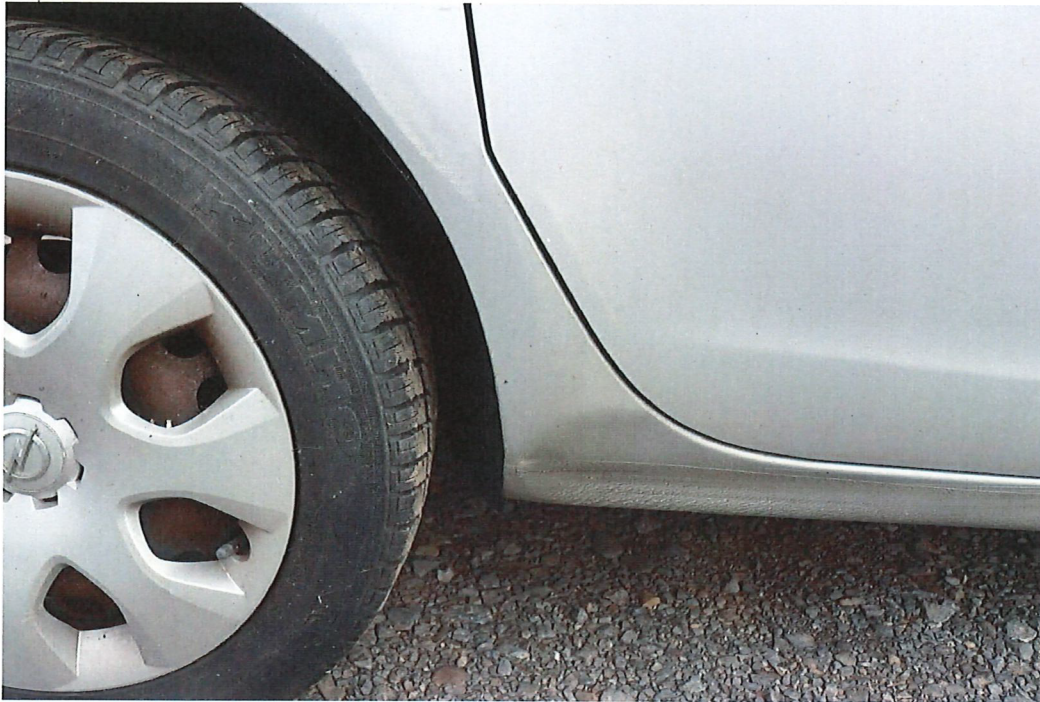
Bild 23 : Streifschaden rechte Fahrzeugseite (Seitenwand und Türen verschrammt und deformiert)

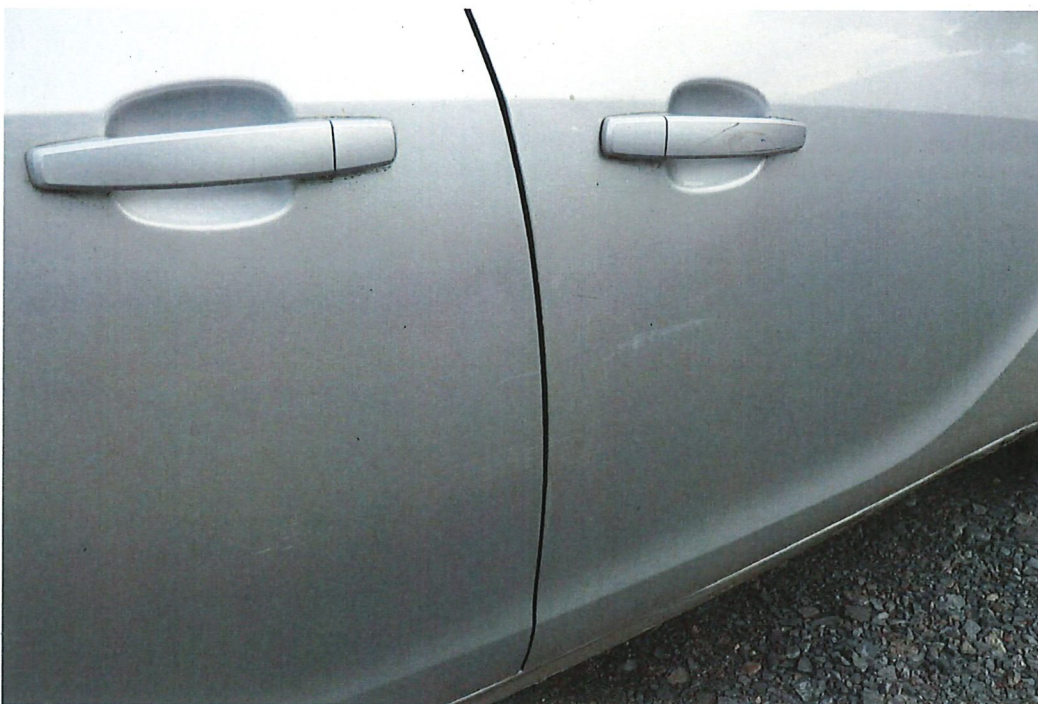
Bild 24 : Streifschaden rechte Fahrzeugseite (Seitenwand und Türen verschrammt und deformiert)

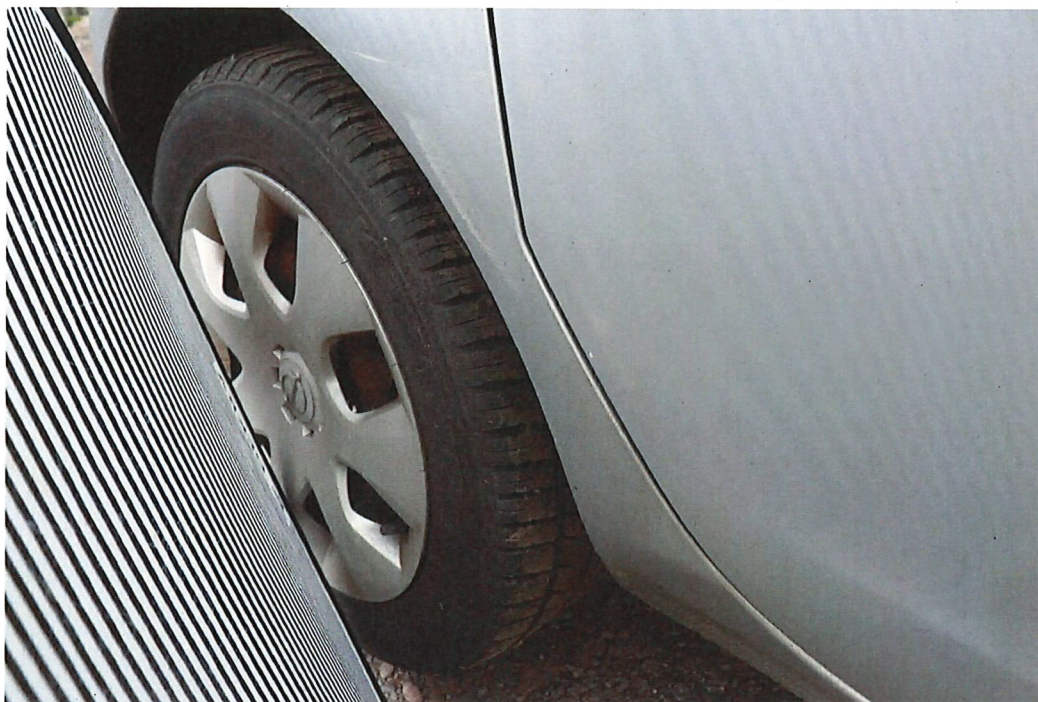
Bild 25 : Streifschaden rechte Fahrzeugseite (Seitenwand und Türen verschrammt und deformiert)

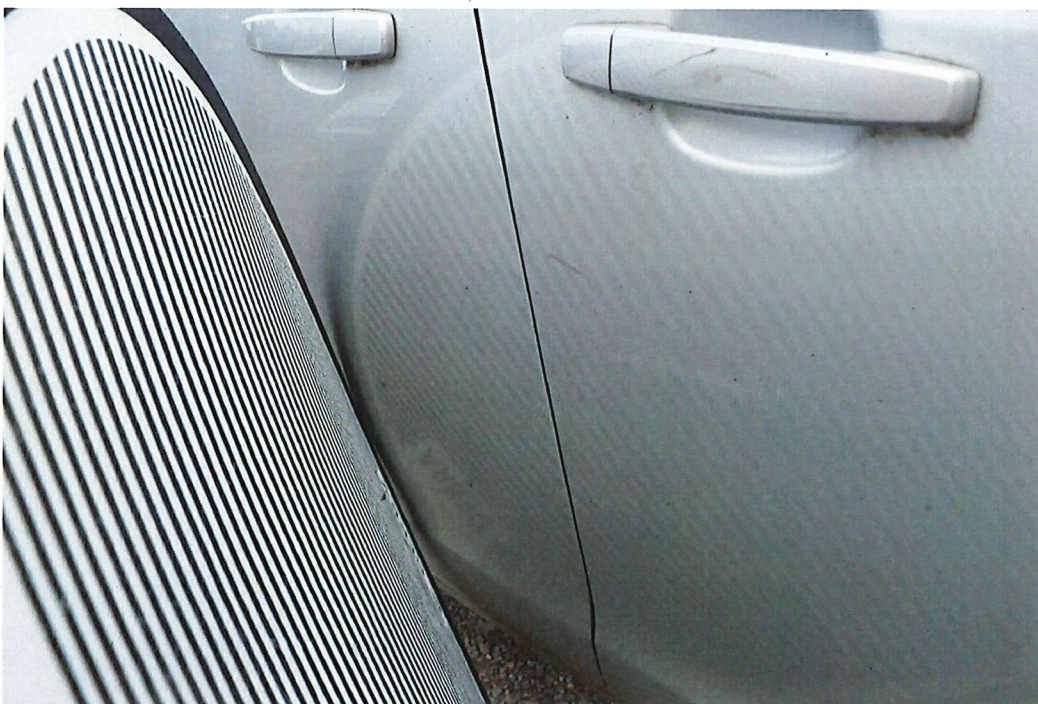
Bild 26 : Streifschaden rechte Fahrzeugseite (Seitenwand und Türen verschrammt und deformiert)

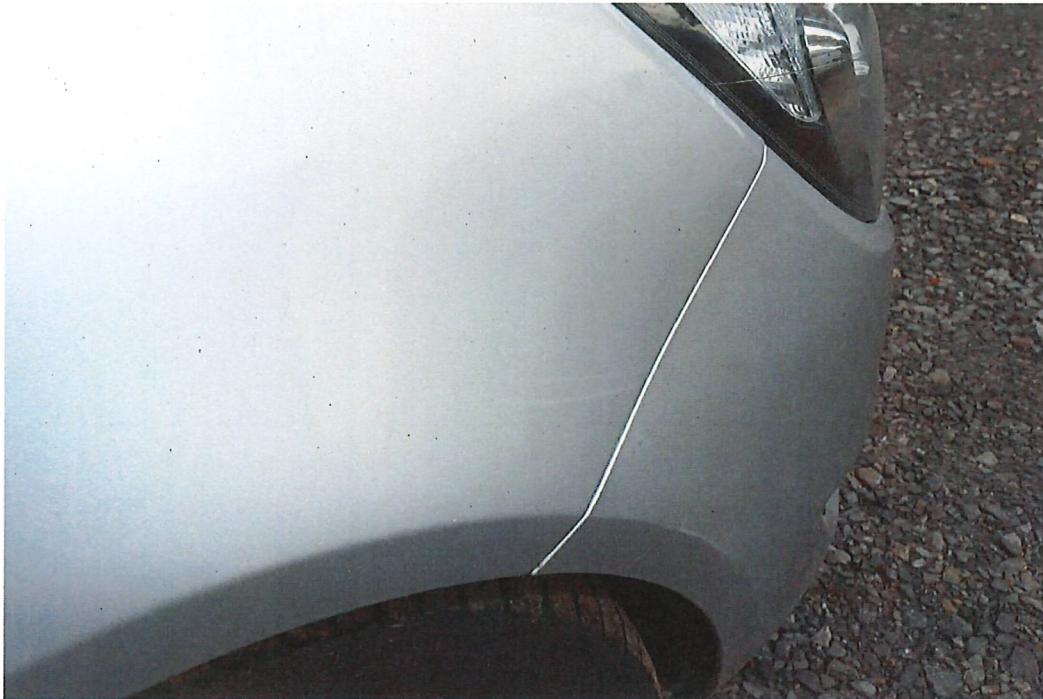
Bild 27 : Kotflügel vorne rechts verkratzt

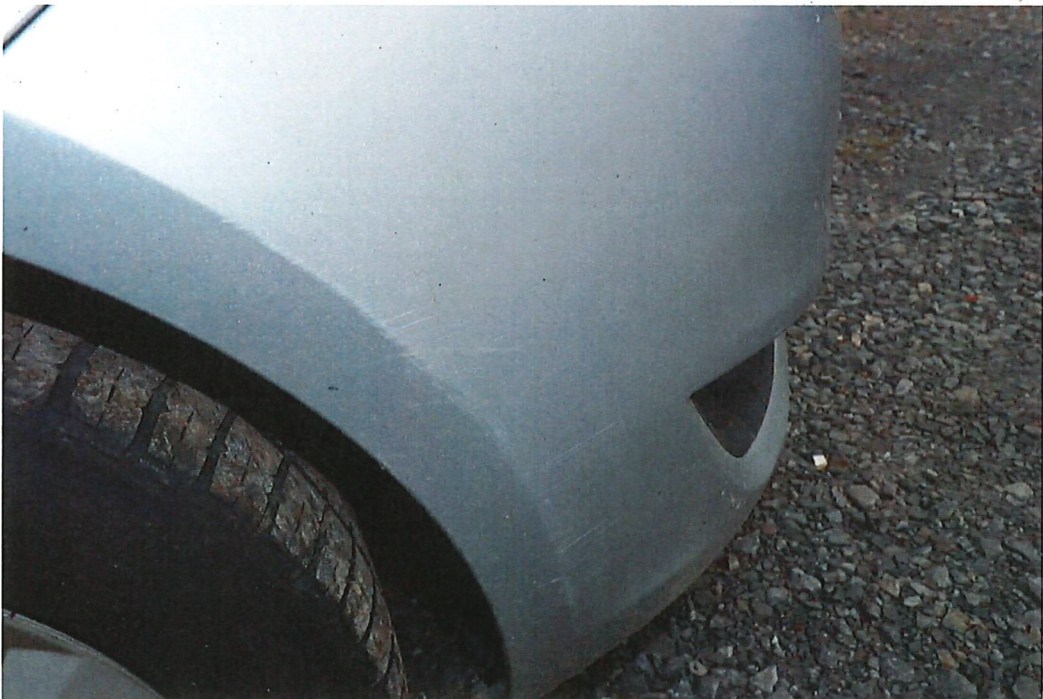
Bild 28 : Vordere Stoßfängerverkleidung verschrammt

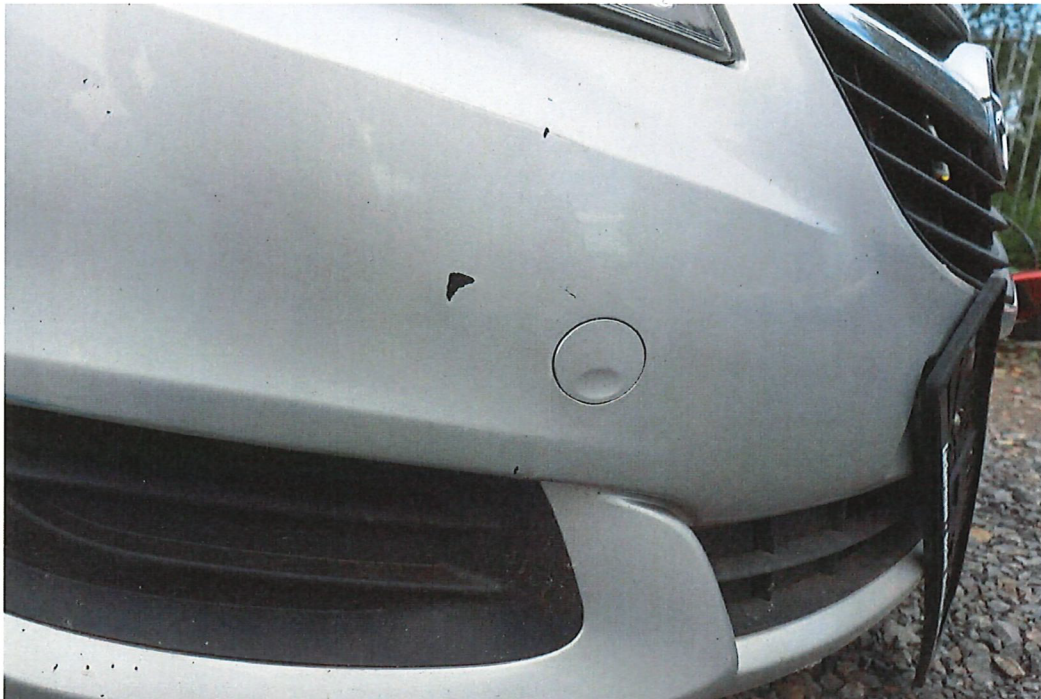
Bild 29 : Vordere Stoßfängerverkleidung verschrammt

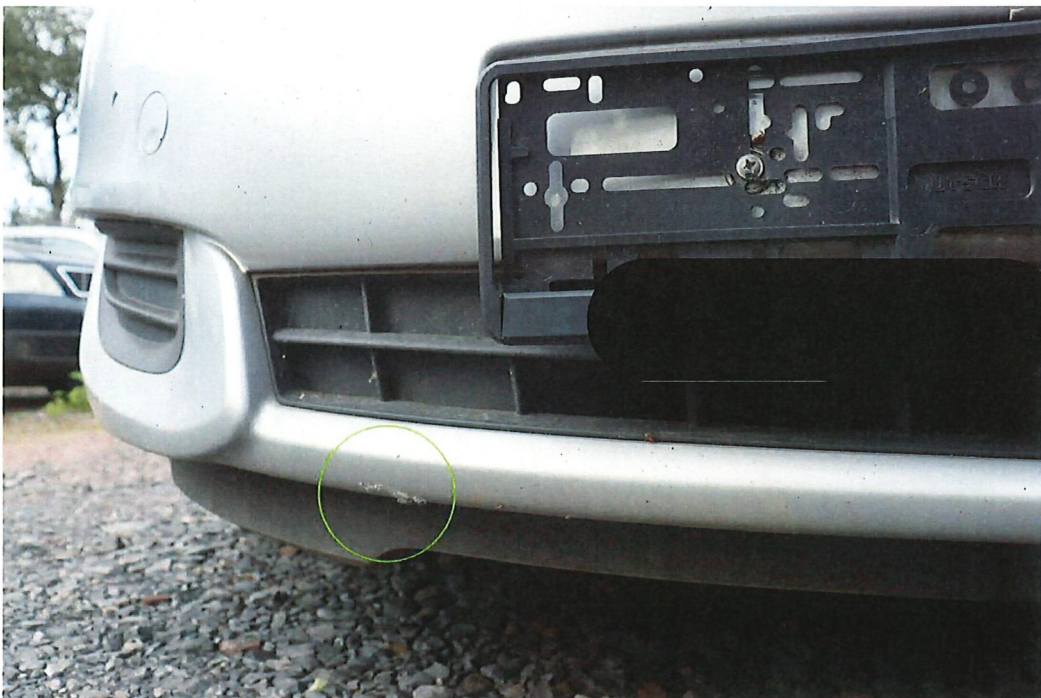
Bild 30 : Vordere Stoßfängerverkleidung verschrammt

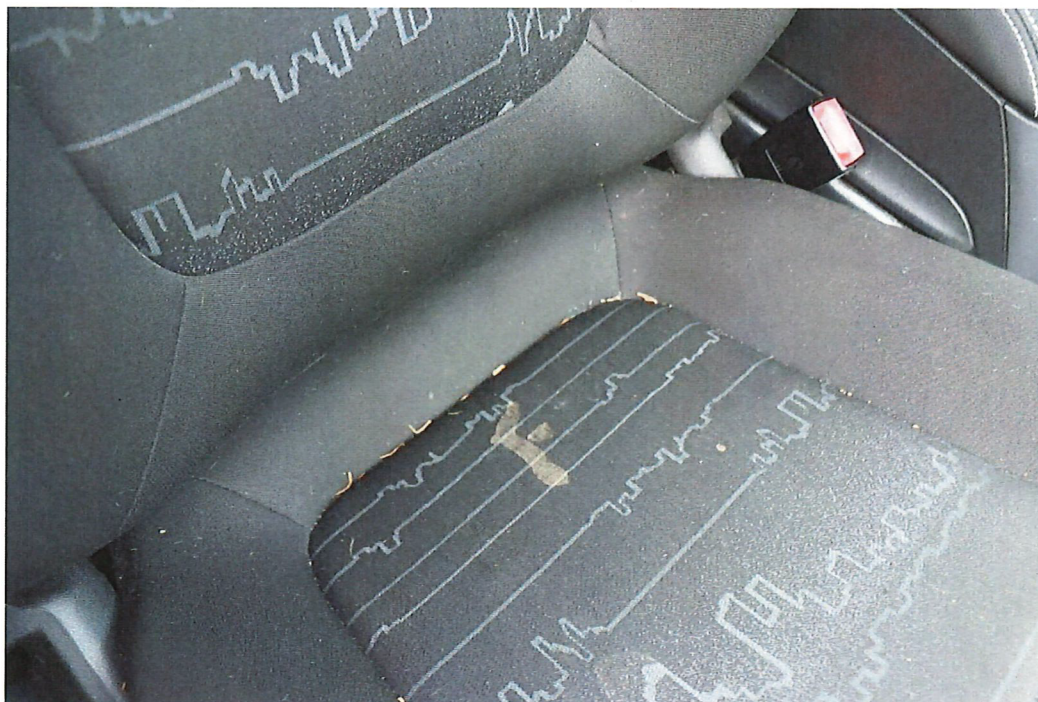
Bild 31 : Beifahrersitzbezug stark verschmutzt

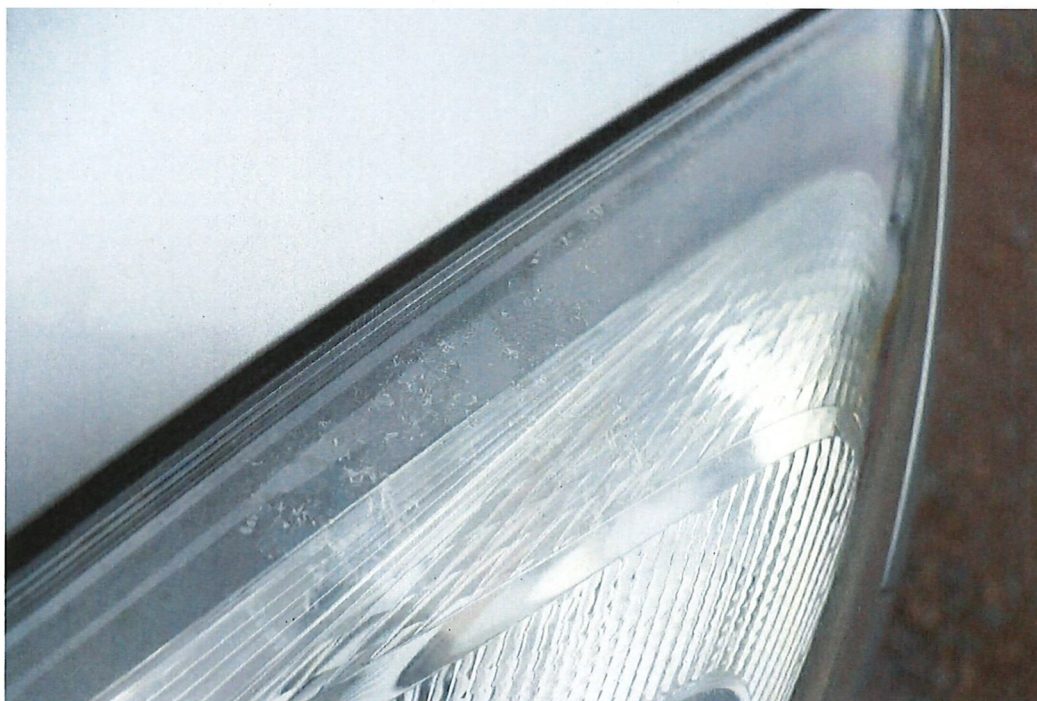
Bild 32 : Abblendlichtscheinwerfer links Ablösung des Kunststoffes

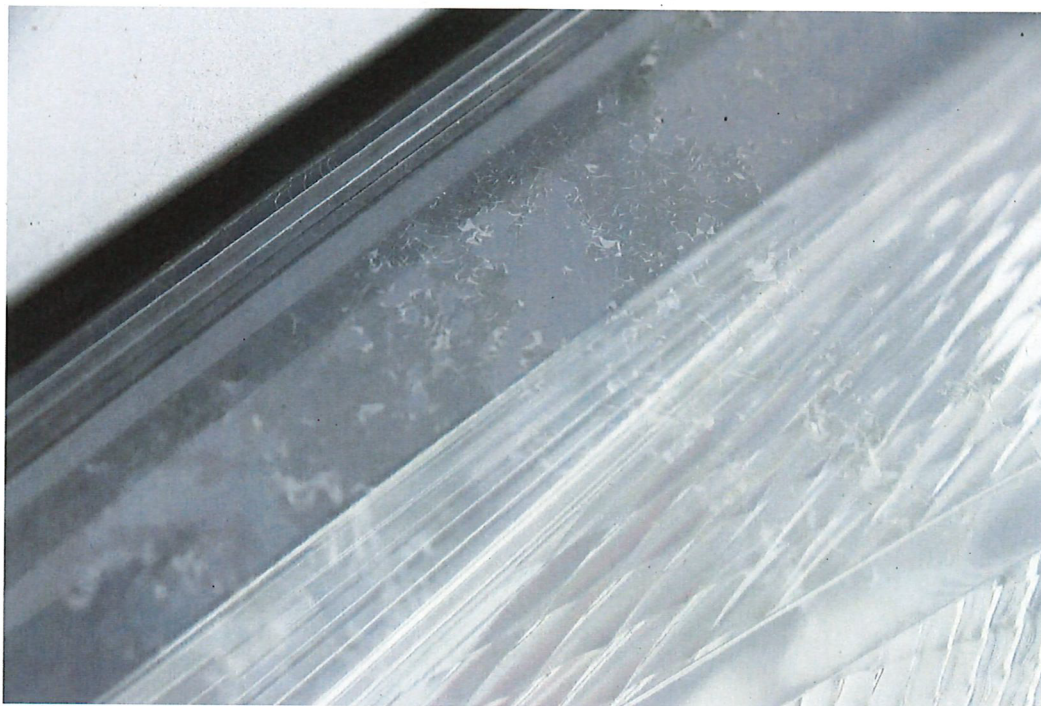
Bild 33 : Abblendlichtscheinwerfer links Ablösung des Kunststoffes

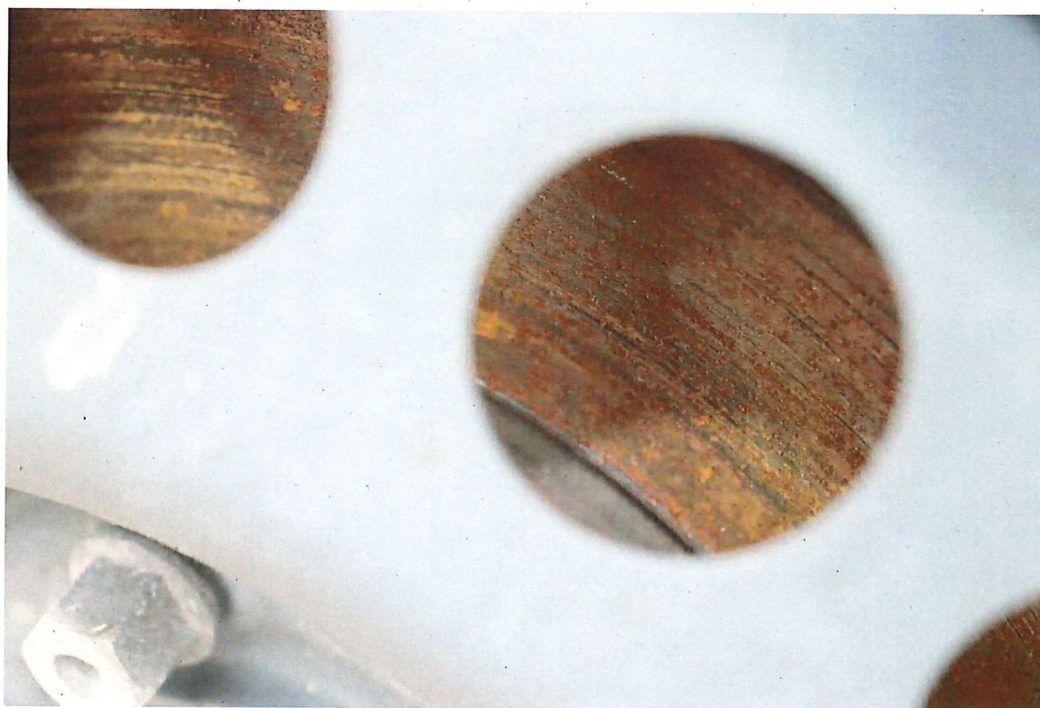
Bild 34 : Bremsscheiben an Vorder- und Hinterachse massive Standkorrosion

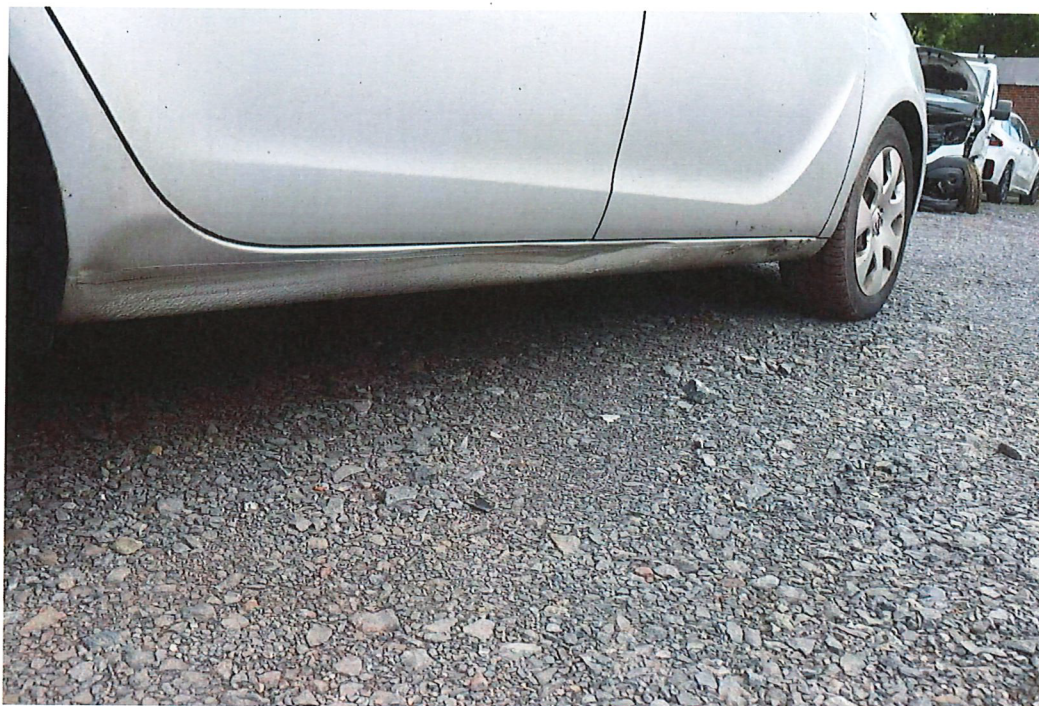
Bild 35 : Schweller rechts auf ganzer Bauteillänge eingedrückt

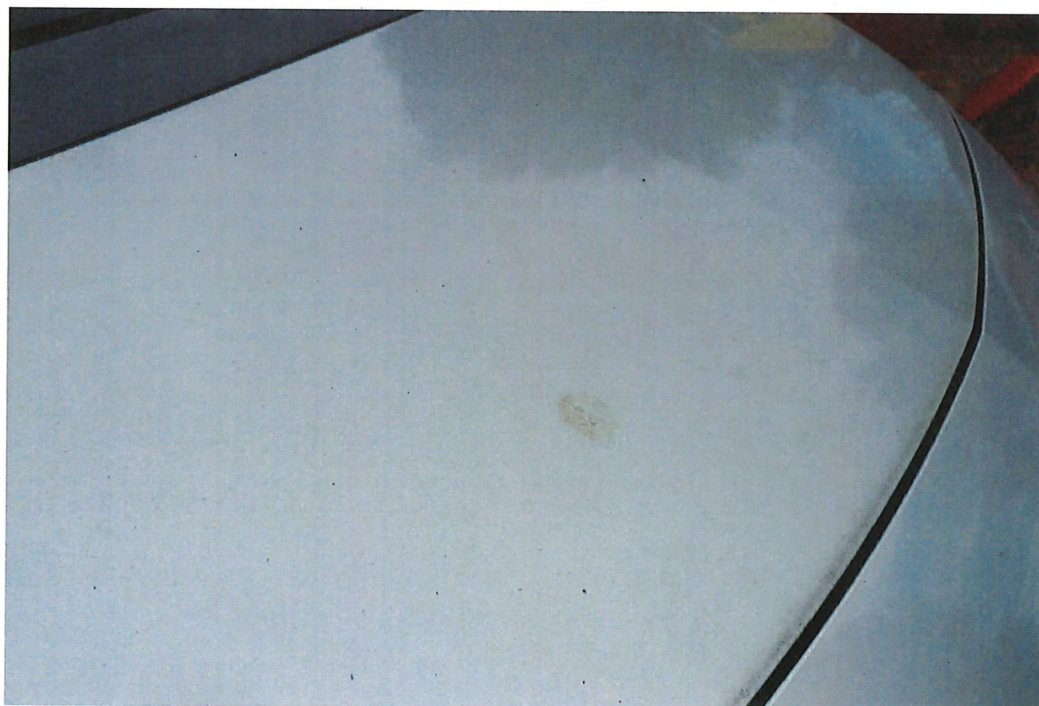
Bild 36 : Motorhaube Verätzung des Lackaufbaus durch Vogelkotspuren

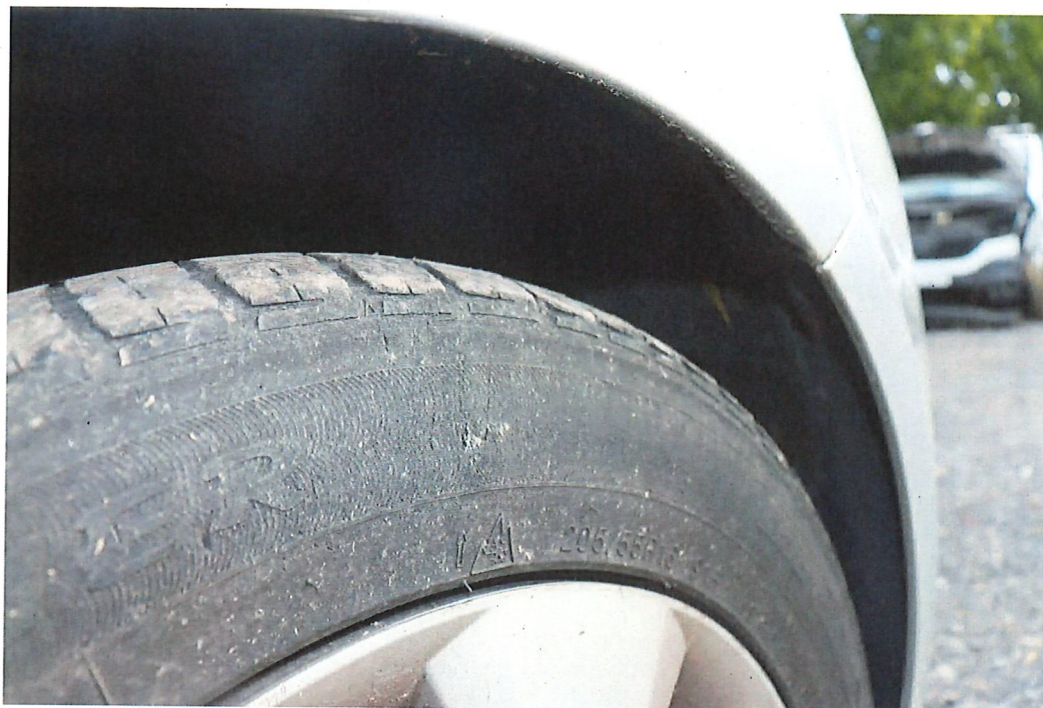
Bild 37 : Reifen vorne rechts rissig
