TÜV NORD Mobilität GmbH & Co. KG
 Schaden- und Wertgutachten
 Rheinische Str. 15 49084 Osnabrück
 Tel.: 0541 5823 [redacted] Fax: 0511 998669 0035
 e-Mail: [redacted] www.tuev-nord.de

G u t a c h t e n

0025W4E132

Betreff : Fahrzeugbewertung [redacted]
 Ihr Zeichen : [redacted]
 Amtliches Kennzeichen : [redacted]
 Auftrag vom / durch : 15.02.2024 / Staatsanw. OS, [redacted]
 Besichtigungsdatum / -ort : 11.03.2024 / 10:20 Uhr / [redacted] Osnabrück
 Besichtigt durch : [redacted]
 Anwesend : [redacted]

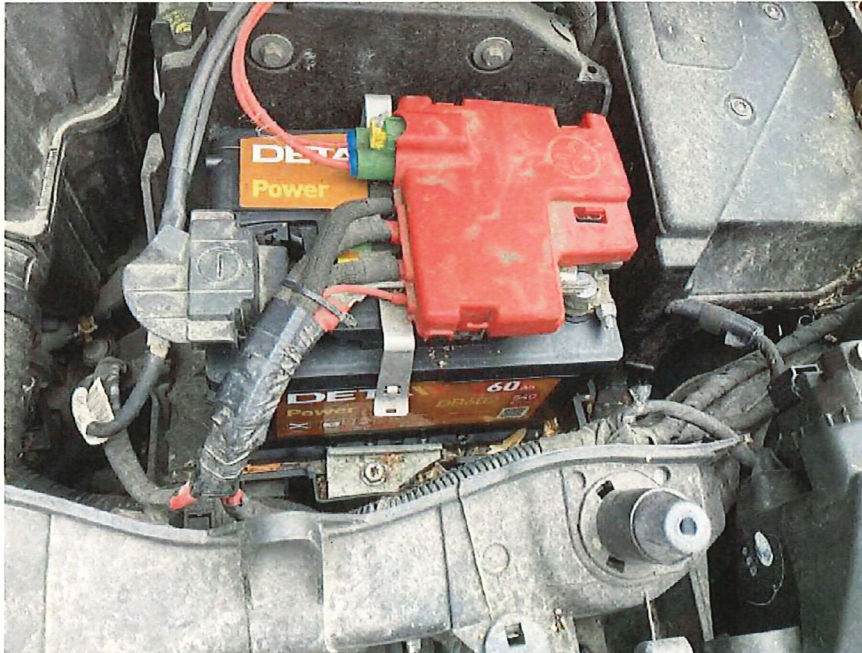
Bild 6

Starterbatterie erkennbar erneuert

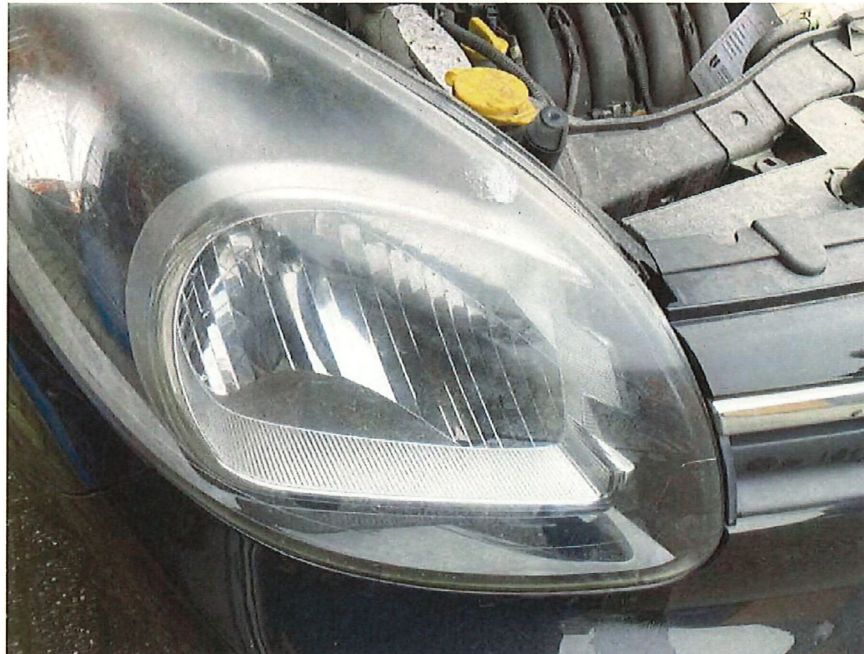
Bild 7 Scheinwerfergläser matt

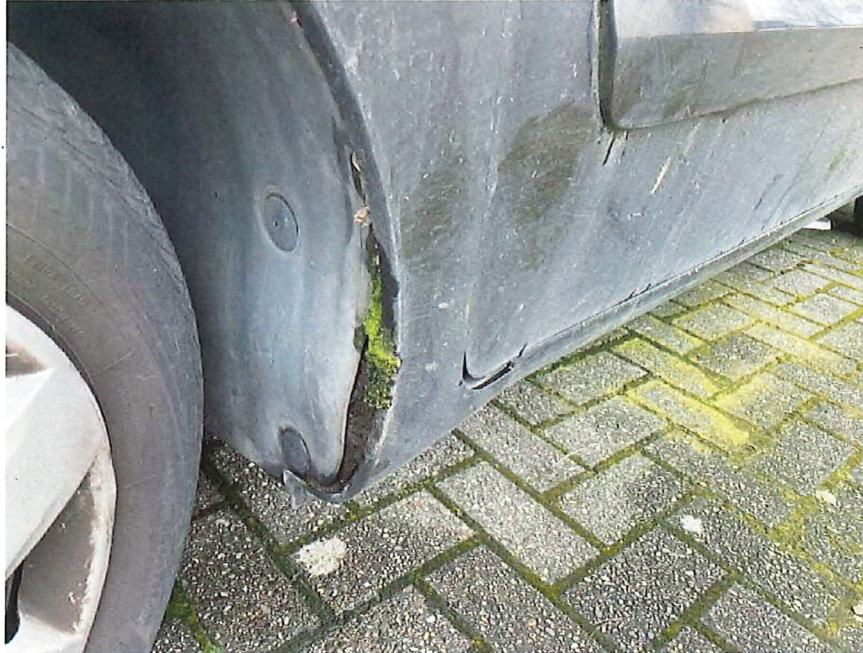
Bild 9

Moosansätze

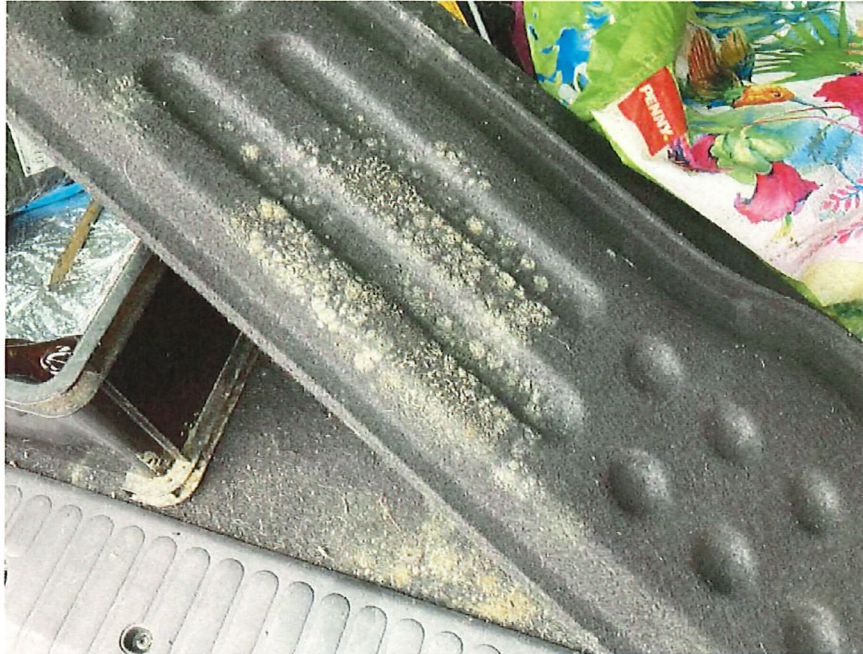
Bild 21

- Zentralverriegelung defekt/ohne Funktion
- diverse Standschäden rundum
- Schimmelbildung im gesamten Innenraum
- Wartung mit Erneuerung des Zahnriemens erforderlich
- keine Wartungsnachweise vorhanden
- 2. Schlüssel fehlt
- keinerlei Fahrzeugpapiere vorhanden - Ganzabnahme u. neue Papiere erforderlich
- Streifschaden Seite hinten rechts - Tür verdellt u. eingeschürft, Seitenteil verdellt und eingeschürft, Stoßfänger verschürft
- weitere Schäden oder Mängel können nicht ausgeschlossen werden, da keine Hebebühne/Grube zur Untersuchung des Fahrzeuges zur Verfügung stand

Ablage Schimmel

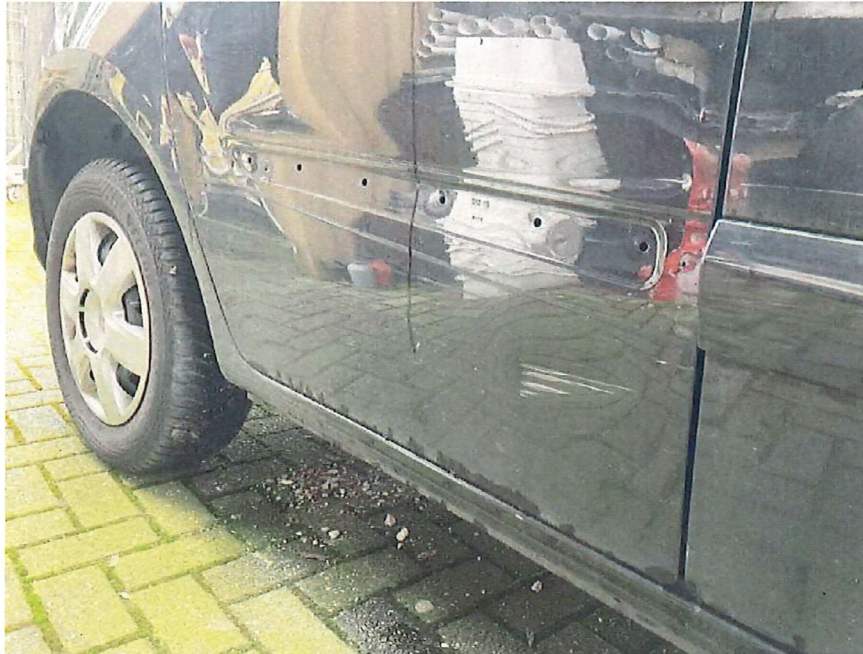
Bild 23

Streifschaden hr

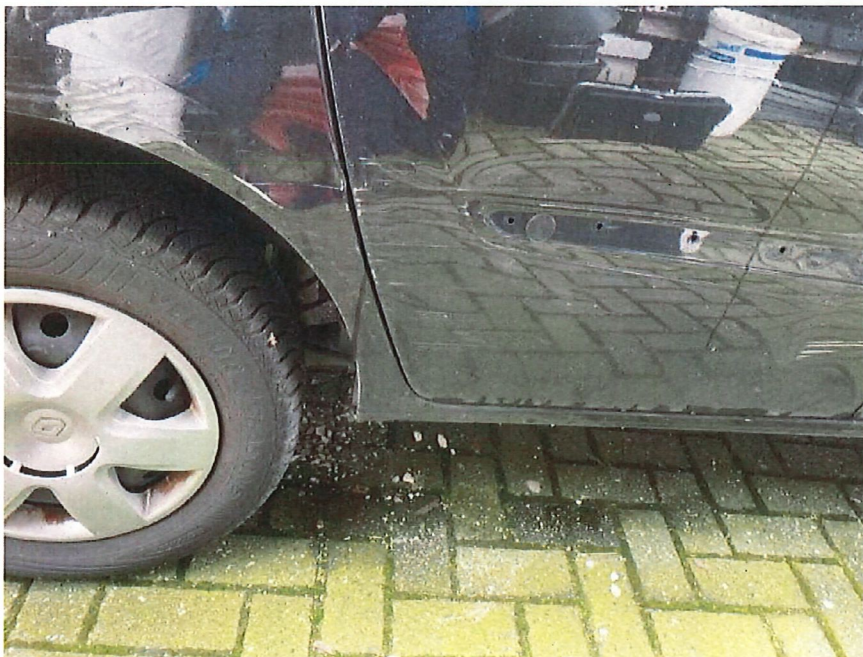
Bild 24

Streifschaden hr

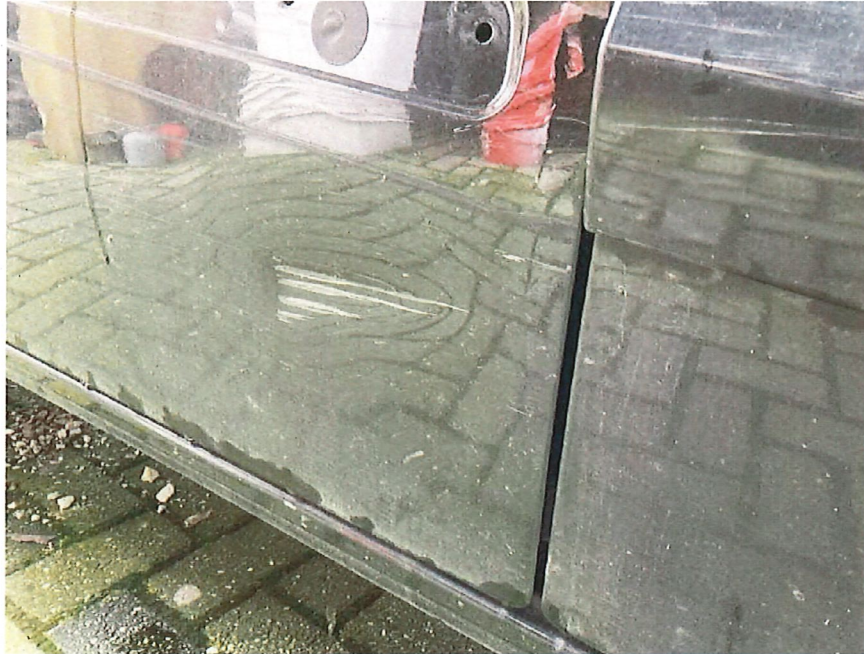
Bild 25

Streifschaden hr

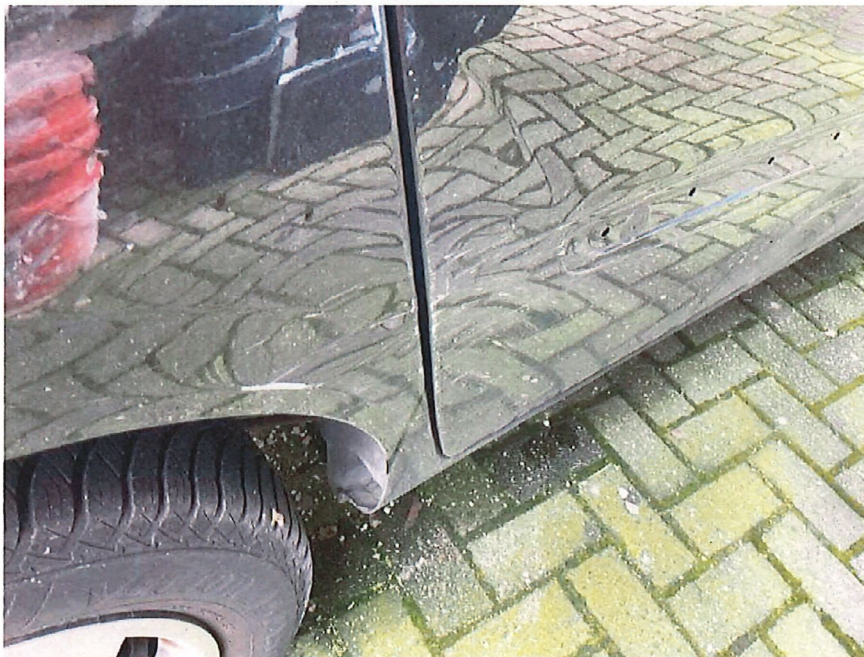
Bild 26

Streifschaden hr

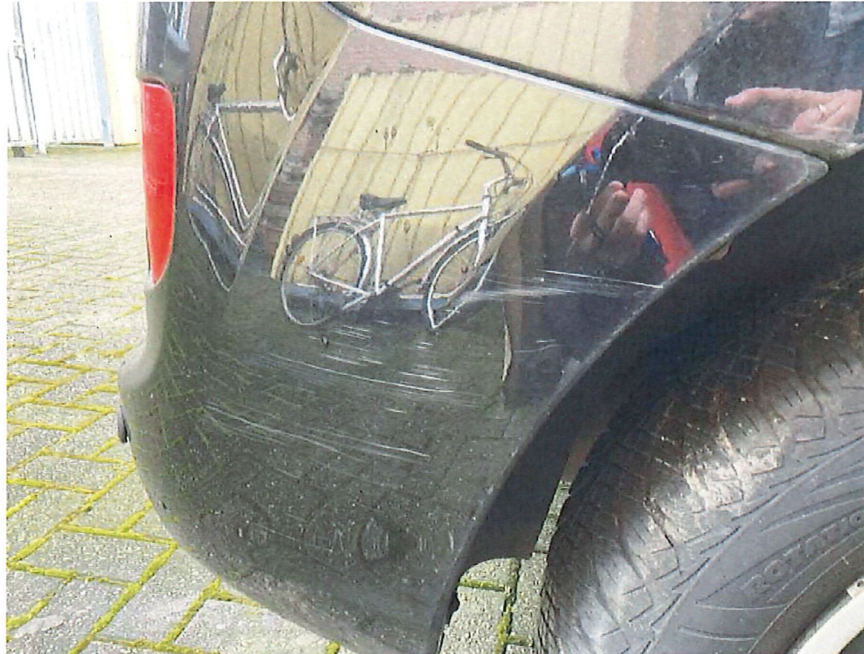
Bild 27

Streifschaden hr
