DEKRA Automobil GmbH, 49090 Osnabrück

## Gutachten

Staatsanwaltschaft Osnabrück

Bramsche

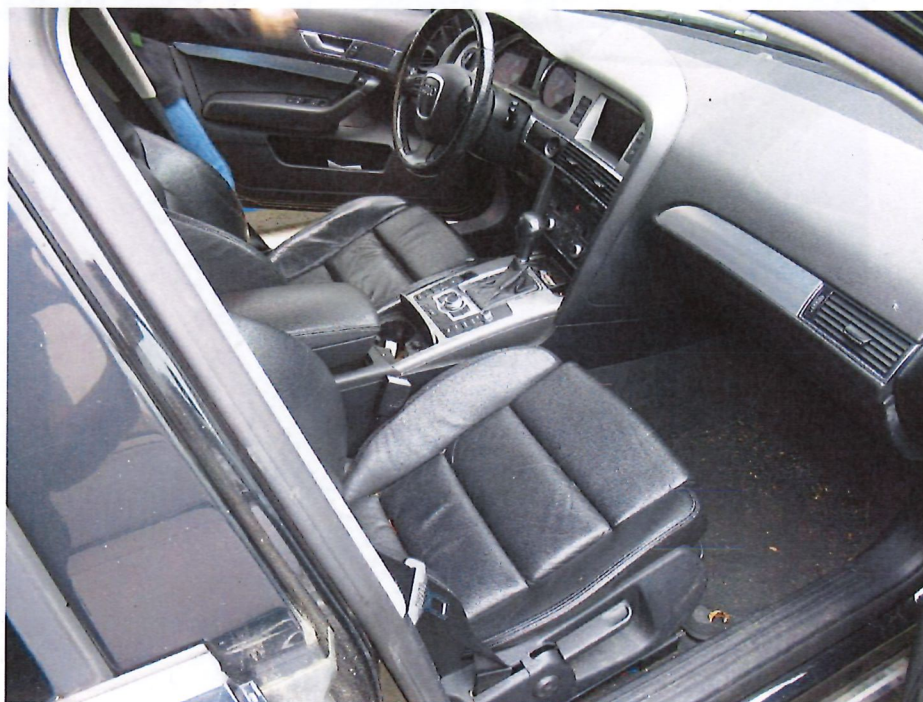
Bei Betrachtung des Lichtbildes 3 der Fotoanlage ist ersichtlich, dass eine Verschmutzung des Innenraumes, insbesondere im Bereich der Fußräume, vorgelegen hat. In dem Bereich des Aschenbechers befanden sich deutliche Rückstände von Asche. Zigarettenstummel lagen in dem Aschenbecher. Es handelt sich somit um ein „Raucherfahrzeug“.

Bild 3 : Innenraum

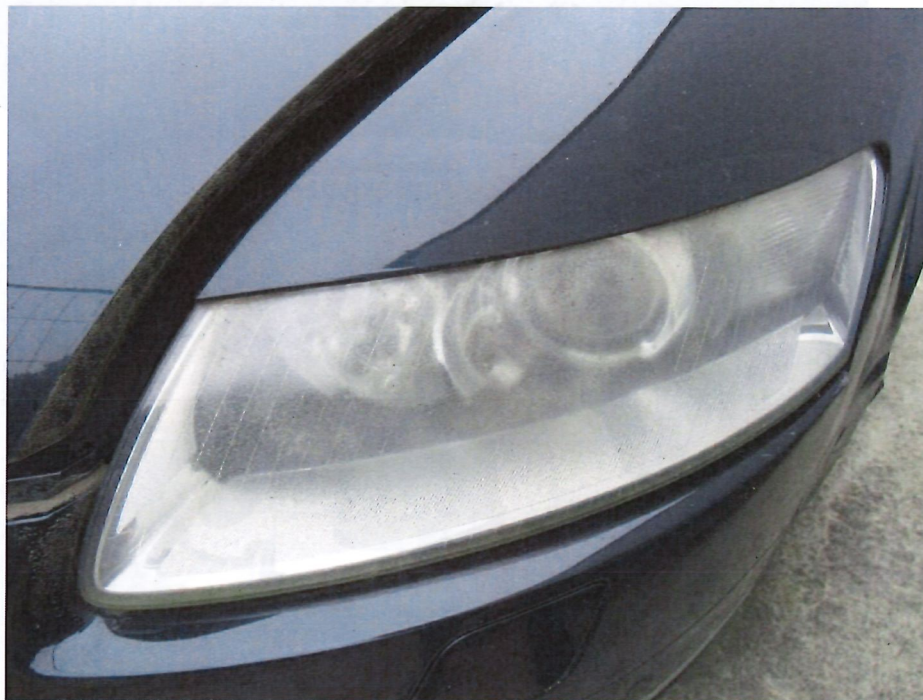
Die Lichtbilder 7 und 8 der Fotoanlage dokumentieren, dass eine Verwitterung der Abdeckscheiben der beiden Hauptscheinwerfer vorlag. Die Motorhaube wies flächige Kratzspuren auf. Zu erkennen ist dies auf den Lichtbildern 9 und 10 der Fotoanlage.

Bild 7 : Scheinwerfer links verwittert

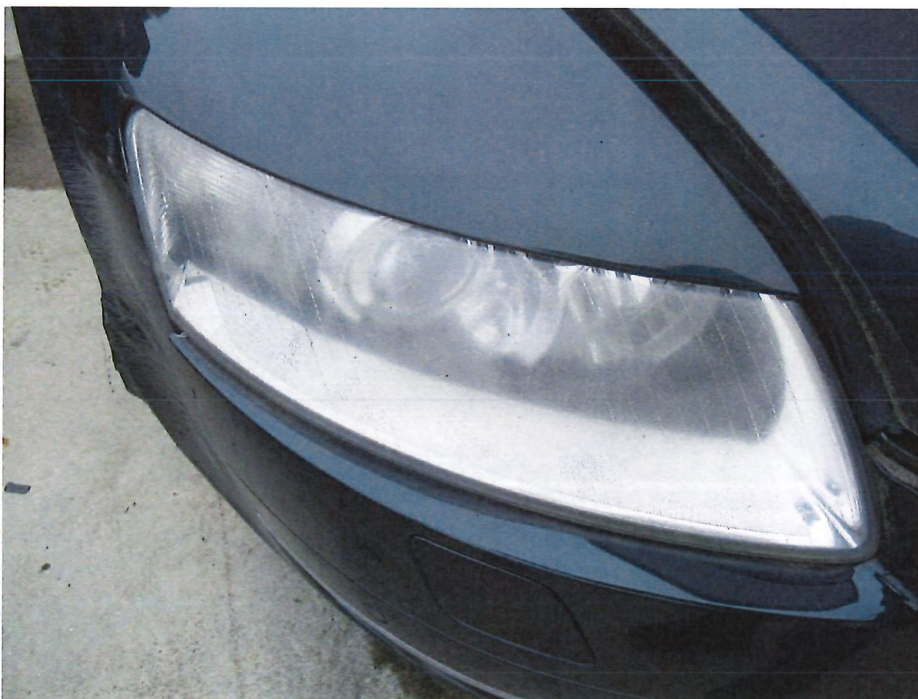
Bild 8 : Scheinwerfer rechts verwittert

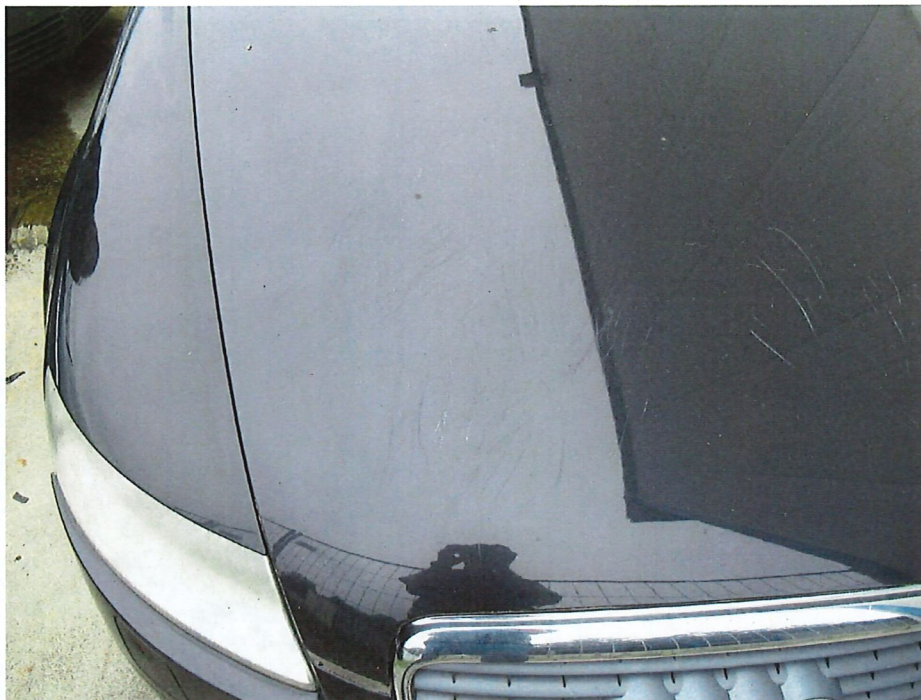
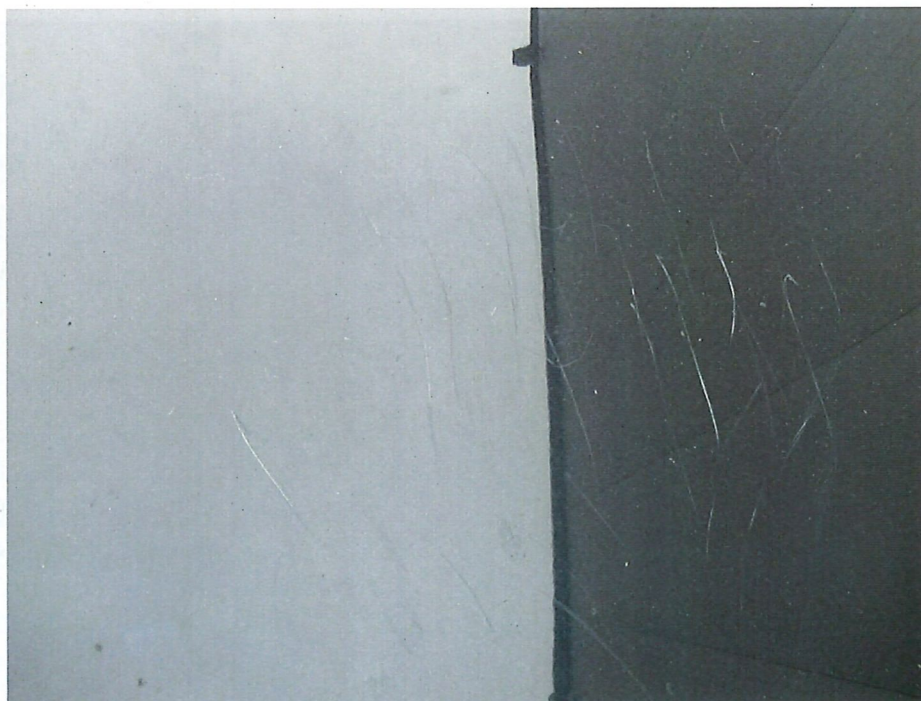
Bild 9: Motorhaube verkratzt

Bild 10: Detailansicht

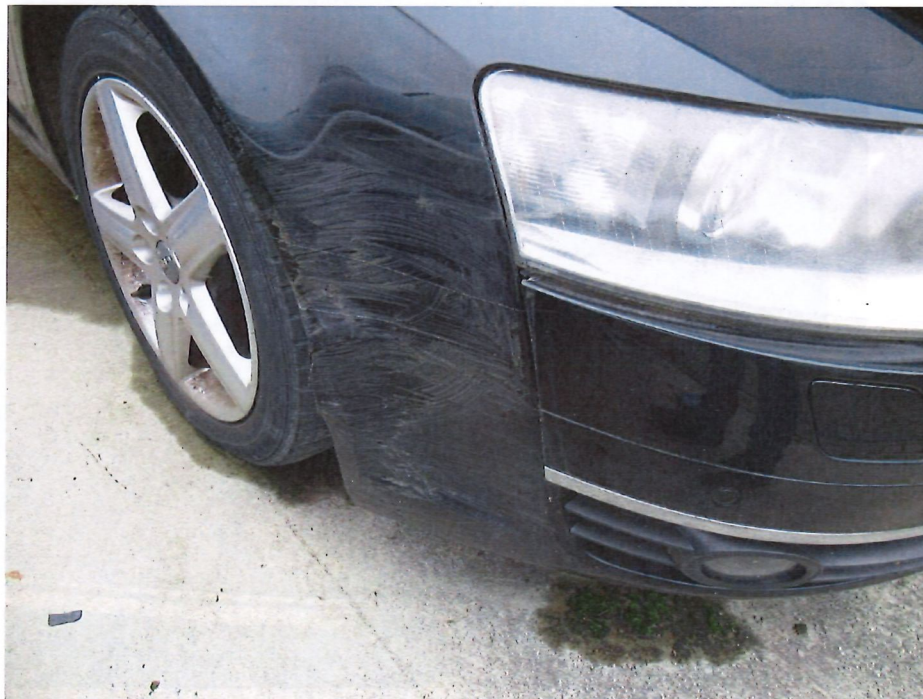
Bei Betrachtung der Lichtbilder 11 und 12 der Fotoanlage ist nachvollziehbar, dass an den beiden Außenseiten der Frontstoßfängerverkleidungen Kratzspuren vorlagen. Das Bauteil wies ferner plastische Verformungen in den zuvor genannten Bereichen auf. Die Stoßfängerverkleidung wurde mittels Klebeband provisorisch an dem Kotflügel befestigt. An der linken Fahrzeugseite war das Bauteil zudem eingerissen.

Bild 11 : Stoßfänger vorne verschrammt und verformt

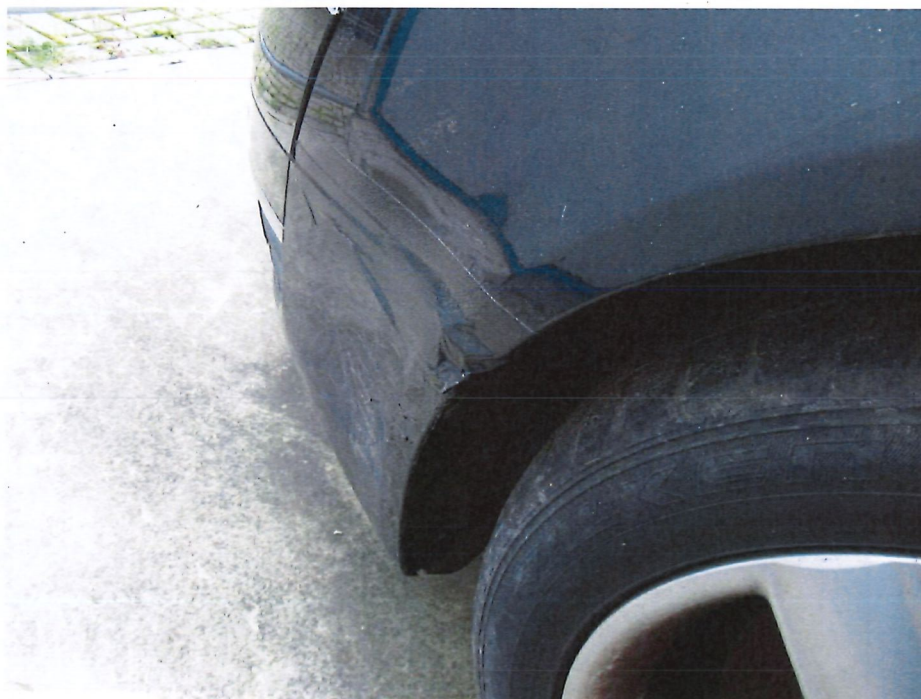
Bild 12 : Stoßfänger vorne links zerkratzt und verformt

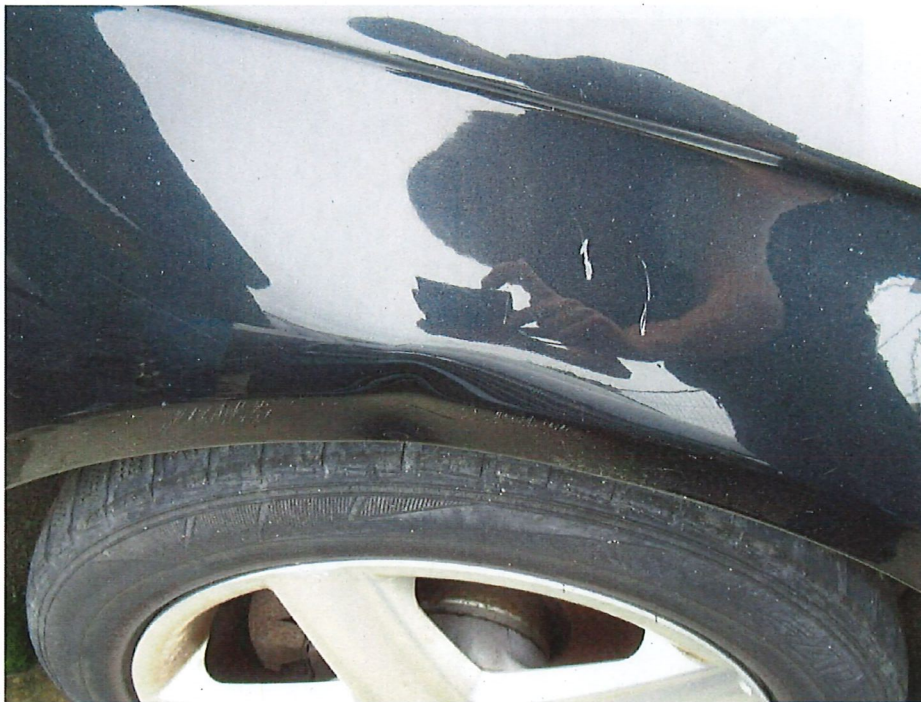
Der Kotflügel an der rechten Fahrzeugseite wies im Bereich des Radlaufes eine Eindellung in Richtung Fahrzeugmitte auf (Lichtbild 13).

Bild 13 : Kotflügel rechts eingedrückt

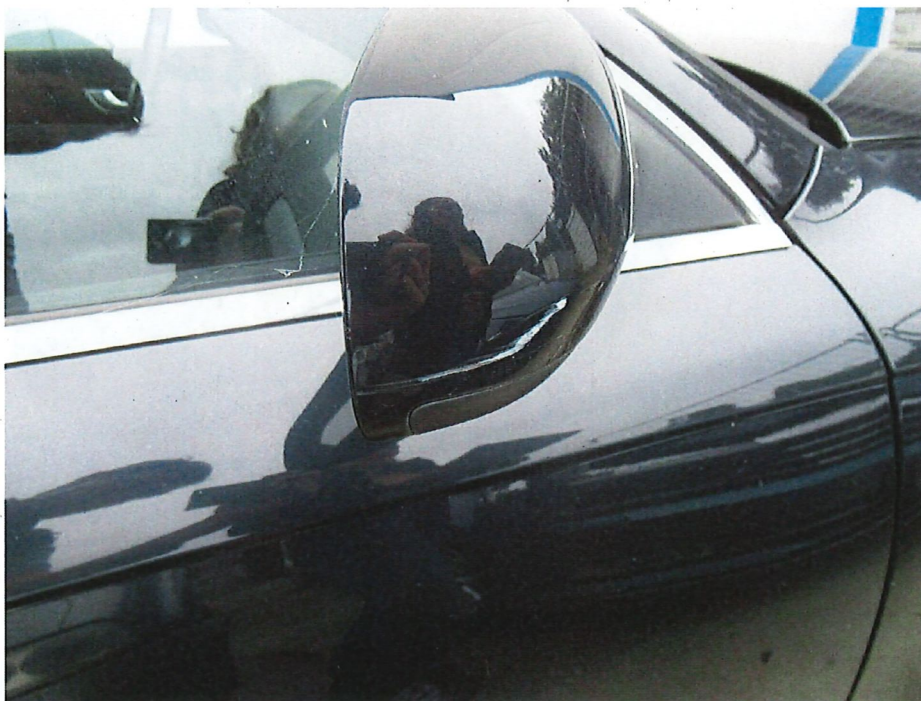
An dem rechten Außenspiegel lag eine Streifspur vor, was durch das Lichtbild 14 der Fotoanlage dokumentiert wird. Auf dem Lichtbild 15 der Fotoanlage ist ersichtlich, dass die Türdichtung der hinteren rechten Fahrertür lose war.

Bild 14 : Spiegelkappe rechts verkratzt

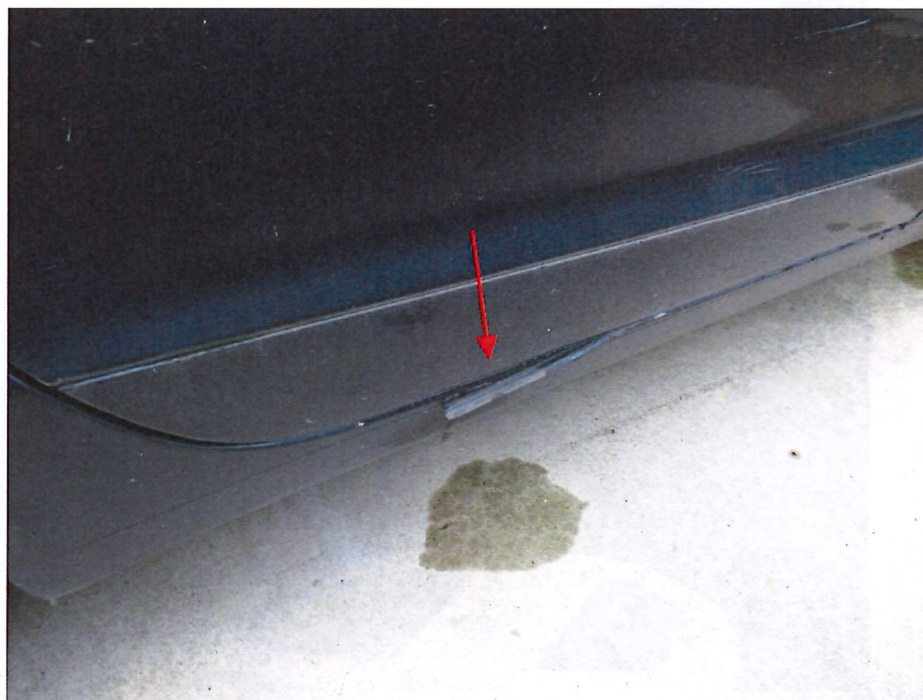
Bild 15 : Türdichtung hinten rechts lose

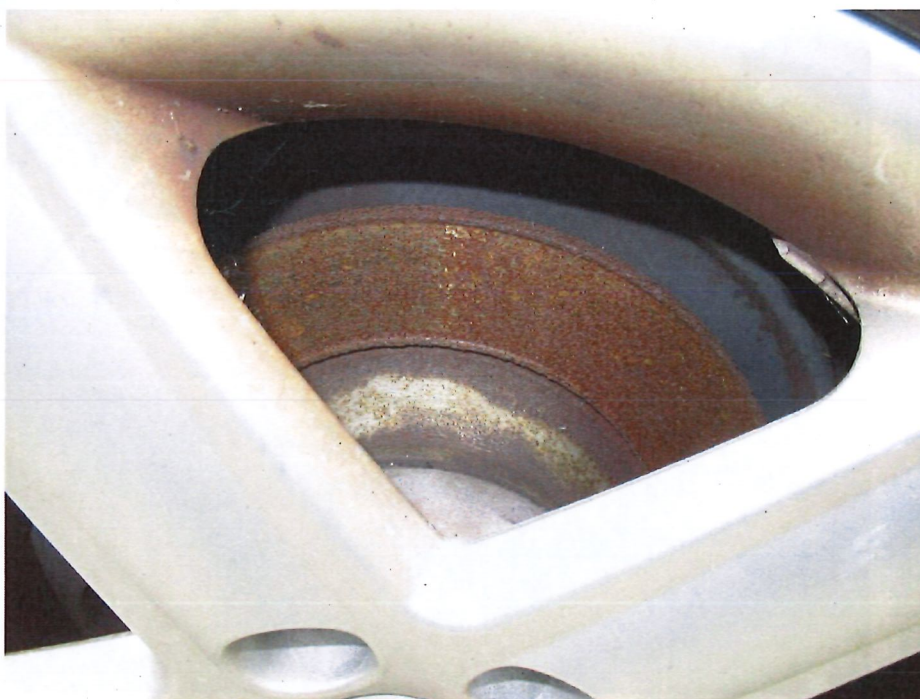
Das Tragbild der Bremsscheiben wies sowohl an der Vorder- als auch an der Hinterachse wiesen flächige Korrosionsspuren auf (Bilder 16 und 17 der Fotoanlage).

Bild 16 : Bremsscheiben Hinterachse korrodiert

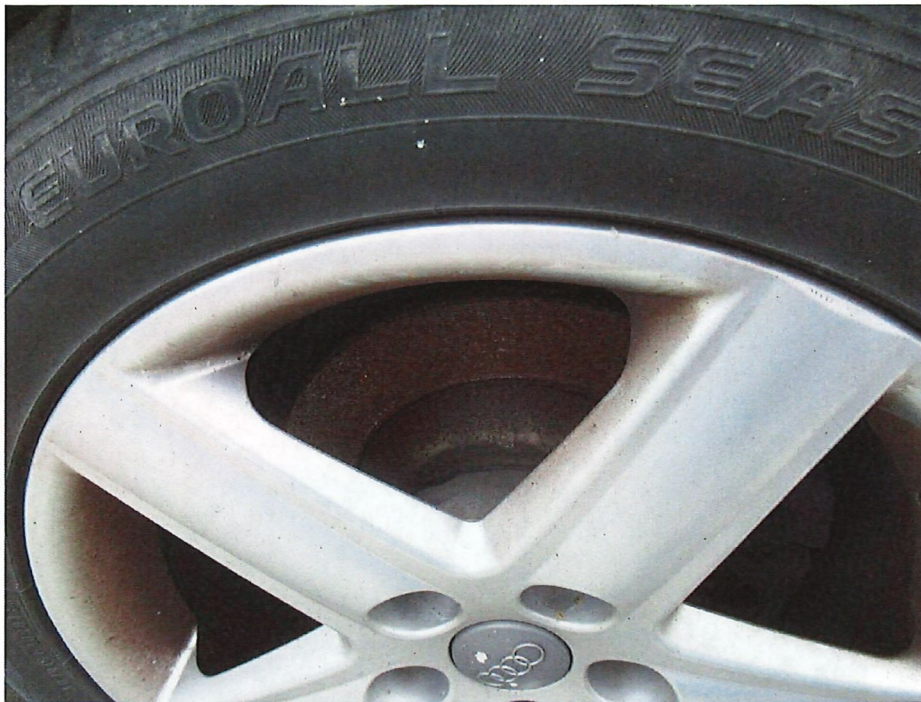
Bild 17 :    Brems Scheiben vorne korrodiert

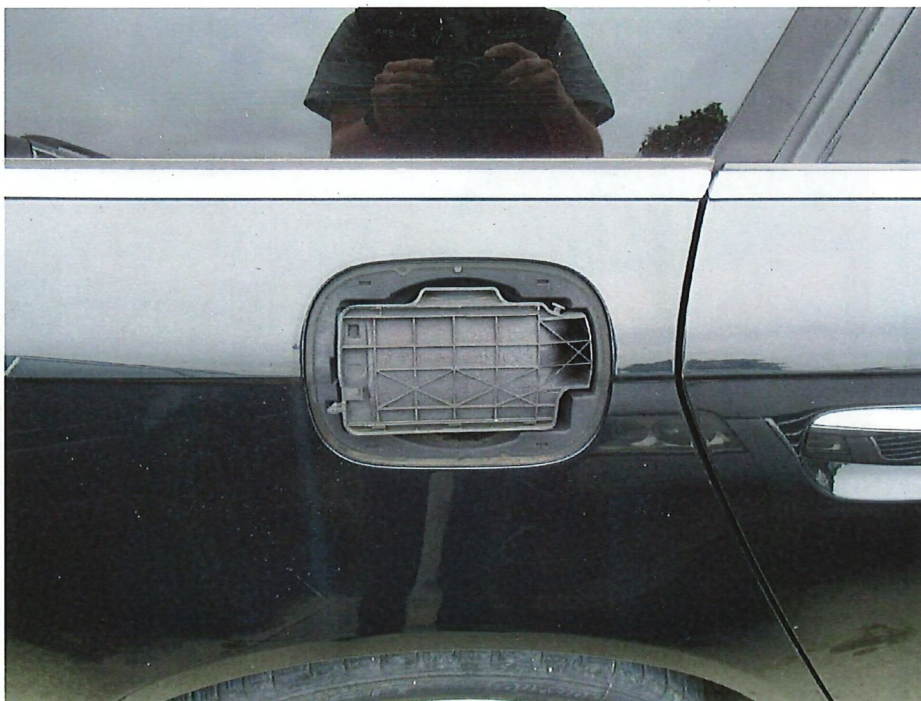
Auf dem Lichtbild 18 der Fotoanlage ist ersichtlich, dass die Abdeckung des Tankdeckels fehlte. Die inneren Rücklichter an der linken wie auch an der rechten Fahrzeugseite waren verwittert und wiesen geringfügige Risse auf. Zu erkennen ist dies auf den Lichtbildern 19 und 20 der Fotoanlage.

Bild 18 :    Tankdeckel fehlt

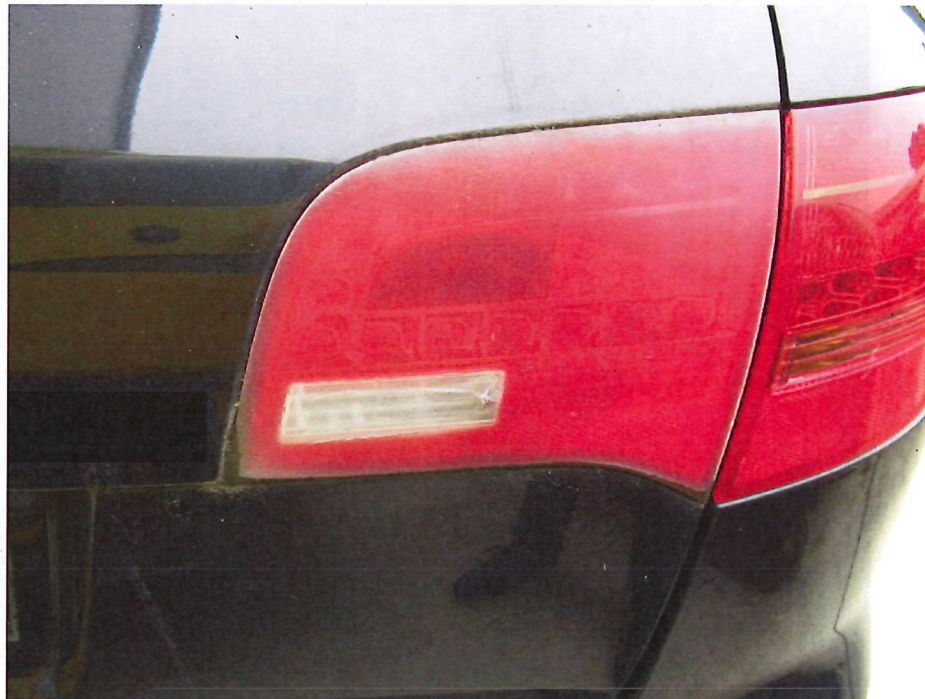
Bild 19 : Rückleuchte hinten rechts innen verwittert

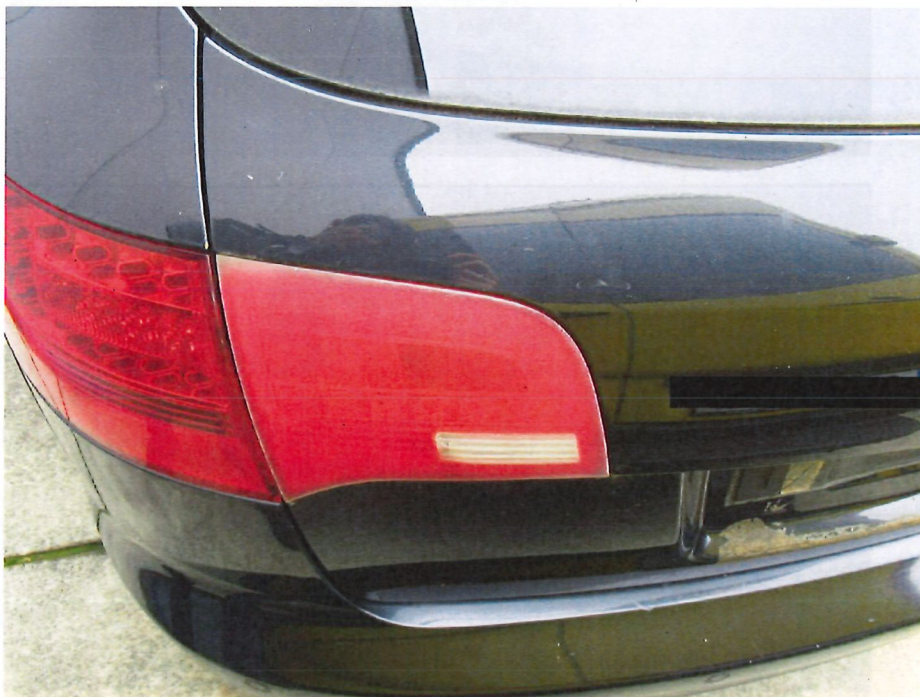
Bild 20 : Rückleuchte hinten links innen verwittert

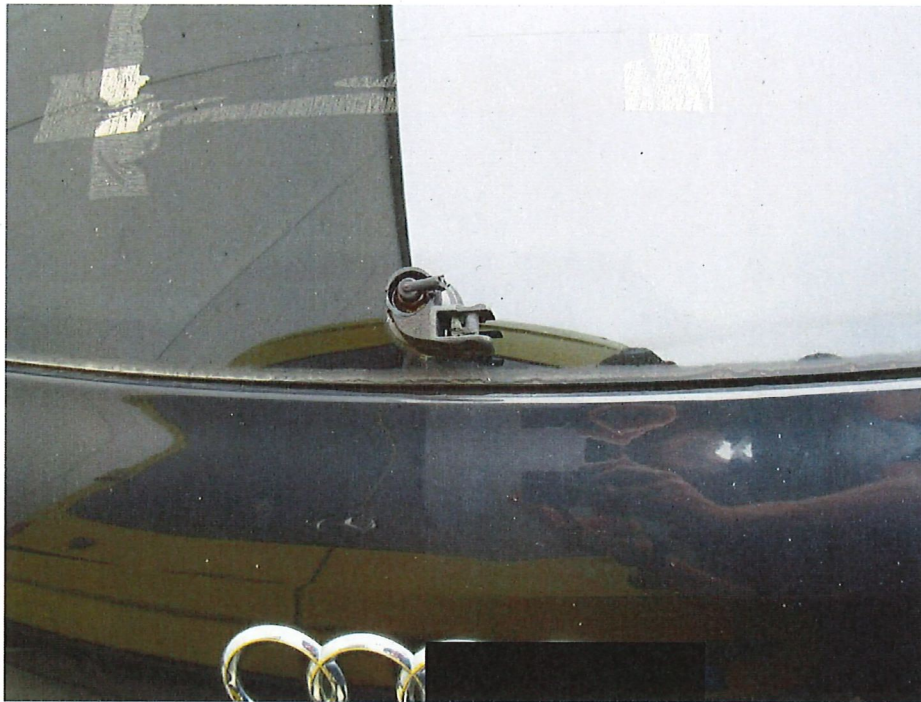
Auf dem Lichtbild 21 der Fotoanlage ist dokumentiert worden, dass der Heckscheibenwischer abgebrochen war und fehlte. Die Motorschutzverkleidung war des Weiteren eingerissen, was durch das Lichtbild 22 der Fotoanlage dokumentiert wird.

Bild 21 : Heckwischer fehlt

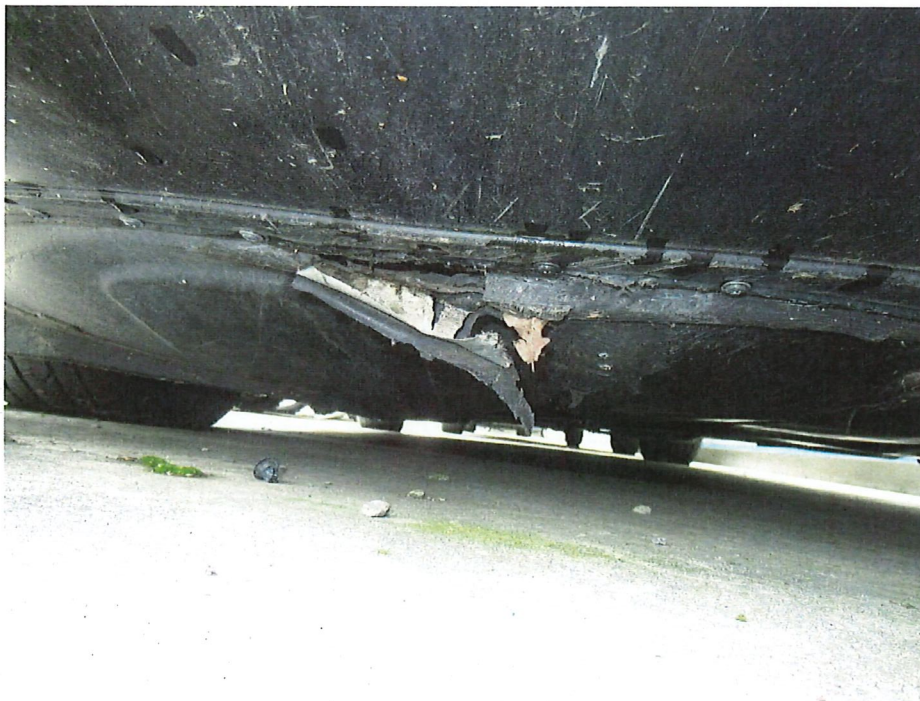
Bild 22 : Motorschutz gerissen
