## Bewertungsgutachten

Kennzeichen [REDACTED]  
Tag der Erstzulassung 09.05.2014

| Typ / Verkaufsbezeichnung | XF / XF460 FT H4EN3 |

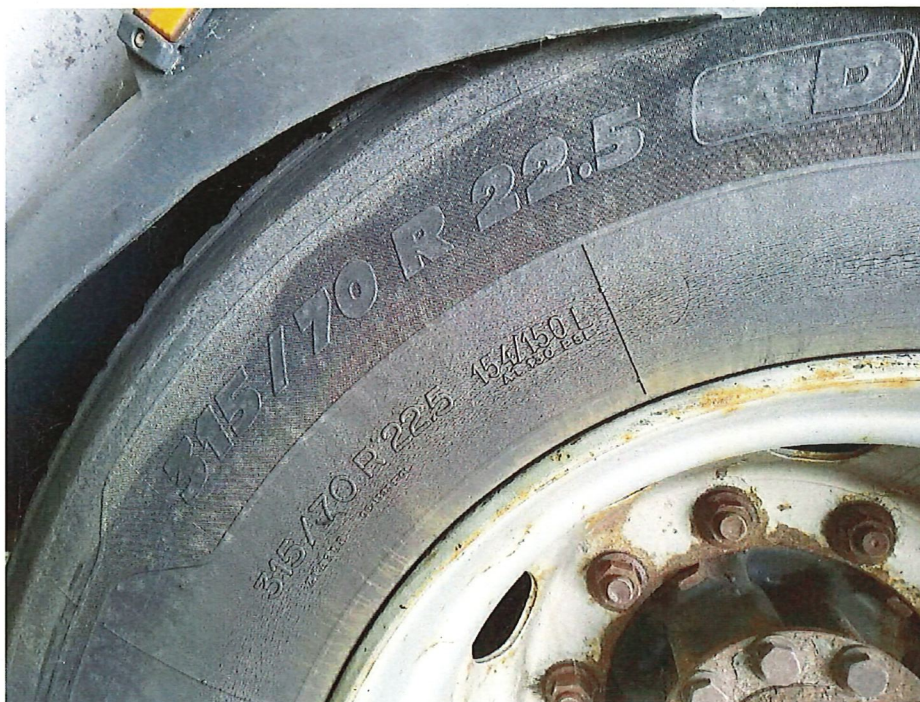
Bild 7 : Reifen verschlissen

- Korrosion, instandsetzen
- Motor Ölverlust, instandsetzen
- Reifen hinten verschlissen, erneuern
- Batterien tiefenentladen, erneuern
- Windleitverkleidung gebrochen, erneuern
- Verschleißschäden, instandsetzen
- Wartung überfällig, erneuern

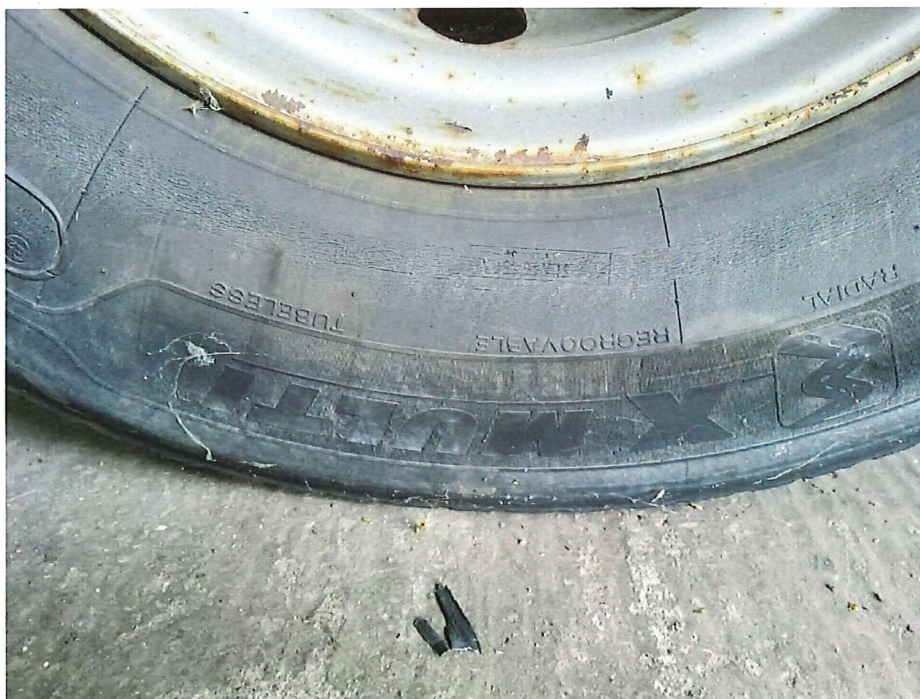
Bild 8 : Reifen verschlissen

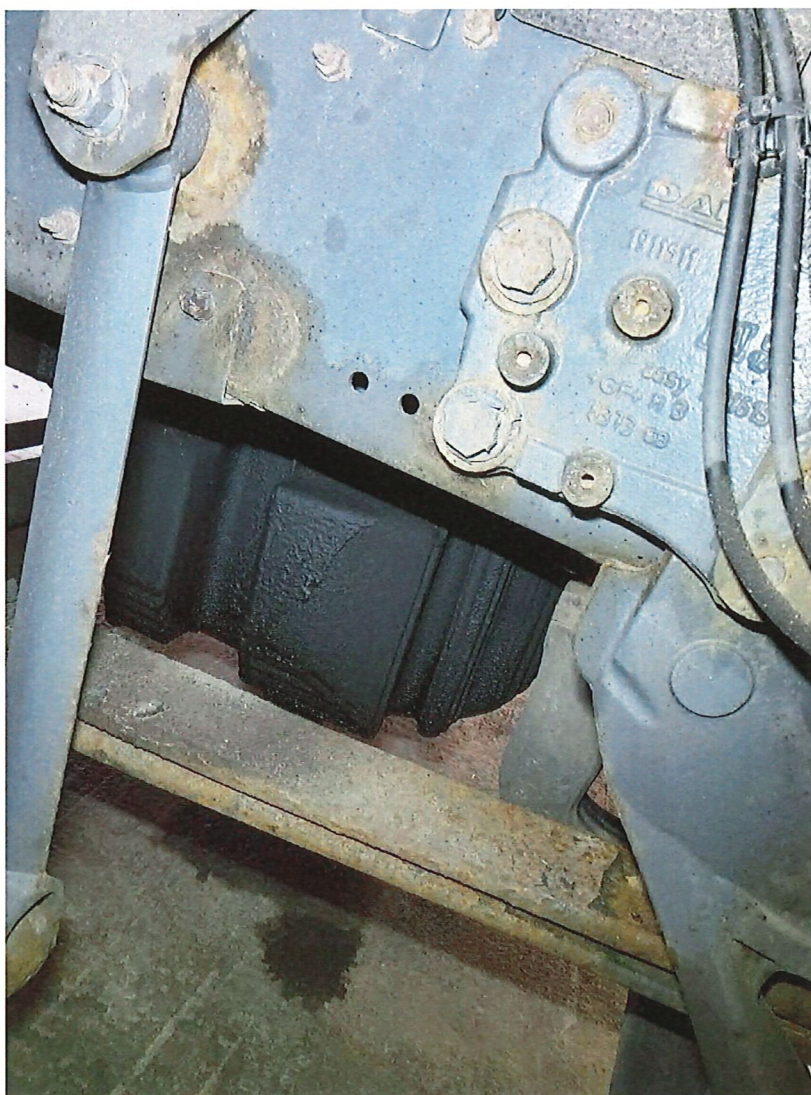
Bild 9 : Motor Ölverlust

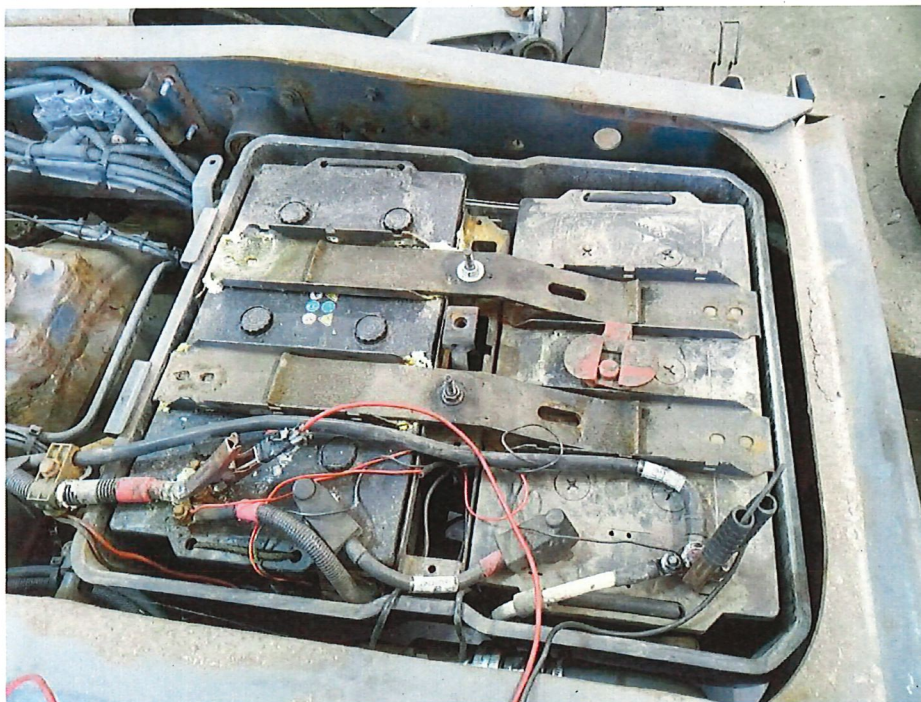
Bild 10 : Batterien tiefenentladen

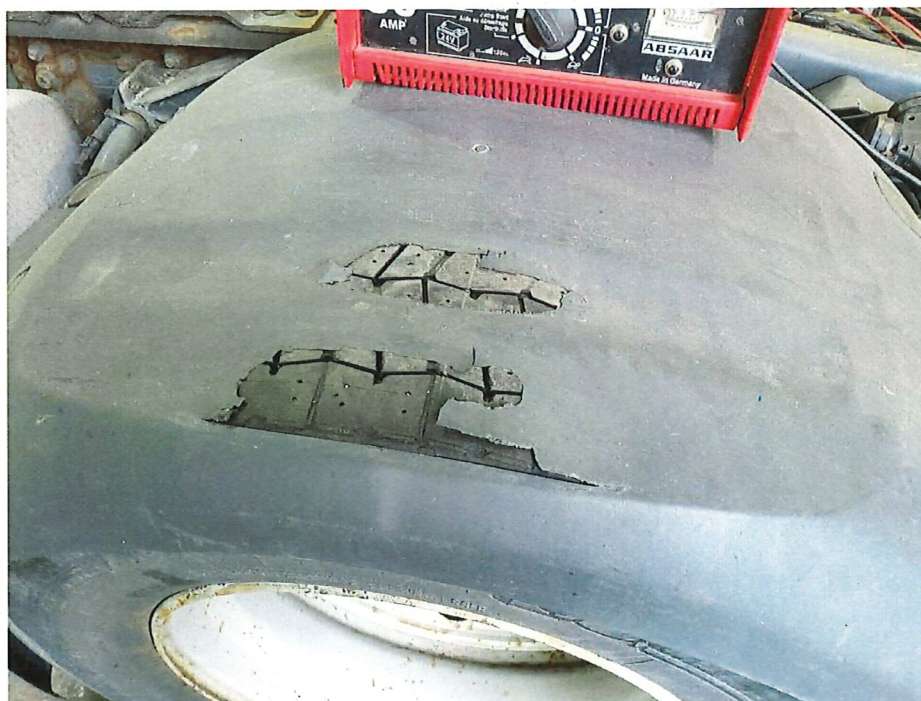
Bild 11 : Kotflügel hinten links durchgeschliffen

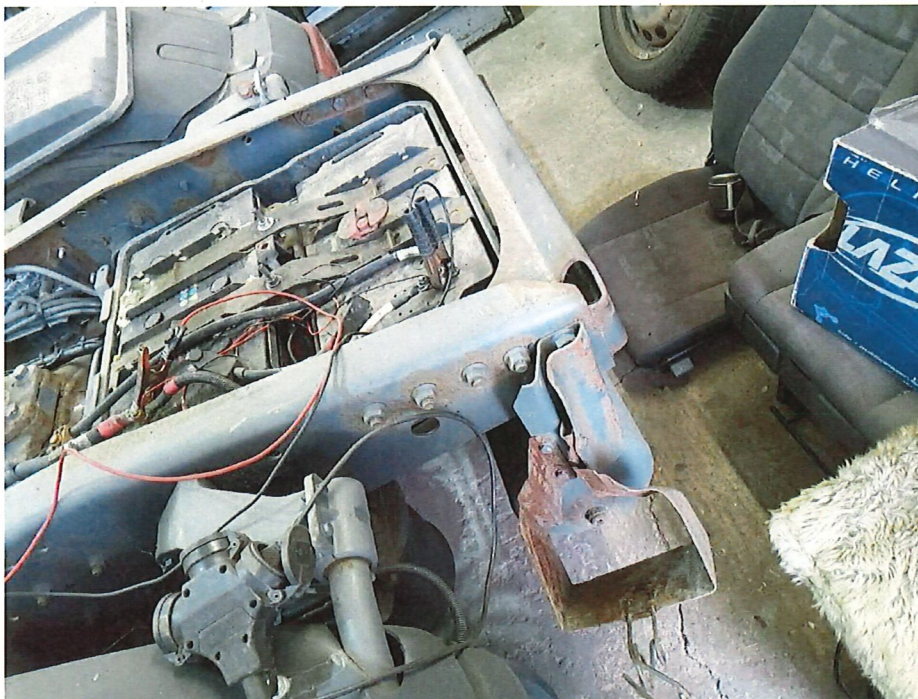
Bild 12 : Korrosion

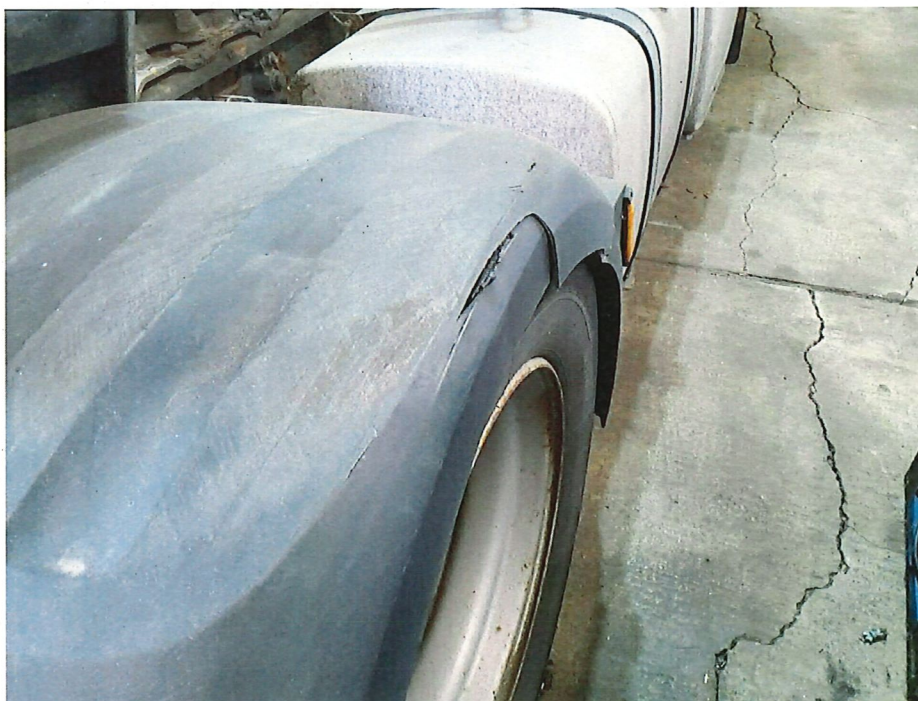
Bild 13 : Kotflügel hinten rechts gebrochen

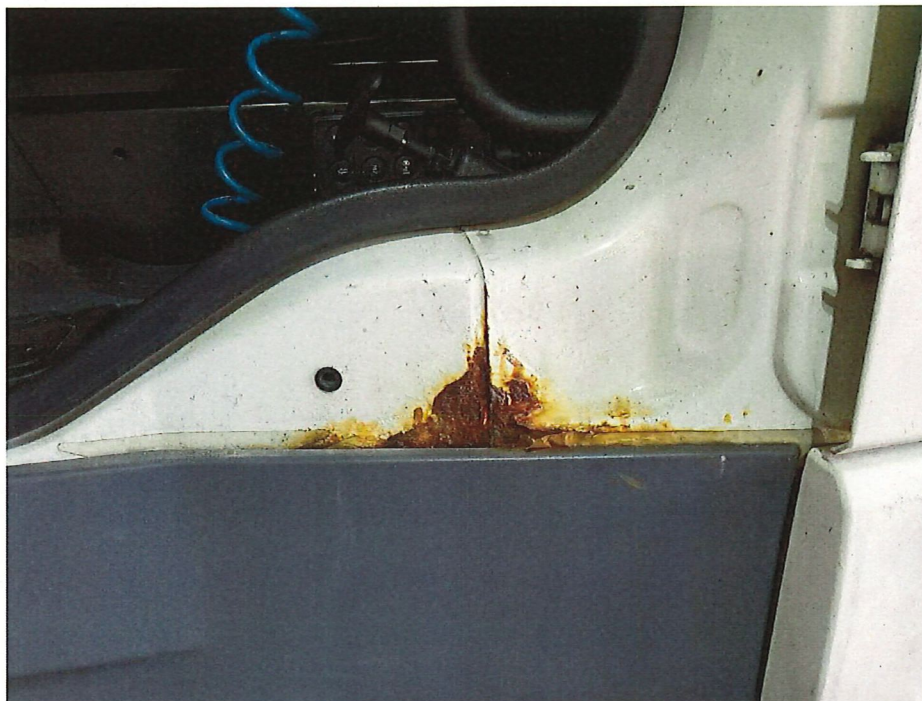
Bild 14 : Korrosion

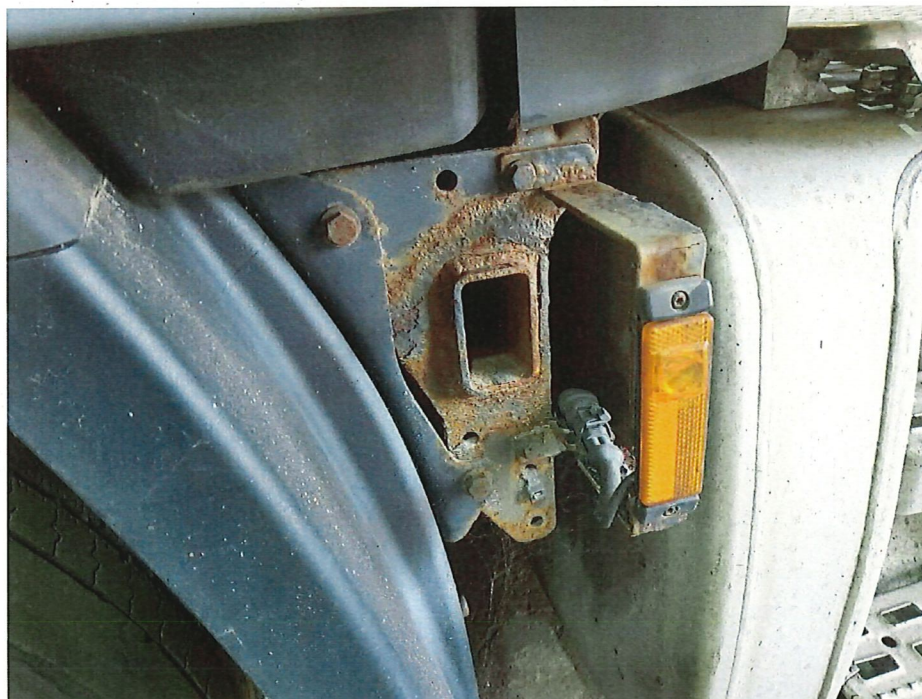
Bild 15 : Korrosion

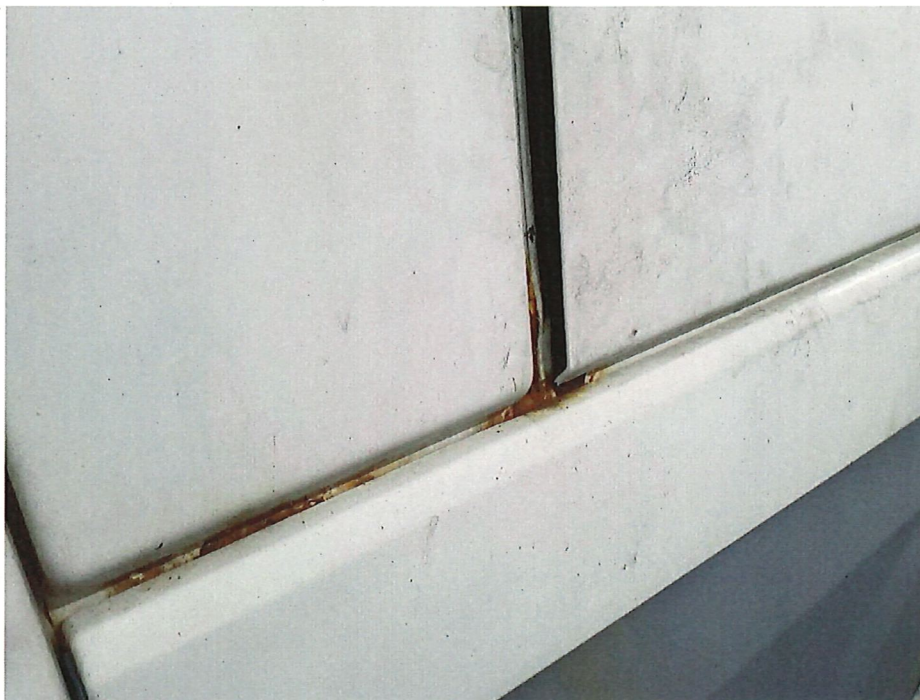
Bild 16 : Korrosion

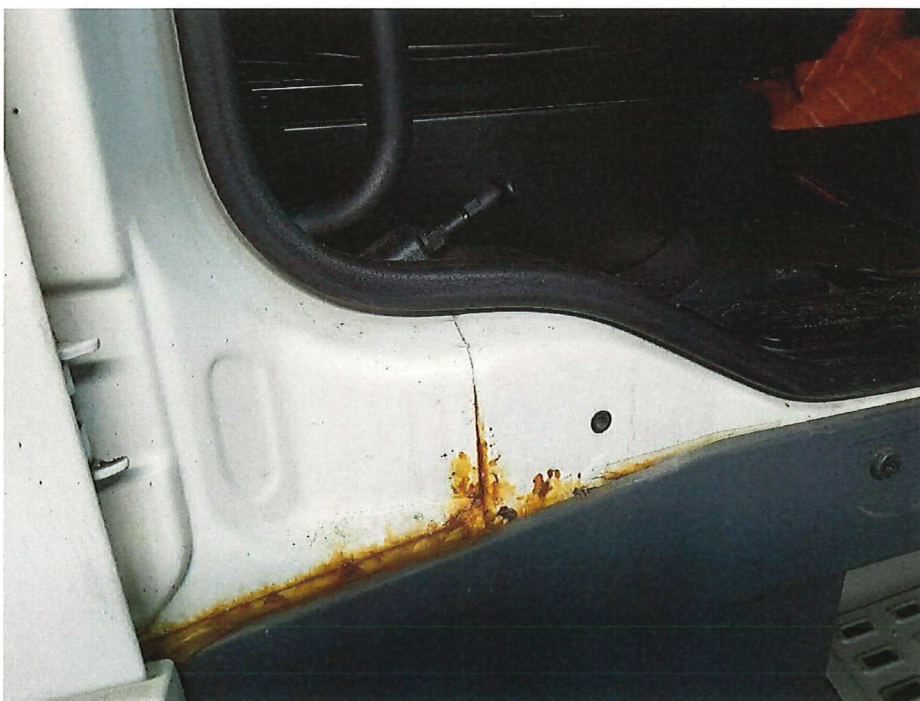
Bild 17 : Korrosion

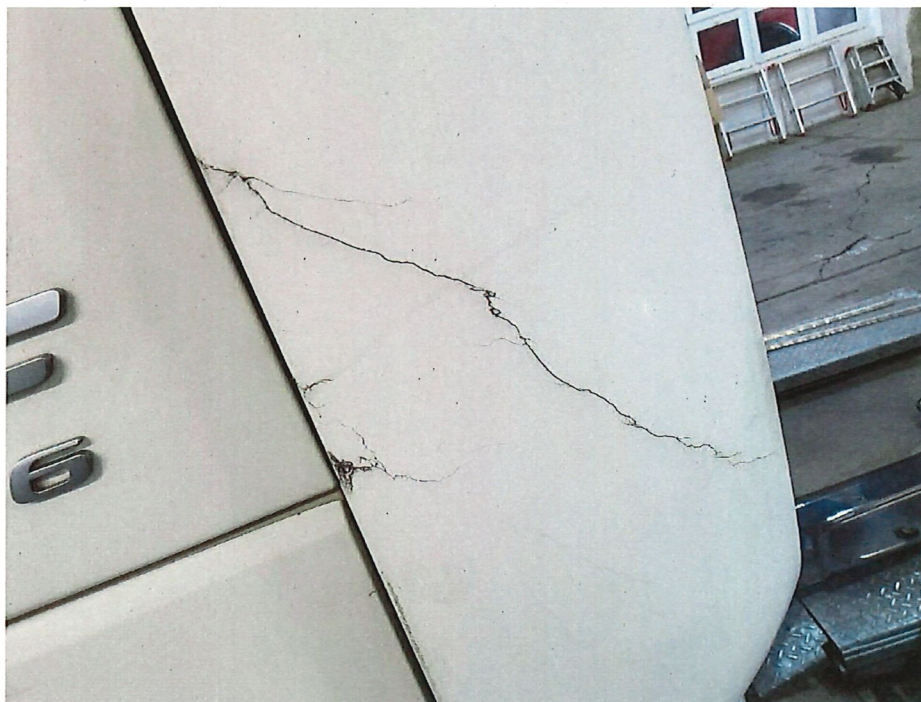
Bild 18 : Windleitverkleidung gebrochen

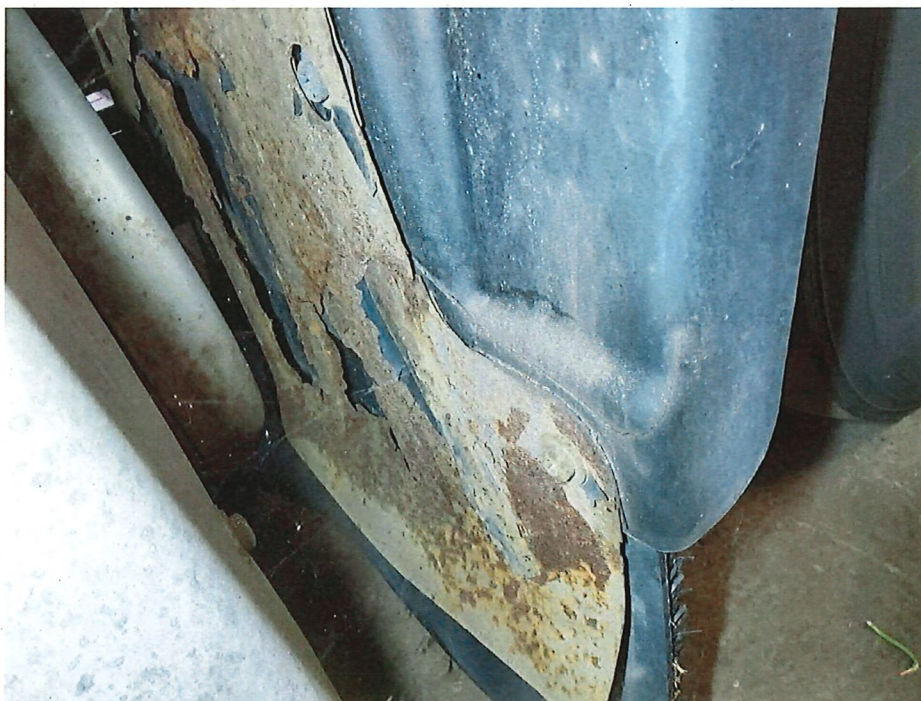
Bild 19 : Korrosion

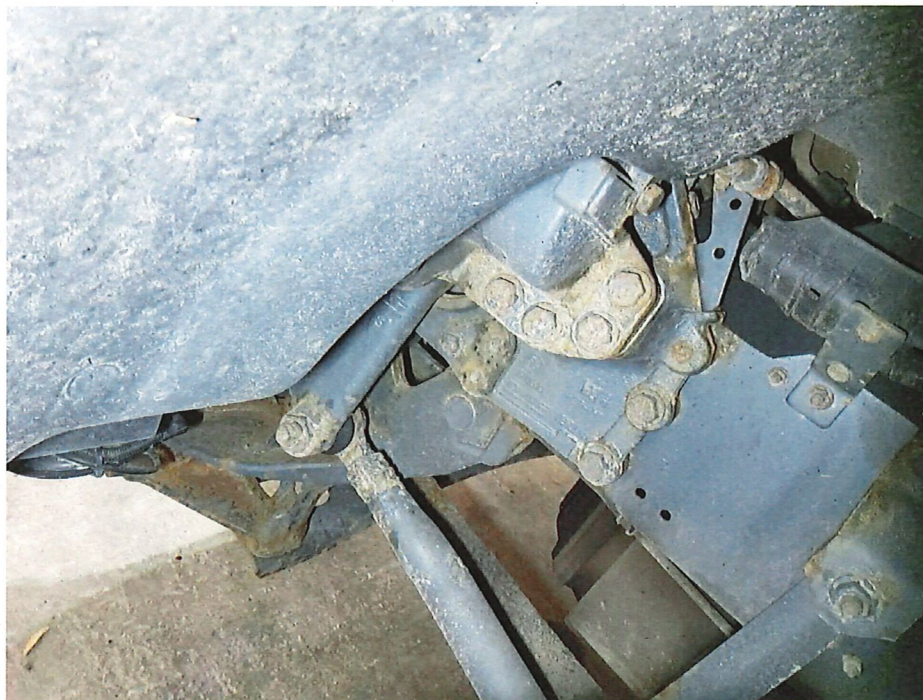
Bild 20 : Korrosion

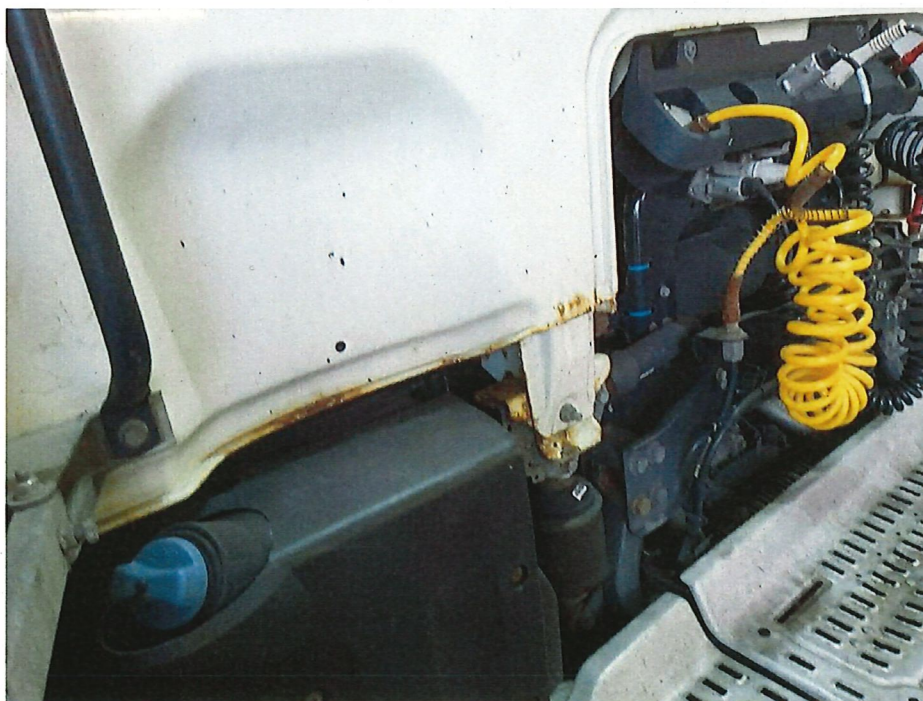
Bild 21 : Korrosion

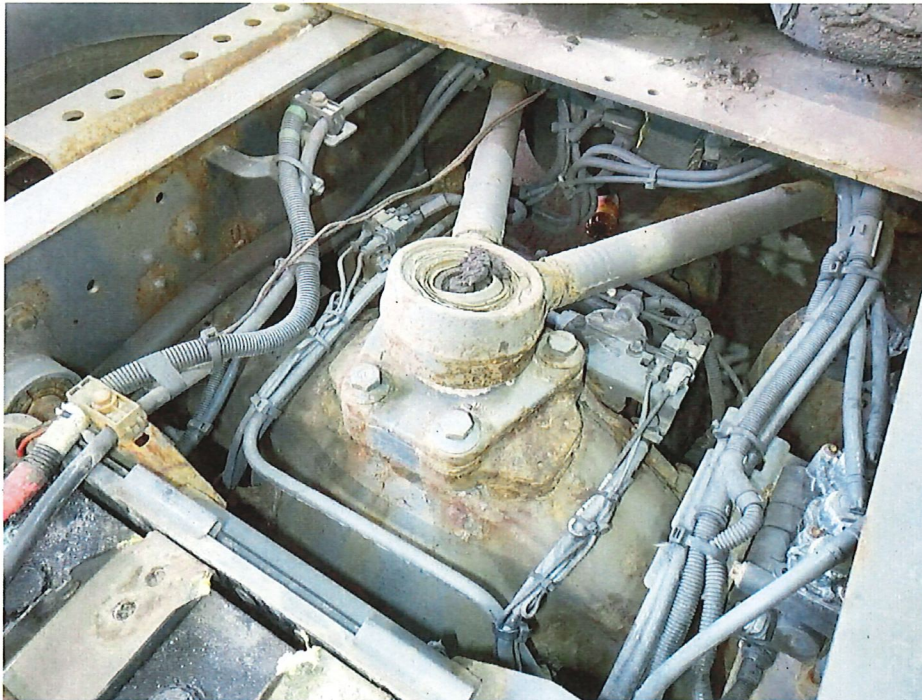
Bild 22 : Korrosion
